Opere idrauliche associate alle dighe

REV. 1: Dicembre 2012

FINALITA'

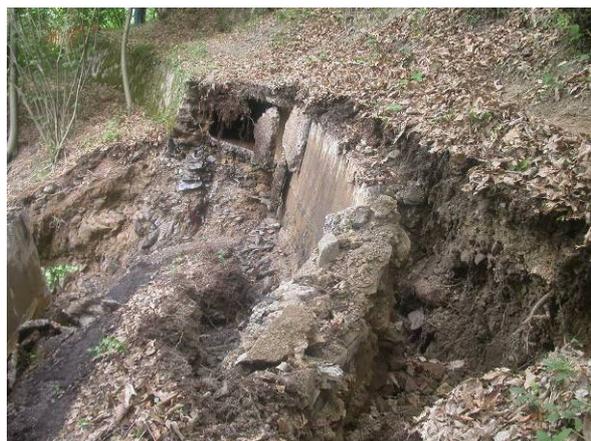
I movimenti gravitativi di zolle di terreno a lenta evoluzione (tipicamente fino a qualche cm/anno) possono determinare, nei tratti ove più alti sono i gradienti di velocità, lesionamenti nelle opere idrauliche, di norma troppo rigide per assorbire le deformazioni indotte. Le perdite idriche attraverso le lesioni possono poi contribuire ad aggravare i movimenti.

Tipicamente i tratti di opere più esposti sono quelli che attraversano le superfici di distacco dei movimenti. Se i movimenti del terreno assumono velocità maggiori si può arrivare alla rottura del tratto di opera idraulica interessata; in questo caso la portata rilasciata dall'opera può essere rilevante, fino a tutta quella derivata, e favorire l'accelerazione del collasso in corso.

Fig. 16 – Rottura di un canale

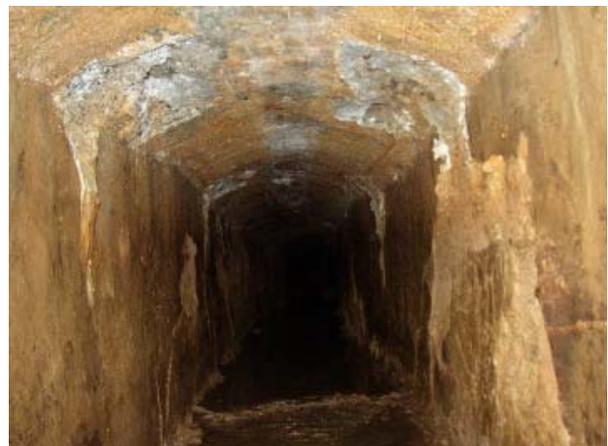
Le opere murarie a contatto con l'acqua in movimento sono anche soggette ad erosione a causa del trasporto solido in sospensione (limo e sabbia) e di quello di fondo (sabbia e ghiaia). Caratteristiche di limitata resistenza all'abrasione delle murature nonché l'aggressione delle stesse da parte di altri agenti (gelo-disgelo, azione chimica, ecc....) normalmente ne facilitano il degrado.

Fig. 17 – Un degrado tipico delle gallerie

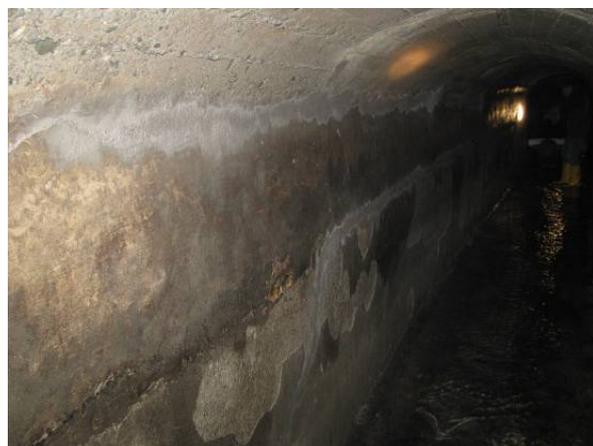
Di conseguenza, non di rado in questi manufatti l'erosione superficiale comporta, una volta asportato detto strato protettivo, il crollo di intere porzioni di piedritto. I principali metodi risolutivi consistono, come per i canali all'aperto, nell'asportazione delle parti ammalorate e nel relativo ripristino, al crescere degli spessori interessati, con malta cementizia semplice, malta cementizia armata con rete elettrosaldata, betoncino o calcestruzzo armato.

Fig. 18 – Lesione strutturale

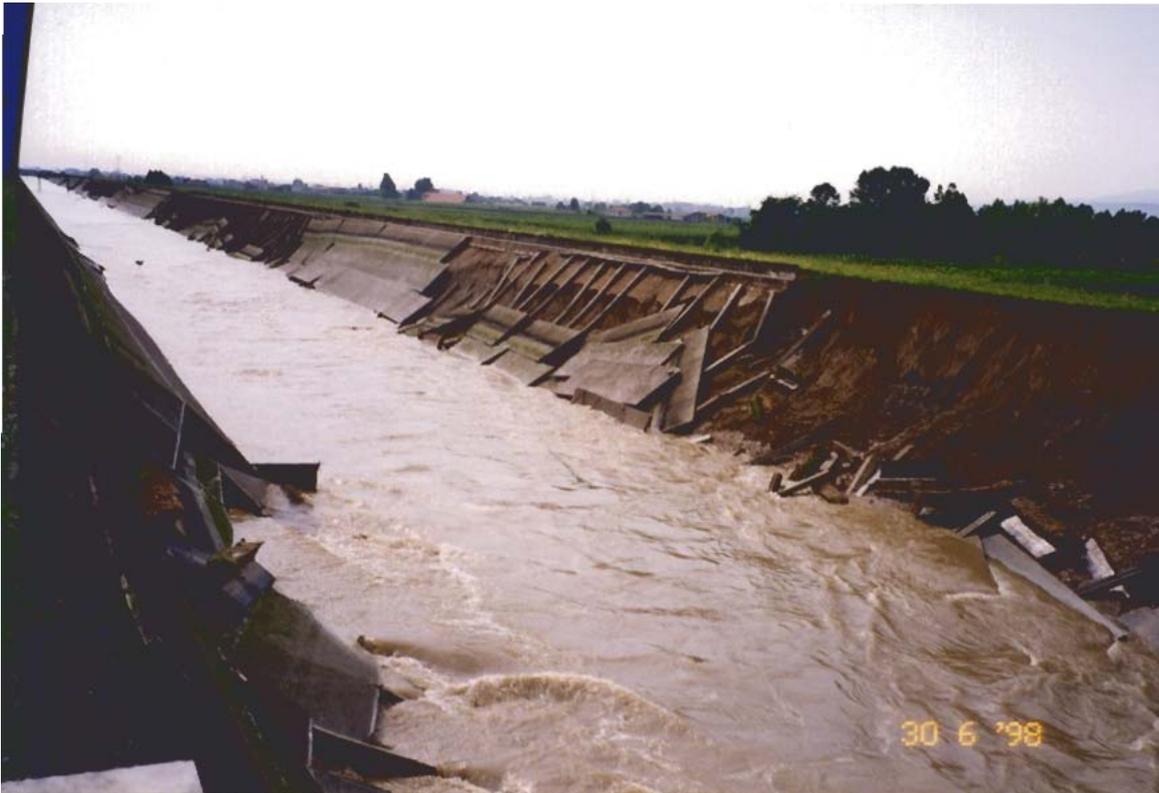
Foto 1 – danneggiamento del rivestimento di sponda in piastre prefabbricate

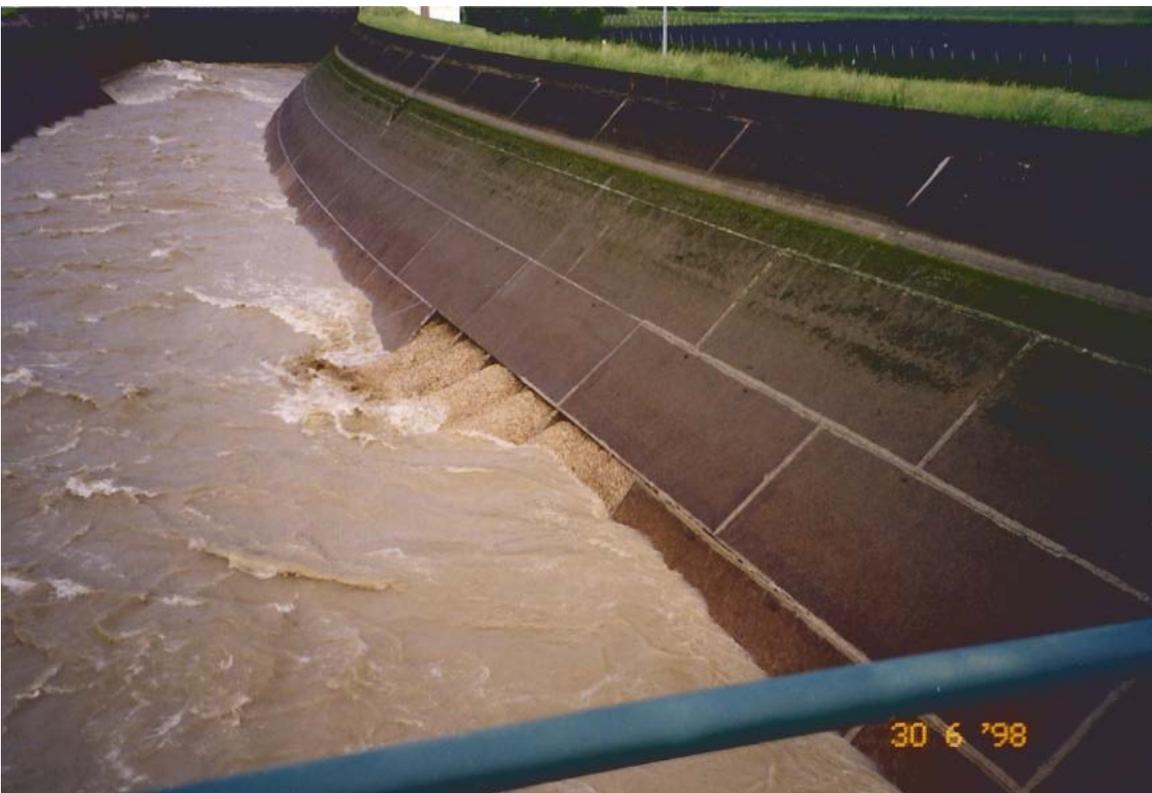
Foto 2 – distacco di una piastra del rivestimento di sponda e fuoriuscita del materiale drenante

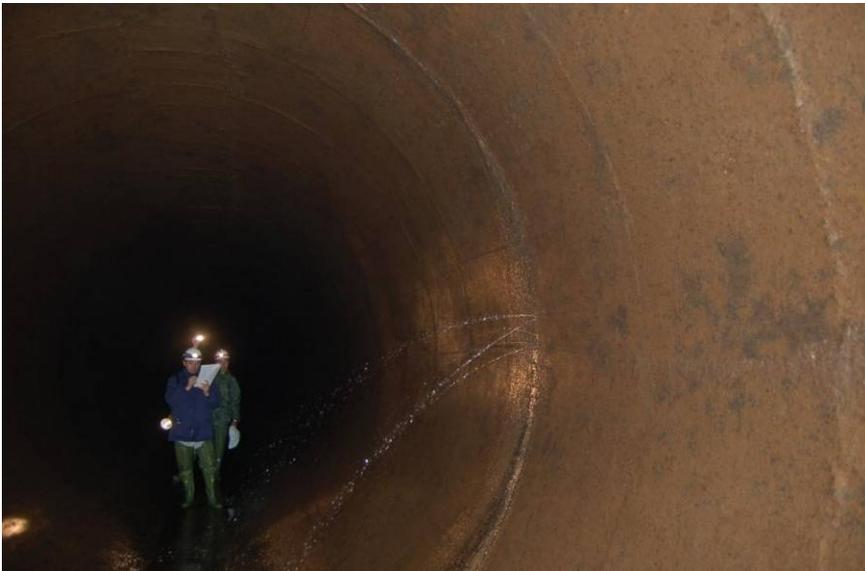
Foto 2 – Infiltrazioni d'acqua, in corrispondenza di lesioni anulari (principalmente nelle zone di ripresa di getti)

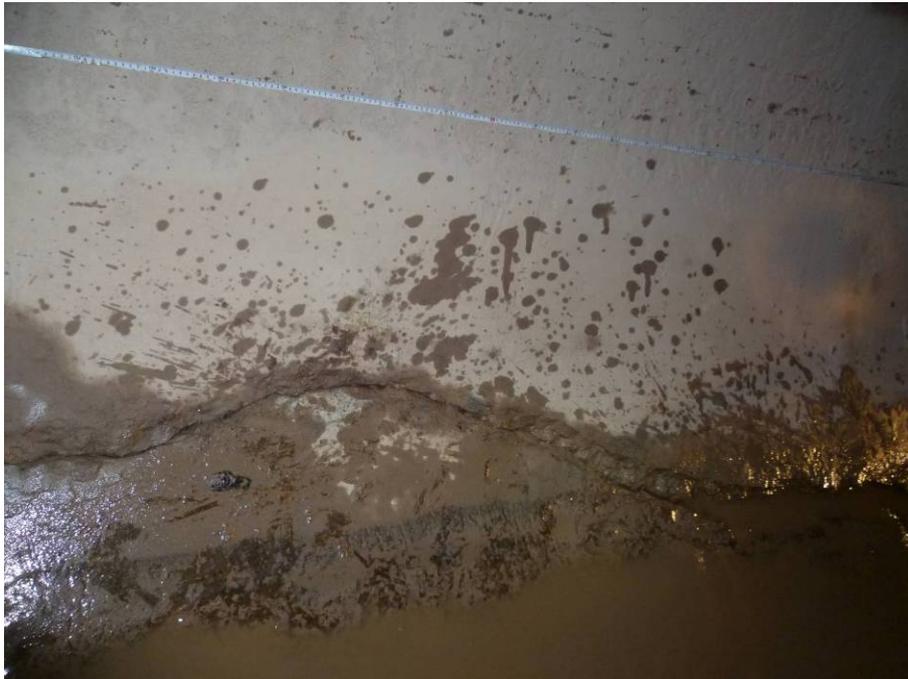
FOTO 2 –Fessura longitudinale sul raccordo della platea con il piedritto destro

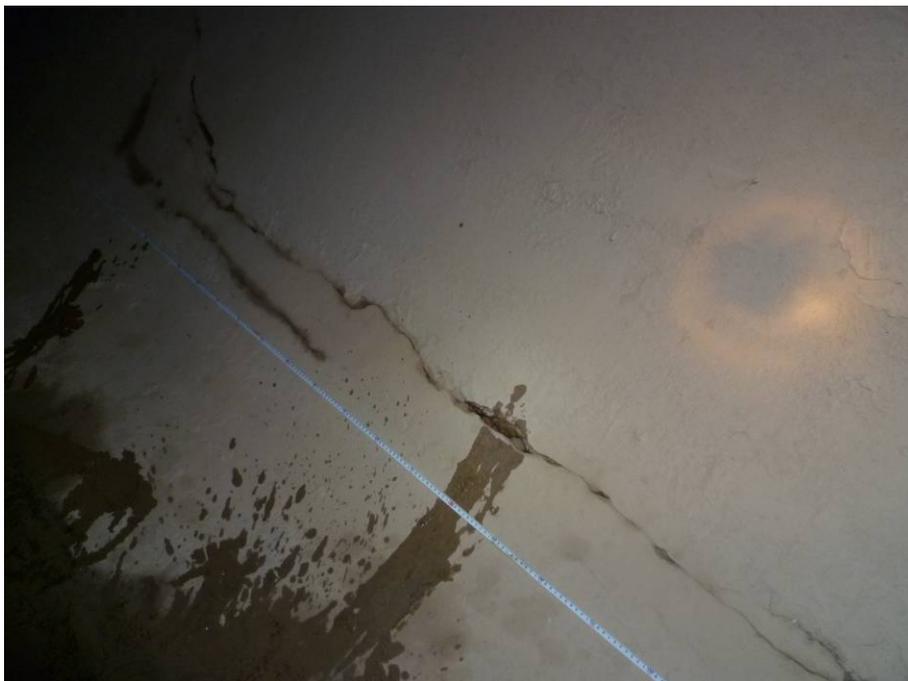
FOTO 3 – Fessure longitudinali in sinistra calotta con distacco vecchie sigillature e degrado del rivestimento

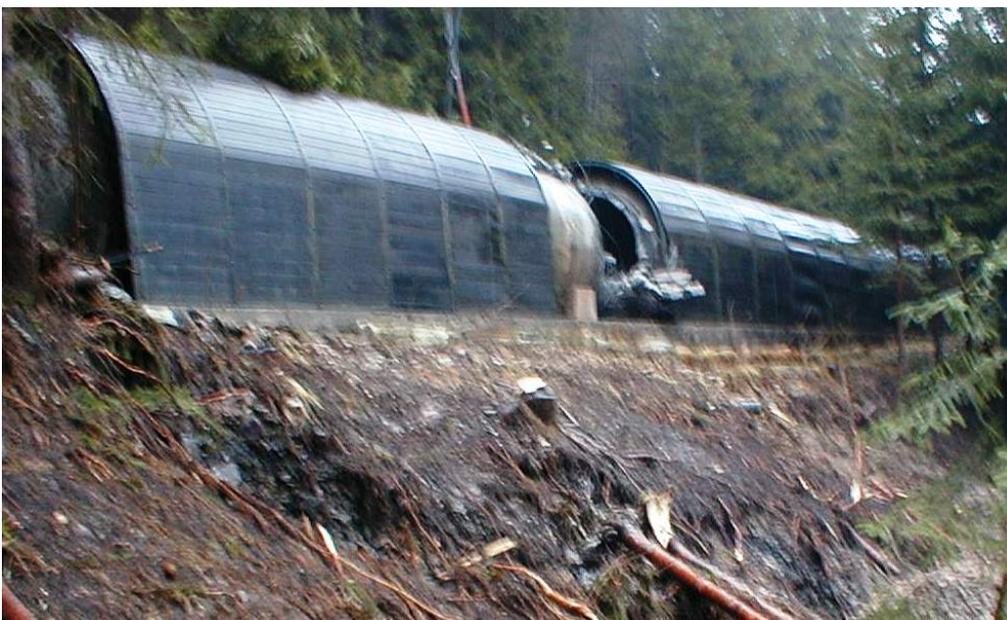
Foto 1 – vista della condotta forzata nel tratto interessato dalla rottura.

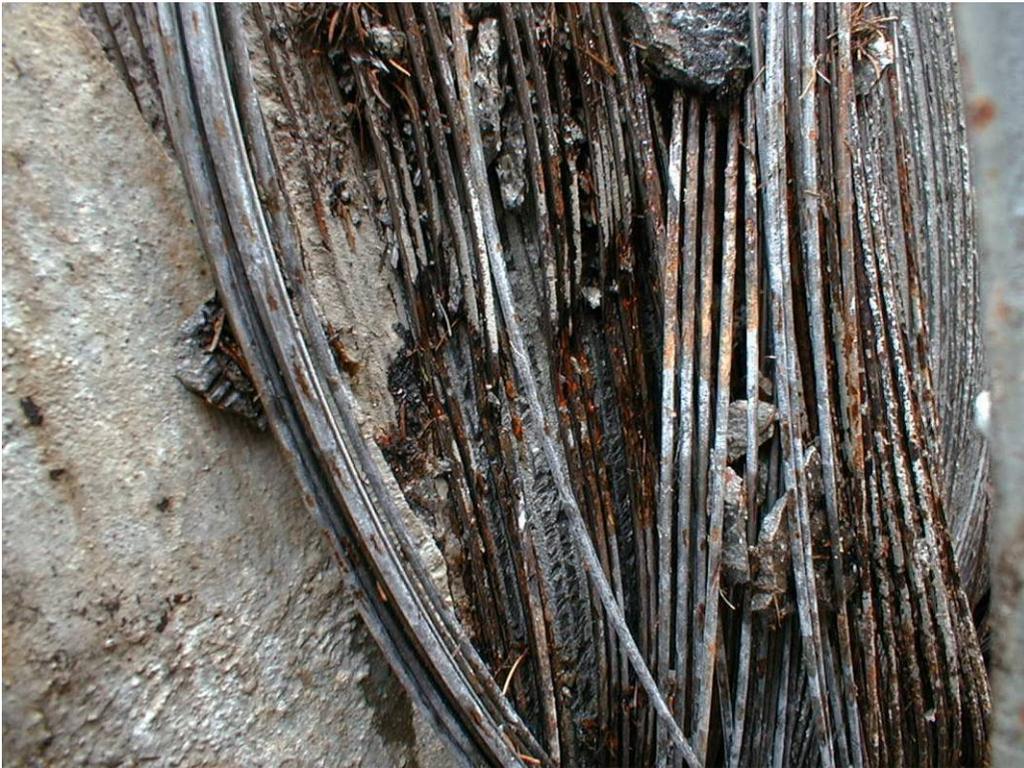
Foto 2 – particolare dell'armatura di precompressione del tubo danneggiato con profonde corrosioni.

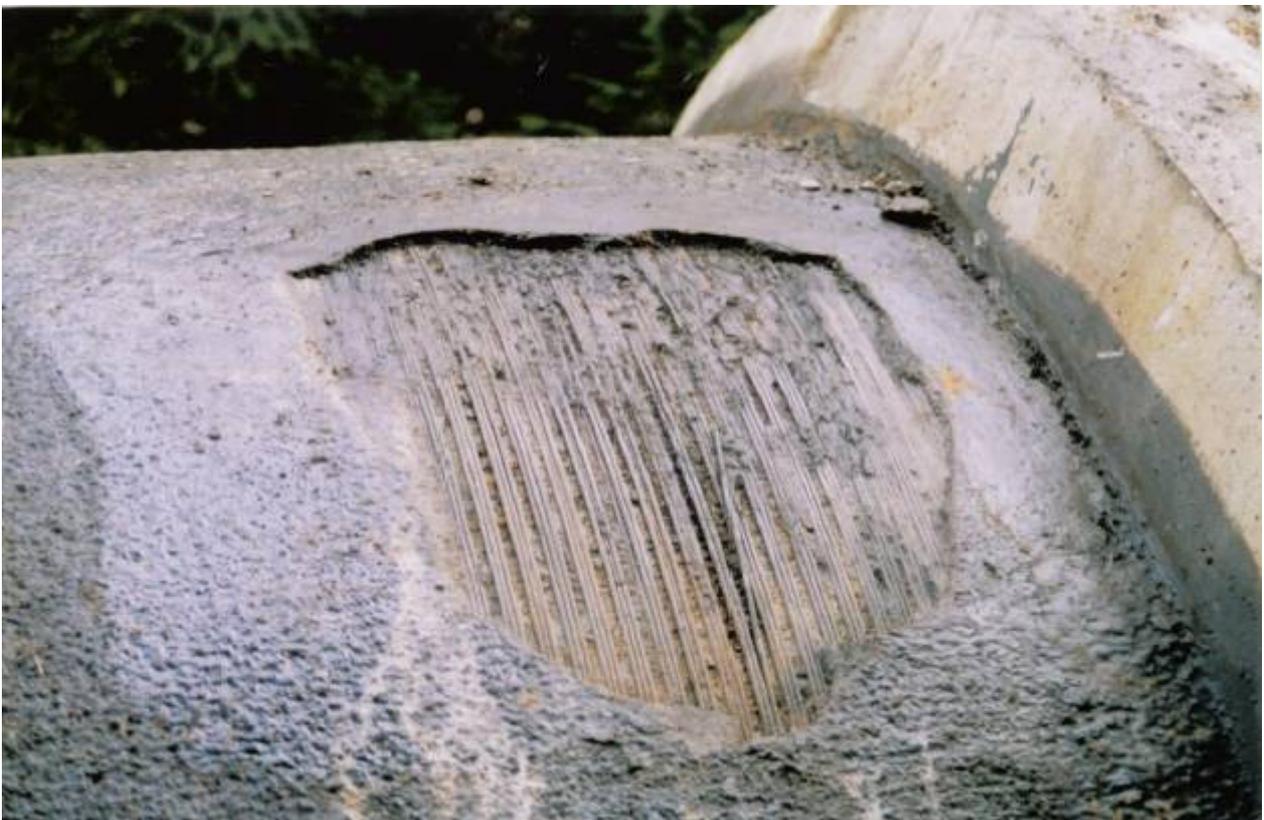
Foto 3 – particolare dell'armatura di precompressione su un tubo integro ove è asportata la gunite.

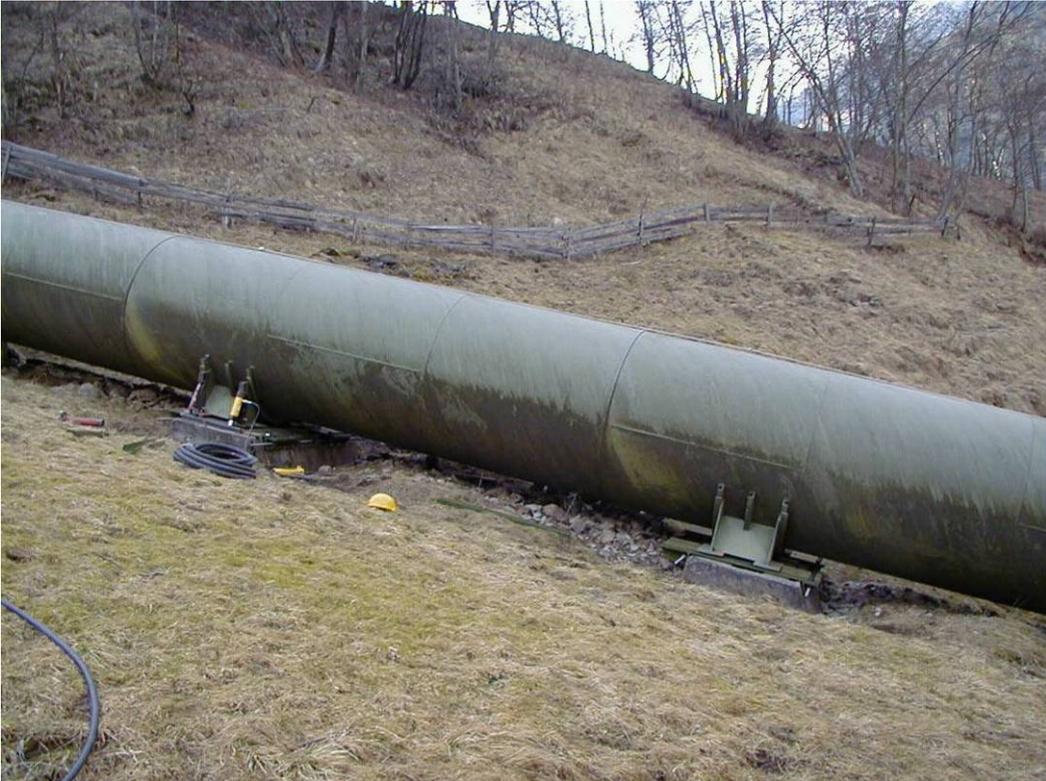
Foto 2 – vista scorrimento delle selle verso valle e piastre di appoggio allungate oltre la fondazione

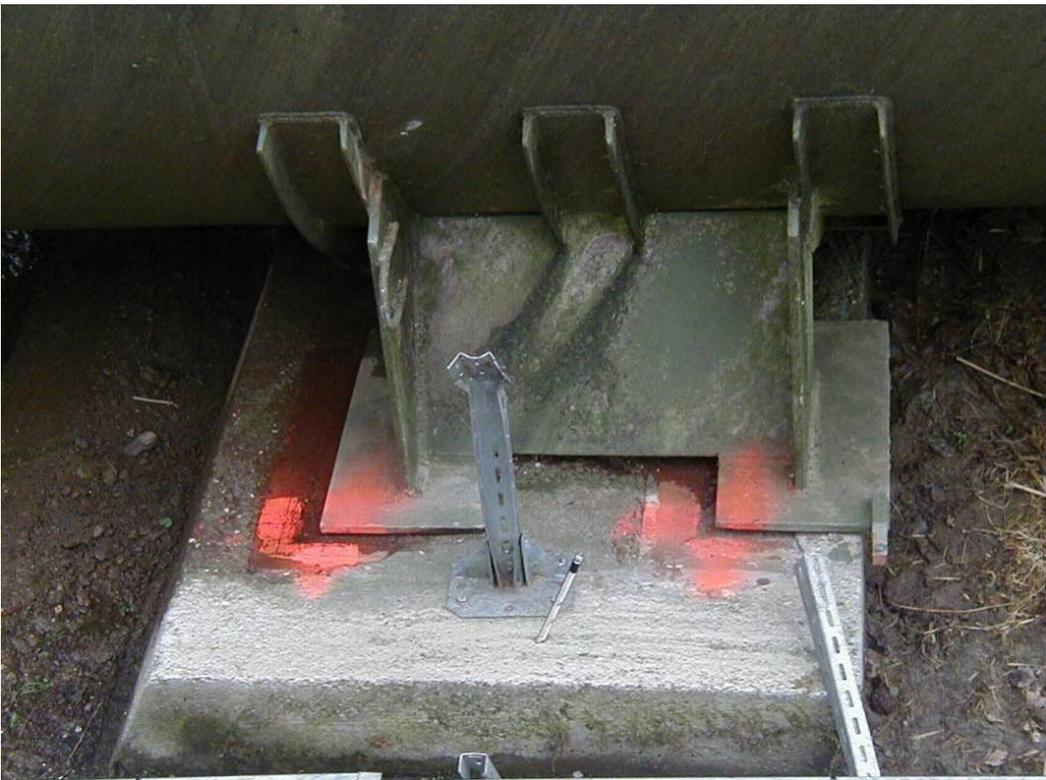
Foto 2 – particolare dello scorrimento longitudinale di una sella

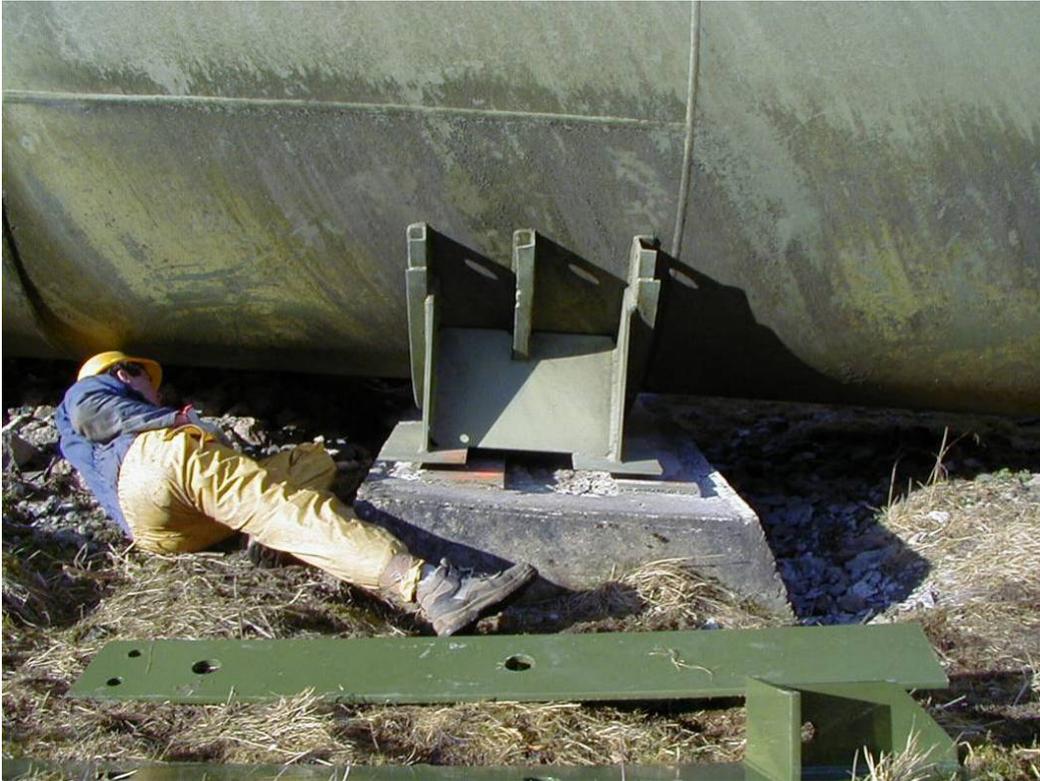
Foto 4 – particolare dello scorrimento verticale di una sella.

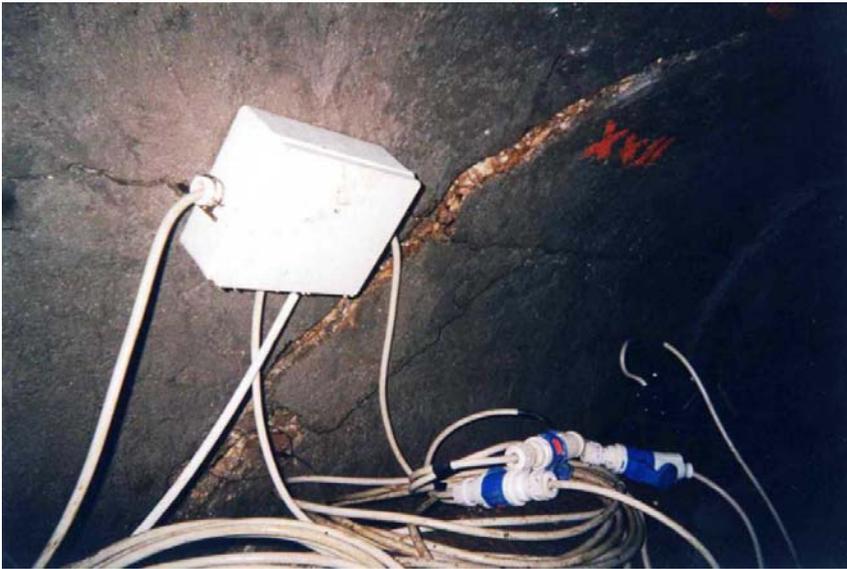
Foto 3 – Lesioni sui piedritti

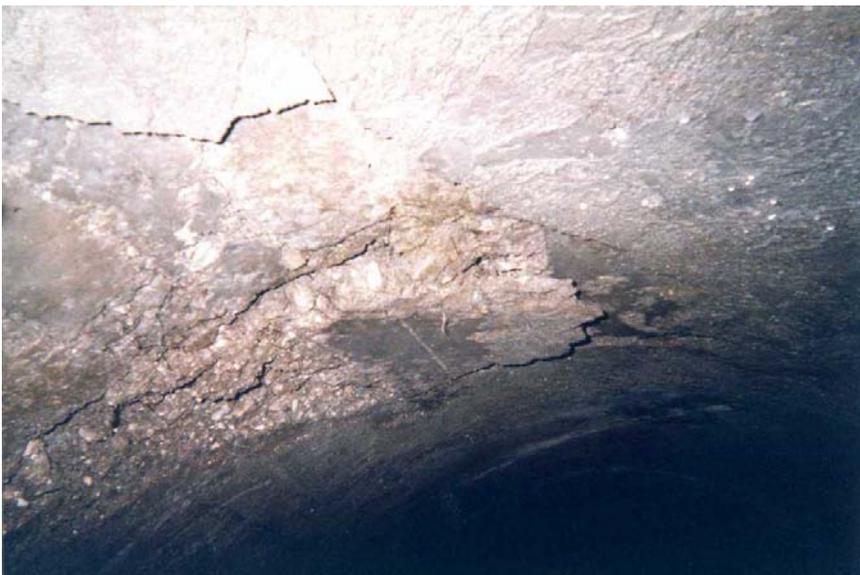
Foto 4 – Lesioni in calotta

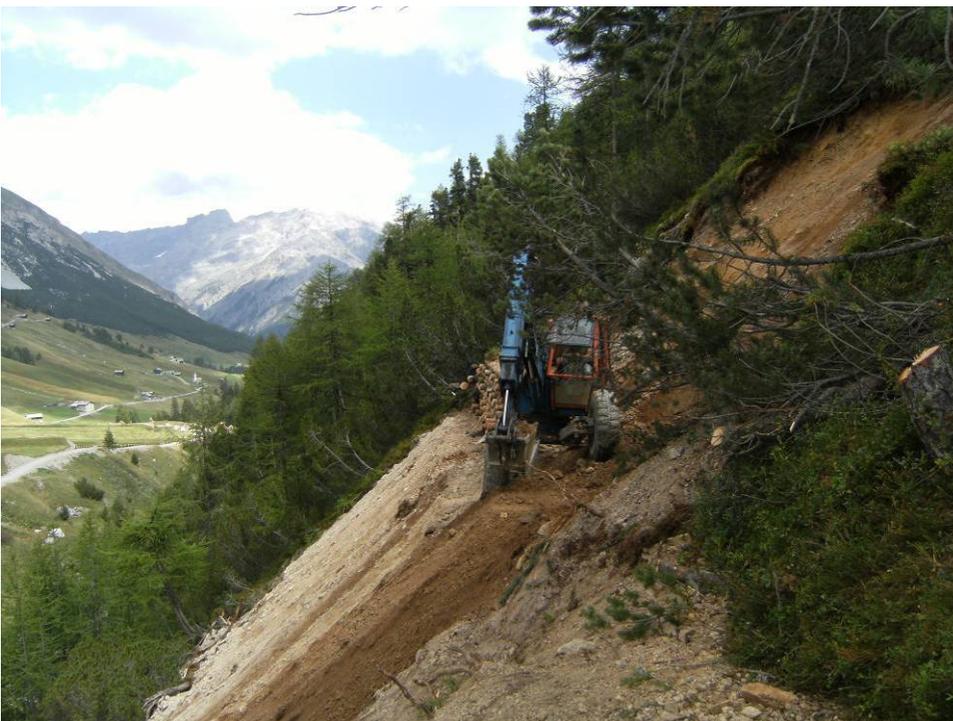
VERSANTE IN FRANA
