Università degli studi di Cassino e del Lazio meridionale

ANALISI DEL DISASTRO DELLA VAL DI STAVA

Dipartimento di Ingegneria Civile e Meccanica Ingegneria dell'Ambiente e del Territorio

Candidata: Angela De Lucia 0040033

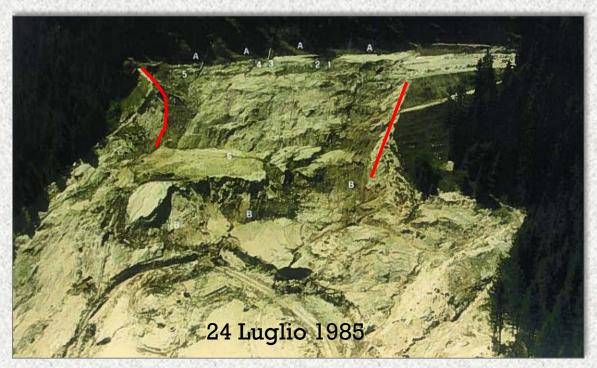
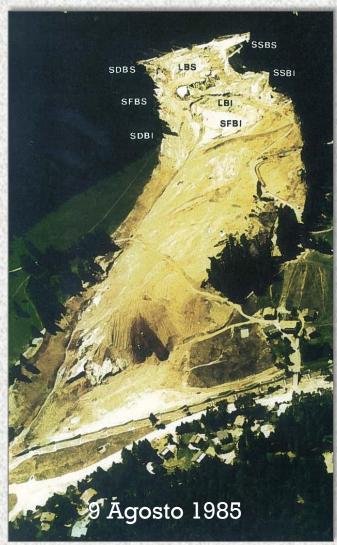
I BACINI DOPO IL CROLLO

Crollo dei bacini: 19 Luglio 1985

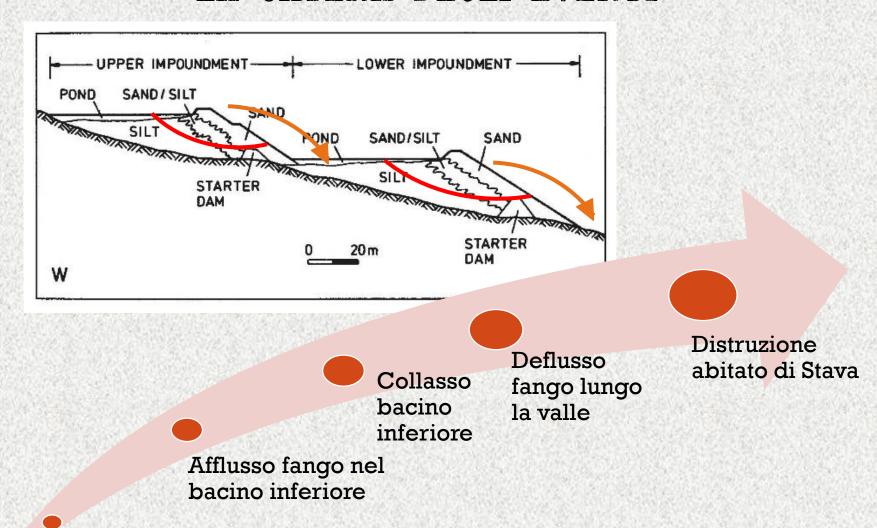
LA CATENA DEGLI EVENTI

Collasso bacino

superiore

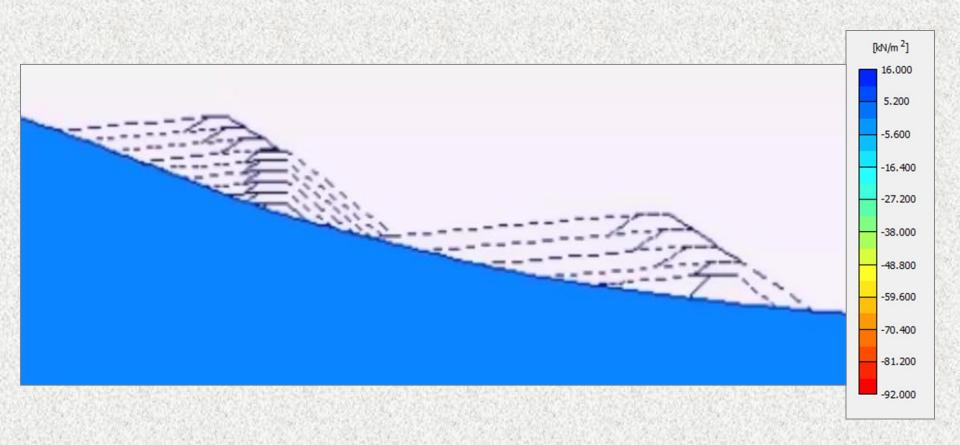
Le sovrappressioni neutre si esauriscono durante la costruzione

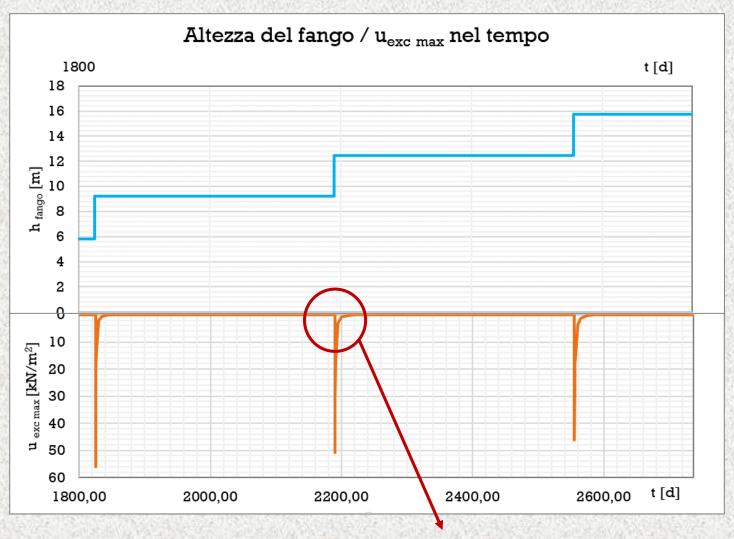
Consolidazione completa dopo circa 20 giorni

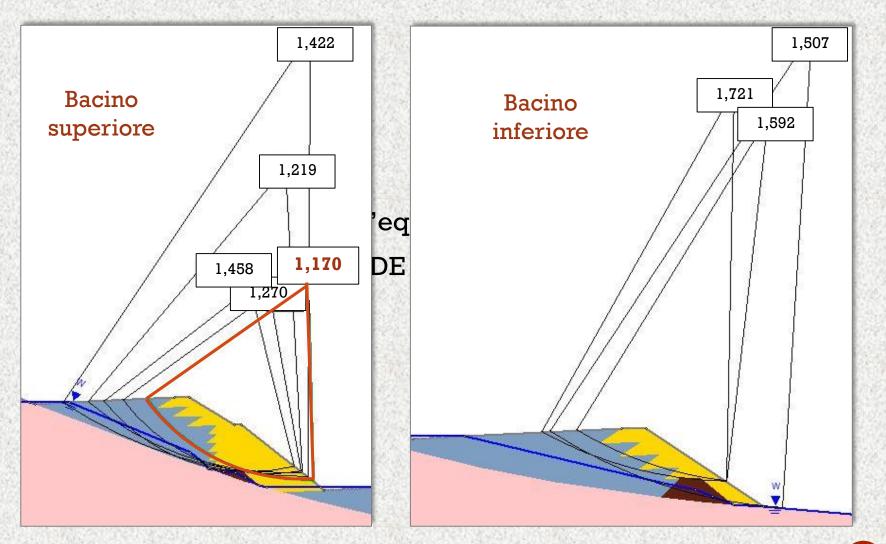
In condizioni di filtrazione stazionaria

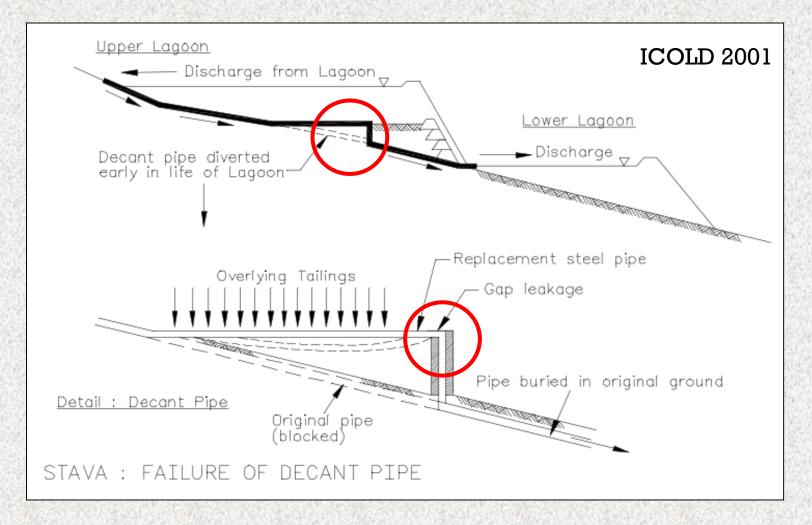
Ipotesi: rottura tubazione di drenaggio e/o afflussi meteorici

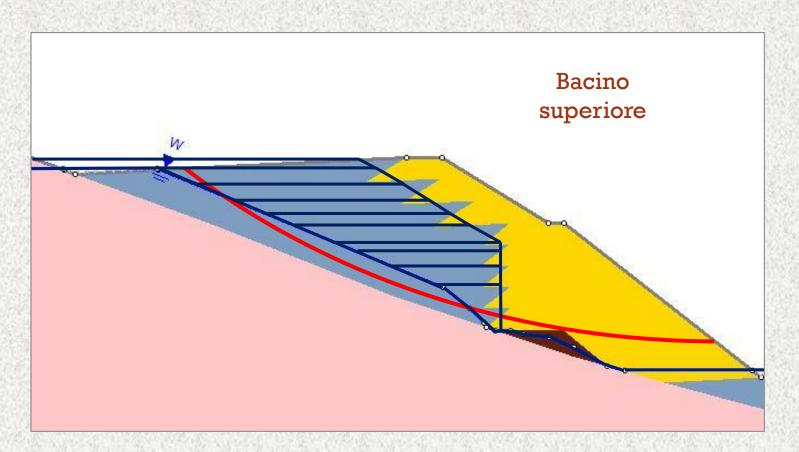
Ipotesi: rottura tubazione di drenaggio e/o afflussi meteorici

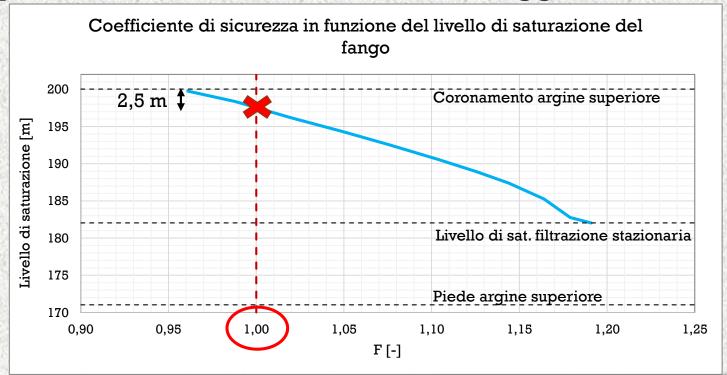
Ipotesi: rottura tubazione di drenaggio e/o afflussi meteorici
