Diga di Oroville:

Grande diga in terra,
H = 230 m
V=4,4 miliardi di m³
Sfioratore con paratoie
(per una portata di 7100 m³/s)
Sfioratore di emergenza (a soglia libera) in calcestruzzo:
soglia di controllo a monte in cemento, ma nessun altro sistema al di sotto per il controllo dell'erosione lungo la pendenza di forma naturale e irregolare dove si concentreranno rapidamente in occasione della prima messa in funzione, il 11.02.2017

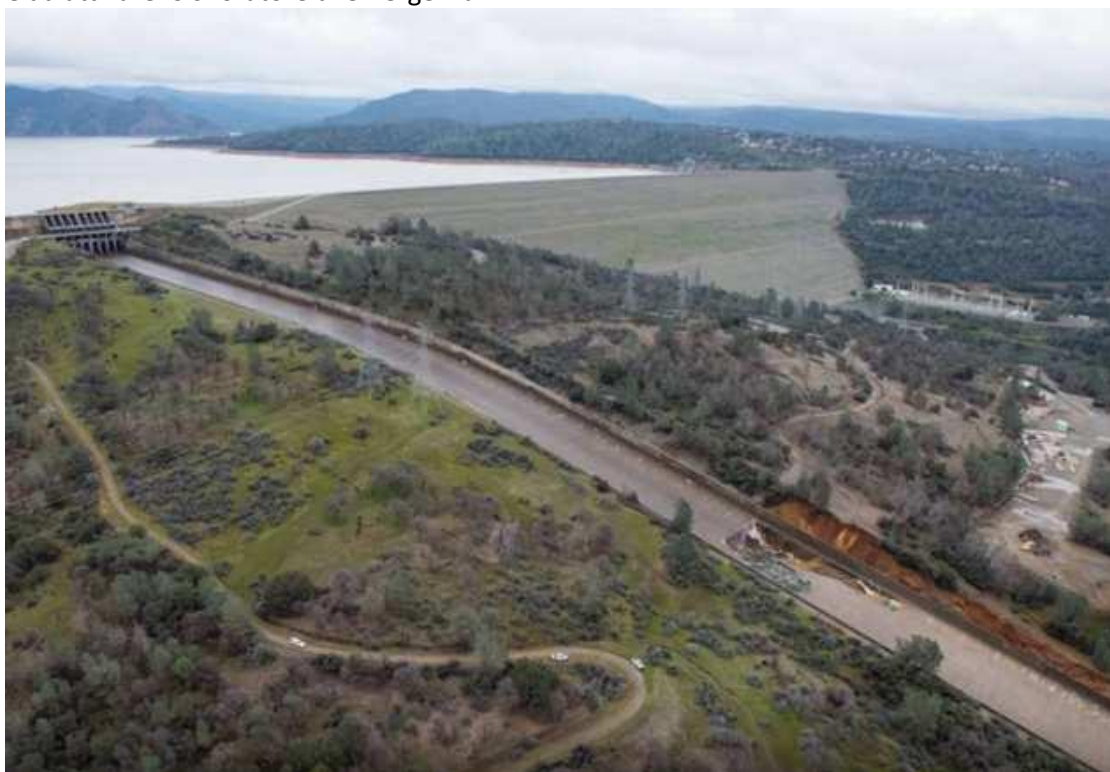
Dopo anni di siccità estrema, la California ha appena riempito i suoi serbatoi di colpo e questo serbatoio della diga di Oroville, in particolare, molto rapidamente, obbligando il gestore ad aprire le valvole di scarico per rilasciare l'acqua in eccesso. Lo scivolo in cemento è stato eroso localmente intorno alla metà (punto rosso), generando erosioni nella roccia sottostante, rapidamente la zona di erosione si è allargata ed approfondita per l'azione dell'acqua in velocità.

La constatazione di tale zona è stata effettuata verso il 5 febbraio, e ciò ha condotto a ridurre la portata di scarico e ad attivare lo sfioratore di emergenza.

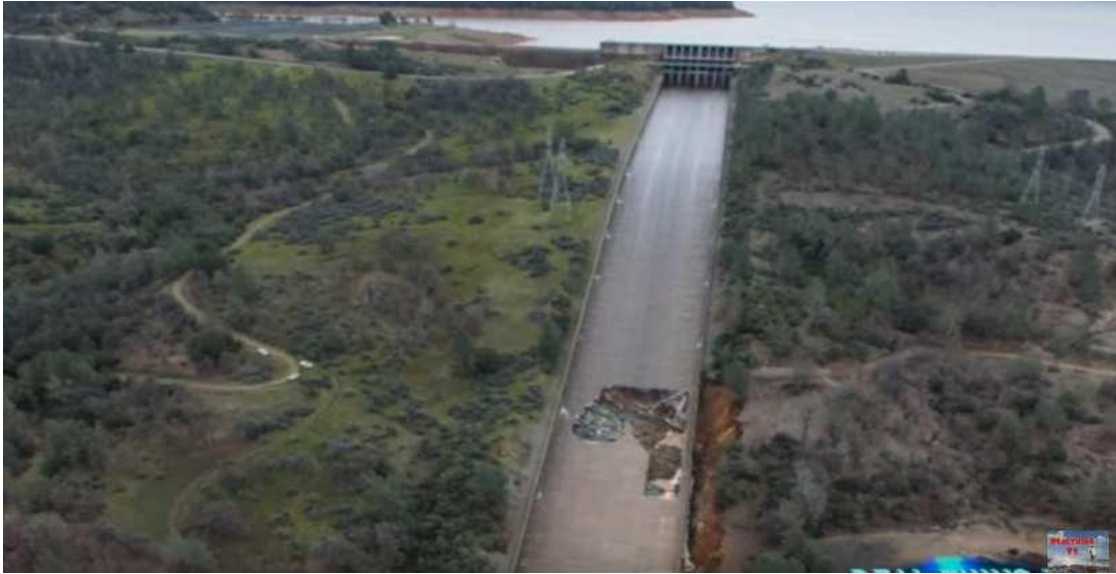
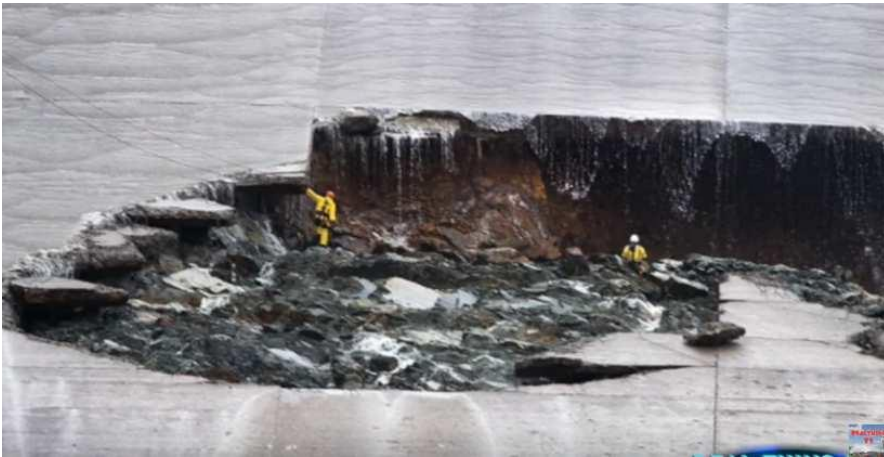
Una chiusura temporanea delle paratoie ha permesso di constatare cosa non funzionava nello scorrimento dell'acqua lungo lo scivolo di sfioro. In particolare l'acqua ha cominciato, qui, a forzare il suo corso all'esterno dello scivolo, sulla riva sinistra.

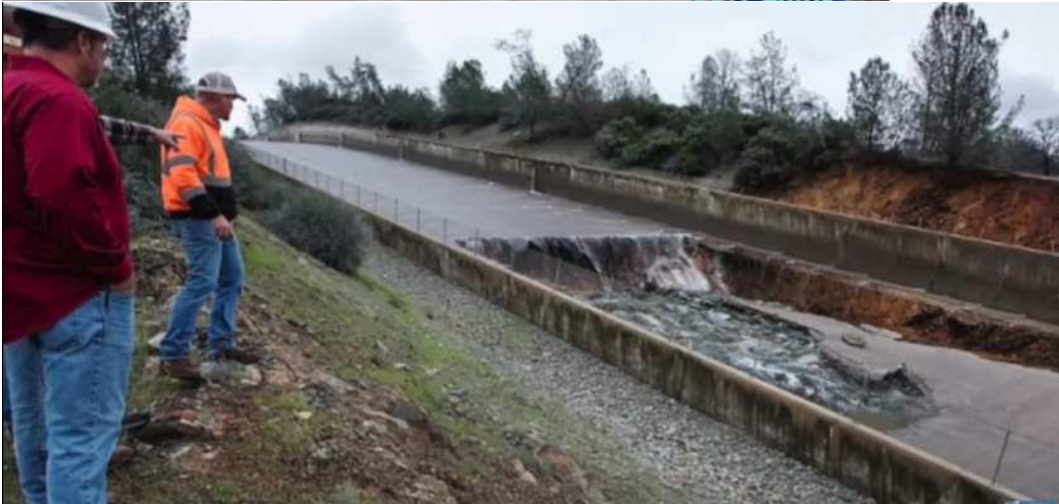
Dettaglio con vista verso monte.

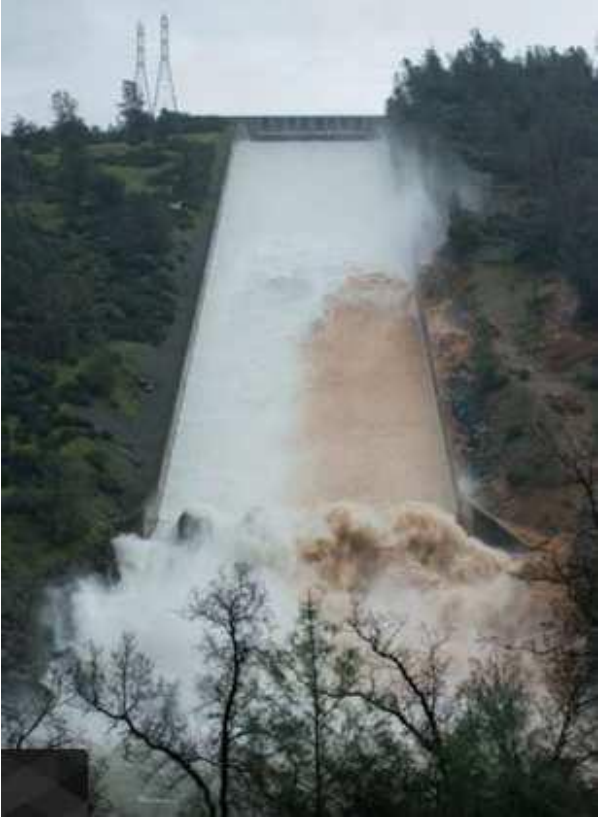
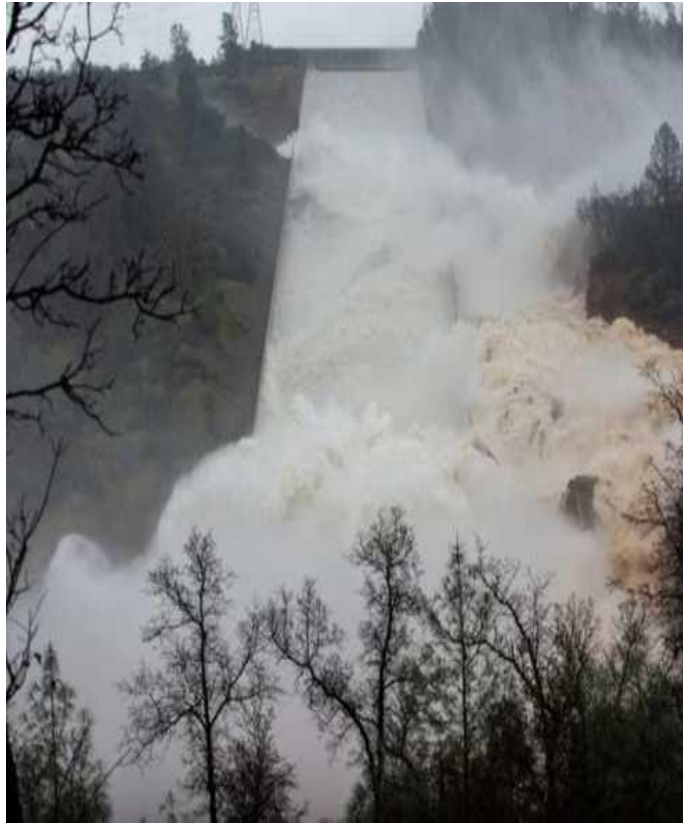
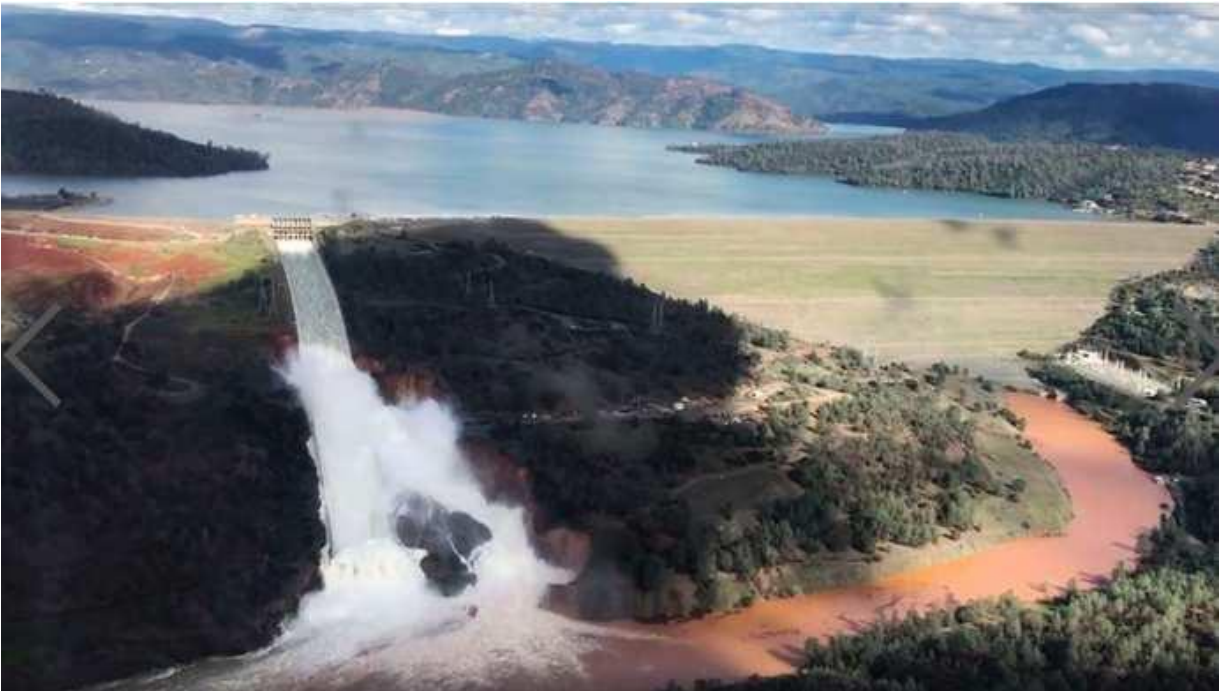
Successivamente alla riapertura delle paratoie di scarico l'erosione si è allargata a tutto lo scivolo. L'acqua inoltre corre all'esterno in sinistra.

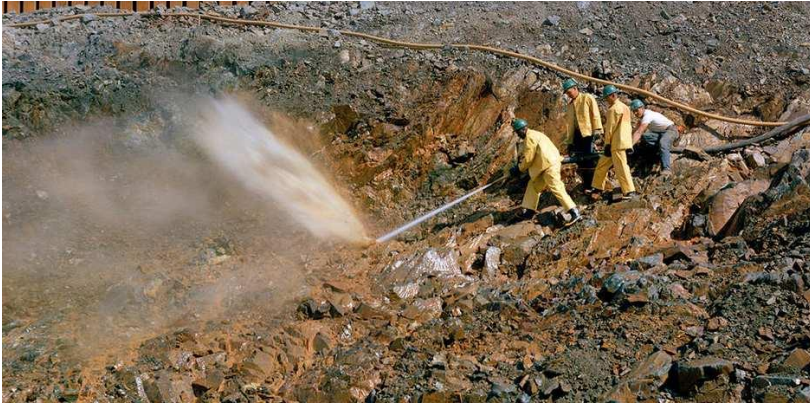
1963, preparazione della fondazione della soletta dello scarico: la roccia fratturata viene mobilitata da parte del getto d'acqua sotto la pressione. Cio' prefigura il comportamento della roccia nello scorrimento a seguito della rottura del rivestimento in cemento.

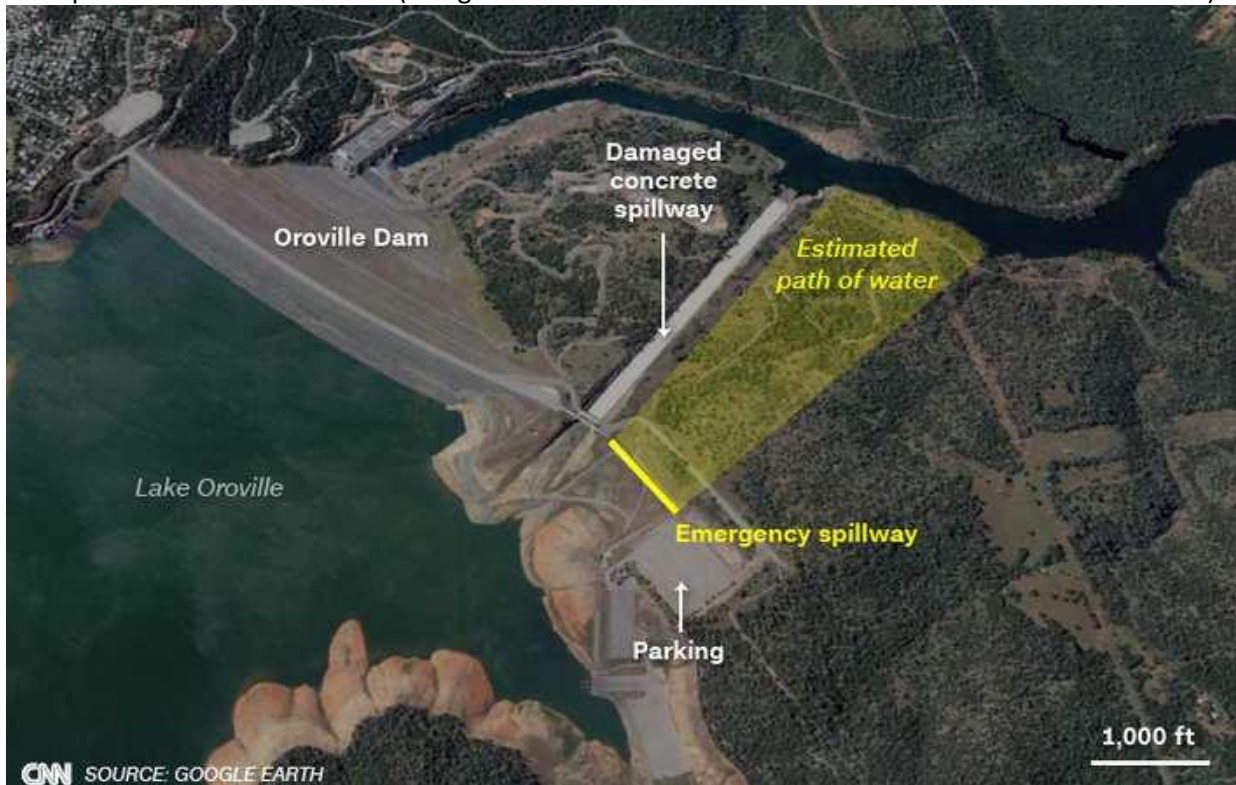
Vista panoramica trovata in rete (si segnala che la zona di erosione dello scivolo non sembra corretta)

L' « *estimated path of water* » dello sfioratore di emergenza non considera che l'acqua non ha alcuna ragione di restare uniformemente distribuita sulla larghezza del versante naturale, mentre nella realtà si potranno evidenziare concentrazioni della portata con erosioni; il versante è costituito da uno strato di terreno vegetale o da roccia superficiale di spessore e resistenza eterogenei, e che, per di più, è stato realizzato un argine stradale.

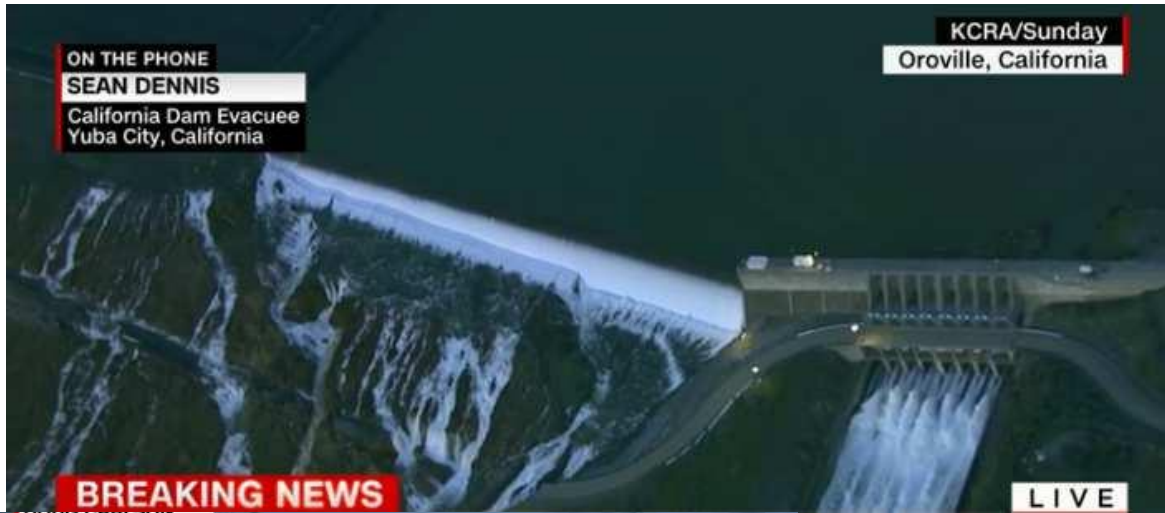
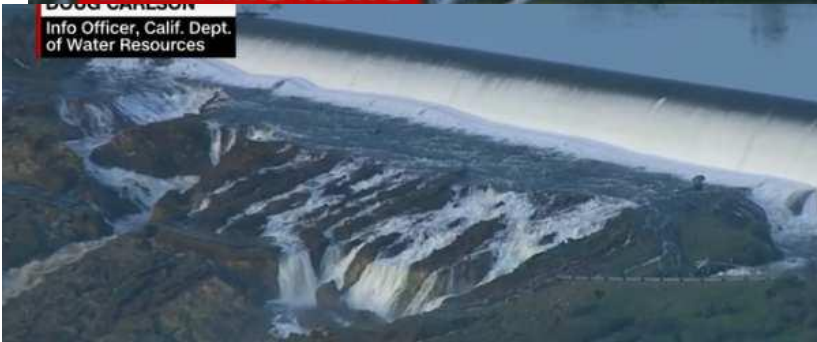
L'erosione regressiva (che risale da valle) si avvicina velocemente alla soglia di sfioro dello sfioratore di emergenza, e già sabato sera dell'11.02 viene presa la decisione di evacuare la popolazione è presa.

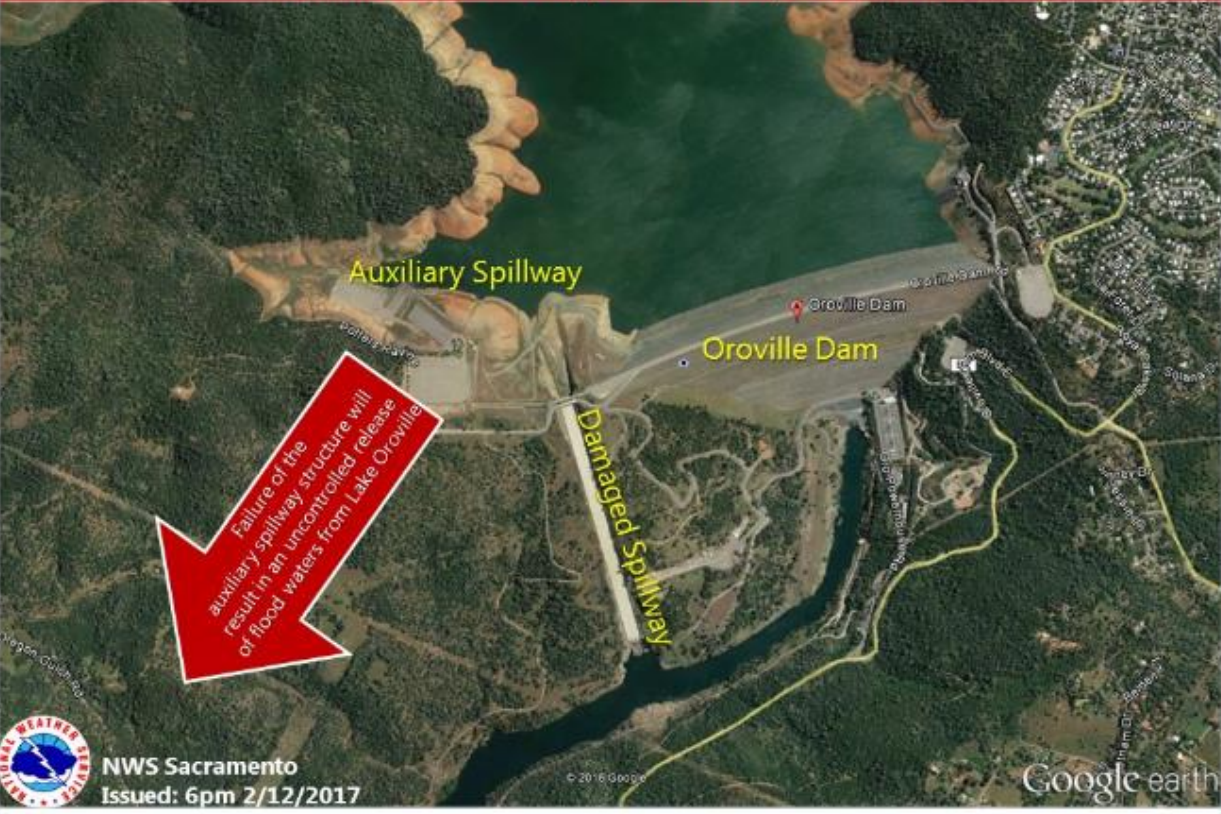
Inizio dello sversamento dallo sfioro di emergenza in riva destra, sabato mattina.

Imminent Failure of Auxiliary Spillway on Oroville Dam!
Dam itself is not compromised at present time
