DIGA DI BASTIA – RIPRISTINO DEL FRANCO IDRAULICO

Il progetto e la realizzazione dei lavori

Nove 17/05/2018

Seminario e visita tecnica della diga di Bastia

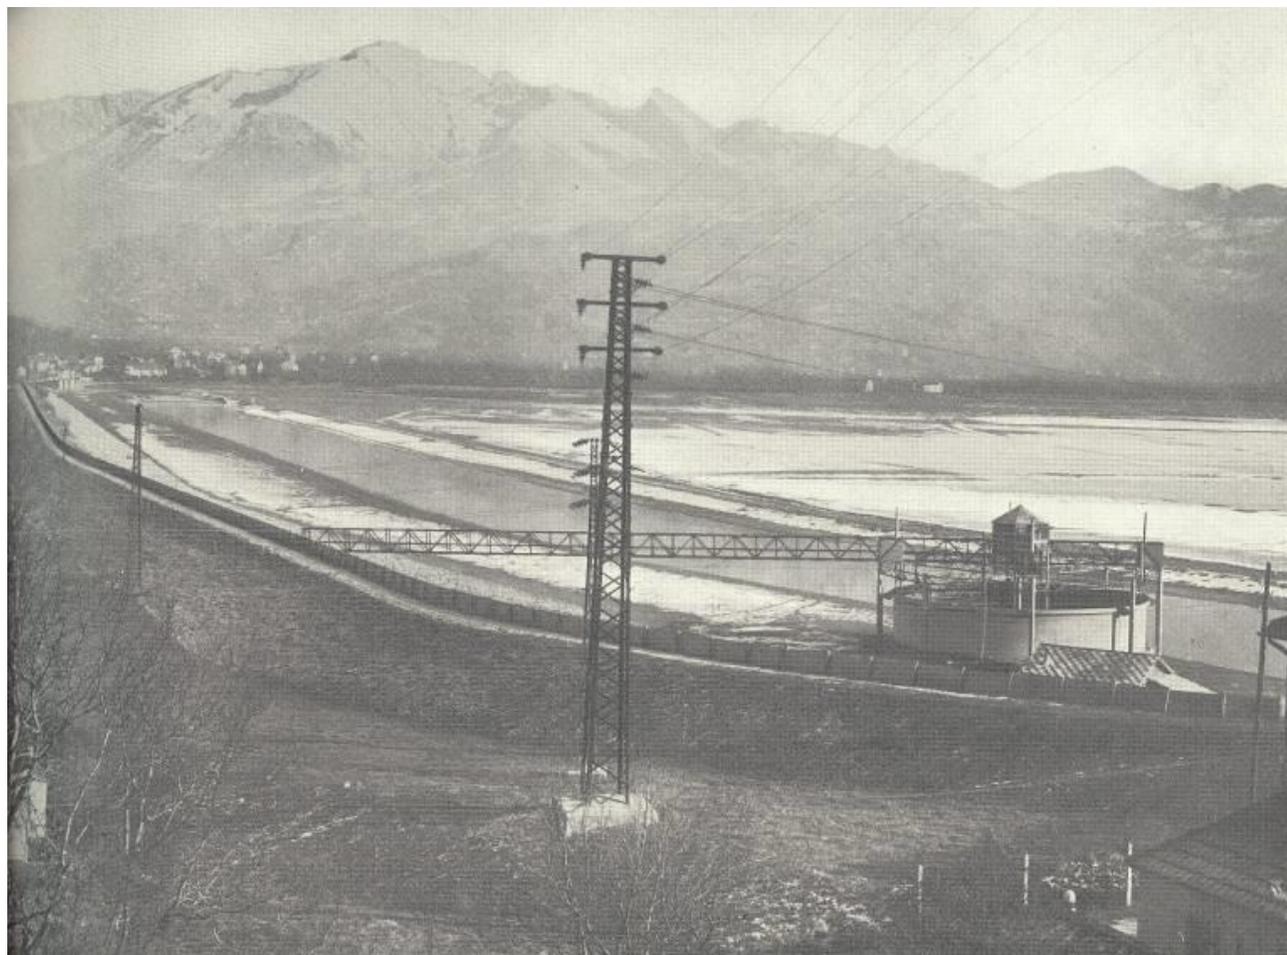
La diga negli anni '50

(è visibile il muro "frangionde" prefabbricato in c.a.)

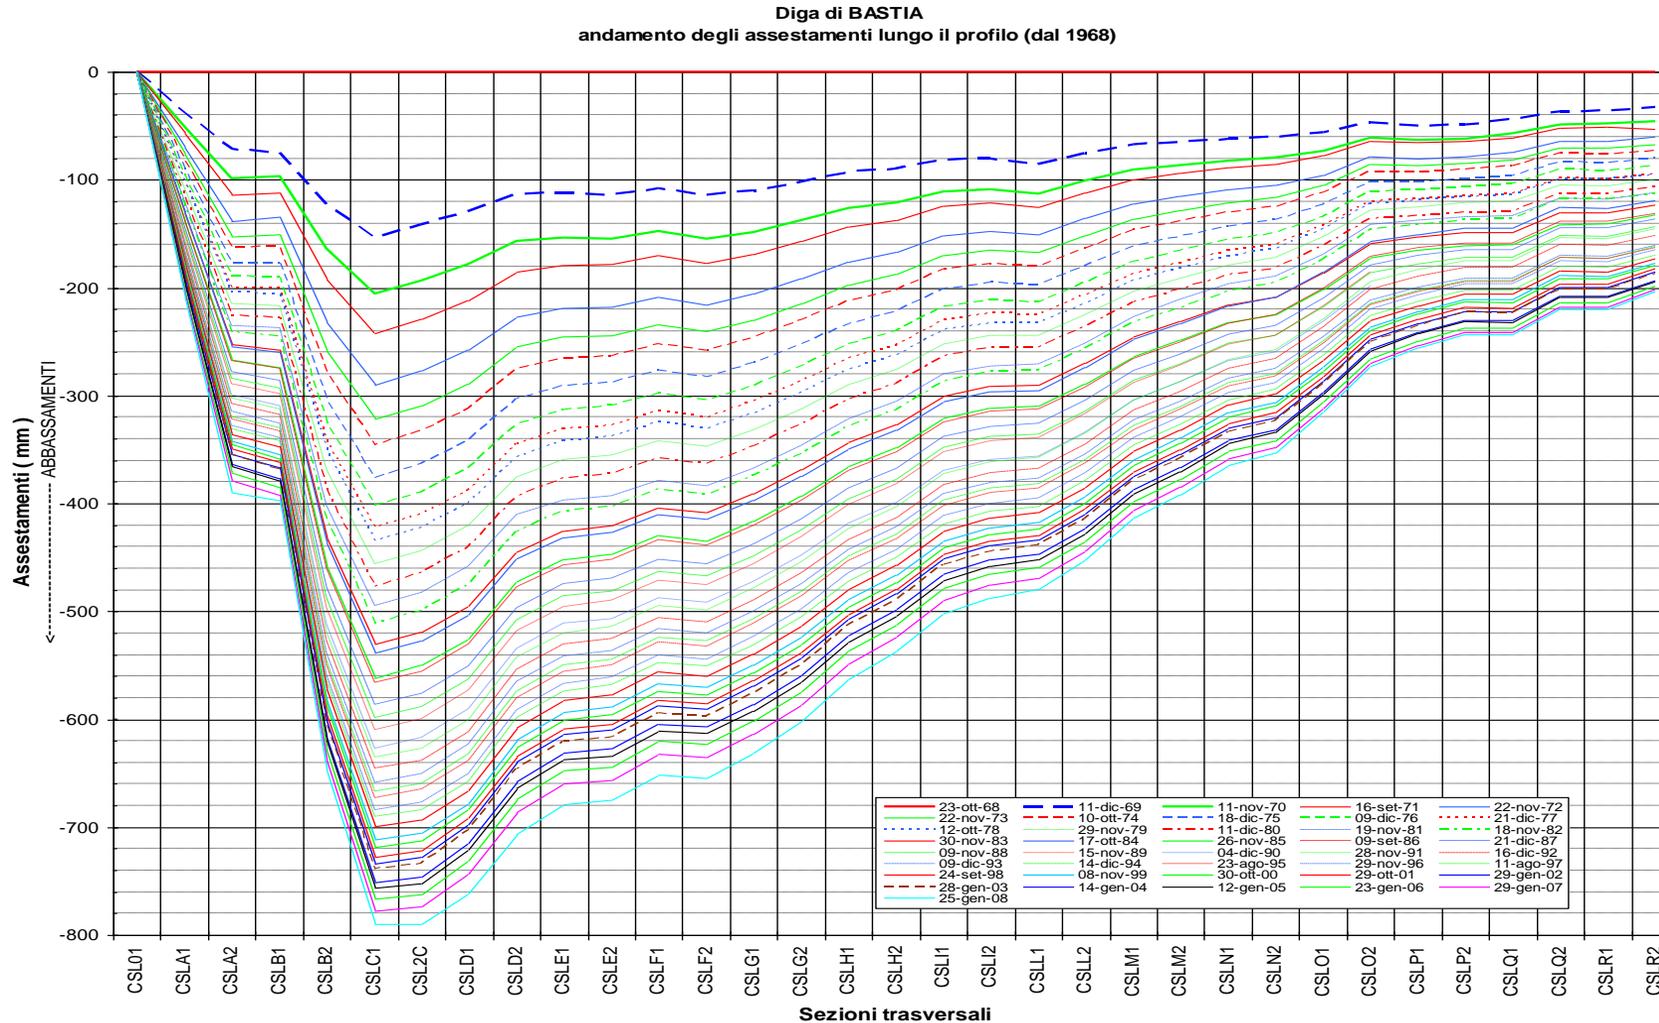
Diagramma degli assestamenti lungo il rilevato principale

Cedimenti dell'opera registrati dal 1968 (40 anni)

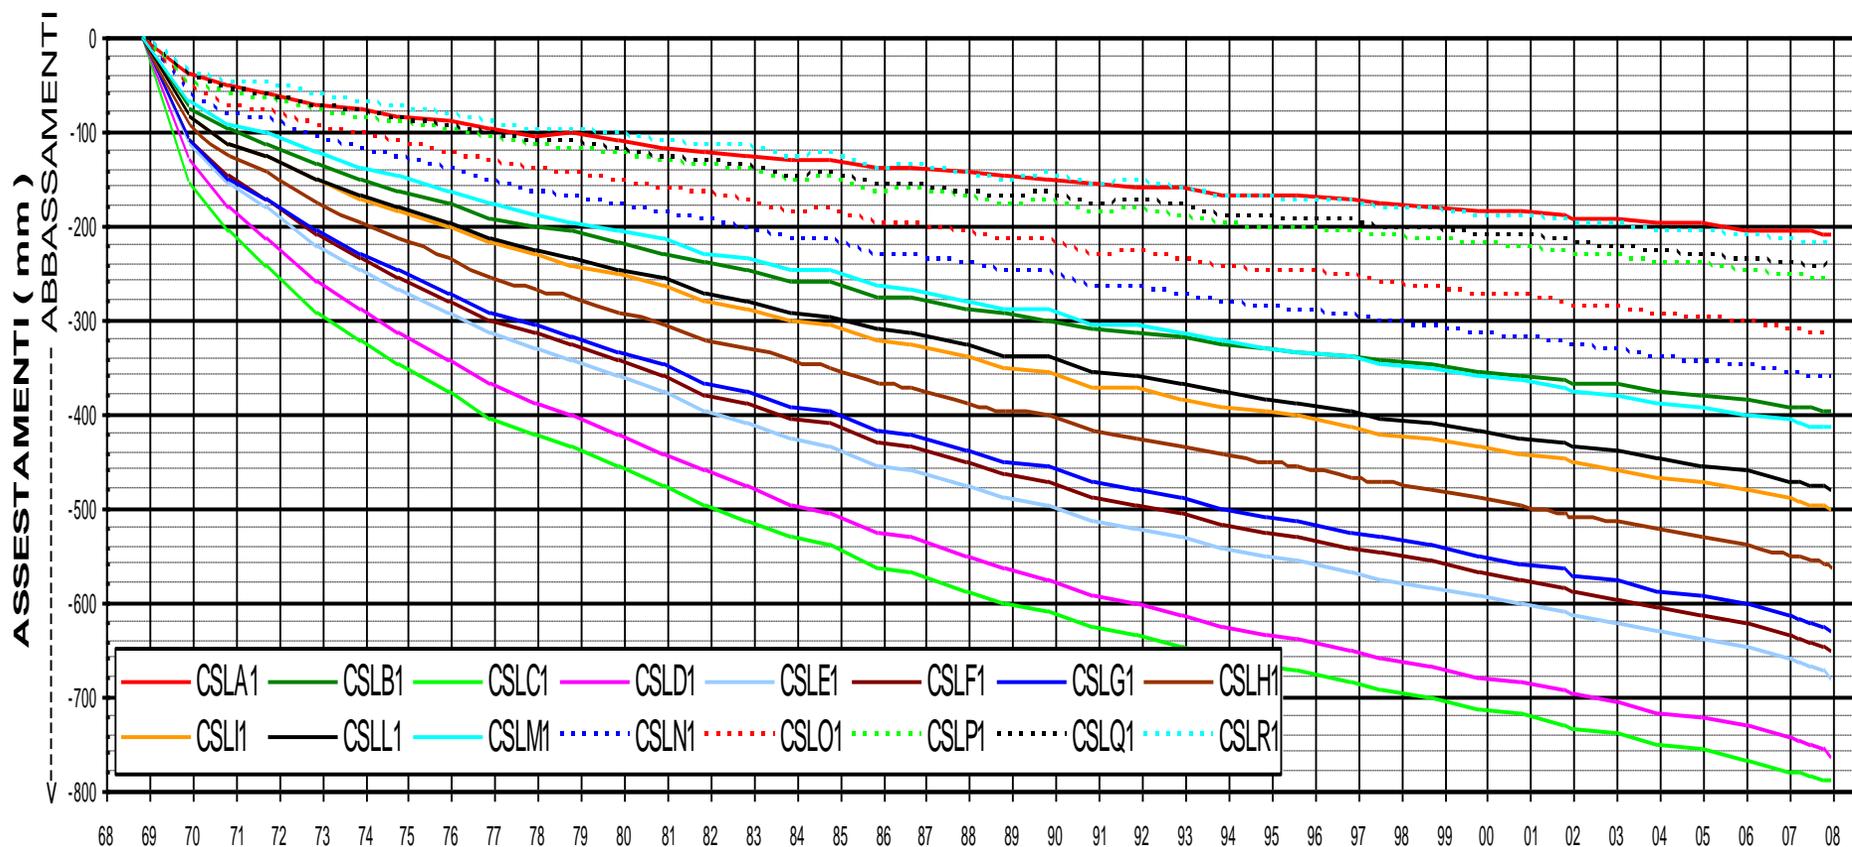
diagramma cedimenti - tempo di alcuni capisaldi significativi dal 1968

Cedimenti dell'opera registrati dal 1968 (40 anni)

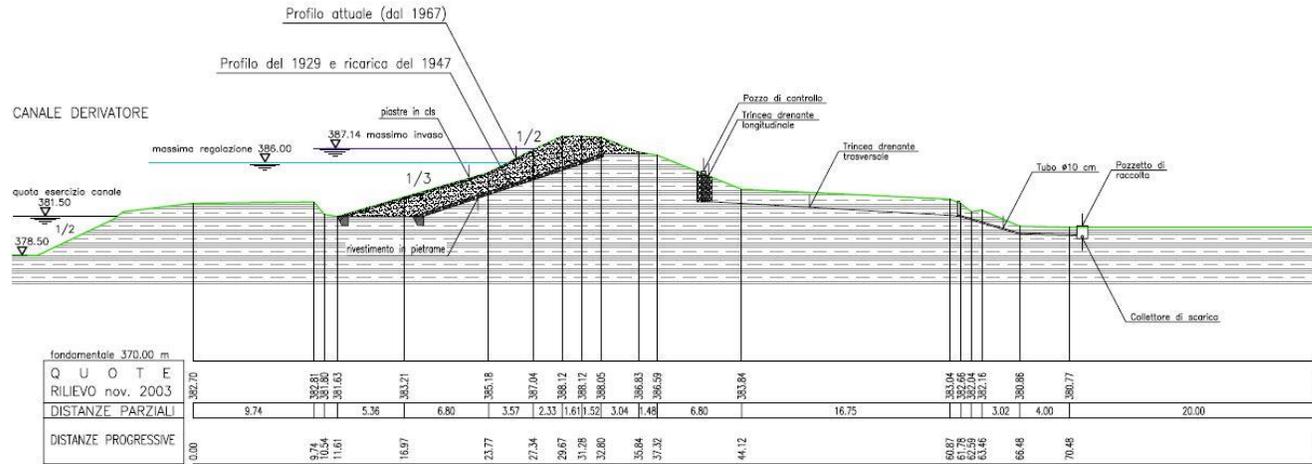
Sezione C1 prima dei lavori

In seguito ai lenti cedimenti di consolidazione dei terreni di fondazione dello sbarramento, il coronamento della diga, negli ultimi 45 anni (dall'ultimo intervento di ricarica del corpo diga, completato nel 1968, al 2003), ha registrato assestamenti che hanno prodotto riduzioni di quota variabili **da 1,20 m** (in corrispondenza alla sezione C1) **a 0,60 m** (in corrispondenza alla sezione H1) e via via decrescenti per le sezioni verso il lato orientale sino a valori minimi di circa 25 - 30 cm.

Ciò ha causato una sensibile riduzione del franco idraulico dello sbarramento.

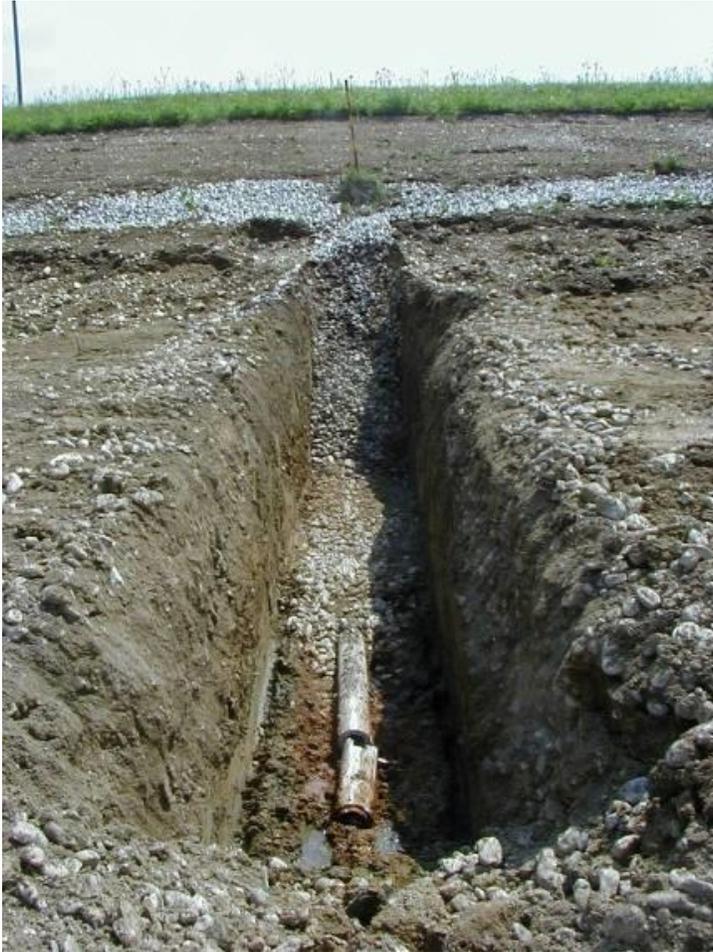
Vecchi drenaggi trasversali (1965)

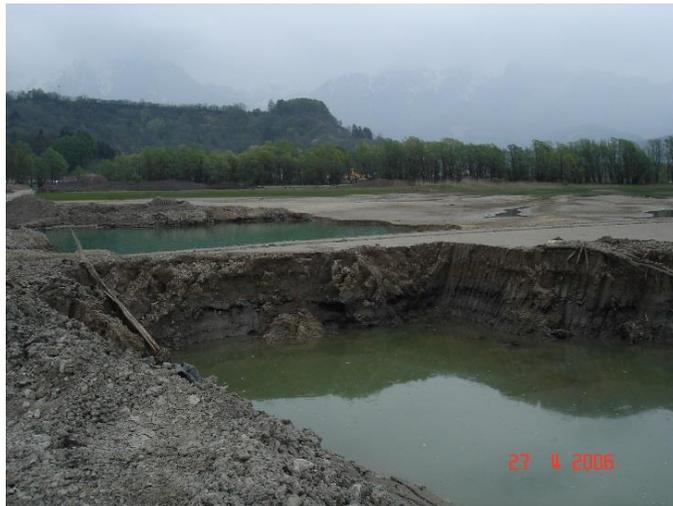
Quest’attività, che prevedeva l’asciugatura all’aria del materiale mediante ventilazione ed essiccazione naturale, eseguita normalmente mediante stesa in strati e successiva fresatura del materiale, **è risultata difficile da attuare** causa le variabili del materiale asportato dalla cava di prestito (differenze dell’umidità contenuta), delle condizioni climatiche e dell’indisponibilità di aree di stoccaggio all’asciutto ampie ed idonee.

Cave di prestito allagate

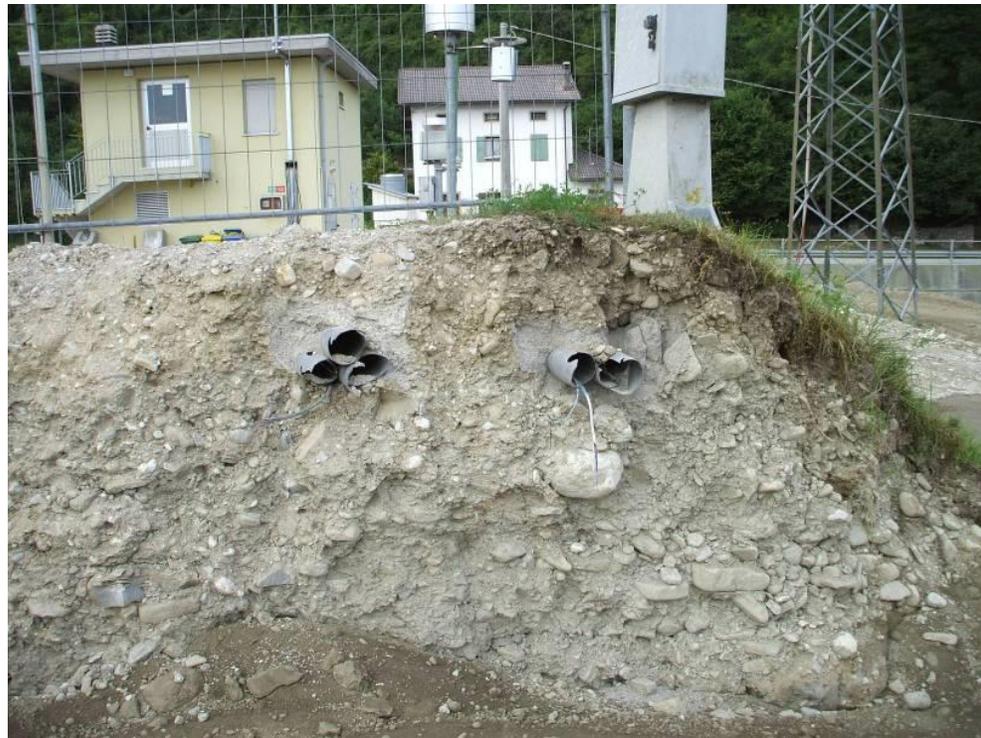
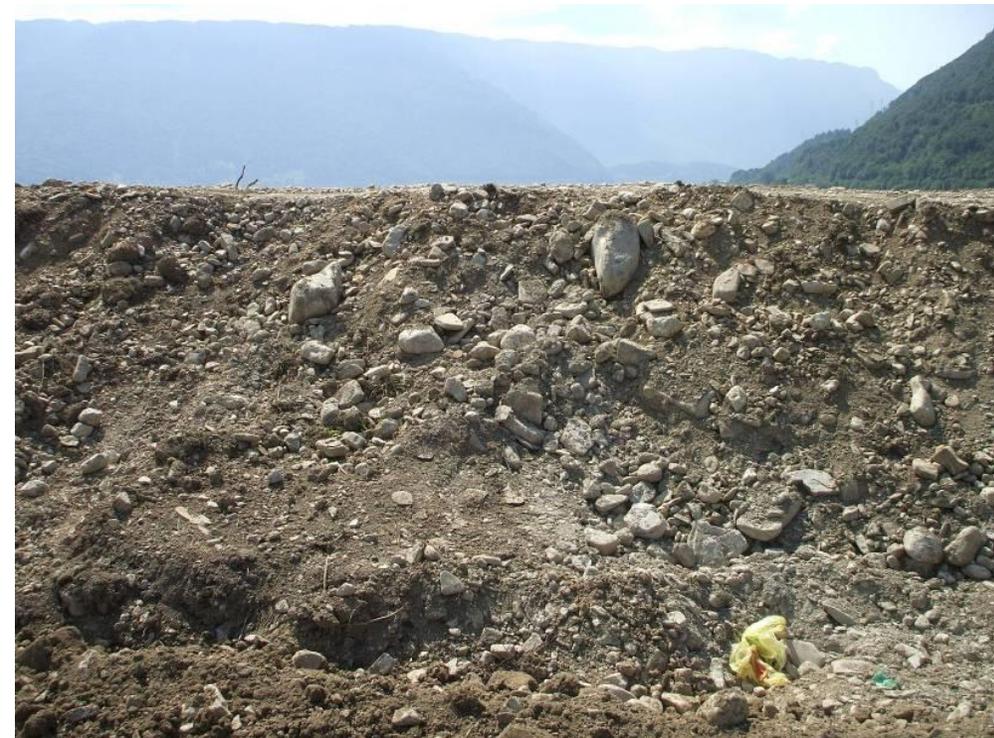
Scavo della parte sommitale del coronamento

Particolari del materiale utilizzato durante l'intervento di ricarica del 1967-68 proveniente dall'alveo del T. TESA

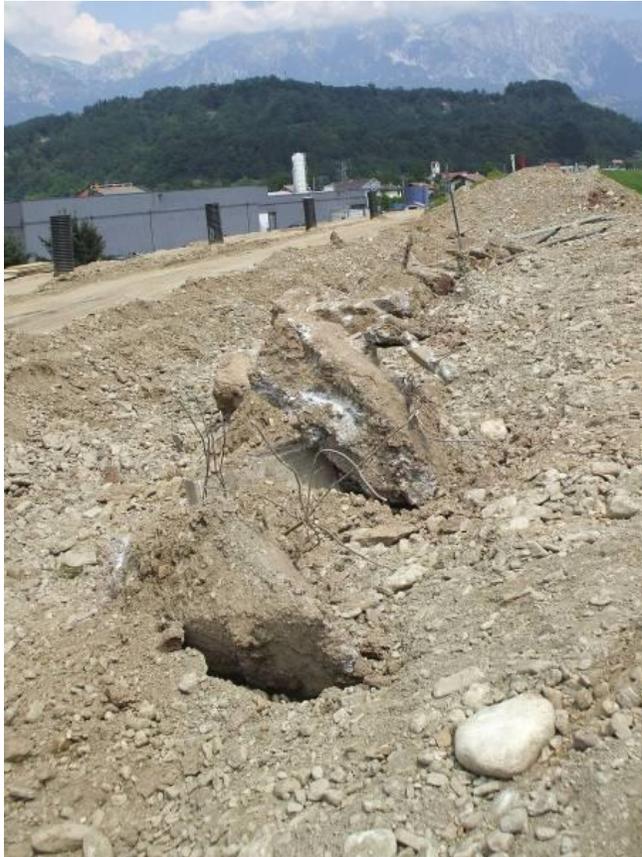
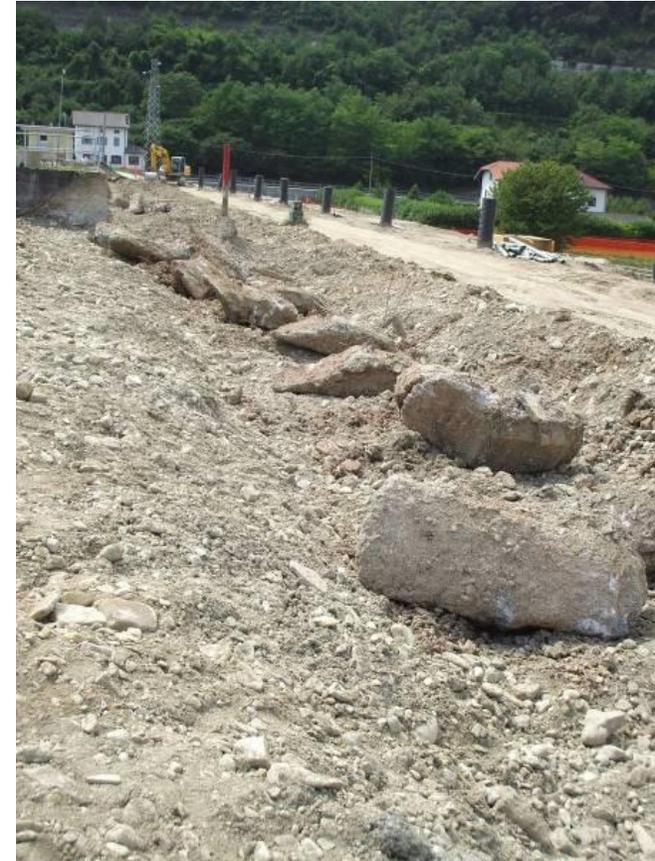
Scavo della parte sommitale del coronamento

Vista delle vecchie strutture in c.a. rinvenute durante gli scavi (sostegni muretto frangionde)

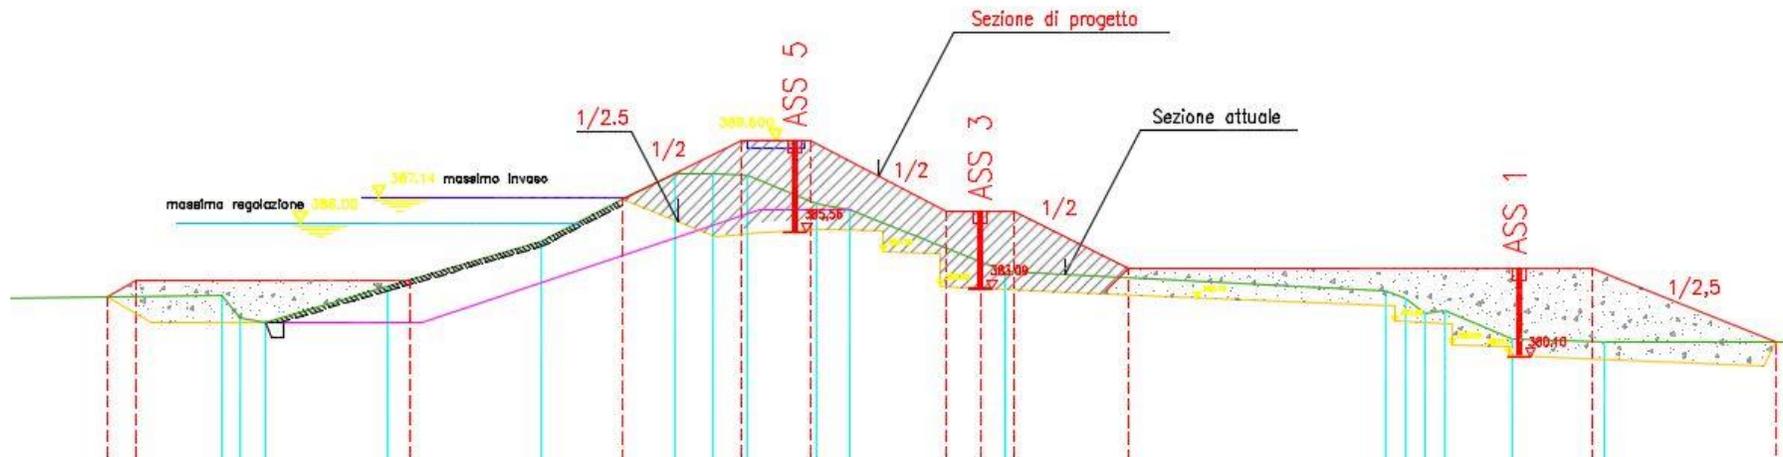
Sezione C1

In corrispondenza della sezione C1, più significativa, sono stati registrati abbassamenti di **5 cm** sulla parte alta a livello del coronamento a fronte di un a ricarica di 4 m circa, **12 cm** sulla berma intermedia e **38 cm** al piede diga verso il fosso di guardia, ove il terreno era più compressibile come già evidenziato in progetto. Infatti, in questa sezione sulla fondazione della berma, si è stimato un cedimento di 73 cm all'85% del completamento della consolidazione primaria (anno 2040).
