Università degli studi di Cassino e del Lazio meridionale

ANALISI DEL DISASTRO DELLA VAL DI STAVA

Dipartimento di Ingegneria Civile e Meccanica Ingegneria dell'Ambiente e del Territorio

Candidata: Angela De Lucia 0040033

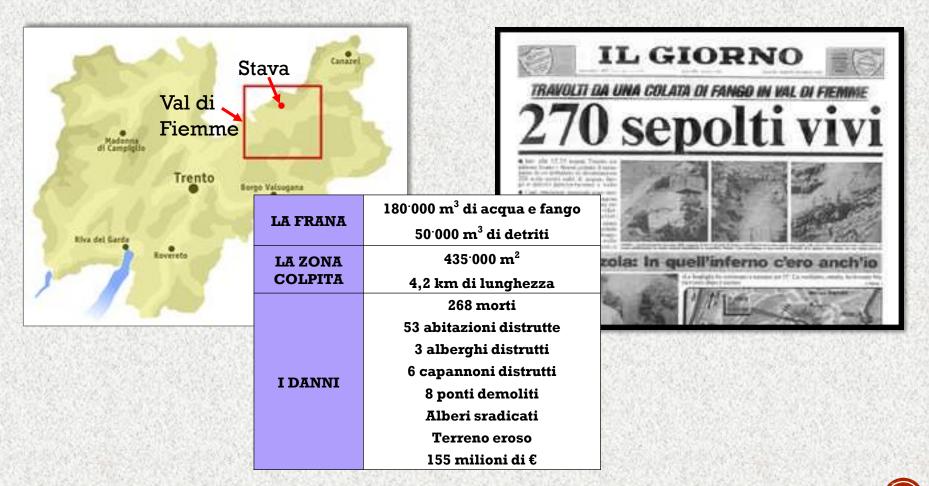
Il 19 Luglio 1985 in Val di Stava, due bacini di decantazione mineraria per la produzione di fluorite crollarono improvvisamente, generando una colata di fango che distrusse l'intero abitato di Stava e parte di Tesero (TN), causando 268 vittime.

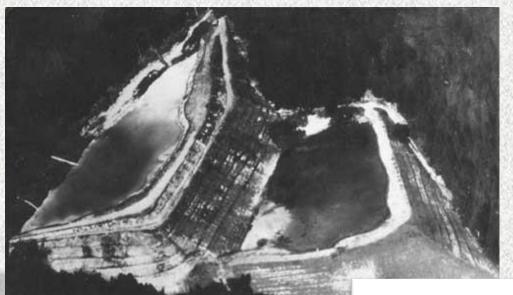
I bacini di decantazione nel 1981

BI: Bacino Inferiore BS: Bacino Superiore

SSB – SFB – SSB: Argini in sabbia

LBS - LBI: Fango di decantazione

TDE – TDN: Tubi di drenaggio

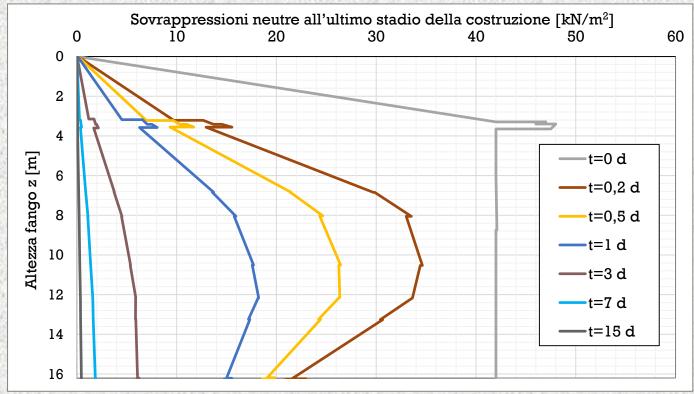
Le sovrappressioni neutre si esauriscono durante la costruzione

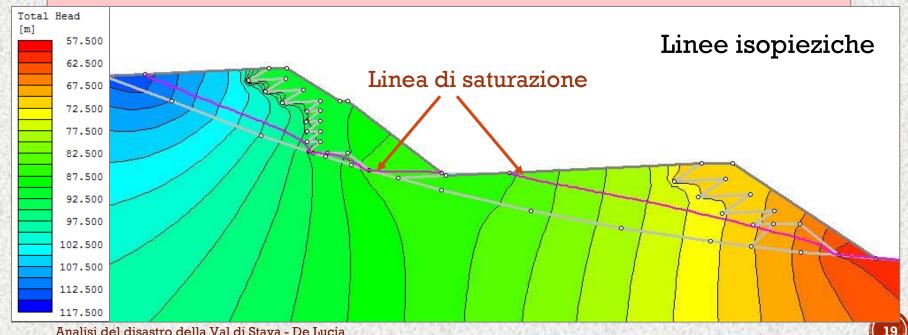
In condizioni di filtrazione stazionaria
