Diga di Oroville:

Grande diga in terra,
H = 230 m
V=4,4 miliardi di m³
Sfioratore con paratoie
(per una portata di 7100 m³/s)
Sfioratore di emergenza (a soglia libera) in calcestruzzo:
soglia di controllo a monte in cemento, ma nessun altro sistema al di sotto per il controllo dell'erosione lungo la pendenza di forma naturale e irregolare dove si concentreranno rapidamente in occasione della prima messa in funzione, il 11.02.2017

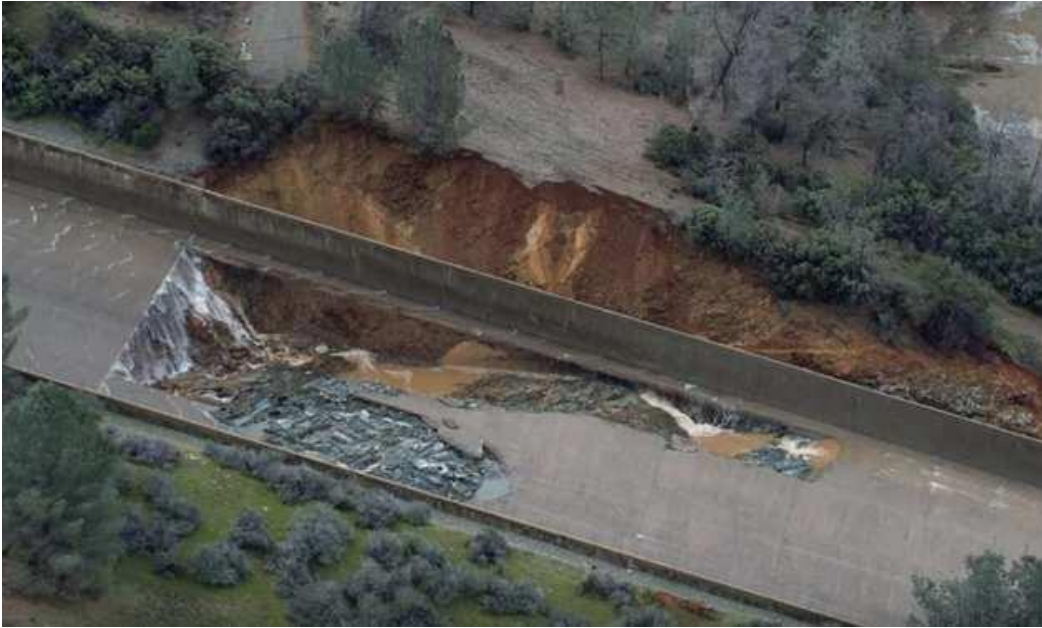
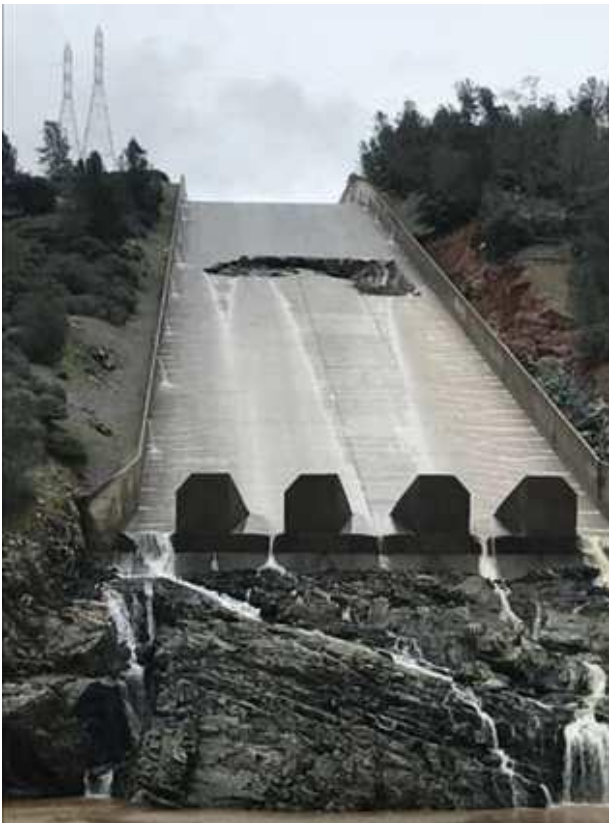
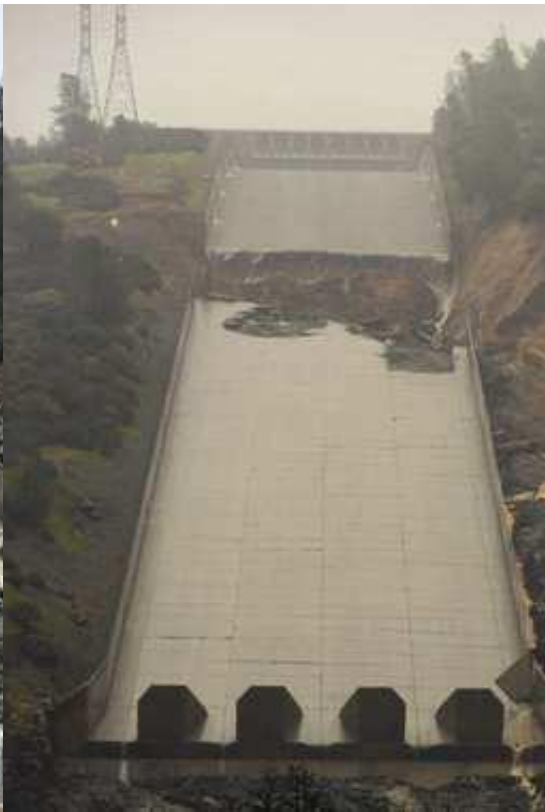
Successivamente alla riapertura delle paratoie di scarico l'erosione si è allargata a tutto lo scivolo. L'acqua inoltre corre all'esterno in sinistra.
