**Comitato Nazionale Italiano
delle Grandi Dighe ITCOLD**

**Il taglio con filo diamantato
negli interventi di ripristino delle dighe
in calcestruzzo soggette a rigonfiamento**

GdL: Degrado dei materiali nelle dighe in calcestruzzo

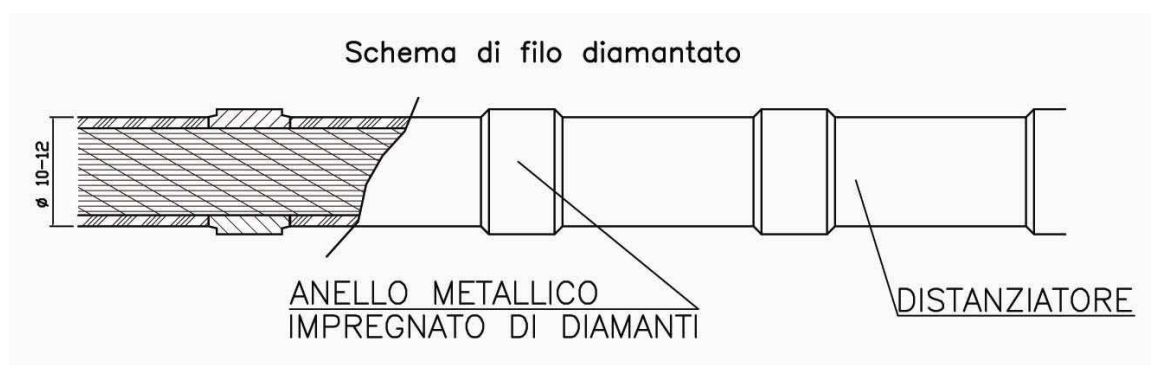
Il filo diamantato da taglio è, infatti, costituito da una fune di acciaio chiusa ad anello sulla quale sono infilate, ad intervalli regolari, perline di acciaio impregnate di diamante. Il filo viene avvolto attorno alla struttura da tagliare ed azionato a grande velocità. L'azione combinata della rotazione del filo e della trazione esercitata, consente di tagliare materiali anche molto duri. L'efficacia di questa tecnica ha permesso di estenderne l'applicazione anche al settore della demolizione controllata di opere di ingegneria civile in calcestruzzo armato, con il taglio sia del conglomerato cementizio che dell'armatura.

Figura 1. Schema di filo diamantato [2]

In Figura 1 è riportato uno schema tipo di filo diamantato ed in Figura 2 una immagine fotografica.

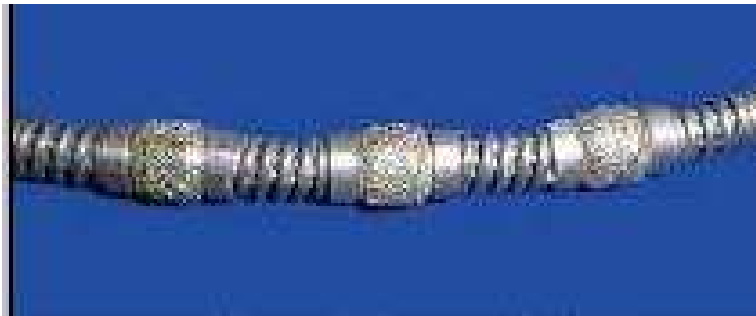
Figura 2. Fotografia di filo diamantato [3]

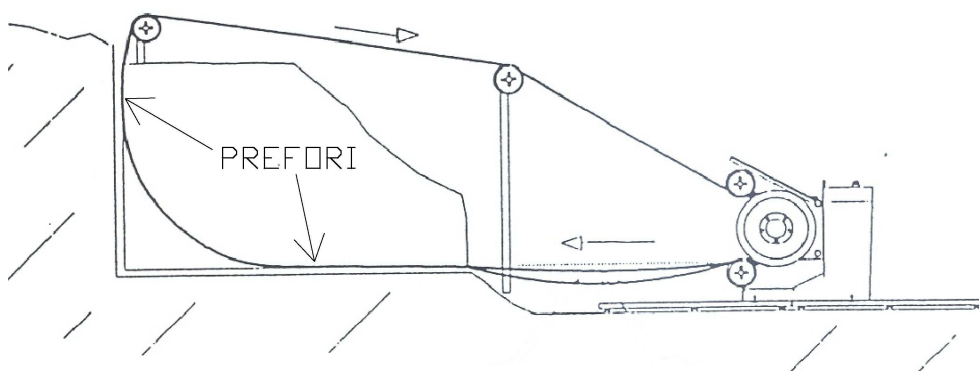
Figura 3. Schema di taglio di blocchi lapidei

In Figura 3 si riporta uno schema di taglio di un blocco

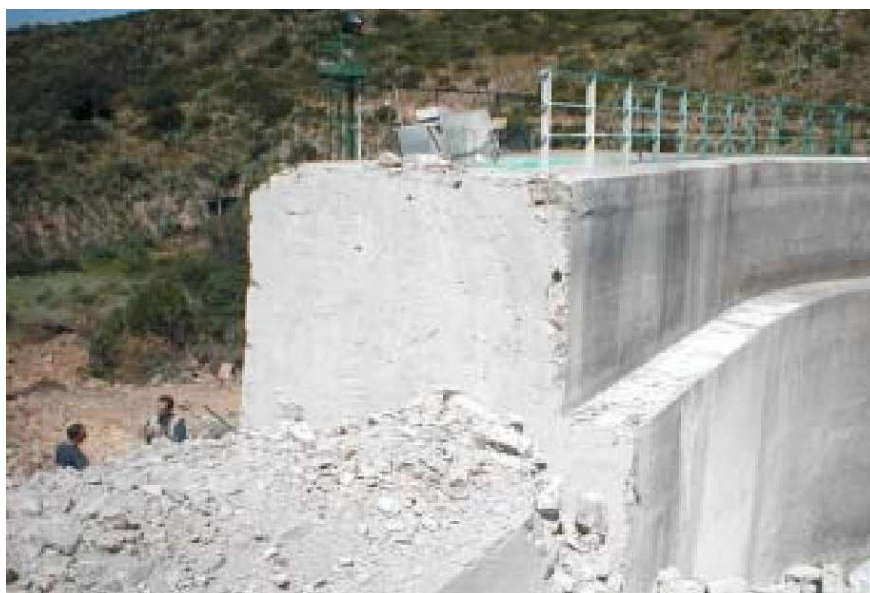
Nell'ambito dei lavori di adeguamento alle norme di sicurezza (2005), era stato previsto il taglio di una porzione del corpo diga, senza che in alcun modo potessero essere trasmesse sollecitazioni alla struttura. In Figura 4 si riporta una fotografia della superficie tagliata.

Figura 4. Diga di Corongiu - superficie tagliata con filo diamantato [4]

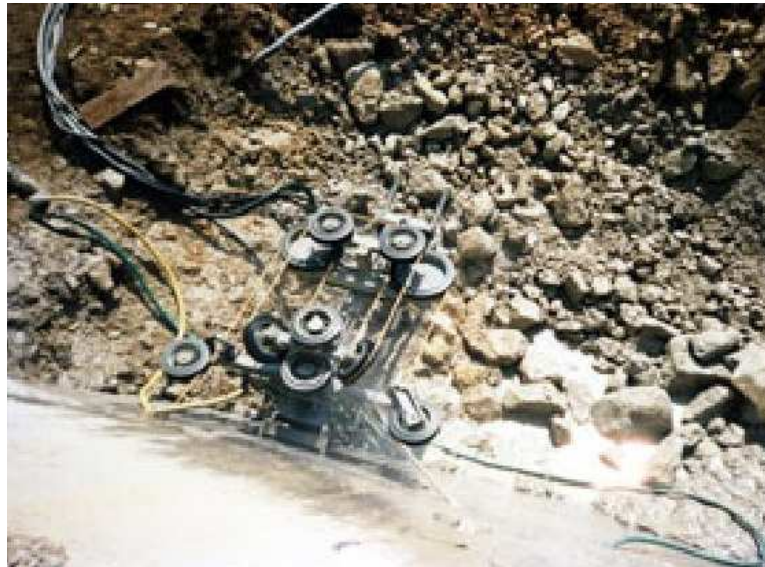
Nell'ambito delle opere civili per la dismissione della diga (1996-1997), per effettuare tre aperture nel corpo diga di 12 x 2,8 x 1,6 m è stato deciso di intervenire con la tecnica del filo diamantato. Ciò ha permesso di soddisfare alle prescrizioni imposte che esigevano che la struttura non fosse sottoposta a vibrazioni né che si arrecassero danni all'integrità strutturale. Le tre aperture sono state ottenute sezionando la struttura in cinque blocchi, ognuno del peso di oltre 200 quintali, che poi, ancorati con l'autogru, sono stati asportati. Il taglio con filo diamantato ha consentito, inoltre, di superare le difficoltà create dall'armatura in ferro esistente. In Figura 5 si può vedere la macchina in fase di taglio.

Figura 5. Diga di Combamala - macchina per taglio con filo diamantato [5]

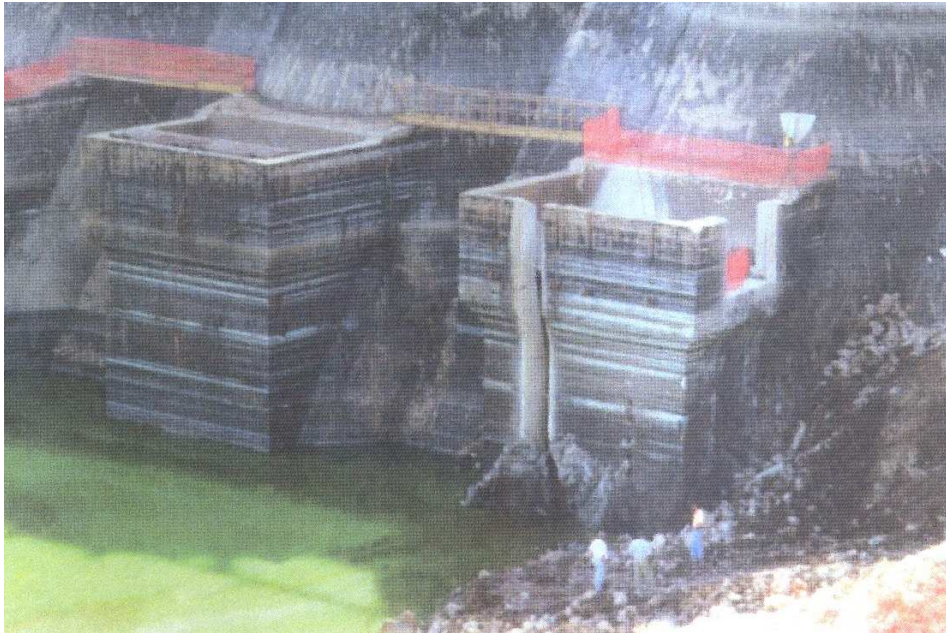
Figura 6. Diga di S. Chiara - tagli eseguiti con filo diamantato [3]

A seguito della realizzazione del nuovo sbarramento a valle della Diga di S. Chiara, è stato necessario praticare delle aperture nella struttura esistente per consentire il passaggio delle acque e quindi la creazione del nuovo invaso. Queste aperture sono state eseguite con la tecnica del taglio con filo diamantato (2000). La scelta di impiego di questa tecnica ha avuto come vantaggi la precisione e rapidità dell'intervento e soprattutto l'assenza di elevate sollecitazioni sulle porzioni contigue della struttura. Per la realizzazione delle due aperture al paramento di monte dello sbarramento è stato necessario tagliare oltre 600 m² di calcestruzzo. In Figura 6 si possono vedere le porzioni di calcestruzzo tagliate in prossimità di una apertura, mentre in Figura 7 la precisione del taglio.

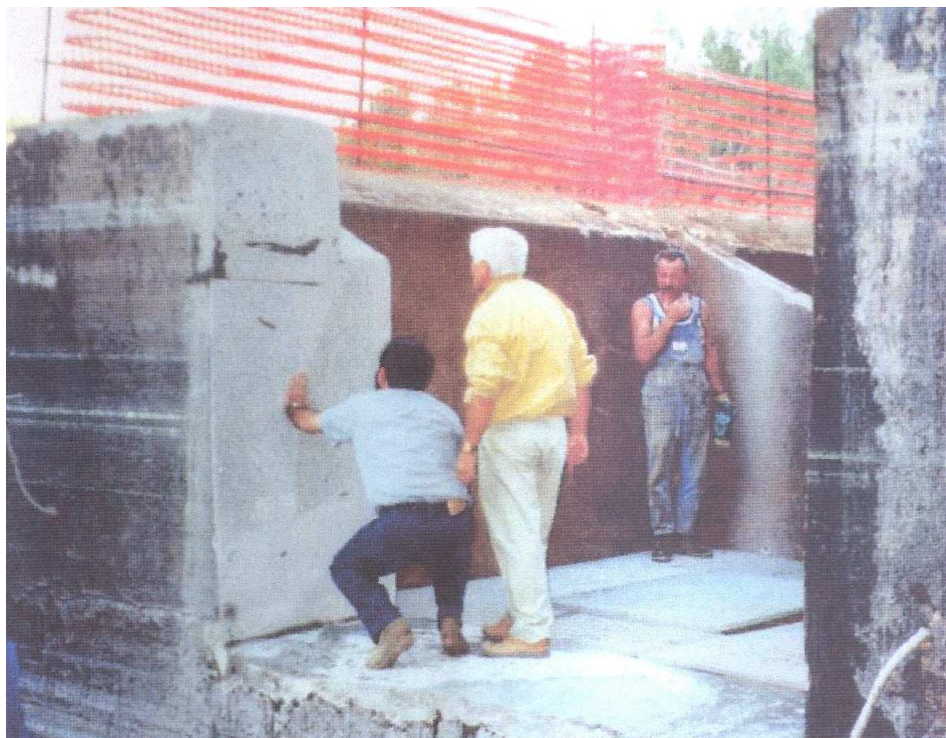
Figura 7. Diga di S. Chiara - superficie tagliata con filo diamantato [3]

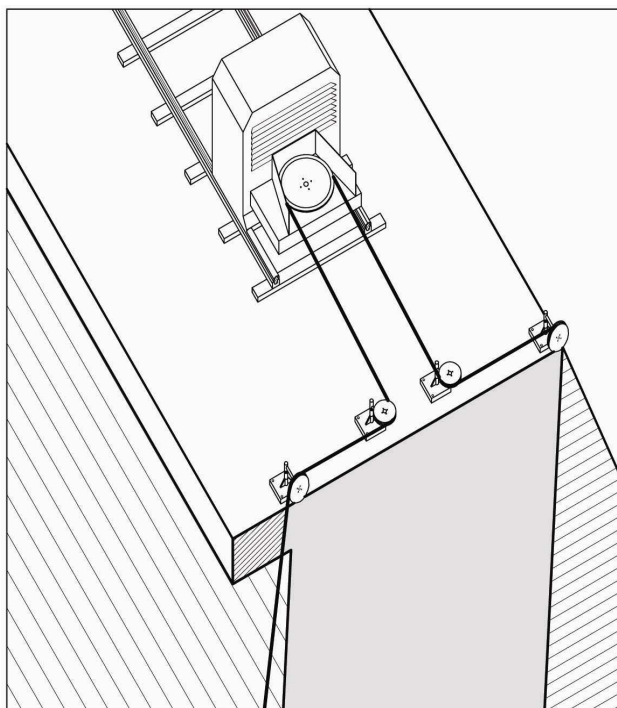
Figura 8. Schema della macchina per taglio con filo diamantato

Si è deciso di eseguire questo intervento con la tecnica del filo diamantato per i vantaggi di tipo tecnico-strutturale sopra esposti ed anche in quanto ha consentito di non svasare completamente il serbatoio [6][7]. Il taglio è stato realizzato con il macchinario posto sul coronamento (schema di Figura 8). Esso imprimeva al filo una velocità di circa 25 m/s ed allo stesso tempo lo trainava dal basso verso l'alto, muovendosi su un binario. Il filo è stato fatto passare attraverso un preforo alla base del taglio. Lo schema di funzionamento del macchinario è stato quello riportato in Figura 8.

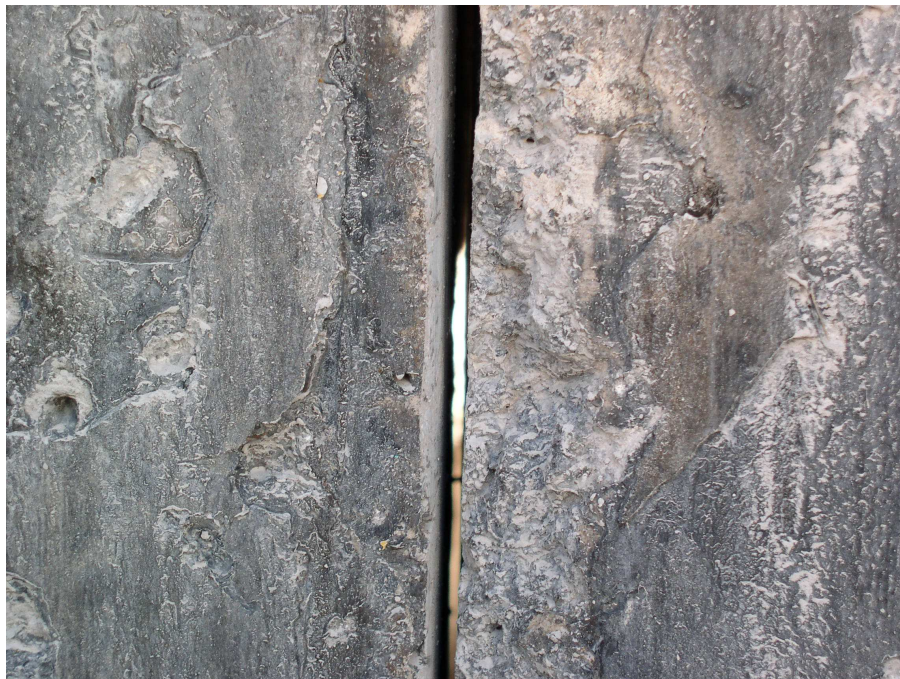
In Figura 9 si può vedere la suggestiva immagine di un giunto tagliato attraverso il quale passa la luce.

Figura 9. Diga dell'Eugio - giunto tagliato

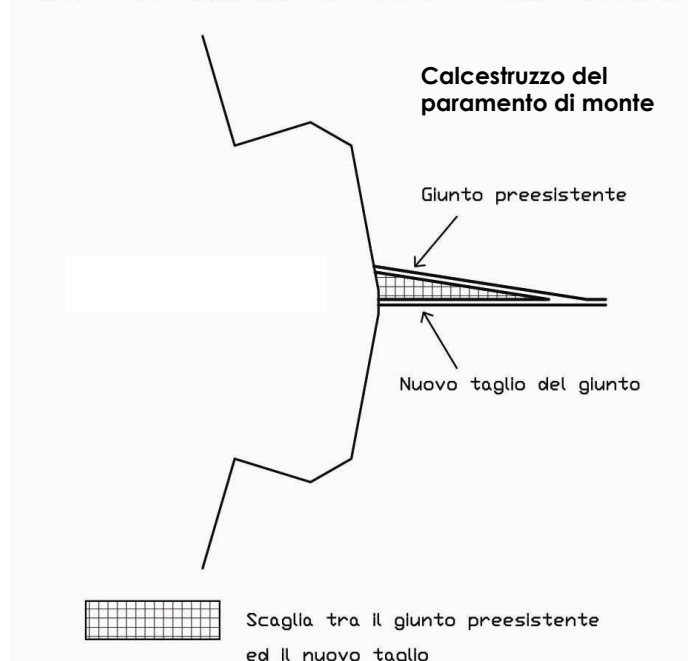
VISTA SCHEMATICA IN PIANTA DELLA SCAGLIA

Figura 10. Schema di "scaglia" rimasta tra le superfici del giunto e del taglio

Gli interventi in questione sono stati istruttivi soprattutto per un aspetto del taglio dei giunti di costruzione che non era mai stato riscontrato in letteratura e di cui la diga dell'Eugio è stata antesignana e cioè che i giunti non sono "piani". Questo aspetto per certi versi ovvio, se si pensa alle cassature in legno di un tempo, è stato causa, alla diga dell'Eugio, della formazione di scaglie di calcestruzzo tra il giunto preesistente (storto) ed il nuovo taglio (diritto), come è indicativamente spiegato nello schema di Figura 10.

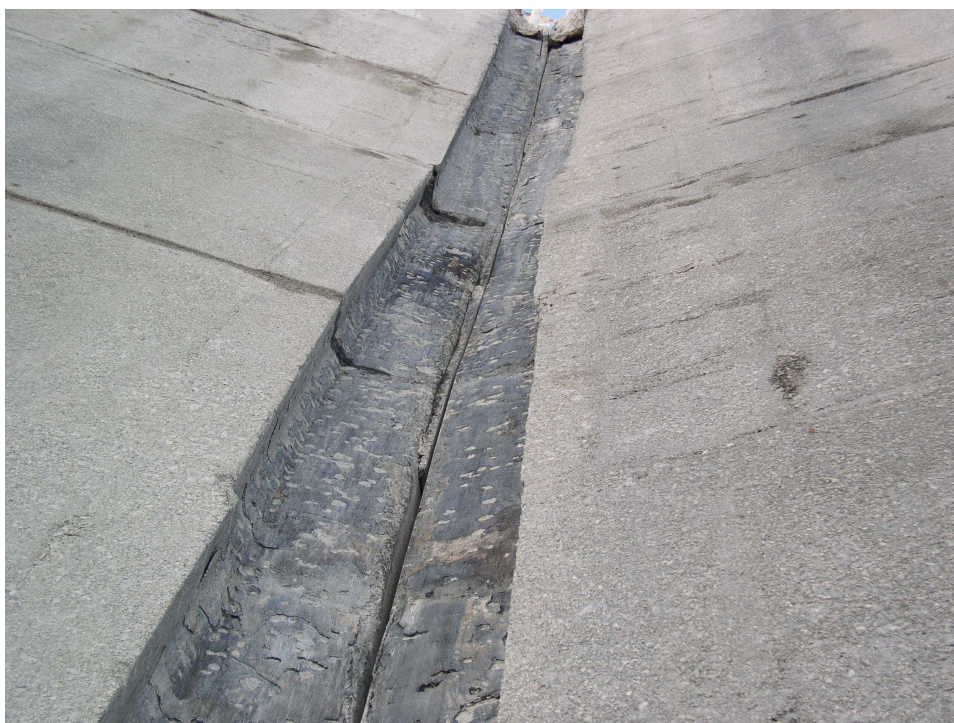
Figura 11. Diga dell'Eugio - vista della "scaglia" nel giunto

In Figura 11 si può notare una delle scaglie in questione, prima dell'asportazione.

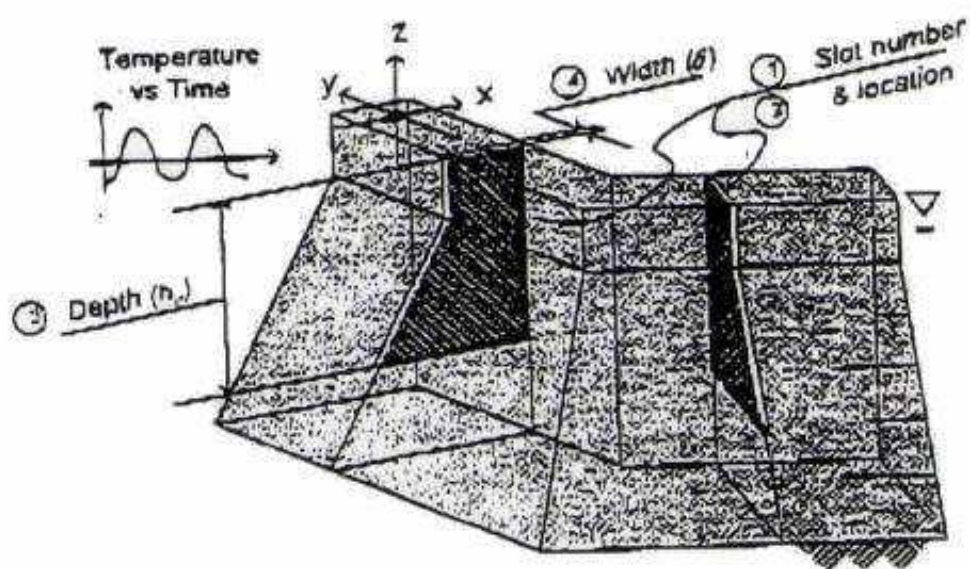
Figura 12. Schema di tagli in una diga di calcestruzzo affetta da AAR [9]

Questo fenomeno, determinando l'espansione del calcestruzzo, può portare ad elevati sforzi nella struttura: il taglio con filo diamantato (Figura 12) si è rivelato il migliore tipo di intervento correttivo, soprattutto per le seguenti ragioni:

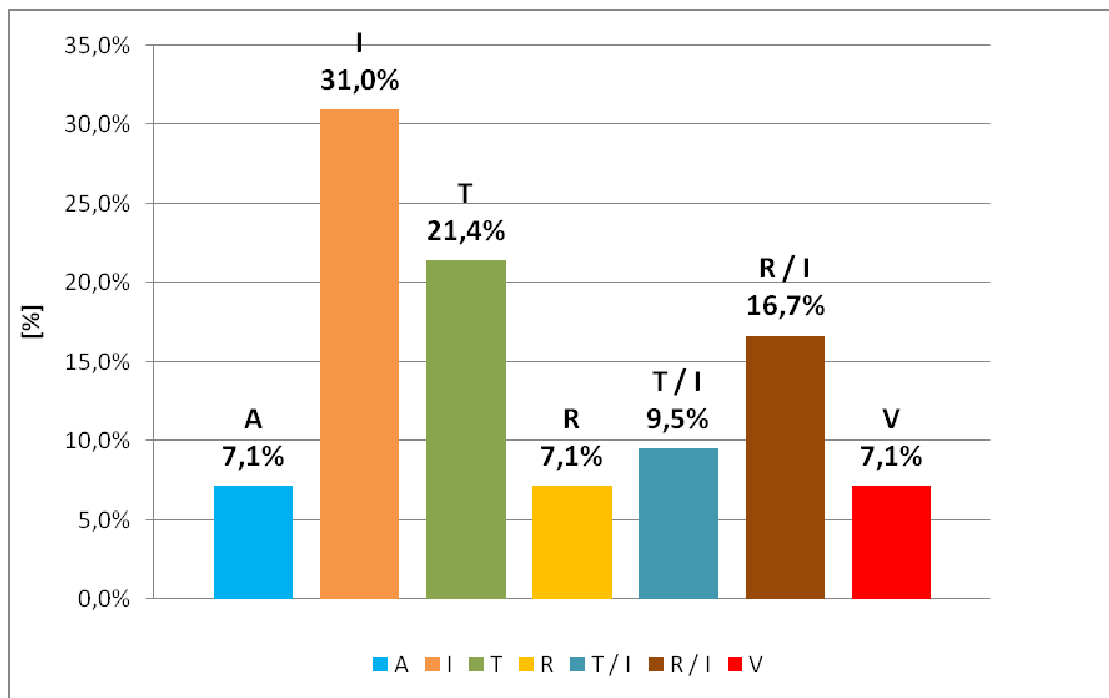
Figura 13. Interventi eseguiti su dighe affette da AAR [10]

In Figura 13 si riporta un grafico ad istogramma che mostra le tipologie degli interventi di riabilitazione eseguiti e la corrispondente percentuale.

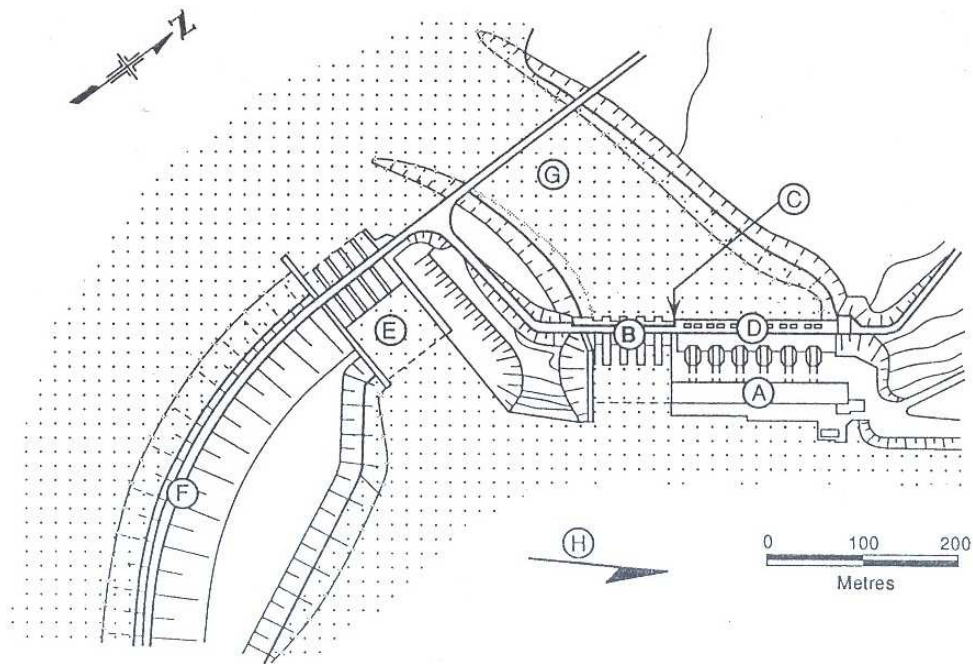
Figura 14. Diga di Mactaquac – planimetria [11]

Per una migliore comprensione del problema, in Figura 14 si riporta la planimetria dell'impianto ed in Figura 15 la vista da valle dello scarico di superficie e dell'opera di presa con le sue sei unità.

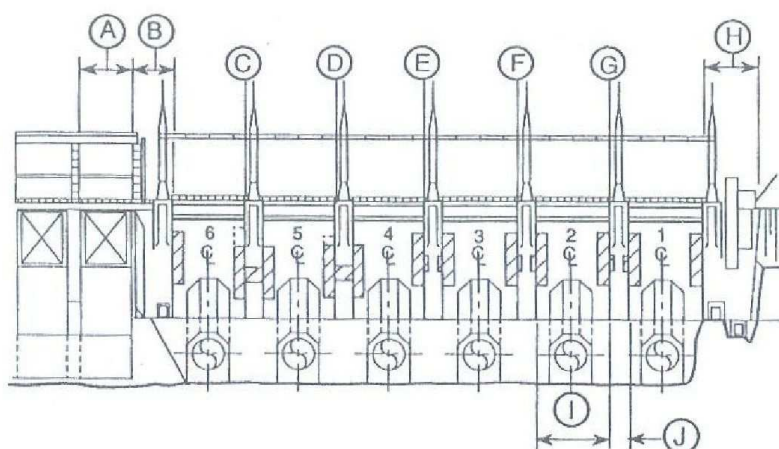
Intake Structure - Slot Cutting
Microsaignées dans la prise d'eau

Figura 15. Diga di Mactaquac – opera di presa [11]

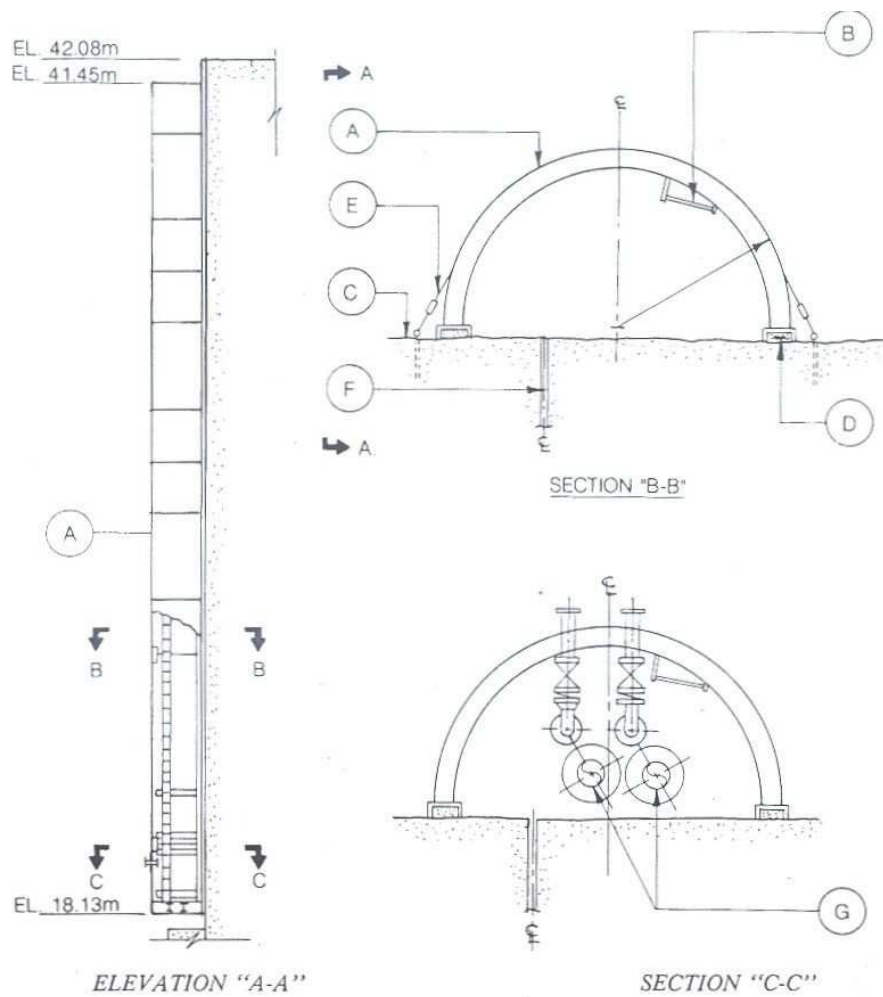
Elevation & sections of blister cofferdam
Élévation et coupes du batardeau semi-circulaire

Figura 16. Diga di Mactaquac - sistema di cofferdam adottato durante i tagli [12]

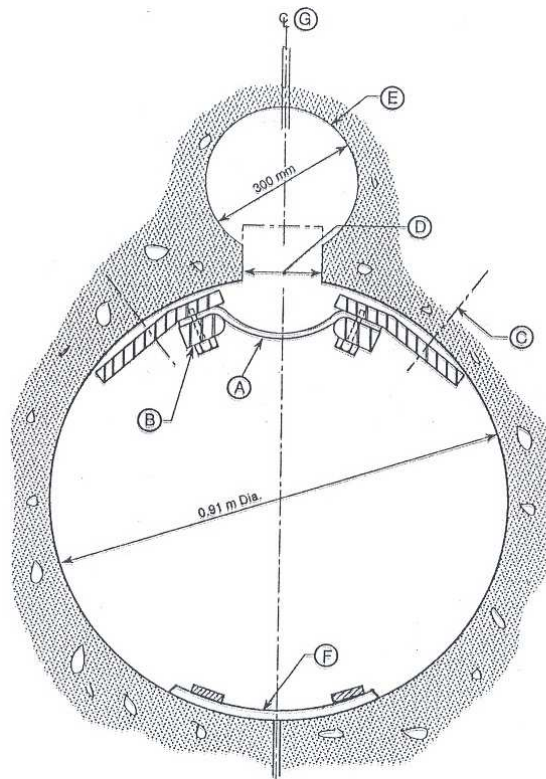
Intake Mechanical Waterstop
Waterstop mécanique à la prise d'eau

Figura 17. Diga di Mactaquac - sistema di waterstop adottato durante tagli [11]

Nel 1989 venne eseguita una seconda campagna di tagli tra le unità: 2-3, 4-5 e 5-6 (riapertura del taglio del 1988). Venne impiegato un filo da 13 mm di diametro. Questa volta tutti i tagli rimasero aperti, senza necessità di un secondo passaggio del filo; dopo questi interventi le deformazioni della pila sinistra dello scarico di superficie sembrarono stabilizzarsi, così come l'evoluzione del suo stato fessurativo. Nonostante ciò, nel 1992, l'evolversi dell'espansione del calcestruzzo aveva portato alla chiusura della parte alta dei tagli eseguiti nel 1989. Vennero pertanto eseguiti nuovi tagli alle unità: 1-2, 2-3, 3-4, 4-5, 5-6. Anche questa volta venne adottato un filo da 13 mm di diametro e, data l'esperienza maturata negli anni precedenti e cercando di evitare la complicazione di un sistema di impermeabilizzazione, quale quello adottato nel 1988 (cofferdam), venne realizzato un interessante sistema di impermeabilizzazione del taglio in grado di assorbire la sua chiusura e da non essere intaccato dal filo. Il sistema water stop in questione è riportato in Figura 17.

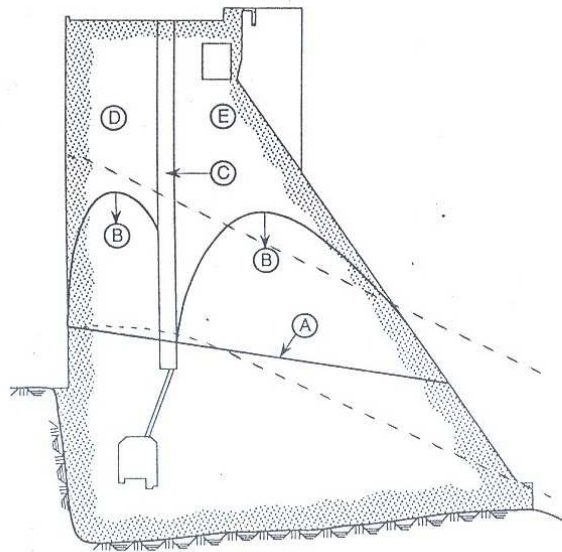
Section through Intake Showing
1992 Cutting Arrangement

Figura 18. Diga di Mactaquac - posizione del waterstop [11]

Questo sistema realizzato al centro dell'ammasso di calcestruzzo da tagliare rappresentava inoltre il confine tra le due fasi di taglio di ciascun ammasso, come si può vedere in Figura 18.

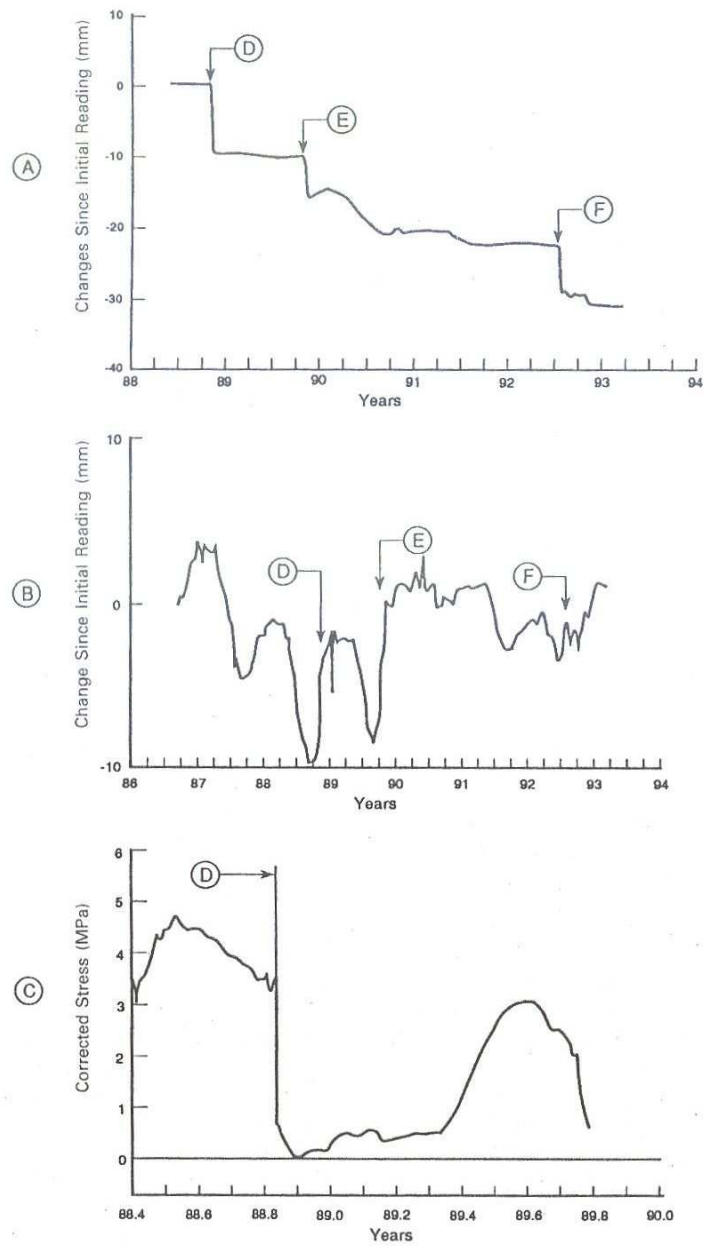
| (A) Invar Extensometer BZ 12.1 between Unit 6 and Monolith 5 | (A) Extensomètre en invar BZ 12.1 entre la tranche 6 et le plot monolithe 5 |

Figura 19. Diga di Mactaquac - estensimetro, pendolo e misuratore di sforzi [11]

Infine si può notare l'efficacia degli interventi di taglio eseguiti a Mactaquac dai grafici di Figura 19, che si riferiscono ad un estensimetro tra le unità 5-6 (A), un pendolo nella pila sinistra dello scarico di superficie (B) ed un misuratore di sforzo all'interno dell'unità 6 (C). I salti dei grafici sono proprio in corrispondenza degli interventi di taglio.

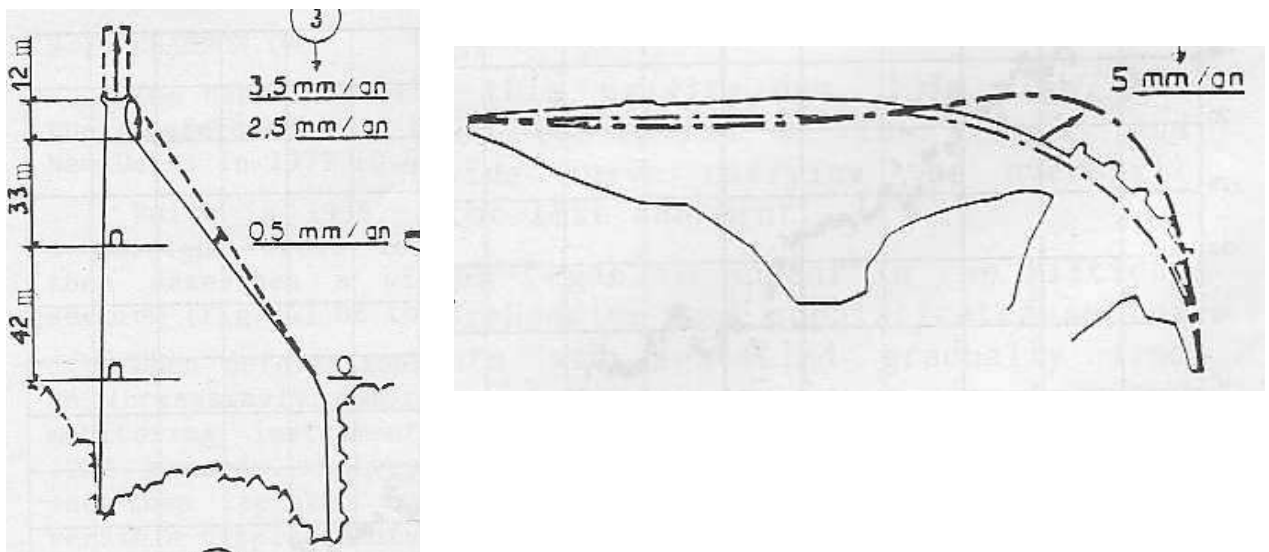
Figura 20. Diga di Chambon – Spostamenti della diga [16]

Da allora la diga si è alzata di oltre 3 mm/anno, con spostamenti verso monte fino a circa 5 mm/anno (Figura 20) e la zona verso la spalla sinistra, dove è ubicato lo scarico di superficie, si è rivelata la più compressa (5 MPa) e con le maggiori deformazioni.

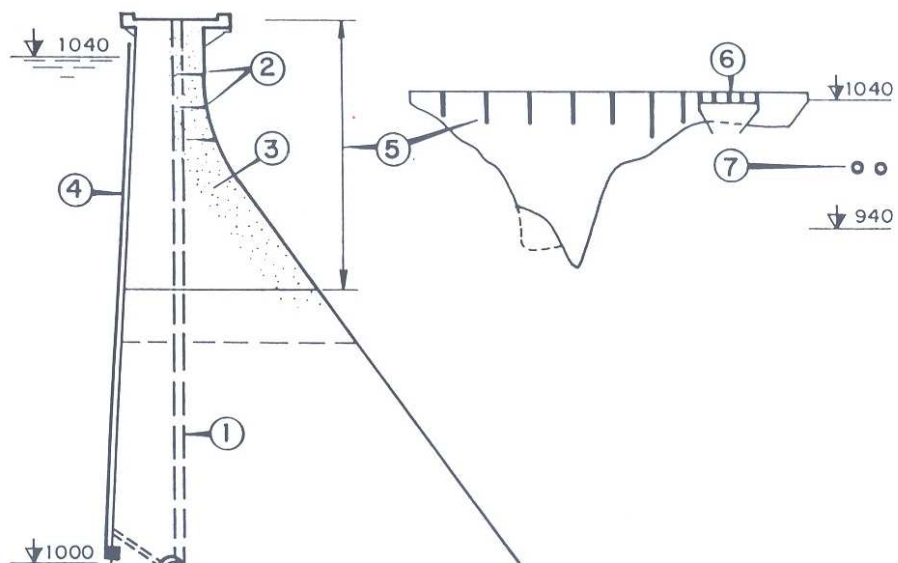
- (1) Existing drainage shafts
- (2) Open cracks
- (3) Cement grouting zone
- (4) Impervious PVC membrane
- (5) Diamond wire slot cutting
- (6) Original spillway
- (7) New spillway

Figura 21. Diga di Chambon – Sezione e vista da valle, con i tagli [15]

In Figura 21 e Figura 22 è riportato lo schema dei tagli che sono iniziati nella primavera del 1995 e si sono conclusi nel 1997.

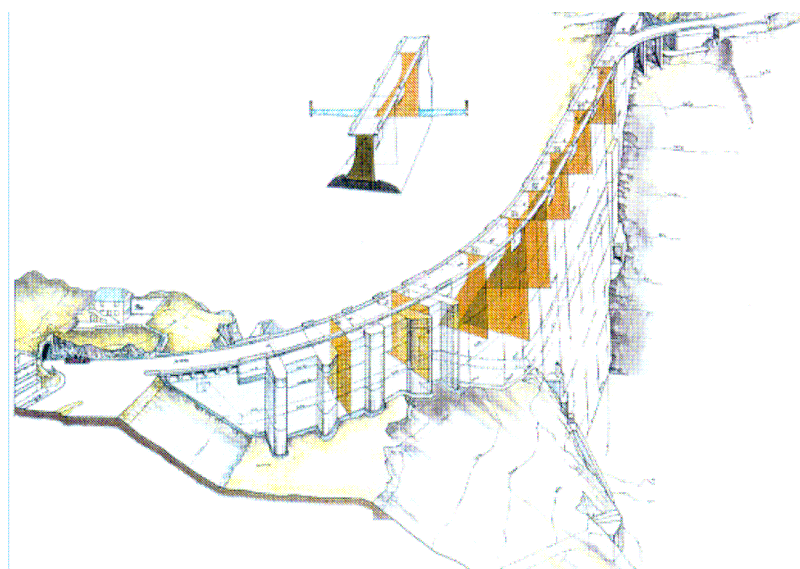
Figura 22. Diga di Chambon – Schema dei tagli [16]

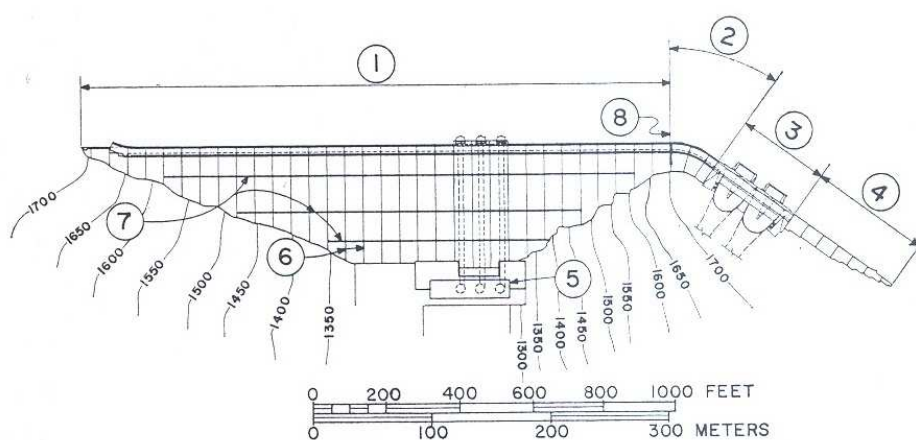
GENERAL PLAN OF FONTANA DAM

| (2) Blocks affected by cracking (blocks 33, 34 and 35). | (2) <i>Plots fissurés (blocs 33, 34 et 35).</i> |

Figura 23. Diga di Fontana - planimetria [17]

La parte sinistra della diga, dove si trova lo scarico di superficie, è collegata al corpo centrale tramite un elemento curvilineo, come si può vedere nelle planimetria delle opere di Figura 23.

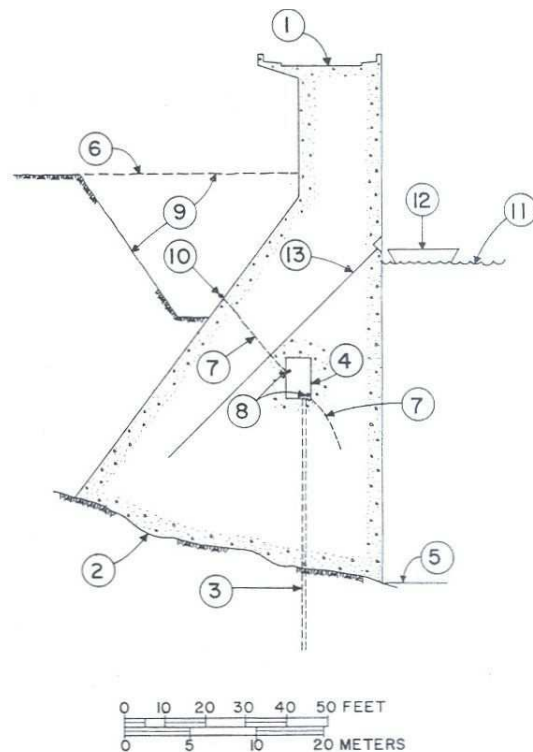
TYPICAL SECTION THROUGH CRACKED BLOCKS
(COUPE TYPIQUE DES BLOCS FISSURÉS)

Figura 24. Diga di Fontana - sezione in corrispondenza della fessura [17]

Venne rimosso parte del terreno che ricopriva il paramento di valle (Figura 24) per constatare che la fessura raggiungeva il paramento di valle della diga. Successivamente, come primissimo intervento, durante le stagioni calde si è provveduto a bagnare il paramento di valle con acqua fredda, per ridurre le escursioni termiche cui era soggetto il calcestruzzo.

In Figura 24 si può vedere una sezione della diga riportante la fessura e la disposizione dei tiranti.

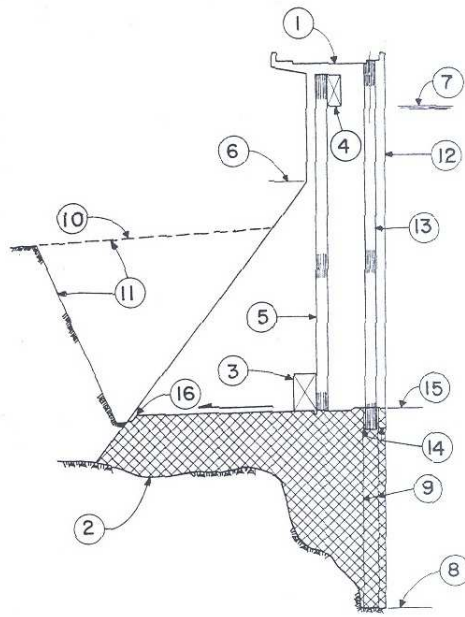
SECTION AT SLOT
(COUPE AU NIVEAU DU CRÉNEAU)

Figura 25. Diga di Fontana - superficie tagliata [17]

Inizialmente si pensò di eseguire questo intervento con filo diamantato, ma per potere garantire una maggiore apertura del taglio si optò per l'esecuzione dello stesso con perforazioni accostate e secanti del diametro di 127 mm. In Figura 25 si può vedere la superficie interessata dal taglio.

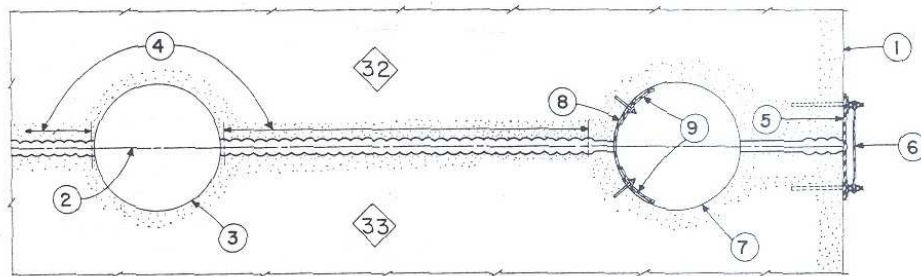
PLAN ABOVE BOTTOM OF SLOT SHOWING
PRIMARY AND SECONDARY SLOT SEALS
(PLAN, AU DESSUS DU FOND DU CRÉNEAU, MONTRANT LES
ÉLÉMENTS D'ÉTANCHÉITÉ PRIMAIRE ET SECONDAIRE)

Figura 26. Diga di Fontana - planimetria dei carotaggi [17]

Data la sovrapposizione dei carotaggi la minima apertura garantita del taglio è stata di 76 mm; in Figura 26 si può vedere il particolare del taglio con i carotaggi sovrapposti.

In Figura 26 si può vedere anche il particolare dei due sistemi di impermeabilizzazione del taglio eseguiti in prossimità del paramento di monte e all'interno di un pozzo di diametro 0,9 m, eseguito durante i lavori di taglio.

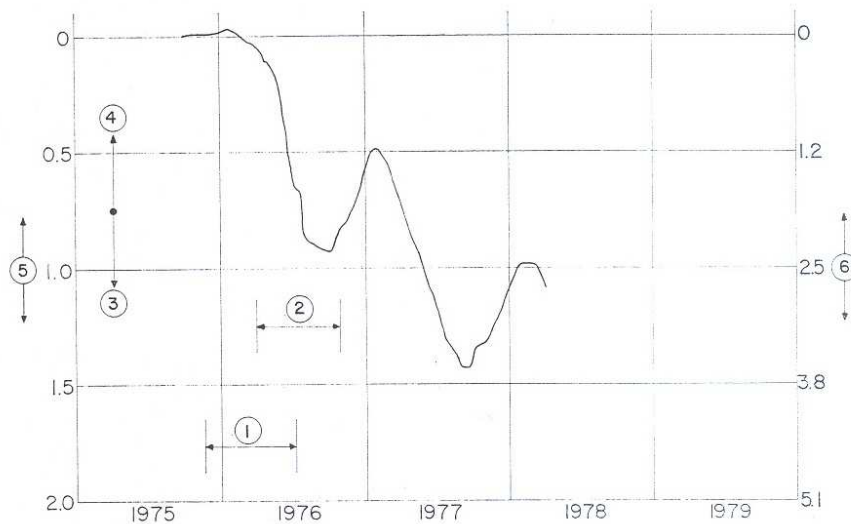
CLOSING AND OPENING CYCLES
OF EXPANSION SLOT NEAR TOP
OF DAM
(CYCLES D'OUVERTURE ET DE FERMETURE DU
CRÉNEAU DE DILATATION PRÈS DU SOMMET DU BARRAGE)

| (1) Cutting of slot. | (1) Découpage du créneau. |

Figura 27. Diga di Fontana - misurazioni dell'apertura del taglio [17]

La successiva campagna di misurazioni ha evidenziato un serraggio del taglio maggiore rispetto alle previsioni dei programmi di calcolo. Come si può vedere in Figura 27 si è infatti avuta una richiusura del taglio di quasi la metà in meno di due anni (il taglio eseguito aveva una apertura iniziale minima di 76 mm).

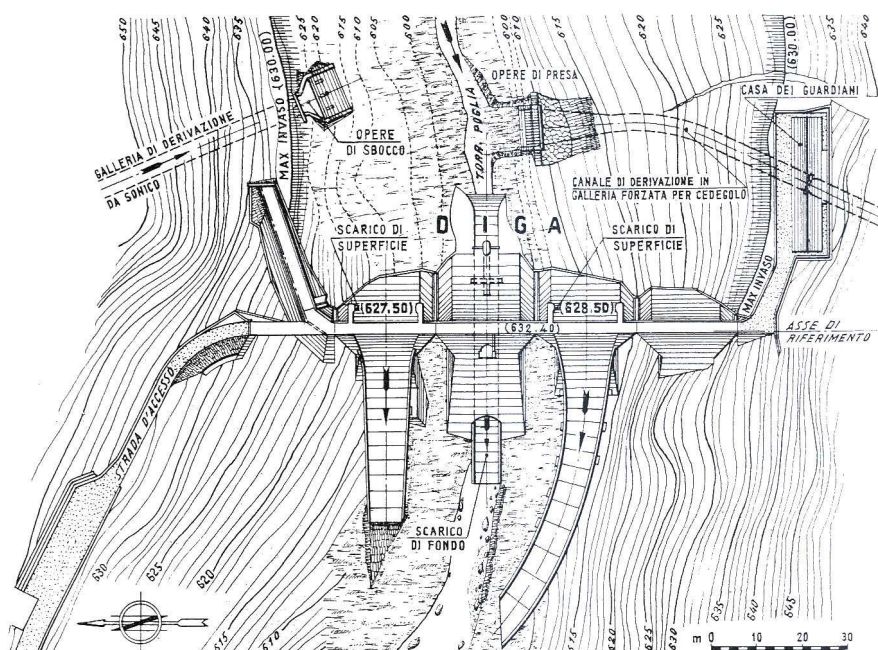
Figura 28. Diga del Poggia - planimetria

La Diga del Poggia è del tipo ad elementi cavi, con spalle a gravità; quella in destra piega verso monte per seguire la roccia di imposta più superficiale. Lo sbarramento è stato ultimato nel 1950.

In Figura 28 si riporta la planimetria dell'opera.

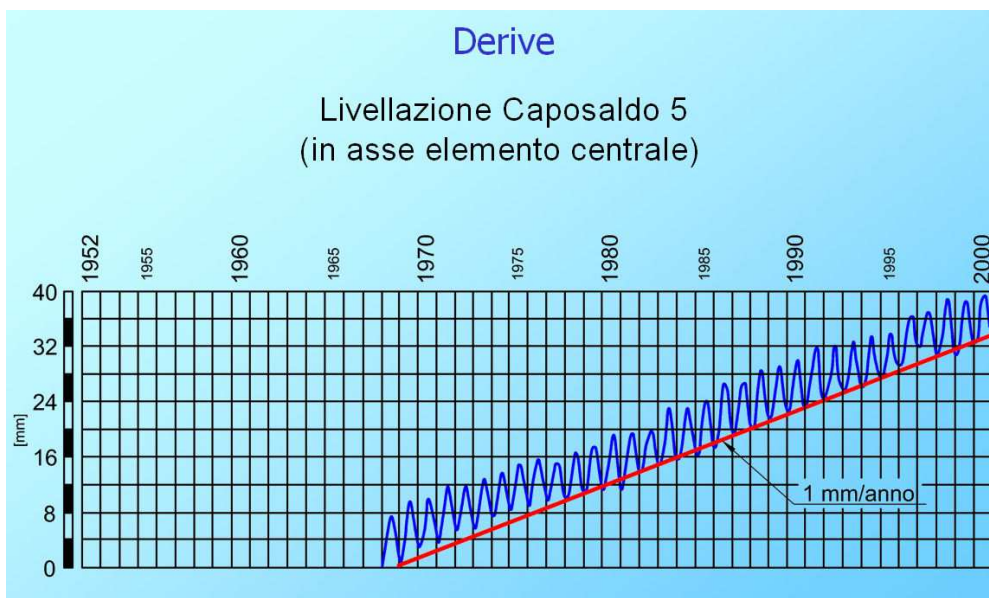
Figura 29. Diga del Poglia - livellazione caposaldo 5

Lo studio delle misure rilevate ha messo in evidenza che, a partire dal 1967 (cioè 15 anni dopo la messa in esercizio) si veniva producendo una deformazione anelastica della struttura, progressiva nel tempo. In particolare, con riferimento alla Figura 29, alla Figura 30 ed alla Figura 31, un innalzamento degli elementi e

uno spostamento verso valle della loro cresta, valutabili per l'elemento centrale (quello più alto) rispettivamente in 1 mm/anno e 0,2 mm/anno.

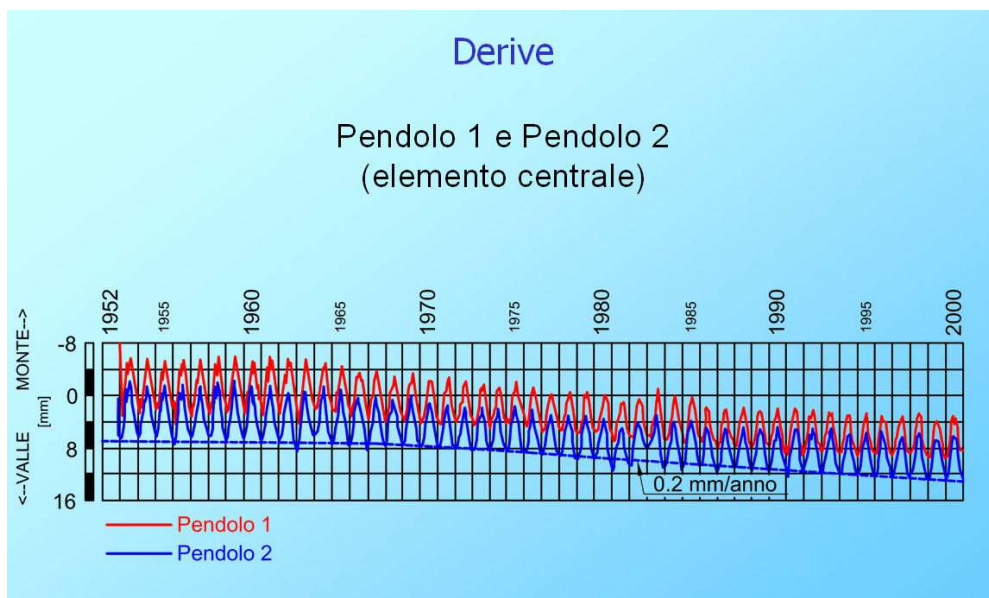
Figura 30. Diga del Poglia – pendoli 1 e 2

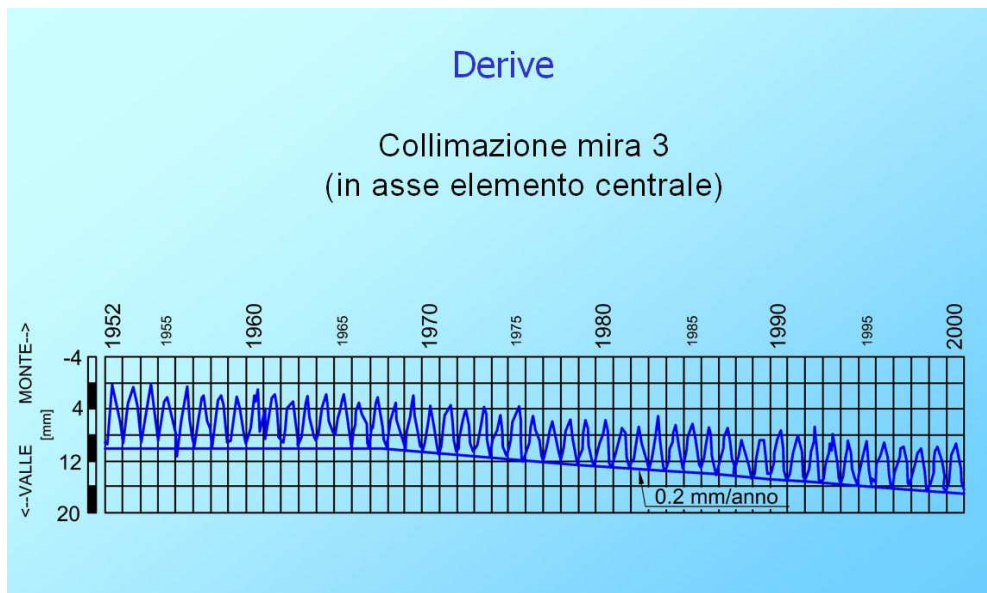
Figura 31. Diga del Poggia – collimazione mira 3

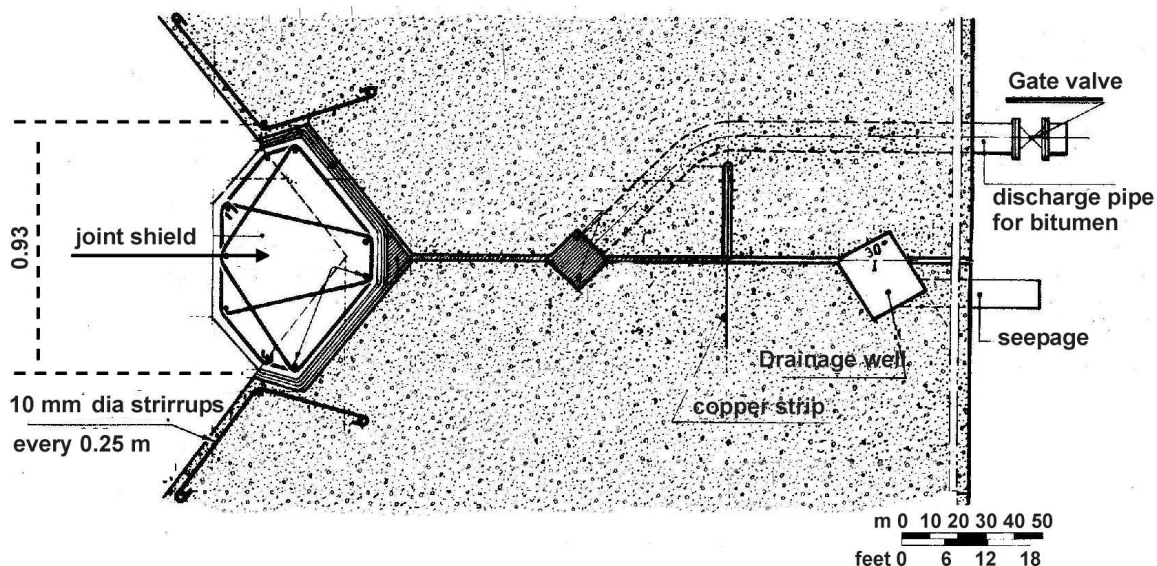
Figura 32. Diga del Poggia – giunto di contrazione

Tutti gli studi eseguiti hanno indicato come intervento da adottarsi quello di riapertura dei giunti di contrazione (Figura 32), con obiettivo il ripristino del funzionamento a "conci isolati" degli elementi della diga, attraverso l'eliminazione delle consistenti compressioni attive nel senso spalla-spalla ed il recupero delle deformazioni, in particolare dell'elemento d'angolo in destra, in corrispondenza della discontinuità lineare del coronamento (Figura 28) ed all'interno delle cavità della diga.

Per il taglio di ogni giunto è stata preventivamente idrodemolita la trave coprigiunto (Figura 32) ed è stato eseguito un carotaggio Ø 80 mm alla base della superficie del giunto da tagliare entro cui far passare il cavo (Figura 33). Per quanto concerne il macchinario del taglio sono stati montati a coronamento i binari su cui si muoveva la macchina che trainava il cavo ed imprimeva allo stesso una velocità di 25 m/s; quest'ultima era collegata ad una centralina oleodinamica.

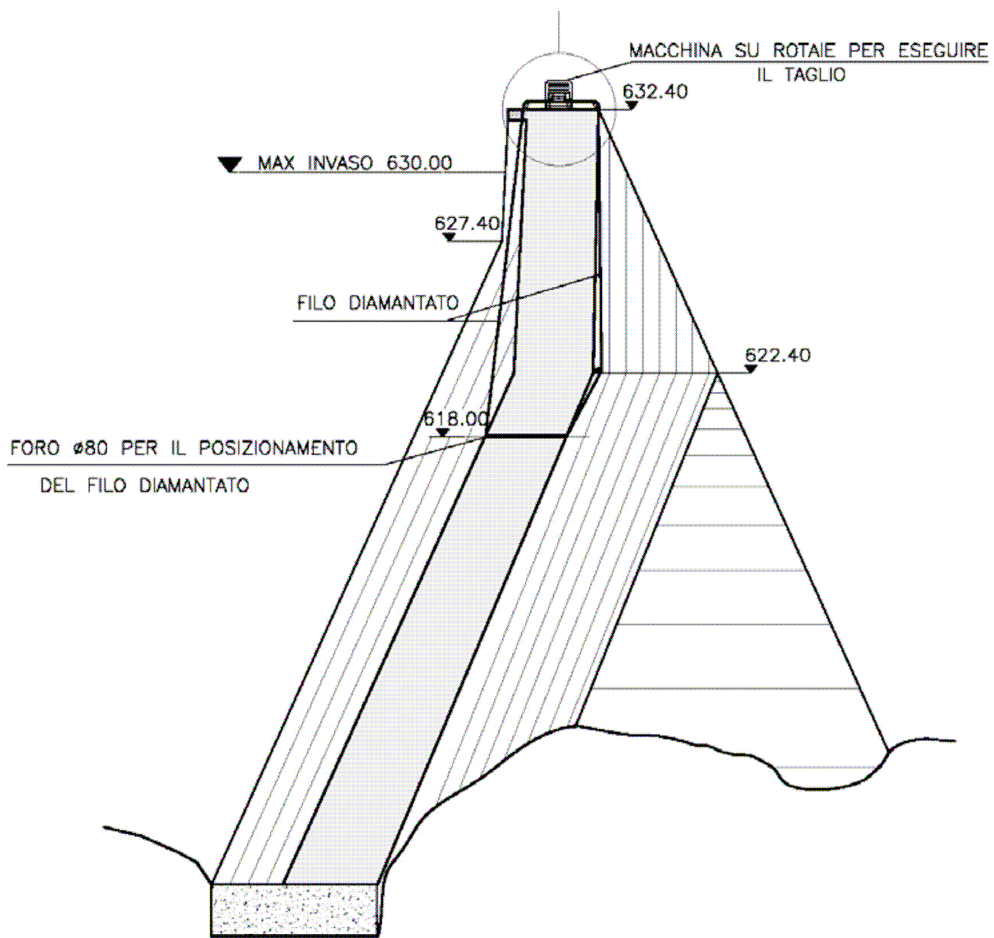
Figura 33. Diga del Poggia – sezione della diga in corrispondenza del giunto, con posizionamento del filo diamantato

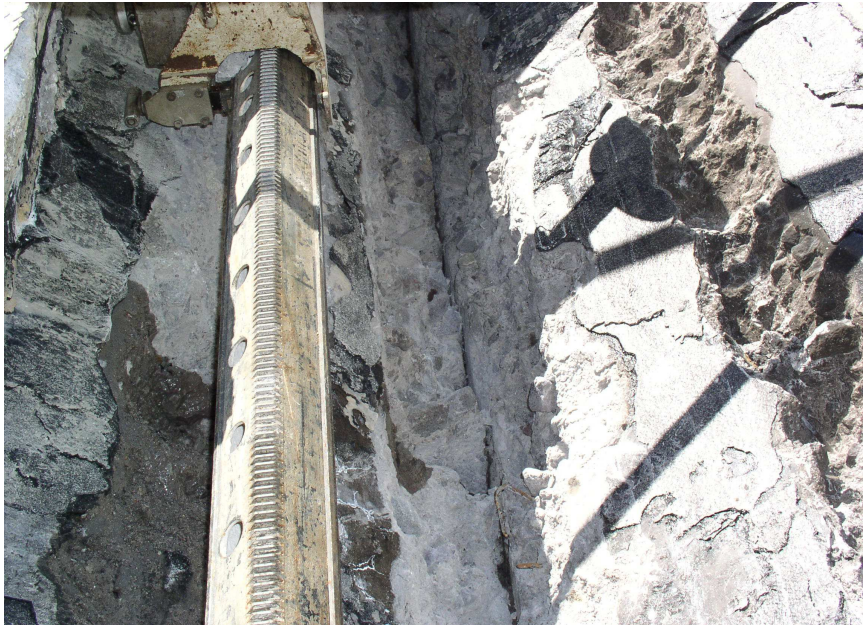
Figura 34. Diga del Poggia – binario a guida del filo

Sulla base dell'esperienza dell'Eugio (paragrafo 4.1), per ridurre il pericolo di formazione di "scaglie" tra il vecchio giunto ed il taglio, sono state montate due cremagliere, una sul paramento di monte e una su quello di valle, che seguivano il percorso del giunto esistente, lungo queste ultime correavano due pulegge che guidavano il filo garantendo che sui paramenti il taglio avvenisse lungo il giunto. In Figura 34 si può vedere una delle cremagliere in questione.

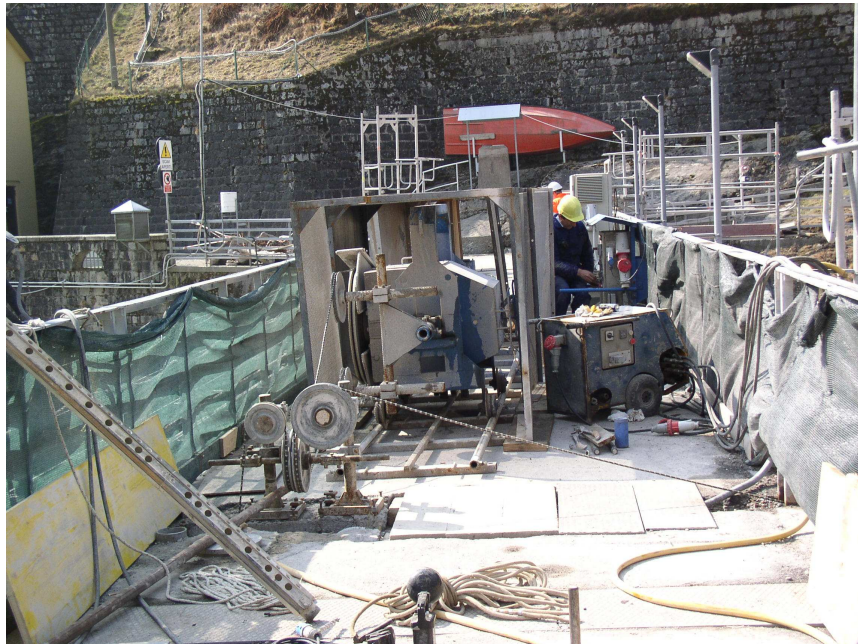
Figura 35. Diga del Poggia – macchina per il taglio con filo diamantato

In Figura 35 si può vedere il macchinario per il taglio installato a coronamento, mentre in Figura 36 si può vedere la puleggia mobile sul paramento di valle.
