**Comitato Nazionale Italiano
delle Grandi Dighe ITCOLD**

**Il taglio con filo diamantato
negli interventi di ripristino delle dighe
in calcestruzzo soggette a rigonfiamento**

GdL: Degrado dei materiali nelle dighe in calcestruzzo

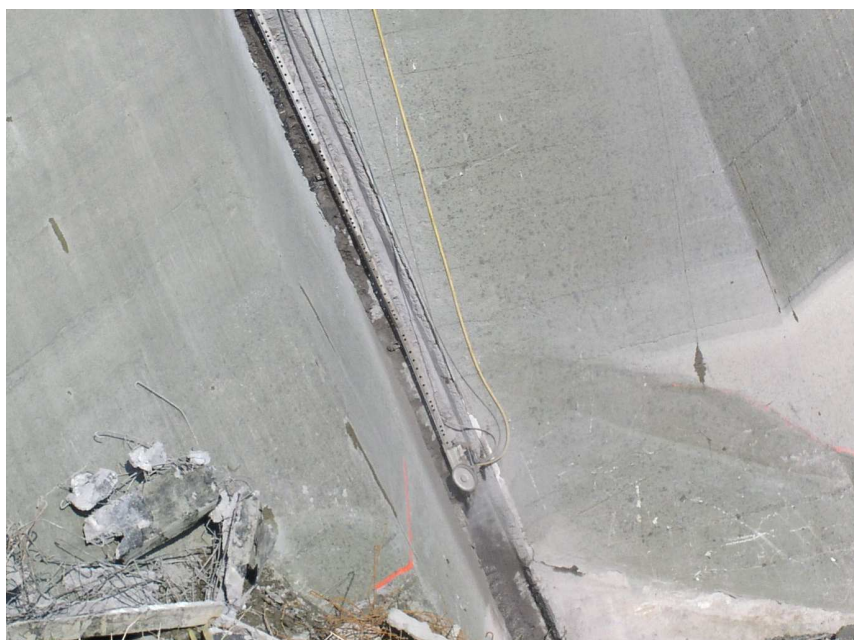
Figura 36. Diga del Poglia – taglio di un giunto

In Figura 35 si può vedere il macchinario per il taglio installato a coronamento, mentre in Figura 36 si può vedere la puleggia mobile sul paramento di valle.

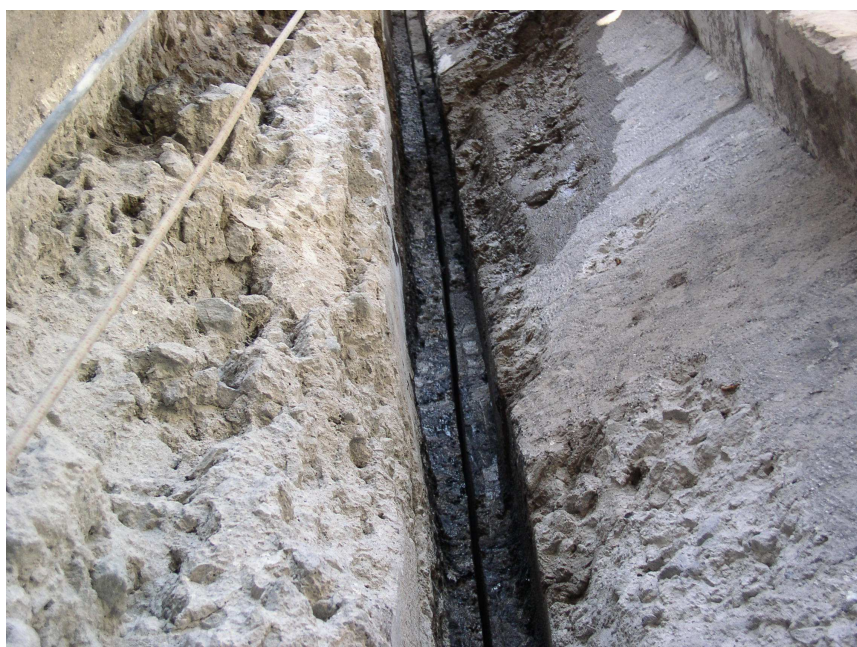
Figura 37. Diga del Poglia – un giunto tagliato

In Figura 37 si può vedere un giunto completamente riaperto a fine taglio.

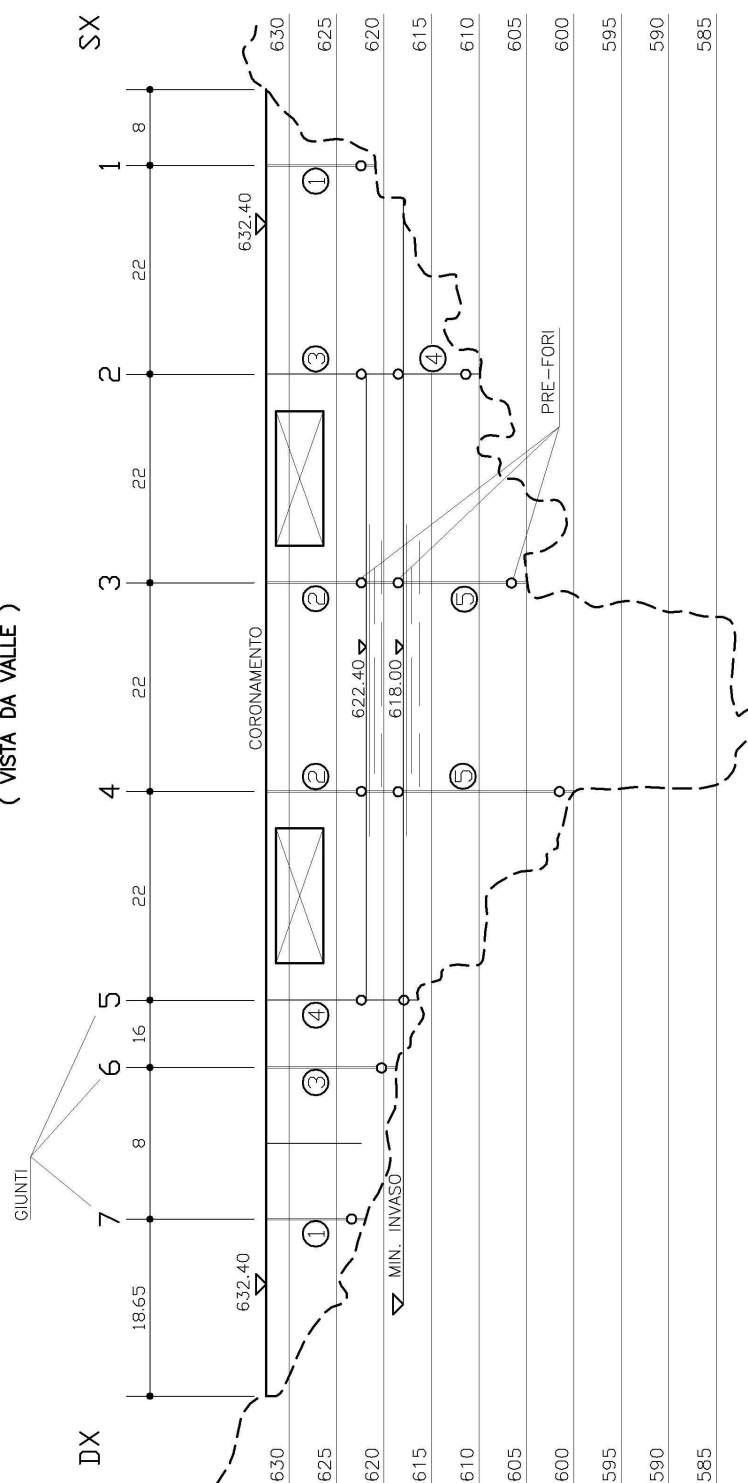
FASI DI TAGLIO DEI GIUNTI DI COSTRUZIONE

SEZIONE LONGITUDINALE
(VISTA DA VALLE)

④ Successione esecutiva dei tagli

Figura 38. Diga del Poggio – fasi di taglio dei giunti

In Figura 38 è riportata una vista da valle della diga con indicata la numerazione dei giunti e la sequenza dei tagli.

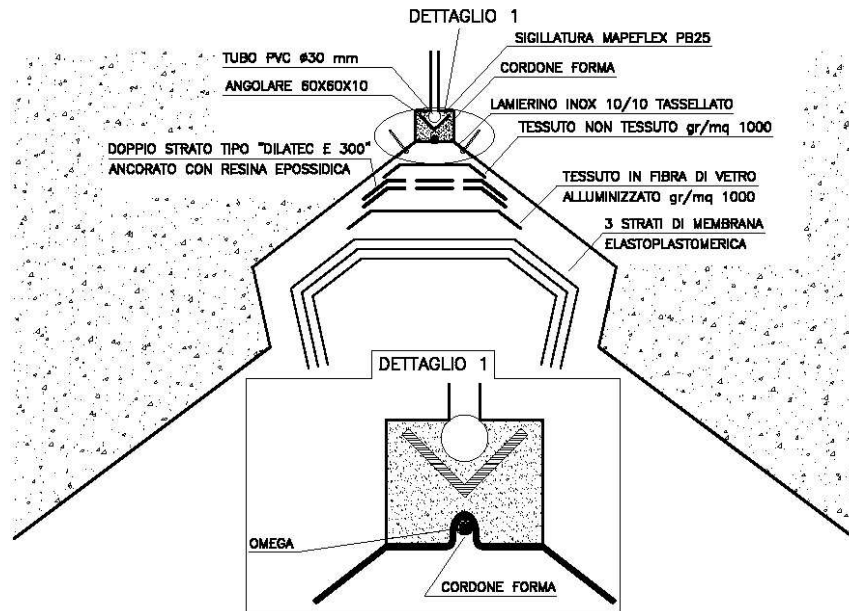
GIUNTO A TENUTA E IMPERMEABILIZZAZIONE

Figura 39. Diga del Poglià – sistema di impermeabilizzazione dei giunti

Dal momento che la reazione di espansione del calcestruzzo avrebbe continuato a progredire anche dopo i tagli, è stato installato, a tergo dell'impermeabilizzazione della trave coprigiunto, un circuito per consentire l'esecuzione di tagli futuri senza danneggiare le travi e, soprattutto, senza dovere svasare. È stato infatti posto in opera un tubo in PVC ϕ 30 mm, protetto da un angolare metallico, entro cui in futuro potrà essere posizionato il filo diamantato. Si può vedere lo schema in questione in Figura 39.

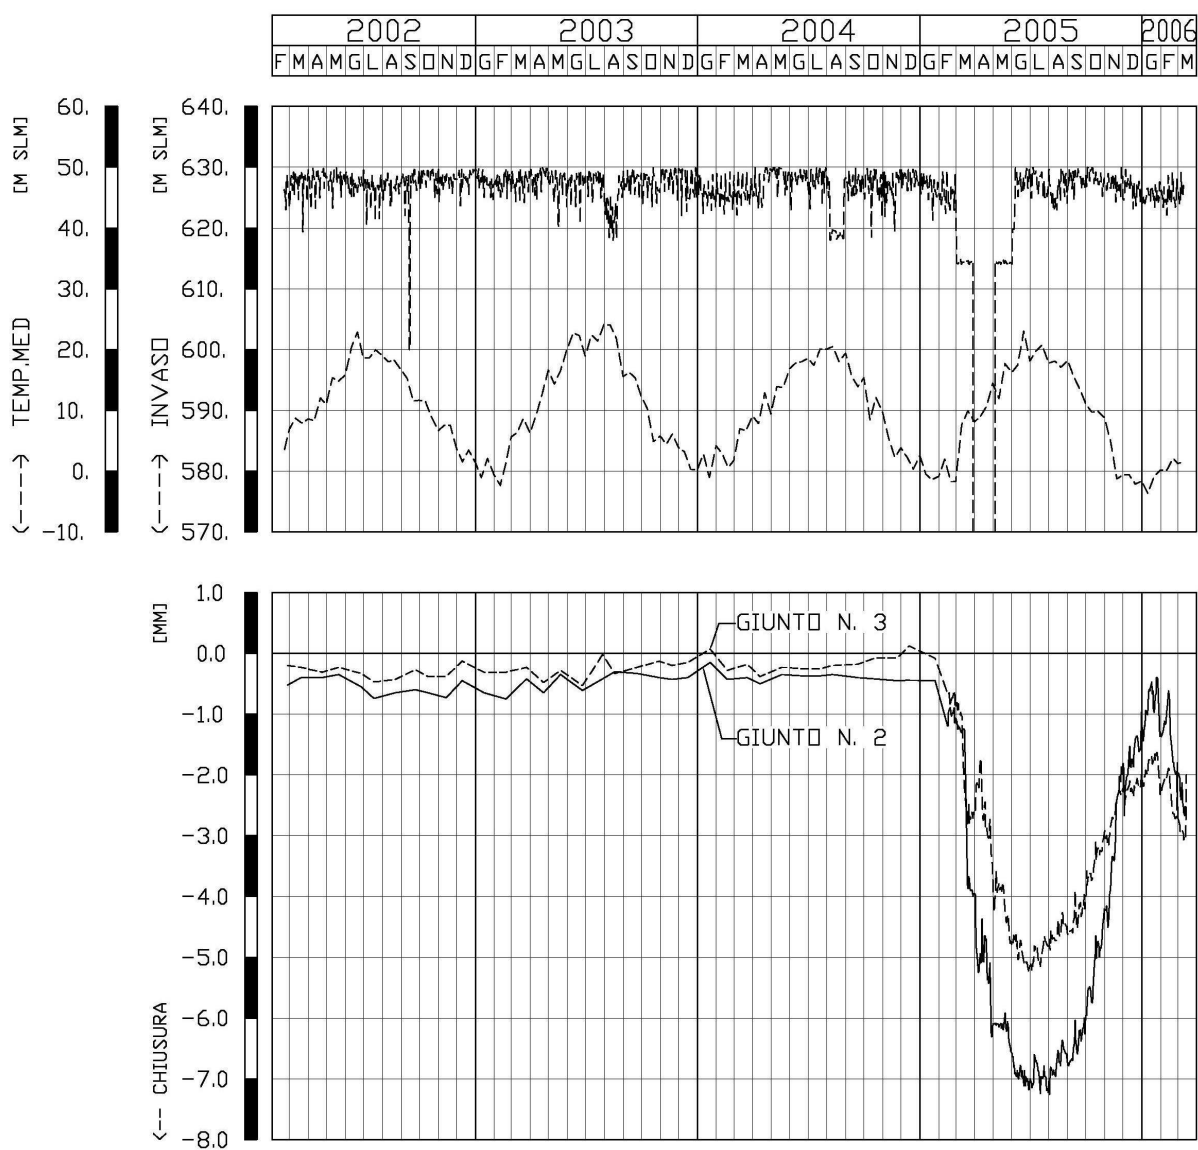
Figura 40. Diga del Poggia – estensimetri giunti 2 e 3

A dimostrazione dell'efficacia degli interventi eseguiti, si riportano i diagrammi più significativi dell'impianto di monitoraggio. In Figura 40 si può vedere il diagramma relativo ai calibri estensimetrici removibili 2C e 3C (al coronamento, a cavallo dei giunti n. 2 e n. 3) che fa vedere come il taglio abbia consentito la piena ripresa del "respiro" stagionale dei giunti, speculare alle vicende termiche. Il periodo di esecuzione dei tagli è riconoscibile con l'abbattimento dell'invaso.

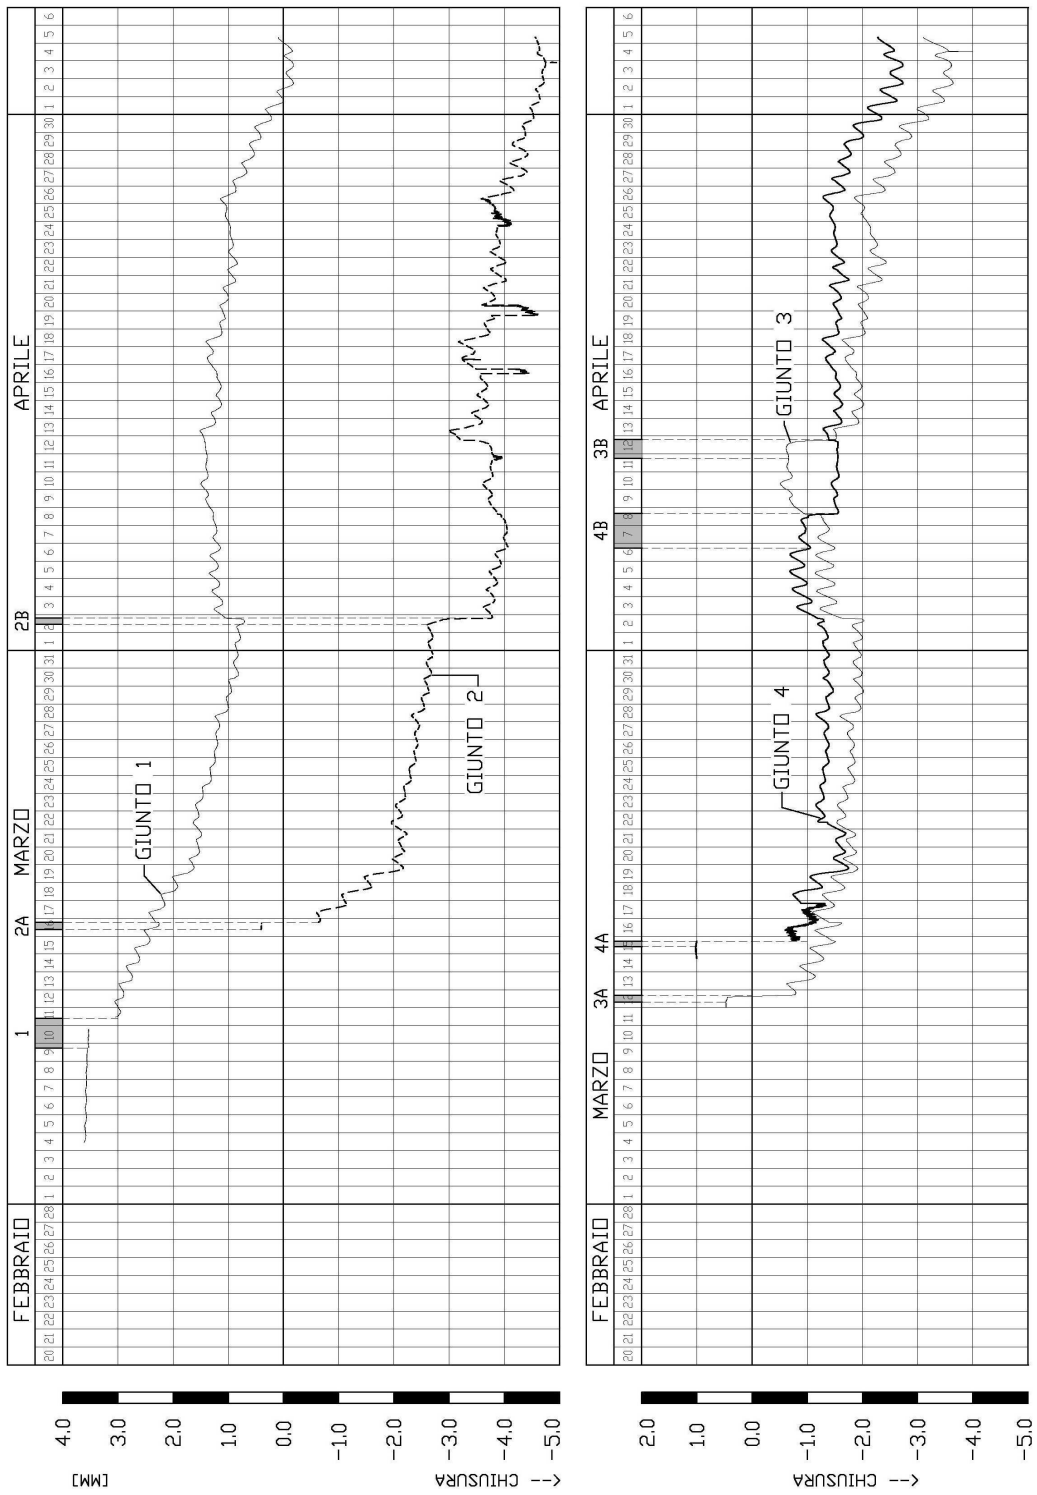
Figura 41. Diga del Poggia – estensimetri giunti 1, 2, 3 e 4

Vi si nota l'immediato recupero elastico (mediamente dell'ordine di 1,5 mm).

In Figura 41 si riporta invece il diagramma dei movimenti, rilevati in automatico al coronamento, a cavallo dei giunti 1, 2, 3, 4, con l'indicazione della data di taglio (gli indici A e B indicano parte alta e parte bassa del giunto).

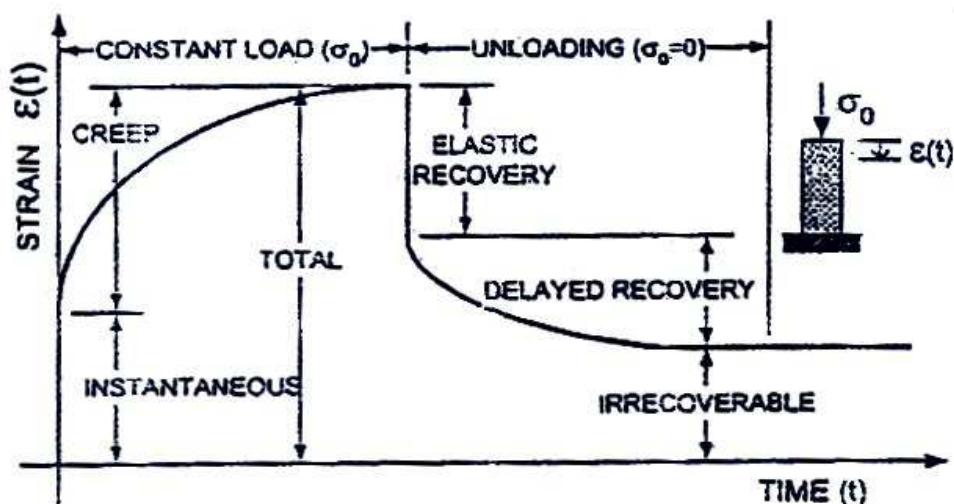
Figura 42. Schema del comportamento deformativo di un campione di calcestruzzo soggetto al rilascio di sforzi [9]

In questo schema monodimensionale appaiono con tutta evidenza le varie fasi di deformazione associabili al comportamento puramente elastico (chiusura a breve termine) e a quello viscoso (chiusura a lungo termine).

In Figura 42 è riportato un grafico che mostra la variazione della deformazione ε di un provino di calcestruzzo soggetto ad una compressione uniforme σ_0 che successivamente viene rimossa.

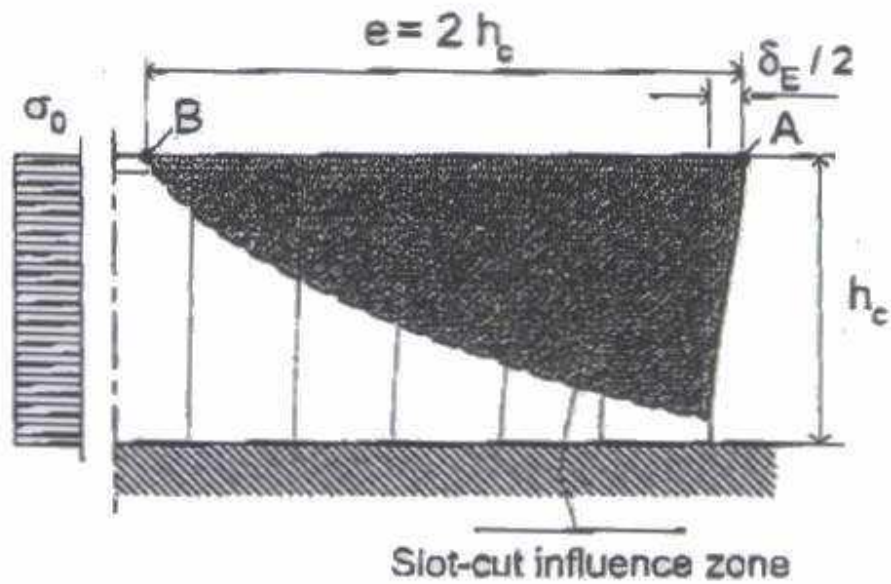
Figura 43. Taglio in un provino di calcestruzzo ideale [9]

La chiusura elastica è direttamente proporzionale allo stato di sforzo iniziale σ_0 e alla profondità del taglio h_c , mentre è inversamente proporzionale al modulo elastico E_0 , dove invece β è una costante che dipende dalle condizioni al contorno. Ad esempio, immaginando una condizione di vincolo sotto il provino (Figura 43.) , β è stato stimato in circa 4/3.
