**ITCOLD**

Comitato Nazionale Italiano delle Grandi Dighe

# TRAVERSE

2024

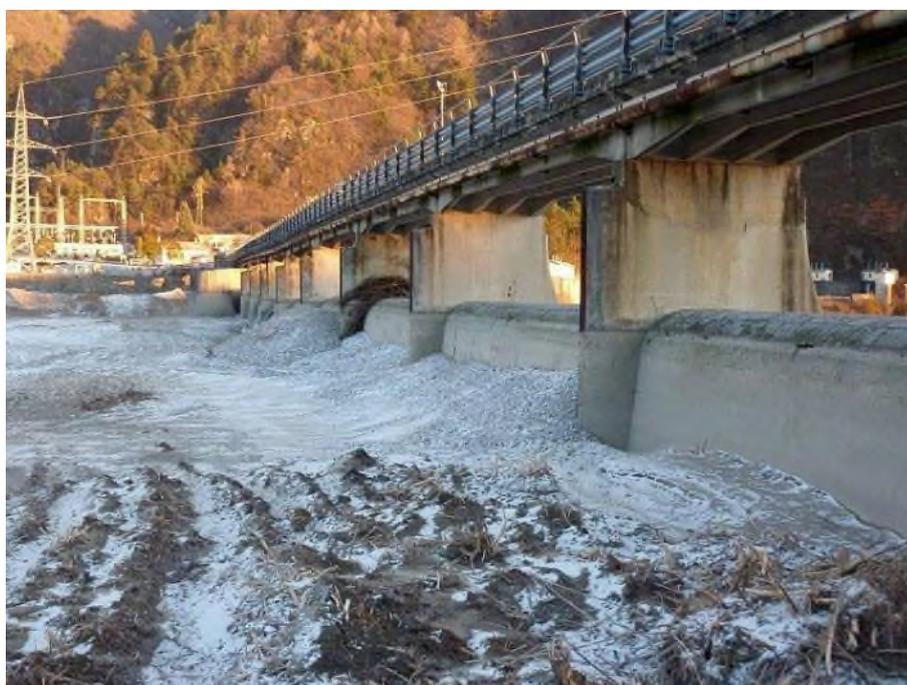
Le traverse fisse sono costituite da un'opera di sbarramento in alveo, realizzata in calcestruzzo o in materiale sciolto; tali opere sono tracimabili o, in particolare se in materiali sciolti, associate ad una parte tracimabile per consentire il transito delle piene; è anche possibile che siano provviste di organi sghiaiatrici in prossimità dell'opera di presa per facilitarne la pulizia o di uno scarico di esaurimento. Possono anche essere dotate di un ponte stradale o di servizio per facilitarne le operazioni di gestione.

Le condizioni di funzionamento prevedono un livello idrico a monte inferiore al ciglio sfiorante per portate in arrivo inferiori a quella derivata e sfioro dalla soglia sfiorante delle portate eccedenti quella derivata, in caso contrario.

Figura 1 - Traversa a soglia fissa di Soverzene (BL)

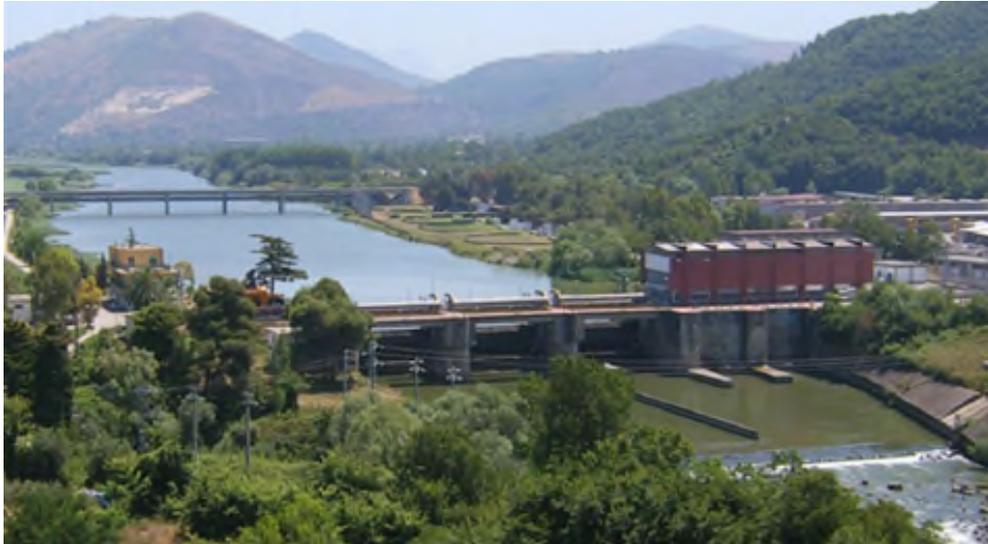
Le traverse mobili sono sbarramenti costituiti da una platea muraria il cui estradosso può essere a livello alveo o a un livello di poco superiore, da pile che spiccano dalla platea e da paratoie o altri organi di intercettazione interposti fra le pile.

Figura 2 - Traversa mobile di Ponte Annibale (CE)

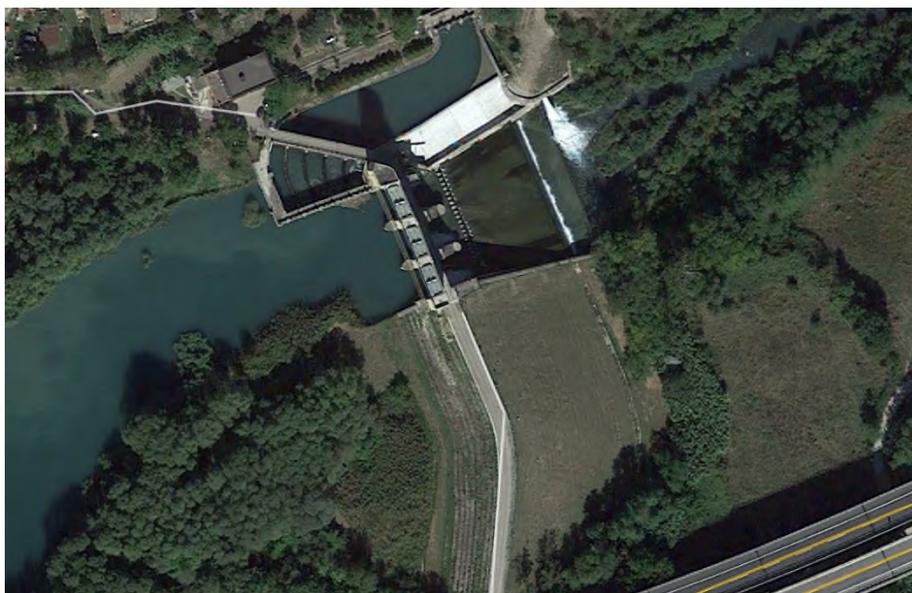
Figura 3 - Sbarramento di Alanno (PE): traversa e diga in terra

Appartengono a questa tipologia alcuni sbarramenti costituiti da una diga in terra e da un manufatto con conformazione di traversa per lo scarico delle piene (v. per esempio Figura 3).

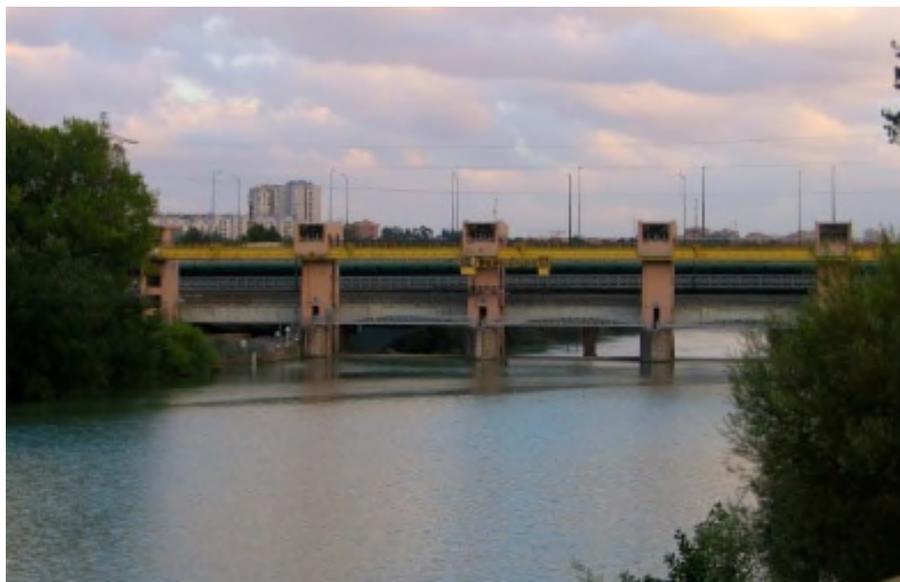
Figura 4 - Traversa mobile di Castel Giubileo (RM) vista da monte

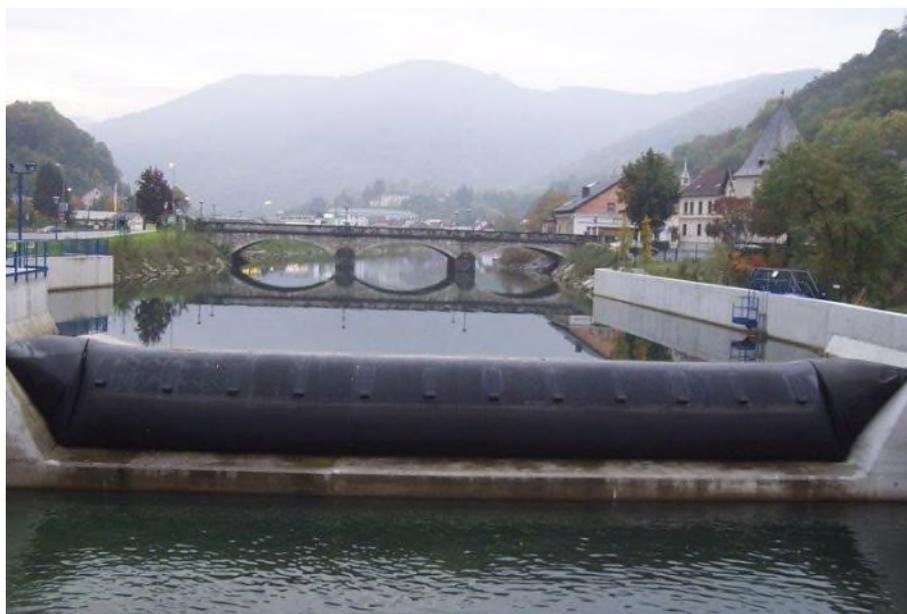
Figura 5 - Inflatable rubber dam (Rubena®)

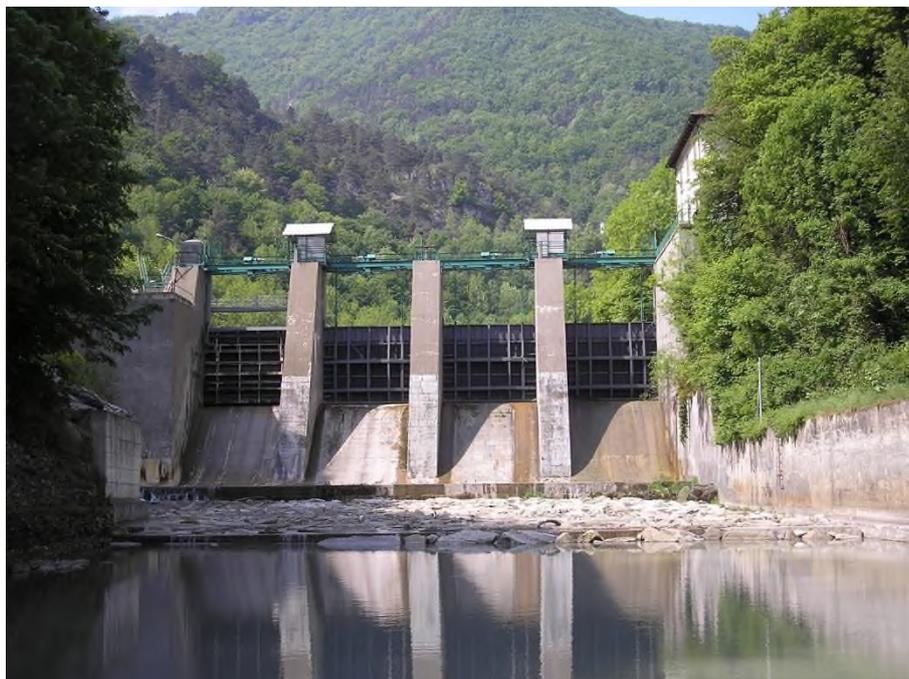
Figura 6 - Traversa di S. Damiano (CN)

Per altre la classificazione di traversa è dubbia. Per esempio, dal confronto di Figura 6 e Figura 7 risulta che gli sbarramenti di S. Damiano e quello di S. Lazzaro sono molto simili, ma mentre il primo è classificato come traversa il secondo è qualificato diga a gravità; da rilevare che entrambe hanno connotati poco rispondenti alle caratteristiche sopra riportate.

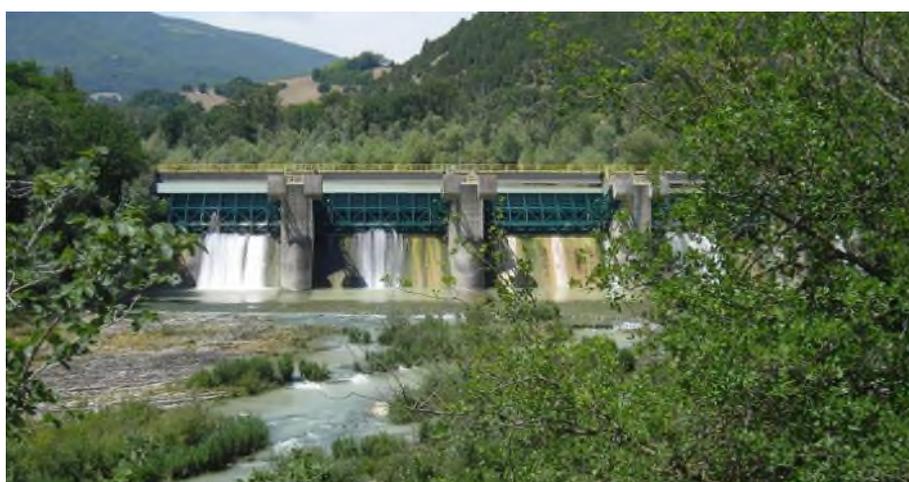
Figura 7 - Diga di S. Lazzaro (PS)

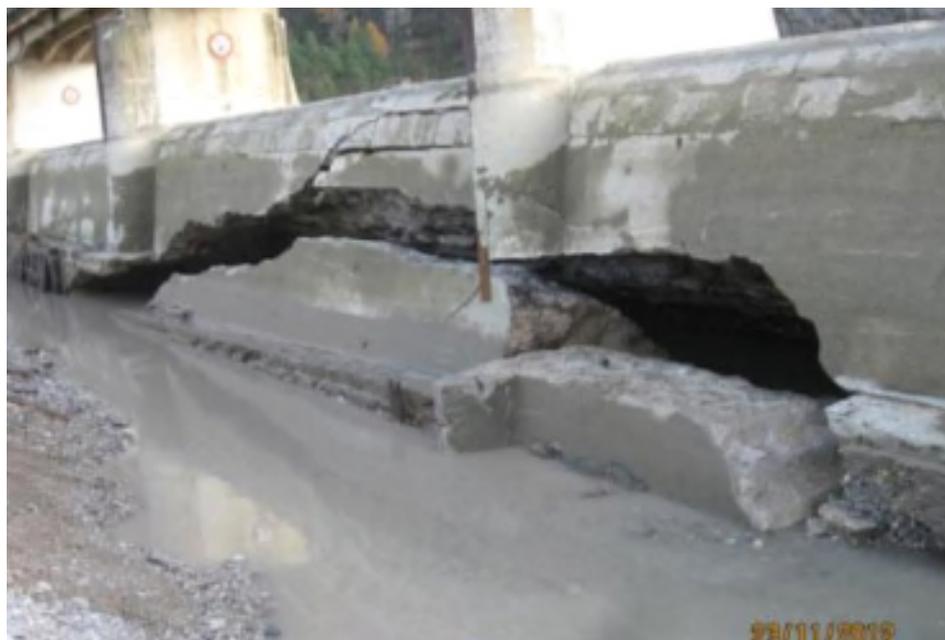
Figura 9 - Danni per erosione a monte nella traversa di Soverzene (BL)

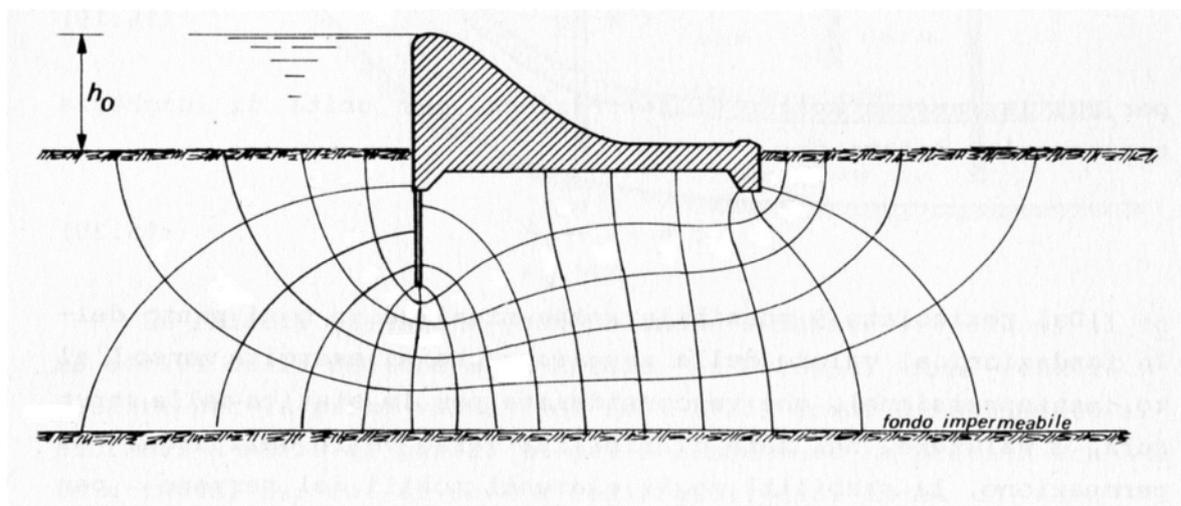
Figura 10 - Tipico reticolo di flusso al di sotto di una traversa

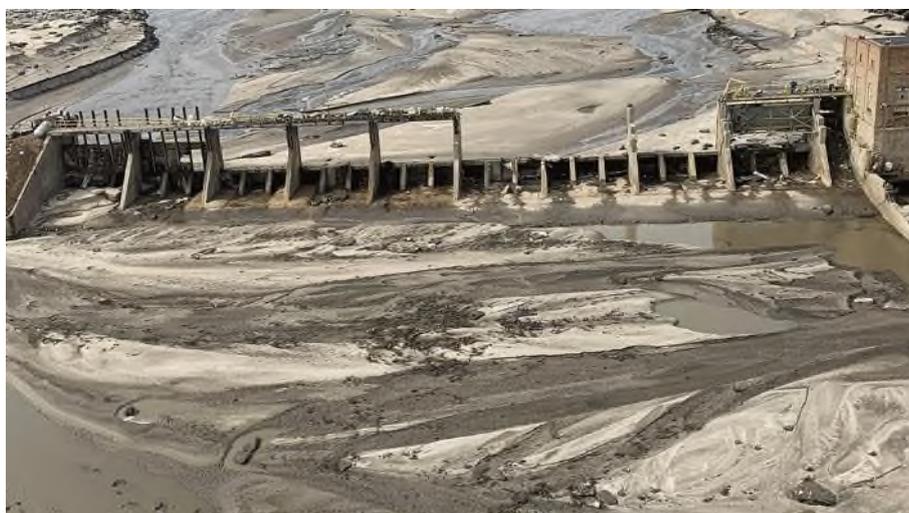
Figura 11 - Spencer Dam marzo 2019 (USA)

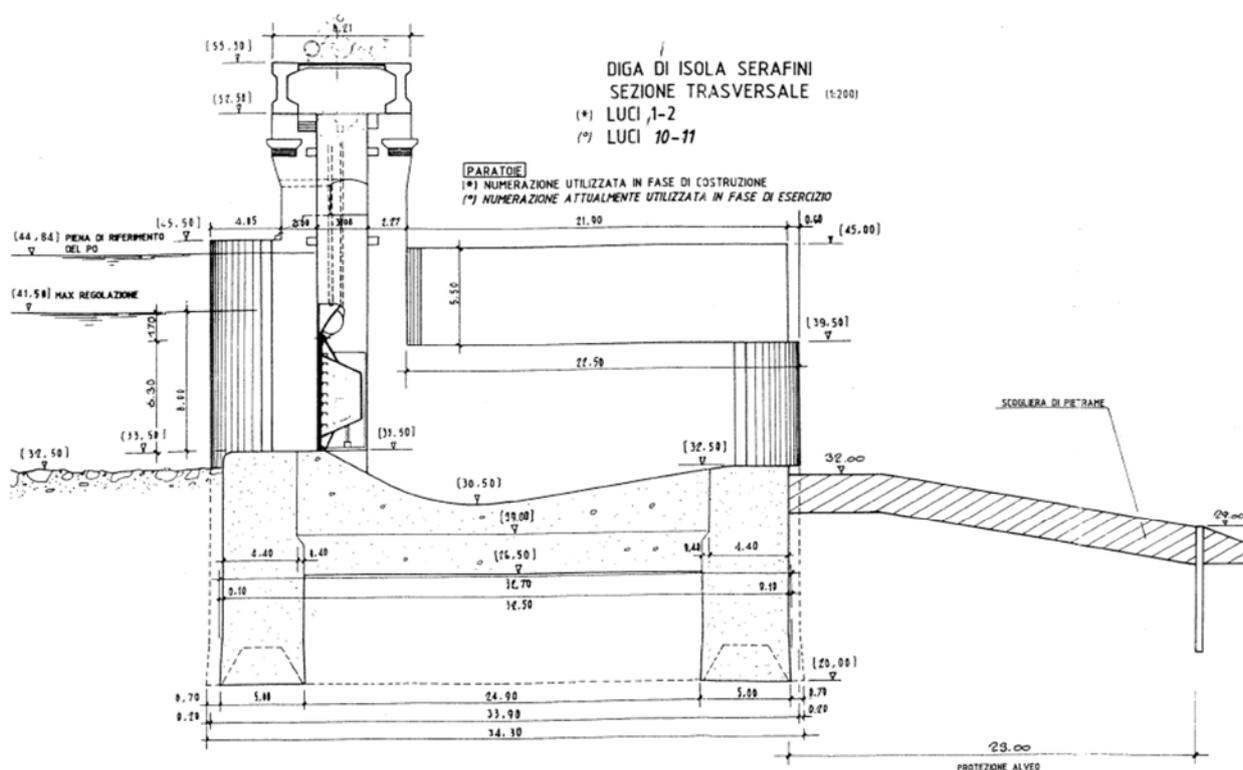
Essi sono valutati assimilando automaticamente la passerella di manovra (quota 55,50 m s.l.m.) al "coronamento" dell'opera e facendo riferimento rispettivamente ad una quota minima di fondazione di 20 m s.l.m. (pile) e ad una quota minima dell'alveo a valle di 29.00 m s.l.m.. Il calcolo corretto dovrebbe

considerare invece la differenza tra la quota dell'argine (punto più elevato della struttura di ritenuta, pari alla quota del ringrosso delle pile), pari a 45,50 m s.l.m. e 29 m s.l.m., cioè 16,5 m.

Figura 12 - Parametri altezza traversa di Isola Serafini (PC)

È da notare a questo proposito l'incongruenza di alcuni dati inseriti nei Fogli di Condizioni per l'Esercizio e la Manutenzione di opere esistenti. Per esempio, per la traversa di Isola Serafini sono riportati i seguenti dati di altezza (vedasi Figura 12):

Può essere interessante, a titolo di esempio, ricostruire i criteri di dimensionamento della traversa di Isola Serafini, la maggiore d’Italia per sviluppo del coronamento e per le portate gestite (v. Figura 12). Il progetto dello sbarramento, redatto nella seconda metà degli anni 1950, non definisce una “massima piena” del Po, ma si limita ad accertare che il rigurgito prodotto dalla ritenuta a quota 41,50 m s.l.m. in corrispondenza della traversa (quota di massima regolazione, uguale alla quota di massimo invaso) sia compatibile con il contenimento nell’alveo naturale di morbida di portate fino a 4.000 m<sup>3</sup>/s. Infatti, quando la portata raggiunge il valore di 4.000 m<sup>3</sup>/s, le paratoie sono totalmente aperte in modo da ricostituire le condizioni idrometriche naturali, in quanto la sezione netta nello sbarramento, per livello a quota 41,50 m s.l.m., è stata mantenuta praticamente uguale a quella dell’alveo naturale preesistente. Allorché la portata oltrepassa tale valore, le condizioni idrometriche del fiume, sia nella sezione di sbarramento che in quelle di monte, permangono identiche a quelle naturali in assenza dello sbarramento. Per portate elevate sarà quindi invasa dalle acque anche la parte golenale in sinistra dello sbarramento fino all’argine maestro (quota minima 46,40 m s.l.m.) e la portata di piena defluirà come prima della realizzazione dell’opera.

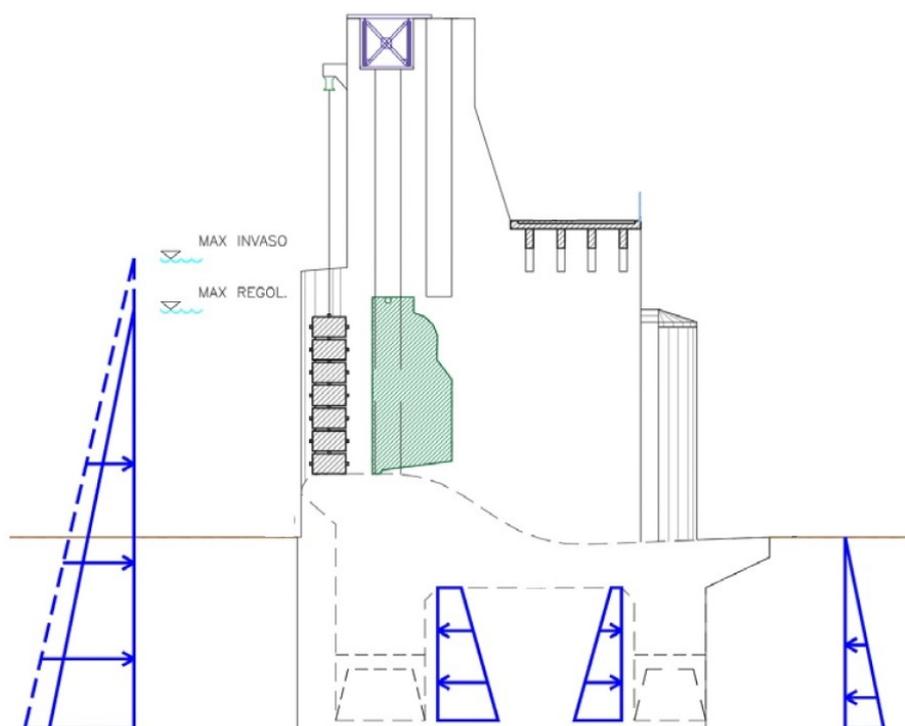
- spinta idrostatica a monte: spinta agente sul paramento di monte, sulle pile, sulle paratoie ed in corrispondenza della parete interna del taglione di fondazione di valle;

- spinta idrostatica a valle: spinta agente sulle parti di valle sommerse, compresa la parete interna del taglione di fondazione di monte<sup>8</sup>;
- interrimento e ghiaccio, dove presenti;

Figura 15 - Possibile schema delle azioni dovute alla spinta idrostatica di monte e di valle

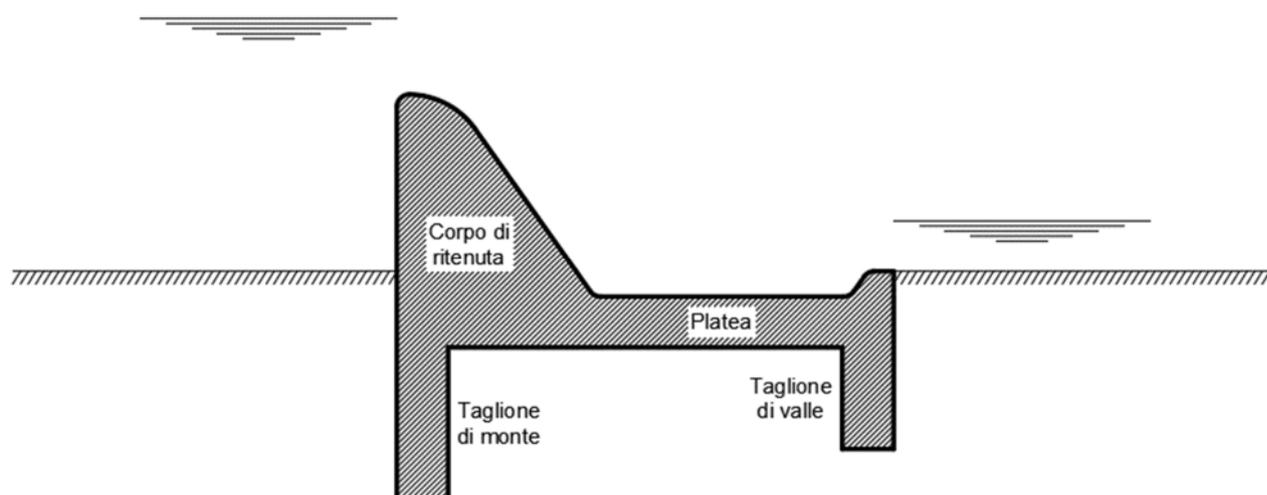
La sezione tipo di una traversa fissa è generalmente ben definita e caratterizzata da specifici elementi strutturali; come già ricordato al punto 4.1, questi sono:

- un corpo di ritenuta;
- una platea per il controllo e dissipazione del flusso a valle della soglia di controllo con le relative arginature;
- elementi di intercettazione delle portate filtranti (taglione di monte, taglione di valle, eventuali estensioni laterali).

Figura 16 - Sezione trasversale tipo di una traversa fissa

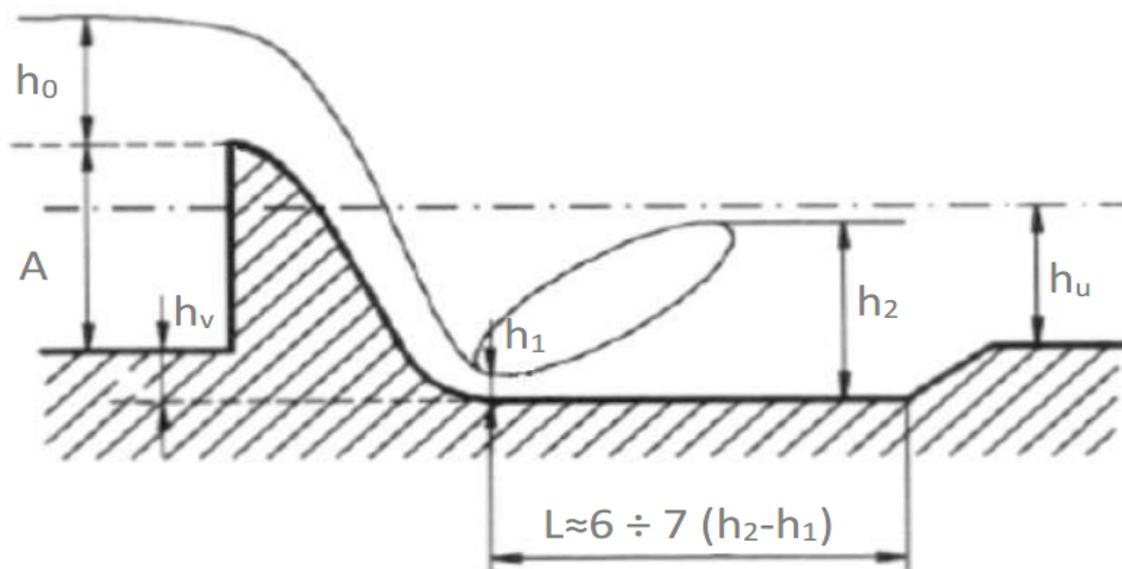
Determinata la profondità del bacino, la lunghezza dello stesso risulterà correlata con l'altezza del risalto. In generale, la lunghezza del bacino potrà assumersi pari a circa 6 - 7 volte l'altezza del risalto.

Figura 17 - Schema di risalto idraulico a valle di una traversa

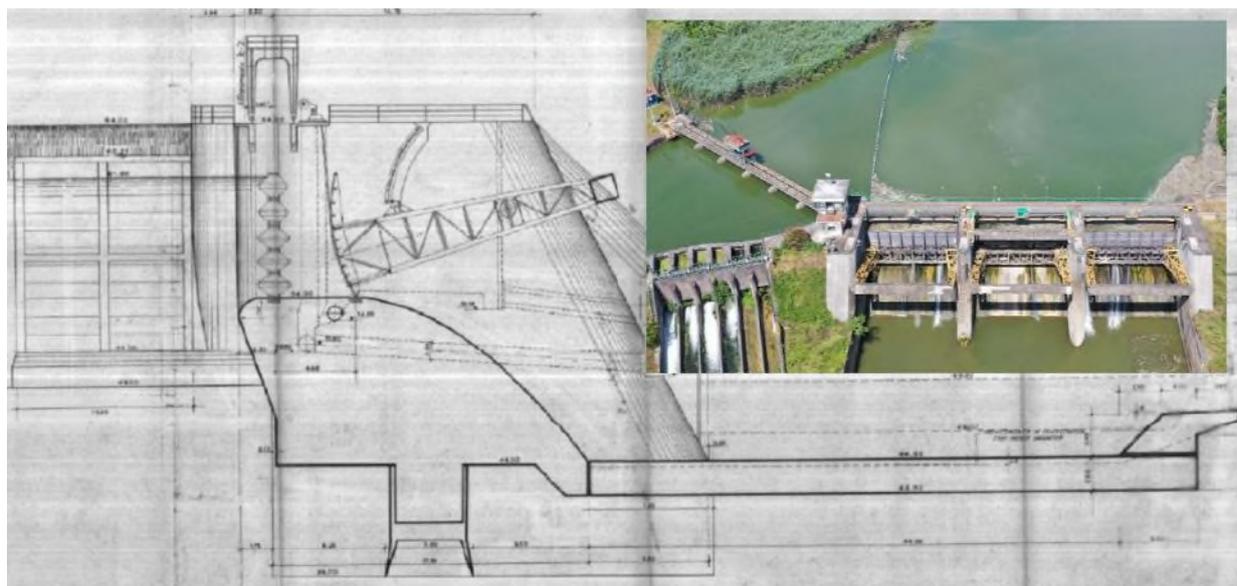
Relativamente alla soglia fissa delle traverse mobili, occorre fare una precisazione; numerosi, infatti, sono i casi in cui tra le pile dello sbarramento è presente un corpo di ritenuta con soglia a quota superiore a quella dell'alveo. In queste strutture la capacità di regolazione dell'altezza di ritenuta è parziale, essendo quest'ultima affidata solo parzialmente alle paratoie. Tali opere, pur definibili come "traverse mobili", si configurano di fatto come strutture "ibride" e solitamente la loro adozione è particolarmente conveniente nei casi in cui siano necessarie altezze di ritenuta elevate (v. Figura 18). A fronte di una minore efficienza nella capacità di regolazione dell'altezza, si ottiene infatti un notevole risparmio a causa delle dimensioni minori degli organi di scarico. In questi casi non sempre, tuttavia, è garantita la "trasparenza" della traversa rispetto alle elevate portate.

Figura 18 - Esempio di struttura "ibrida": sbarramento di Pontecorvo (FR)

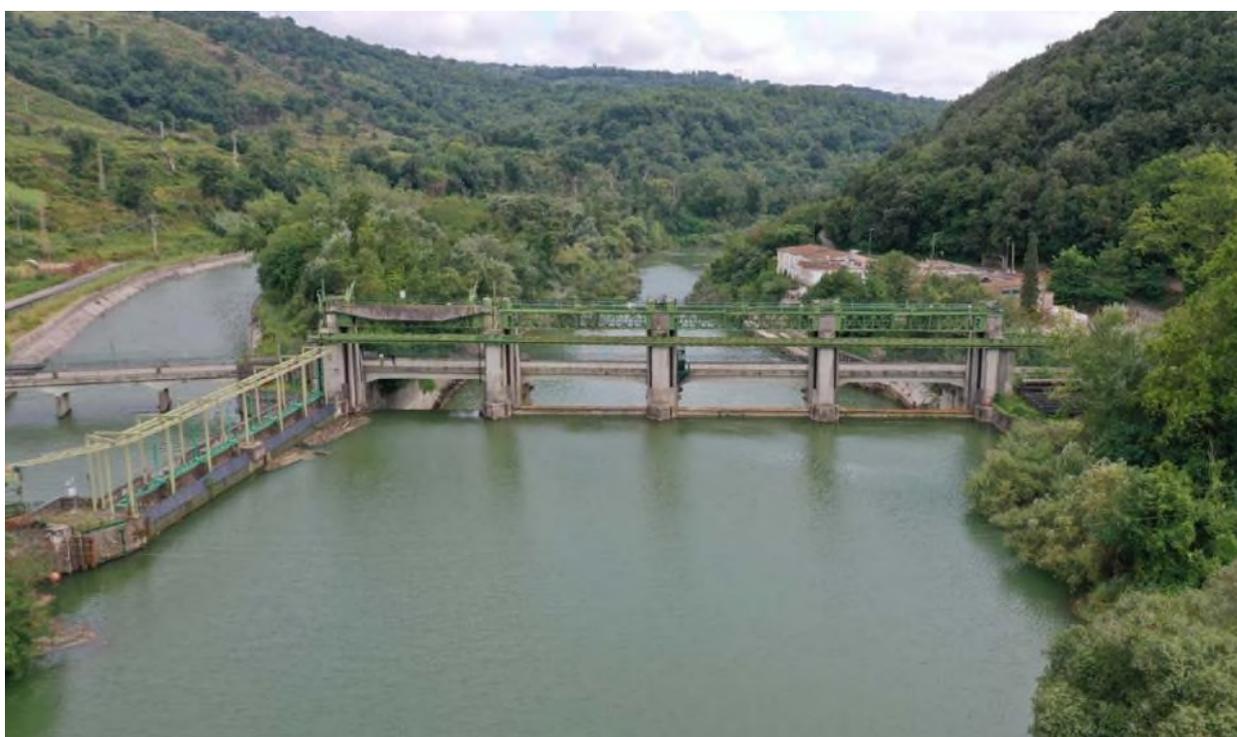
Le opere di presa sono in genere associate a dispositivi o vasche di sghiaimento e/o dissabbiatori, per separare ed eliminare i sedimenti, prima dell’immissione nella derivazione. In alcune configurazioni, queste vasche corrono parallelamente all’alveo e formano una sponda della vasca di dissipazione.

Figura 19 - Traversa di Suio (CE), opera di presa

In alcuni casi le pile delle traverse sostengono anche ponti veicolari pubblici non connessi con l'esercizio dello sbarramento (v. Figura 19). In tali casi si può ritenere che la norma prevalente in tema di ampiezza delle luci, interessamento della sezione del corso d'acqua e dei corpi arginali, ecc. sia quella delle traverse ma il dimensionamento idraulico deve essere tale da soddisfare tutti i necessari requisiti.

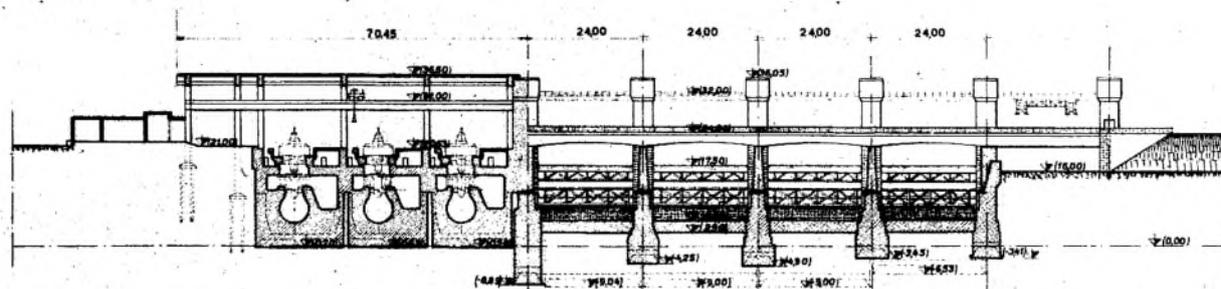
Figura 20 - Sezione trasversale di una traversa con centrale di produzione idroelettrica

Si può rilevare come, trattandosi di impianti a basso salto idraulico e con necessità di sommergezza delle turbine, le fondazioni delle centrali siano generalmente molto profonde. Esse si trovano, infatti, sempre a quota sensibilmente inferiore a quella dei cassoni delle platee e spesso prossime alla quota di fondazione delle pile. Inoltre, presentano in planimetria dimensioni longitudinali all'alveo piuttosto rilevanti e maggiori di quelle massime delle traverse, condizione molto più favorevole per le verifiche a ribaltamento, scorrimento e sifonamento.

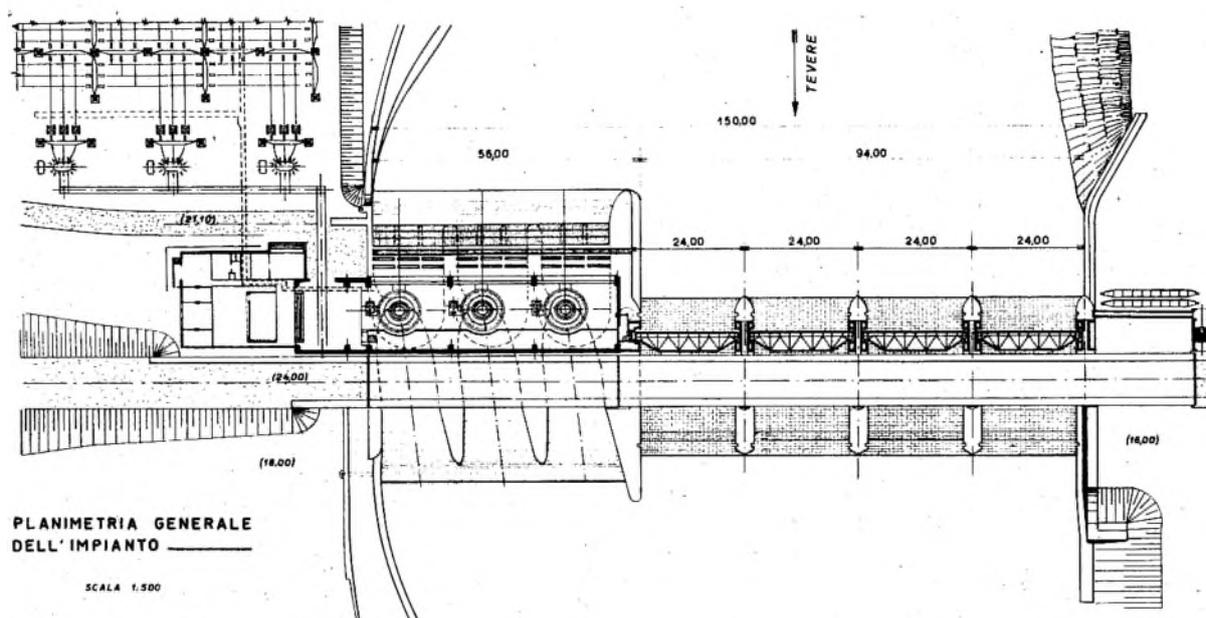
Figura 21 - Planimetria di una traversa con centrale di produzione idroelettrica

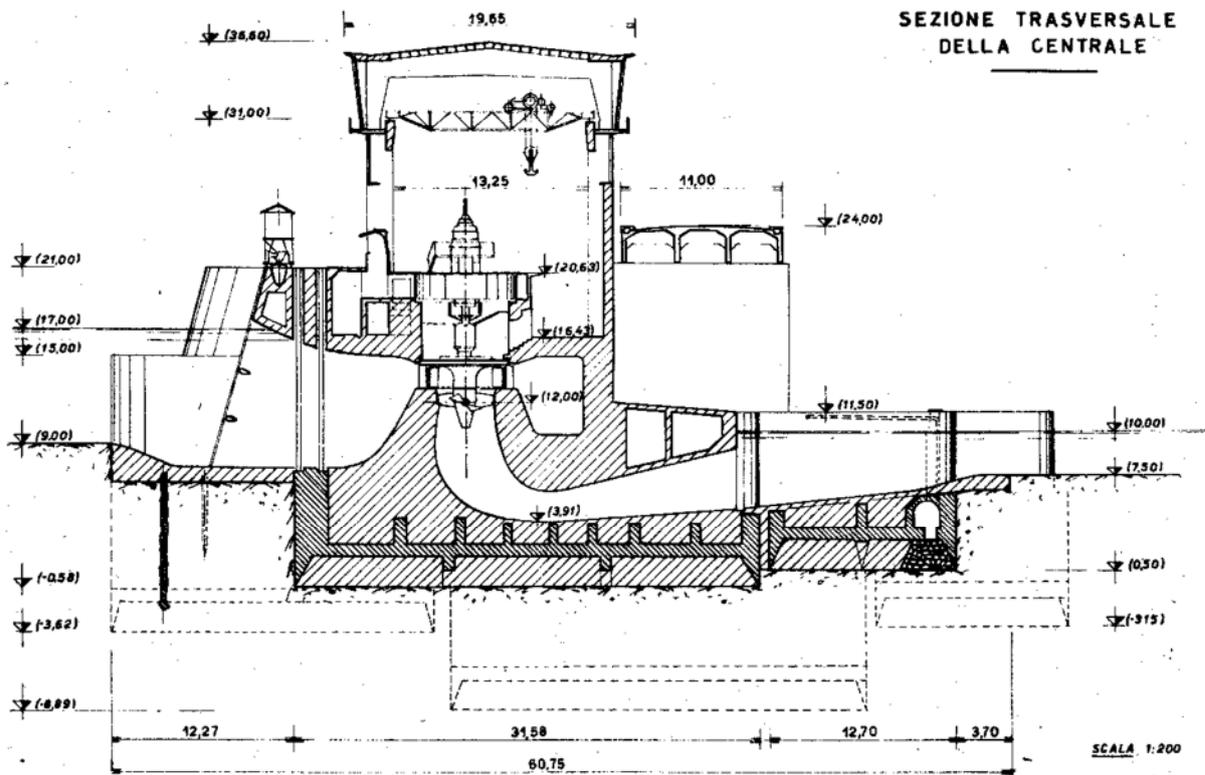
Le fondazioni sono sempre robuste e dimensionate per sopportare, oltre agli sforzi idraulici, le sollecitazioni e le vibrazioni meccaniche indotte dal macchinario; questo, a causa dei ridotti giochi meccanici delle turbine e degli alternatori, che non sono in grado di sopportare deformazioni di entità superiore ai decimi di millimetro, valori ben inferiori a quelli ammissibili per la struttura di sbarramento, comporta la realizzazione di strutture molto robuste e rigide.

Figura 22 - Sezione centrale di produzione idroelettrica e turbina

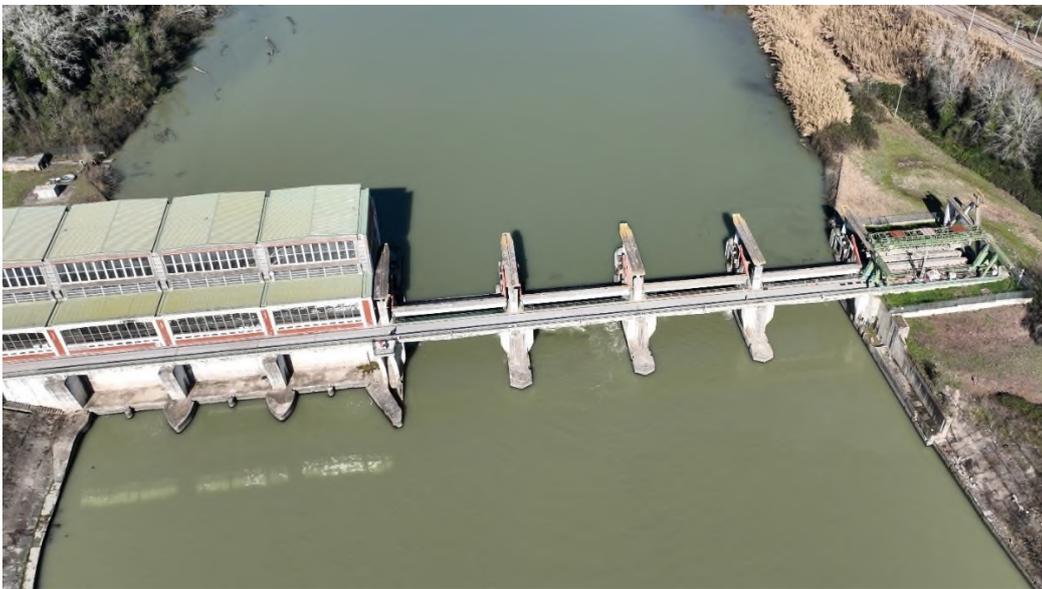
Figura 23 - Traversa e centrale di Nazzano (RM)

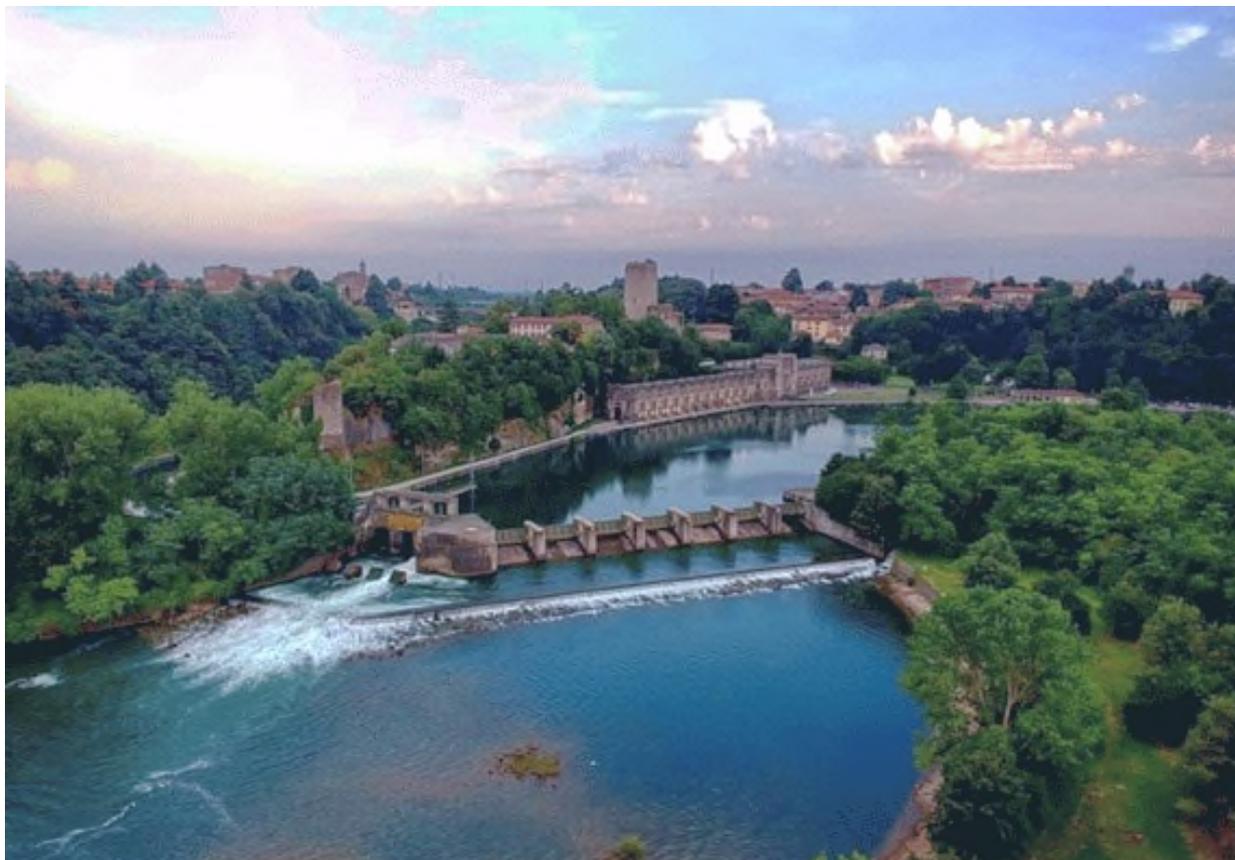
Figura 24 – Traversa e centrale di Trezzo d'Adda (MI)

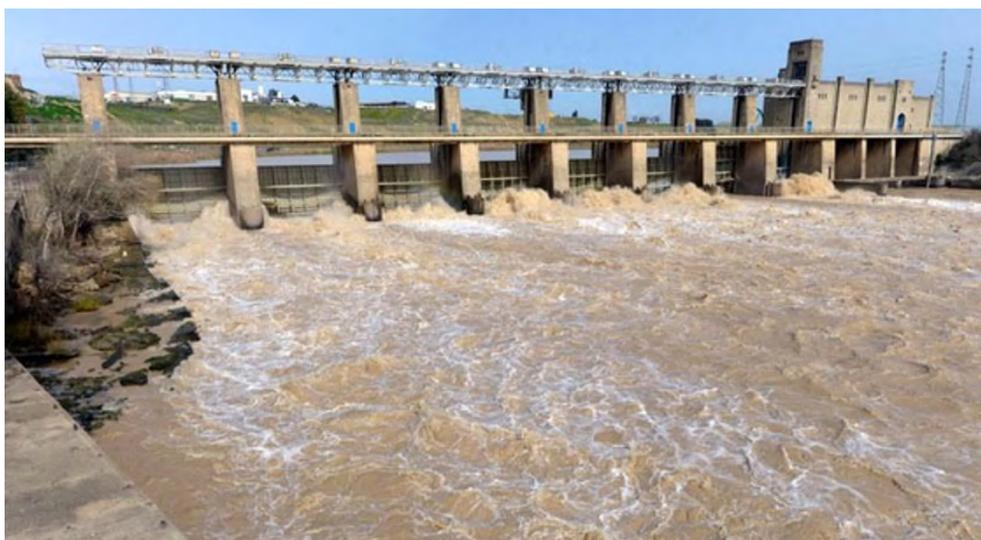
Figura 25 - Traversa di Alcalá del Río sul fiume Guadalquivir (Spagna)

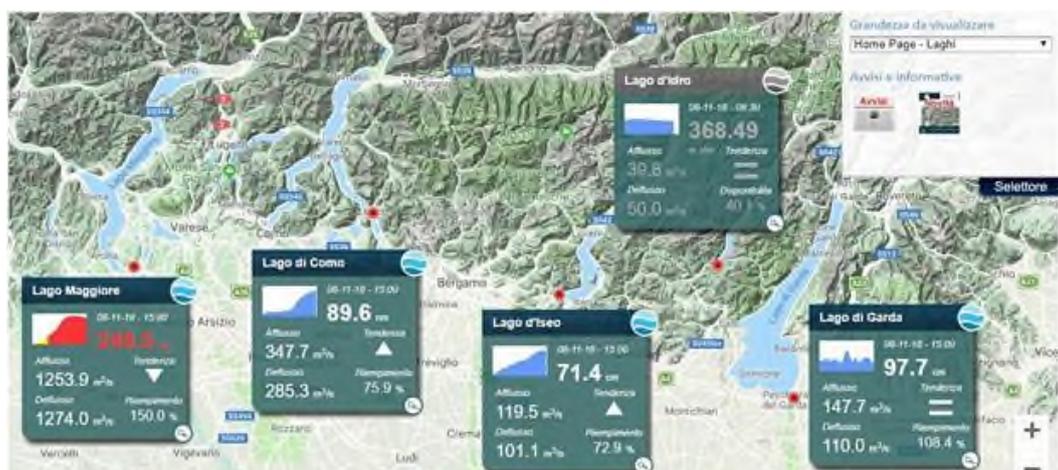
Figura 26 - Sistema di monitoraggio dei laghi prealpini

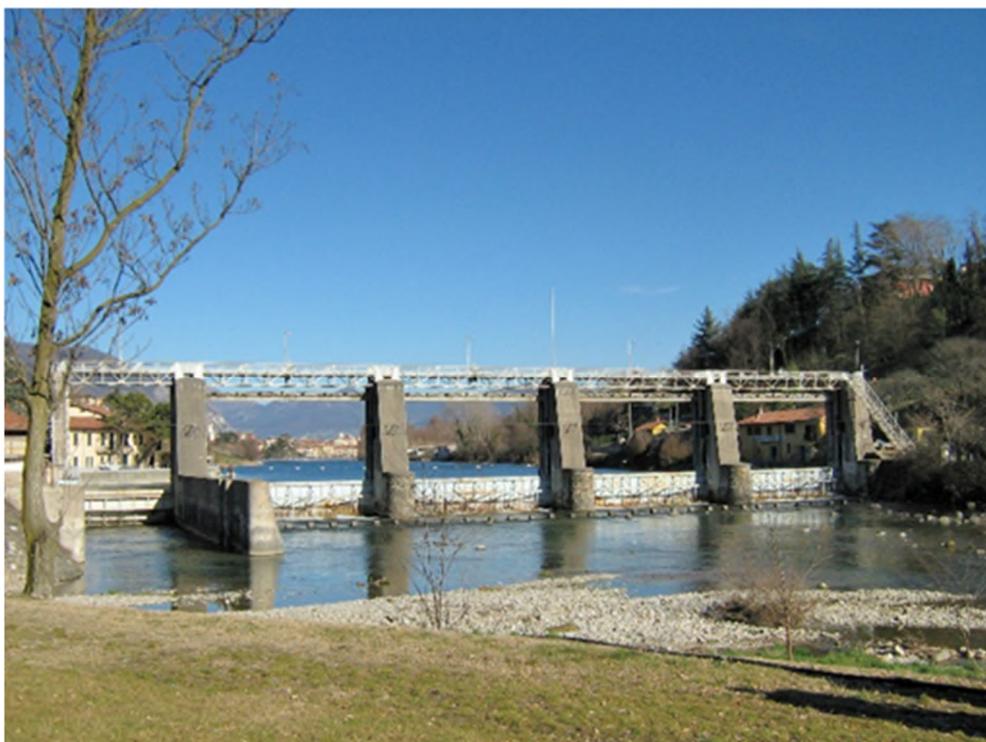
Figura 27 - Traversa di Sarnico (BG) all'emissario del lago di Iseo

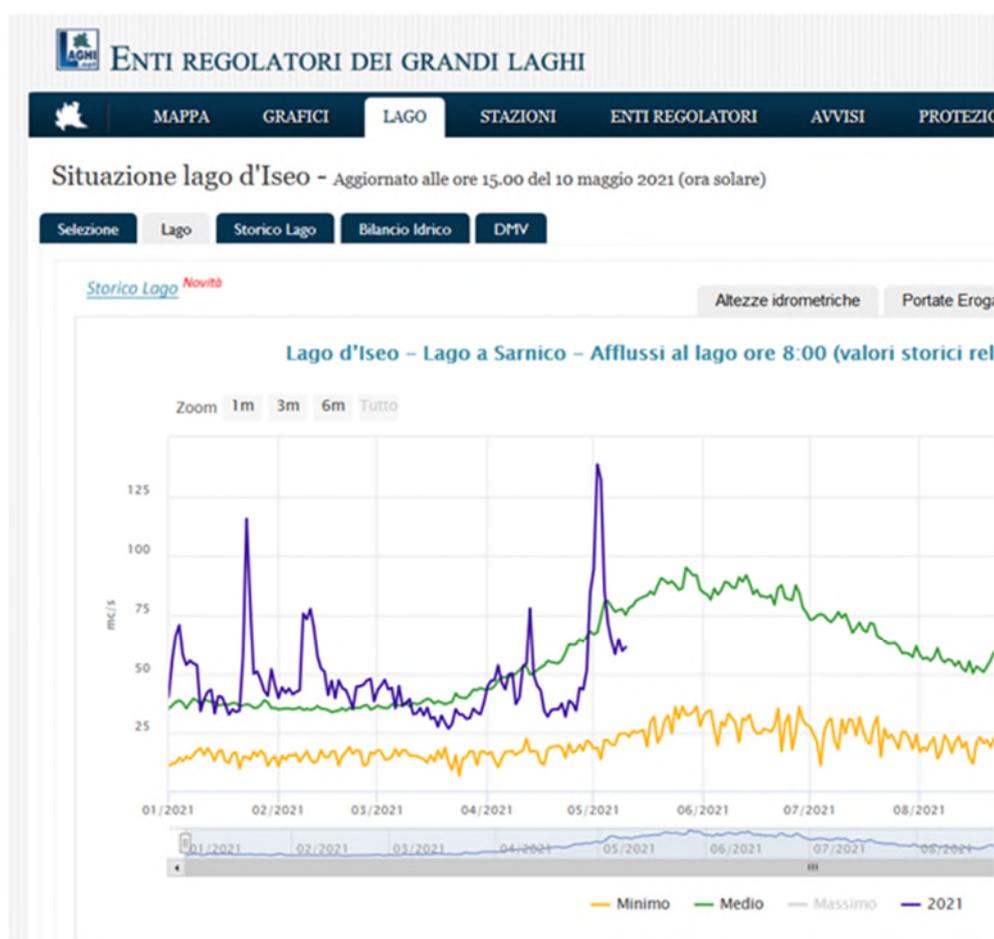
Figura 28 - Grafico del sistema di regolazione dei laghi

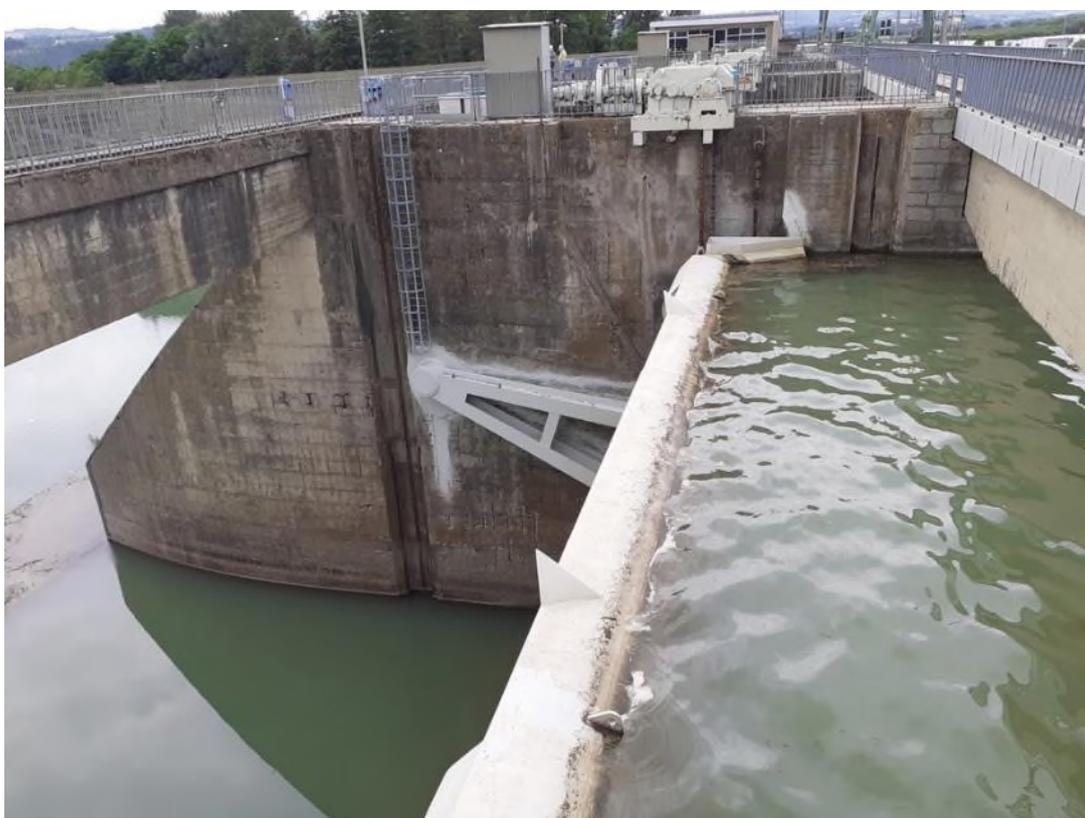
Figura 29 - Traversa di Alviano (TR)

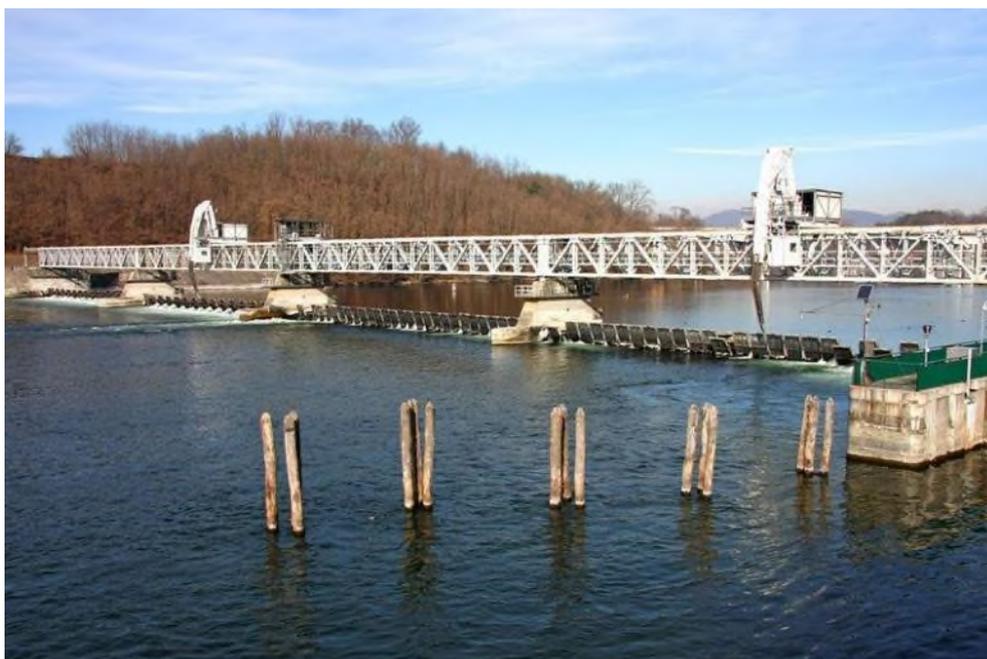
Figura 30 - Sbarramento della Miorina (VA) sull'emissario del Lago Maggiore

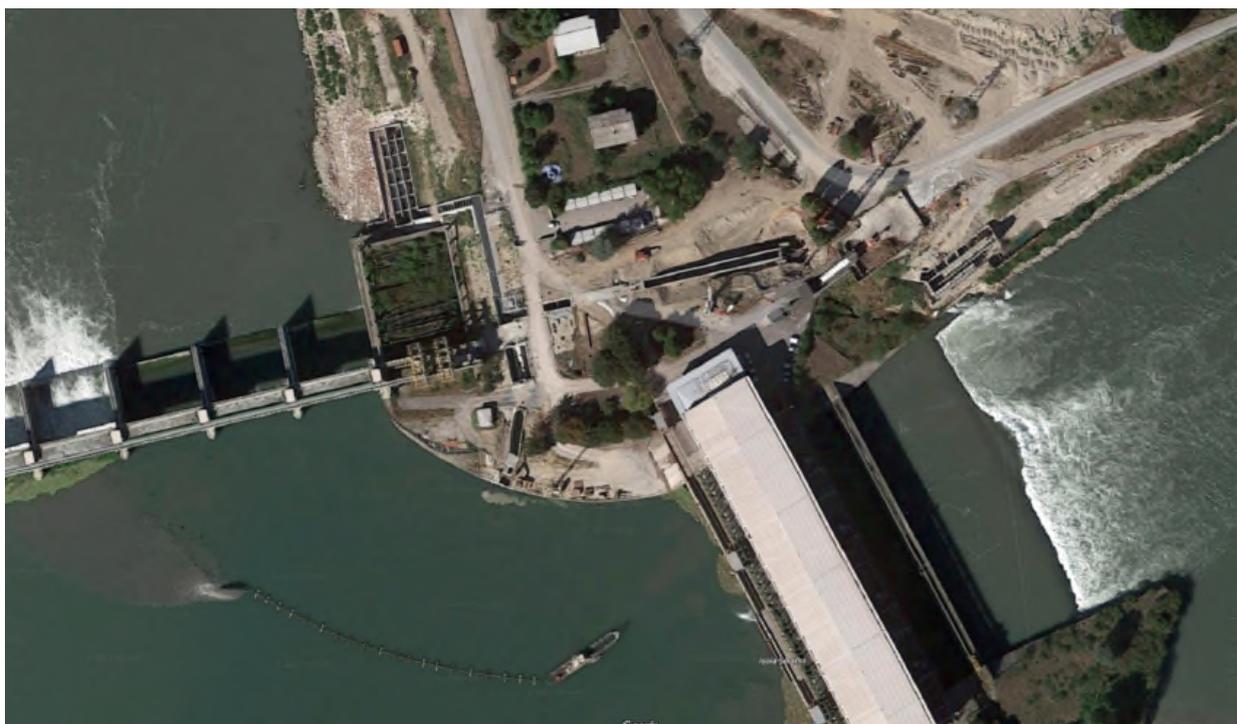
Figura 31 - Scala pesci a servizio della traversa di Isola Serafini (PC)

La necessità di inserire una scala pesci in un'opera esistente può dipendere da svariati fattori: in genere costituisce una esplicita e spesso inderogabile richiesta in caso di adeguamenti o manutenzioni dell'opera che richiedano una autorizzazione ambientale, ma anche in assenza di interventi importanti sullo sbarramento può derivare da istanze di tipo ambientale, spesso molto forti.

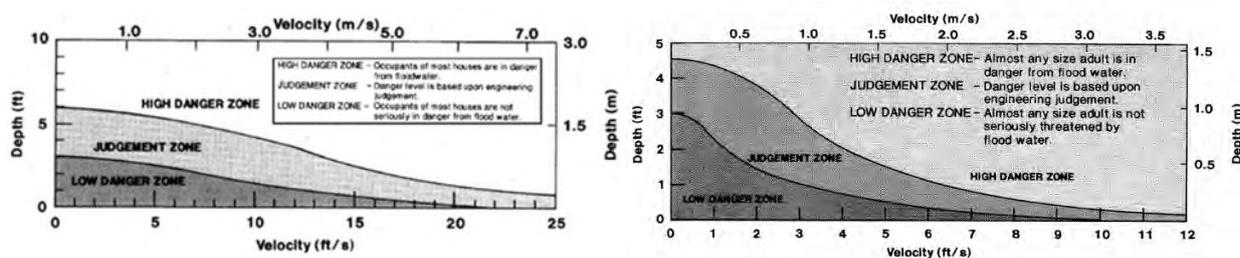
Figura 32 - Esempi relazione tra profondità e velocità dell’acqua e livello di pericolo rispettivamente per persone adulte ed edifici (da Downstream hazard Classification Guidelines – USBR [29])

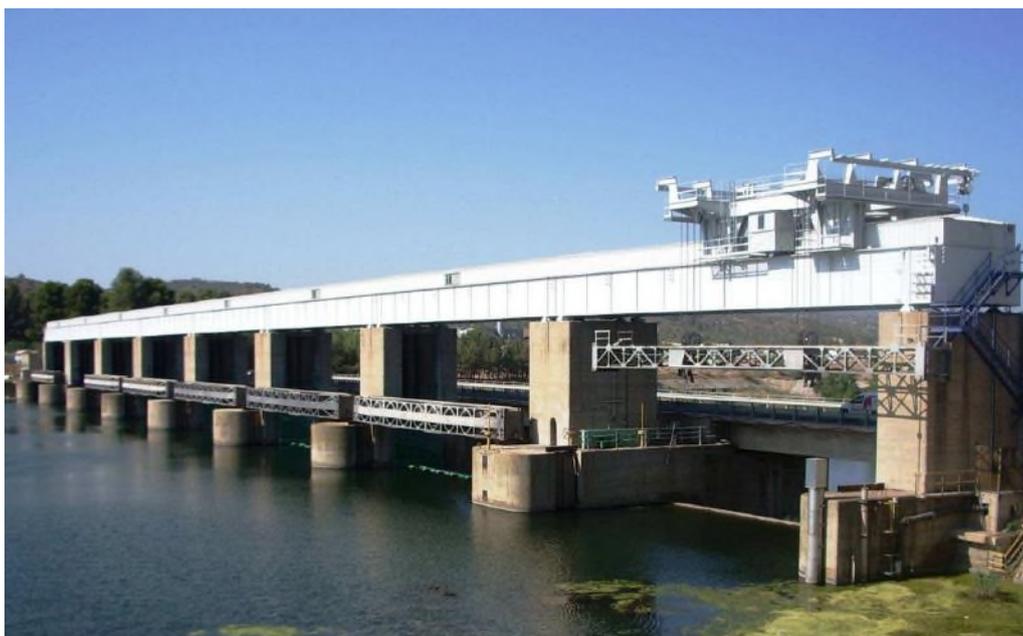
Figura 33 - Traversa di Flix sul fiume Ebro (Spagna)
