**ITCOLD**

Comitato Nazionale Italiano delle Grandi Dighe

# TRAVERSE

2024

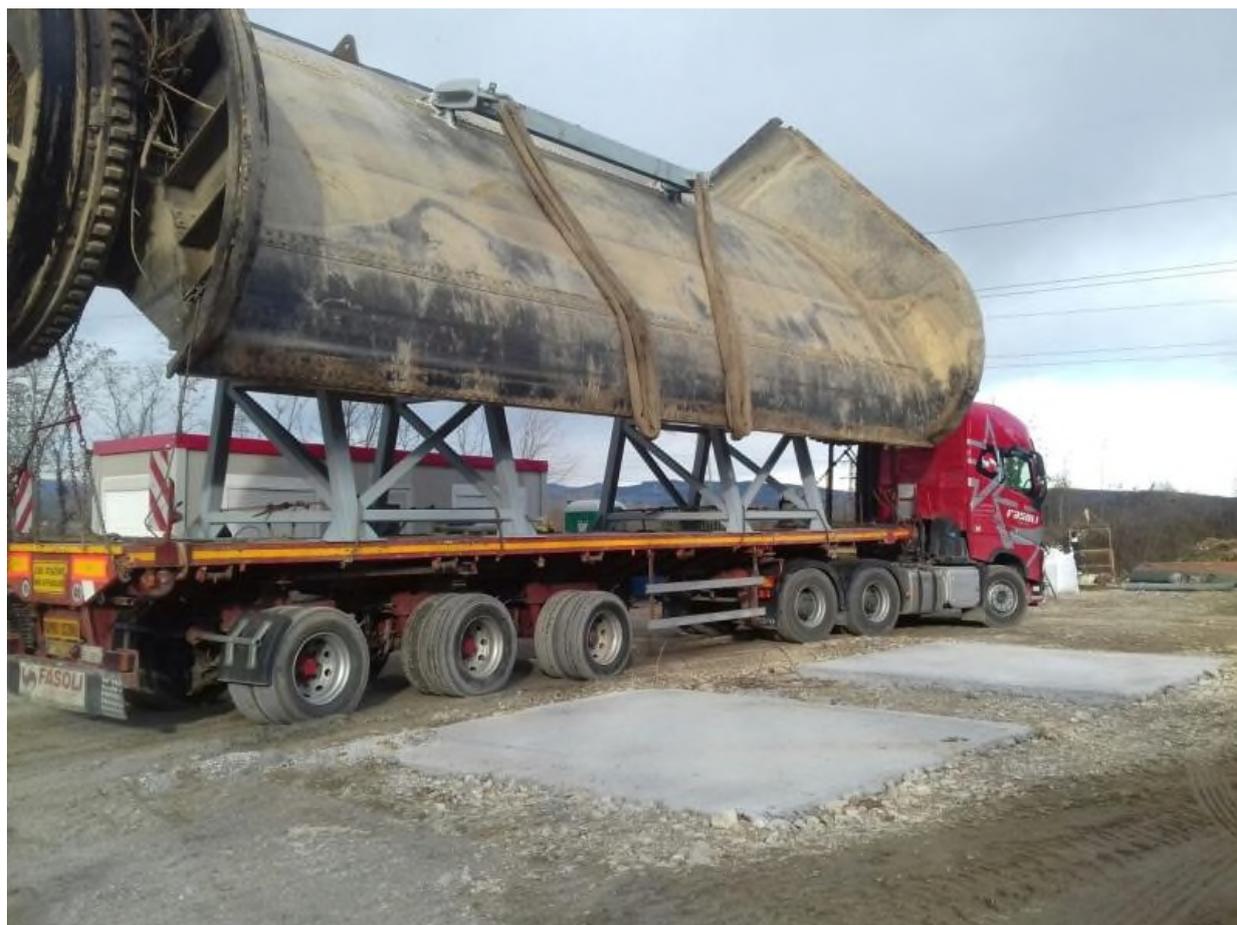
Figura 35 - Traslazione della paratoia cilindrica della traversa di S. Caterina sull'Adige (VR)

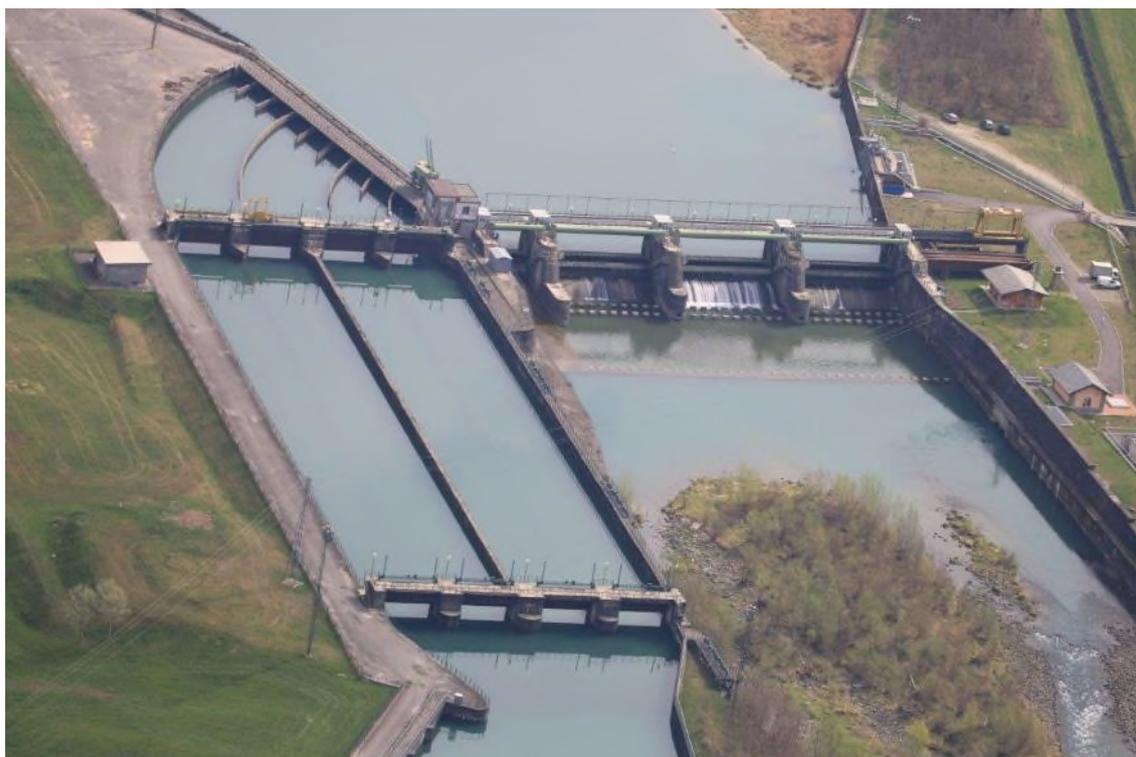
La traversa è stata realizzata fra il 1959 ed il 1962 dalle Ferrovie dello Stato per produrre energia elettrica nell'impianto di Monastero; dispone, tra le spalle laterali, di quattro luci, di cui tre di larghezza 20 m con soglia a quota 261,50 m s.m. ed una, a destra, di larghezza 8 m e soglia a quota 260,60 m s.l.m..

Fig. I-1- Traversa di Ardenno e opera di presa dell'impianto di Monastero

Le quattro luci sono presidiate da paratoie a settore con ventole sovrapposte. La quota di massima regolazione è 265,50 m s.l.m..

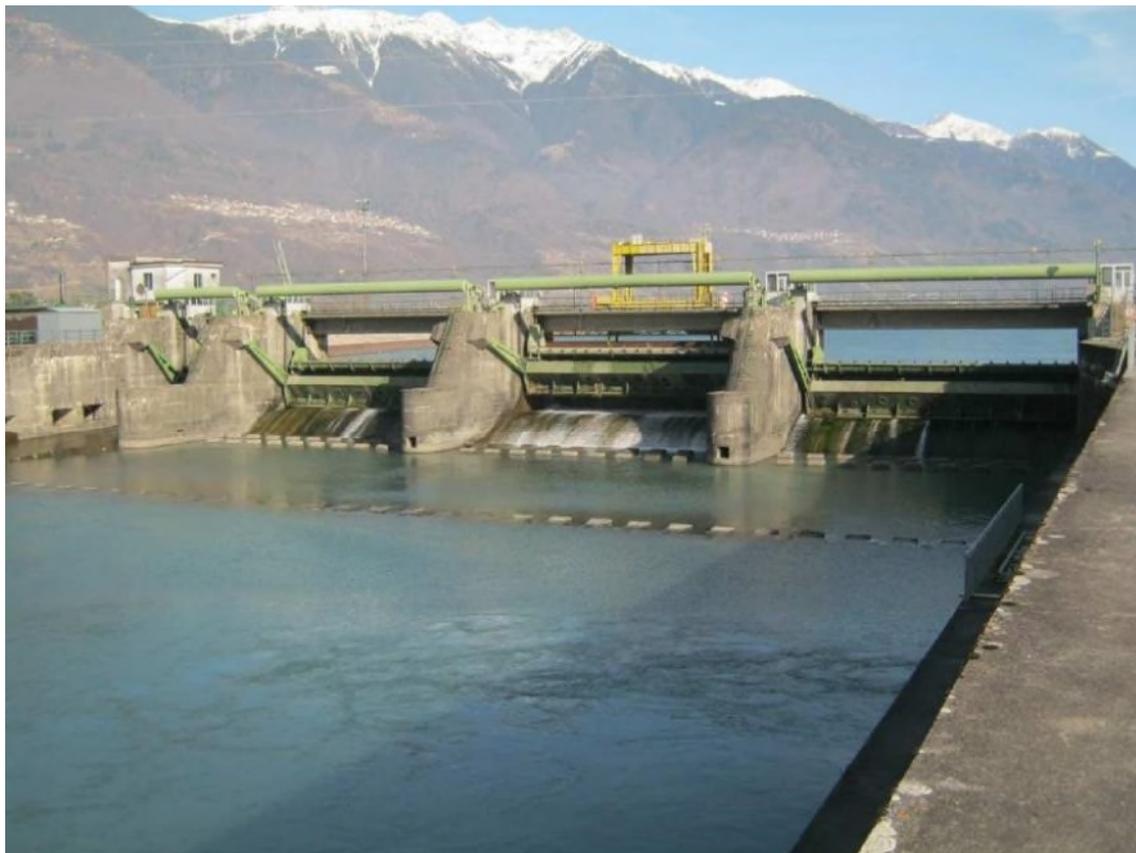
Fig. I-2 - Traversa vista da valle

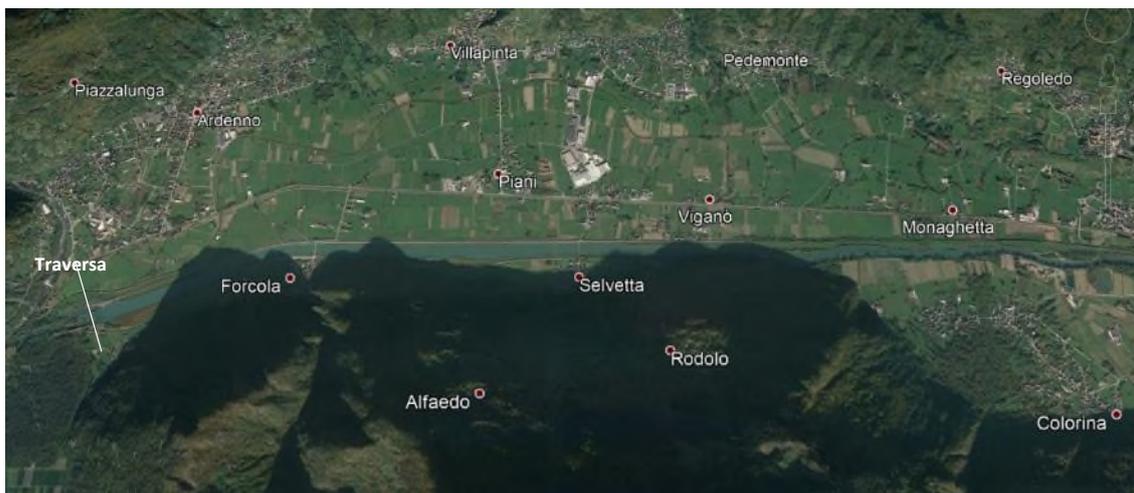
I muri d'ala della traversa si intestano sulle due arginature di contenimento dell'invaso nel tratto fluviale di sua pertinenza; quella destra della lunghezza di 4,7 km e quella sinistra di lunghezza inferiore, pari a 4,1 km, in quanto l'argine è interrotto da un contrafforte roccioso.

Fig. I-3 - Traversa di Ardenno, bacino, piana della Selvetta

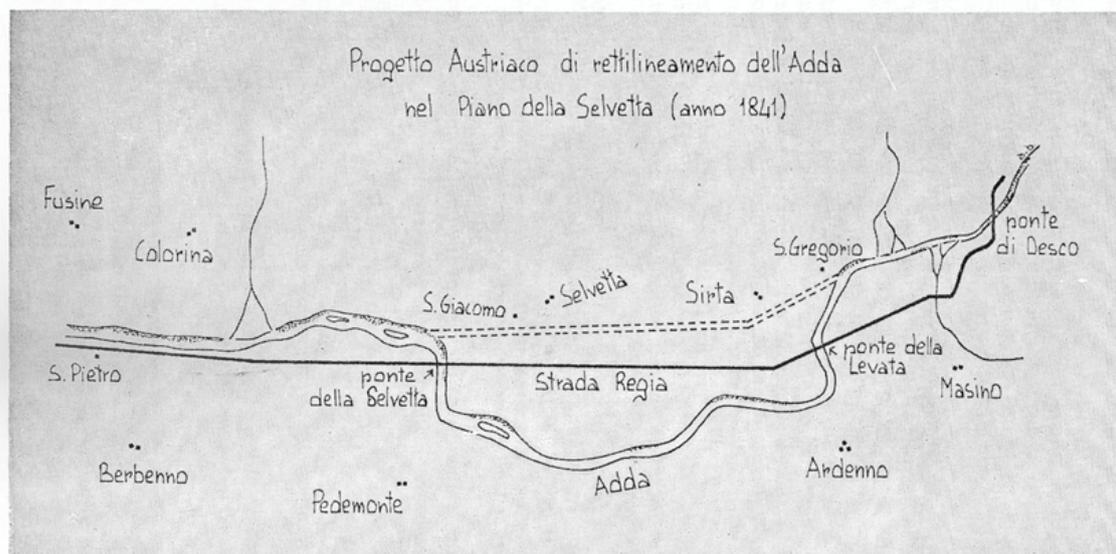
Fig. I-4- Rettifica corso fluviale secolo XIX

Il fiume era già arginato prima della realizzazione dell'impianto; infatti a metà del XIX secolo l'Amministrazione Austriaca aveva provveduto ad arginare e rettificare il fiume, bonificando la piana della Selvetta (v. Fig. I-4).

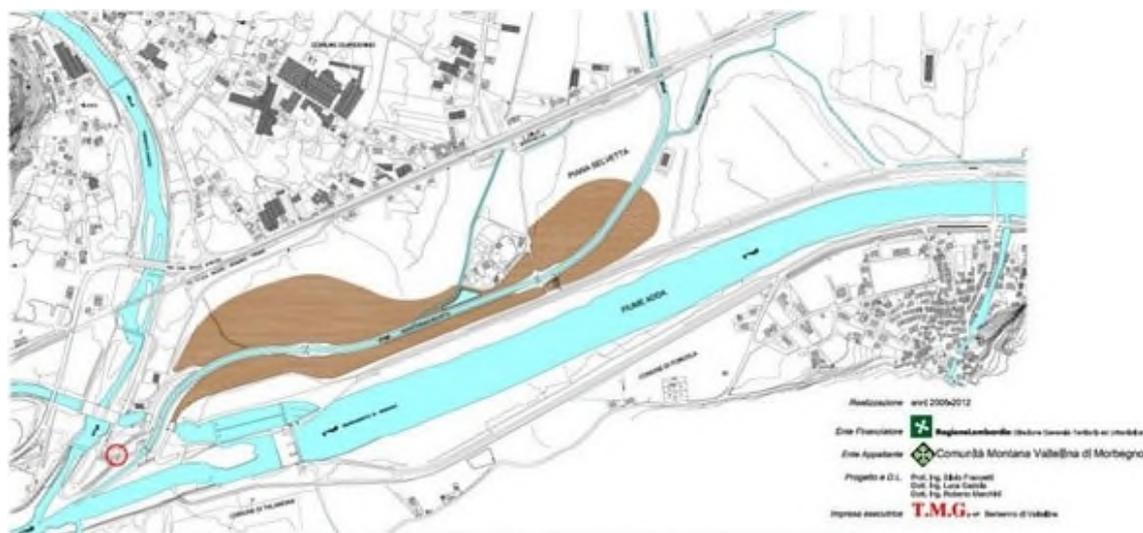
Il franco è stato aumentato portandolo a 1,5 m in corrispondenza della piena di 1400 m<sup>3</sup>/s ed il rivestimento in calcestruzzo lato alveo è stato esteso alle nuove superfici.

Fig. I-5 - Sistemazione idraulica piana della Selvetta

Questo ultimo intervento è stato coordinato con quello di bonifica e sistemazione idraulica ed agronomica della piana della Selvetta realizzato dalla Comunità Montana Valtellina di Morbegno; infatti fra le opere previste vi è il canale denominato via di fuga, dimensionato non solo per garantire il deflusso delle portate affluenti dai bacini montani ma anche quella derivante da una ipotetica rottura arginale, ipotizzata pari a 400 m<sup>3</sup>/s (v. Fig. I-5 e Fig. I-6).

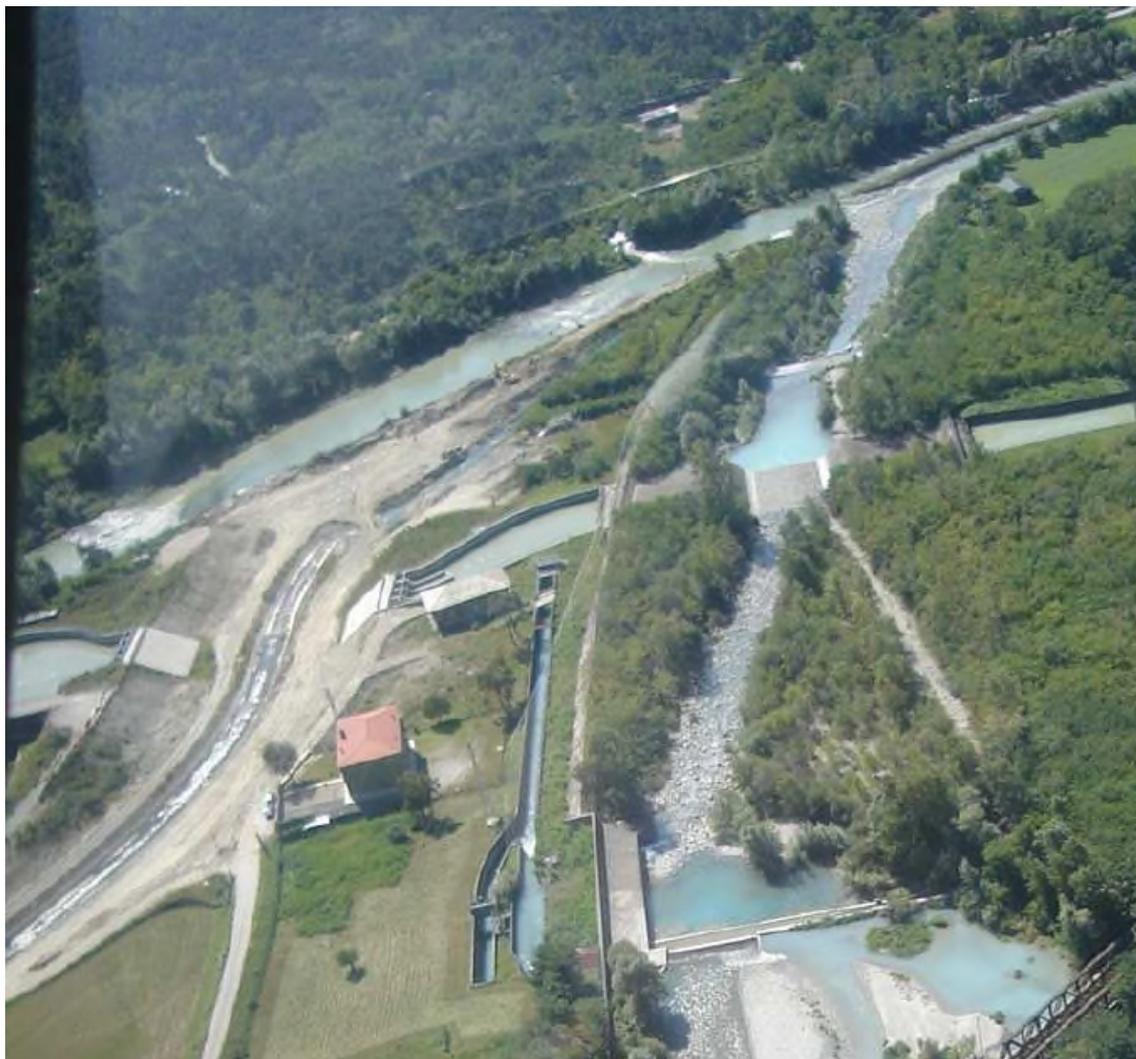
Fig. I-6 - Nodo idraulico a valle traversa

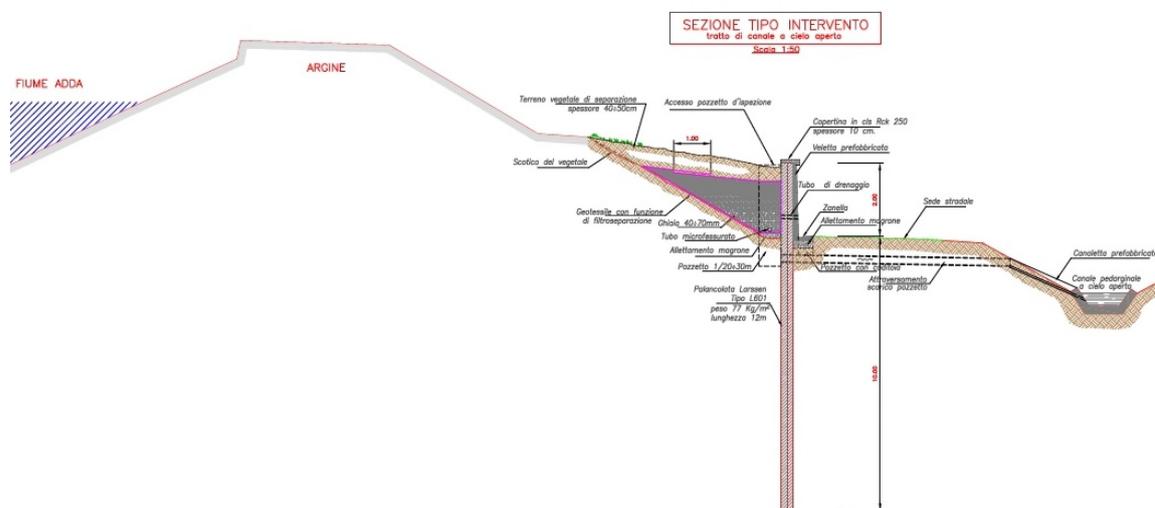
Infatti, la realizzazione del palancoato effettuata al piede argine, ha permesso di risolvere le inevitabili interazioni con le opere della viabilità principale e minore (accessi ai ponti della Sirta e della Selvetta ed ai numerosi ponticelli per il passo ai fondi situati oltre il canale pedearginale), anche grazie alle particolari caratteristiche di adattabilità costruttiva della soluzione prevista che ha permesso l’esecuzione di un setto ad andamento planimetrico composito.

Fig. I-7 - Progetto della palancoata al piede dell'argine

Come indicato negli elaborati di progetto (v. Fig. I-7 e Fig. I-8) le palancole, della lunghezza di dodici metri, sono state spinte per dieci metri sotto il piano di campagna, rimanendo per due metri circa fuori terra.

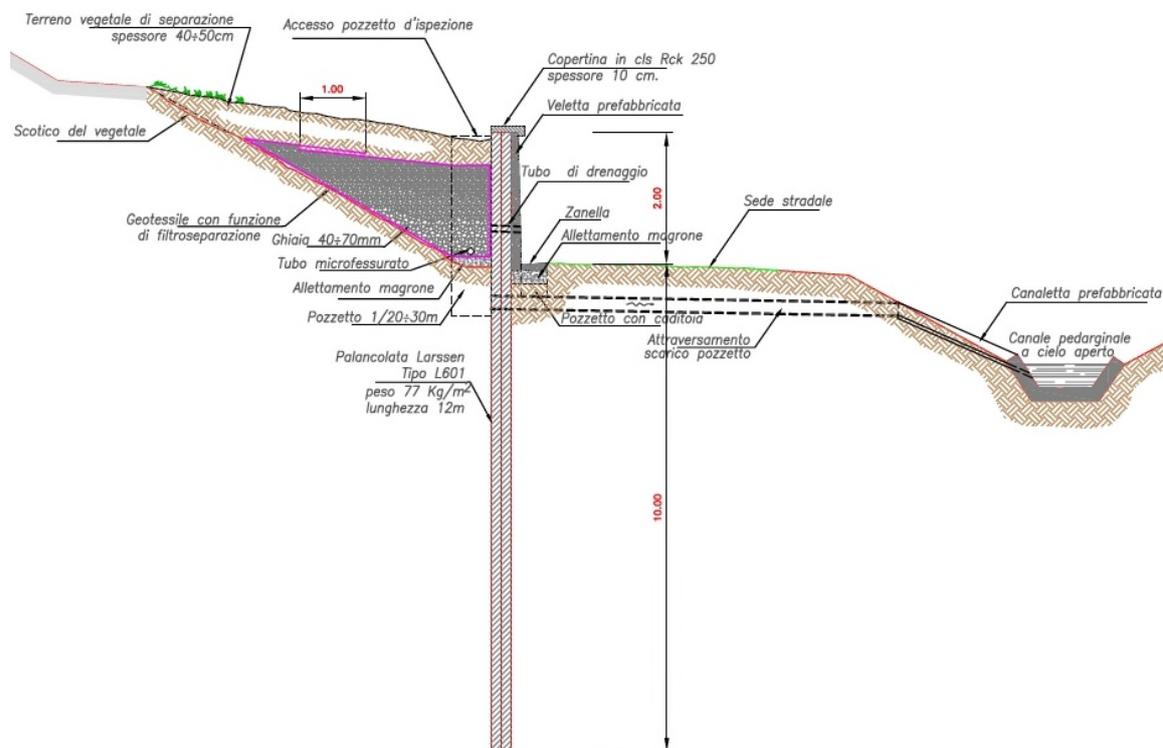
Fig. I-8 - Dettaglio palancoata e sistemazione argine lato valle

La ricarica contenuta dal palancoato fuori terra è stata realizzata con un corpo drenante in ghiaia rivestito di geotessile, compatibile con i terreni limosi del corpo arginale, per la captazione ed allontanamento delle eventuali acque di filtrazione dal corpo arginale stesso, che sono raccolte da pozzetti di convogliamento e successivamente recapitate al canale pedearginale.

Le acque meteoriche sono, invece, raccolte da una canaletta superficiale realizzata sulla ricarica a tergo del palancoata ed a mezzo degli stessi pozzetti di cui al capoverso precedente recapitate anch'esse al canale pedarginale.

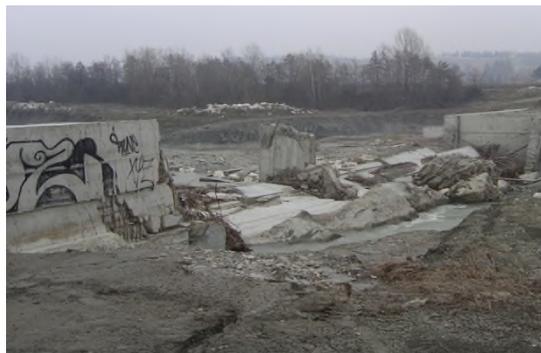
Fig. II-5 - Condizioni a marzo del 2006 – Crollo parziale al centro

Tra le probabili cause del crollo del dicembre 2005 si possono indicare:

2. Mancanza di un adeguato taglione impermeabilizzante in grado di evitare fenomeni di infiltrazione al piede, i quali hanno causato una riduzione della reazione del terreno a valle della briglia, riducendo l'equilibrio a traslazione;

3. Mancato completamento del riempimento fra i setti della briglia con conseguente riduzione del peso proprio stabilizzante della stessa nei confronti dell'equilibrio statico;

4. Mancanza di un'adeguata protezione dell'alveo dall'erosione a valle della briglia, con conseguente riduzione della stabilità dell'opera;
5. Mancanza di giunti di costruzione verticali, essenziali per consentire la dilatazione trasversale dell'opera per effetti termici e al ritiro, in particolare per un'opera di estensione trasversale di ca. 250 m.

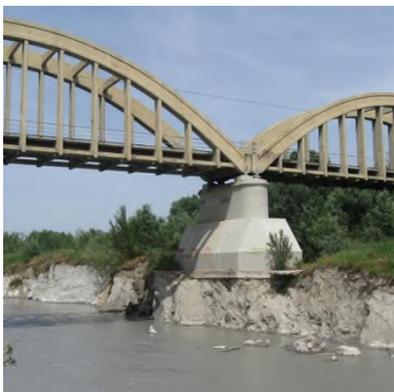
Fig. II-6 - Erosione dell'alveo al piede dei piloni del ponte ferroviario a monte della centrale. Data: 24/05/2009.

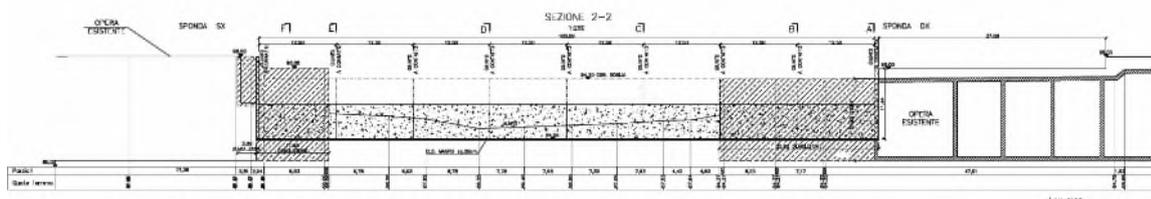
- Livello della cresta  $Z = 88.5$  m slm
- Lunghezza  $L = 110$  m totali di cui 90 m a 88.5 m slm e 20 a 86.5 m slm
- Altezza dell'alveo di valle  $H = 3.5$  m
- Altezza della fondazione  $H = 6.0$  m

Nel progetto del rifacimento della traversa è stato eseguito il solo muro in sinistra idraulica a confinamento della scala di rimonta dell'ittiofauna e dello scarico dell'impianto idroelettrico.

Fig. II-8 - Estratto di progetto con rappresentazione della sezione trasversale

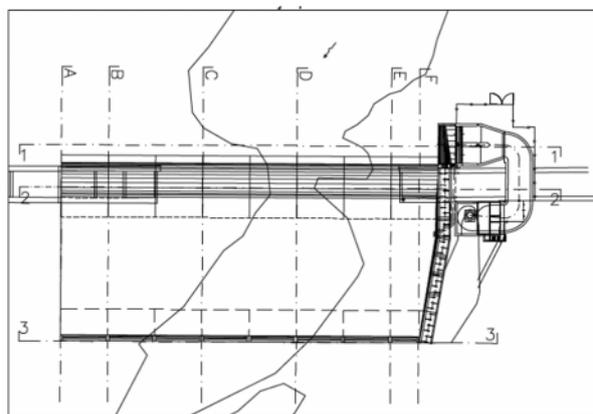
Fig. II-9 - Estratto di progetto con rappresentazione della planimetria della sponda dx.

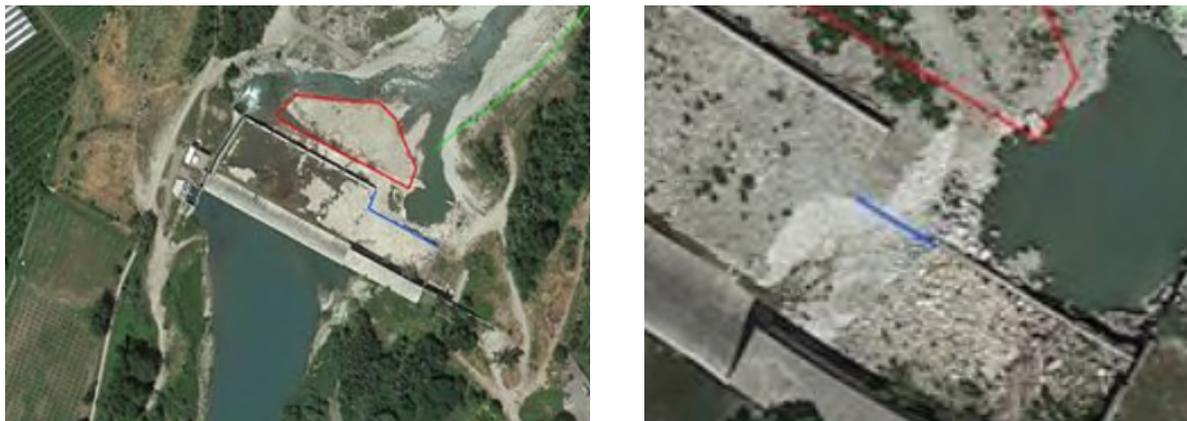
Fig. II-11 - Anno 2014 - Opera ultimata, è visibile l'assetto finale con allineamento del muro in BLU con ultimo setto vasca di dissipazione. A valle del primo salto la platea è più ampia in sinistra mentre si riduce in destra. Sul lato destro la vasca di dissipazione risulta aperta e priva di speroni di dissipazione. Pertanto, in occasione delle portate di morbida, la corrente, deviata dagli speroni della vasca, tende verso destra determinando significativi fenomeni erosivi sul fondo alveo, al piede dell'opera

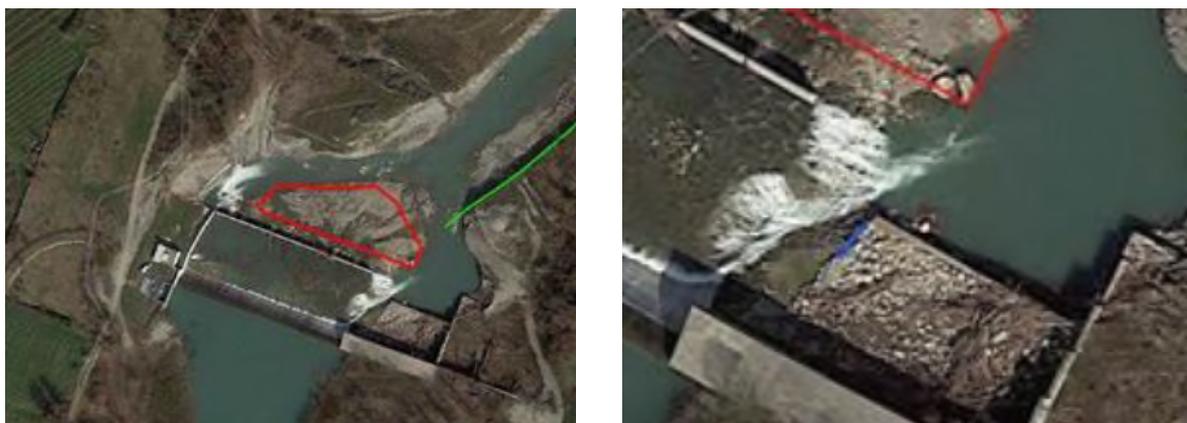
Fig. II-12 - Anno 2018 - A seguito delle significative piene, avvenute in data 17-18 marzo, l'incisione della platea tra primo e secondo salto si è accentuata mentre il setto di irrigidimento evidenziato in BLU è collassato. L'incisione sul fondo alveo si è ulteriormente estesa

Durante l'esercizio dell'impianto idroelettrico tra il 2011 e il 2020 sono state riscontrate diverse problematiche relative al cedimento di parti della platea, all'abbassamento dell'alveo a valle della controbriglia e il cedimento di parte della traversa in sponda idraulica destra non oggetto di rifacimento.

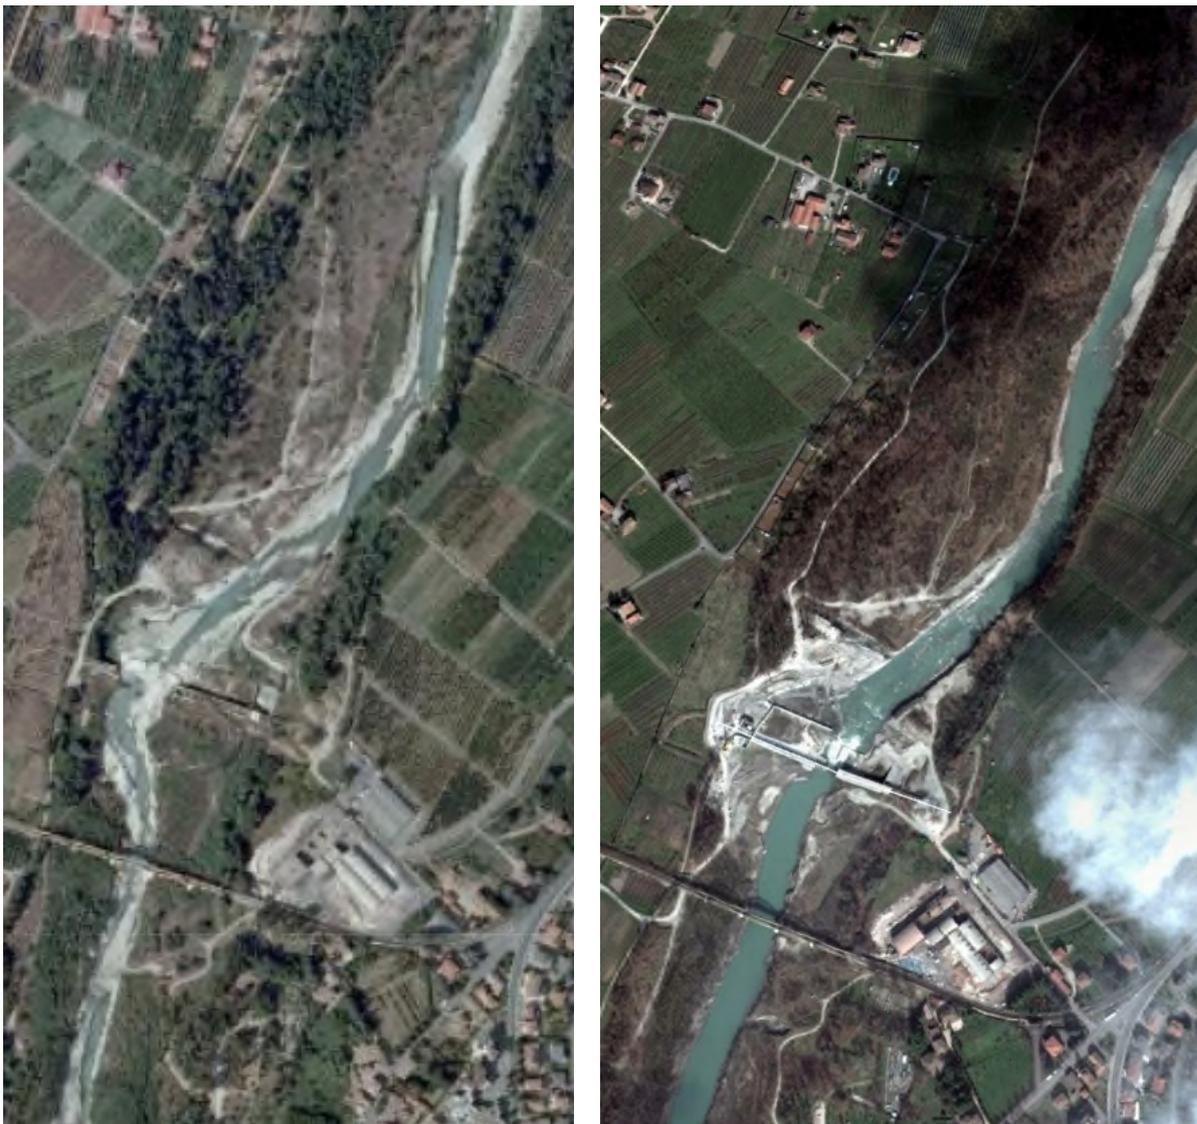
Fig. II-13 - Ortofoto del fiume Panaro del 2008 (sx) e del 22/3/2011 (dx). Fonti: Agea Geoportale E-R e Google Earth

Nel confronto tra il 2008 e il 2011 (v. Fig. II-13) si evidenzia come il percorso del fiume Panaro, nella zona di imposta della traversa storica crollata nel 2005, presentava una curva in sinistra. Questa condizione sta sicuramente alla base della scelta progettuale di impostare la centrale sulla medesima sponda, per facilitare la derivazione delle portate nel punto d'ansa più esterno, caratterizzato da velocità maggiori.

Il rifacimento della traversa e le modalità di realizzazione delle ture hanno riportato e riallineato l'alveo del fiume. Tuttavia la magra del fiume ha sempre interessato per lo più la porzione di destra del corpo idrico, come si osserva dall'ortofoto 2008.

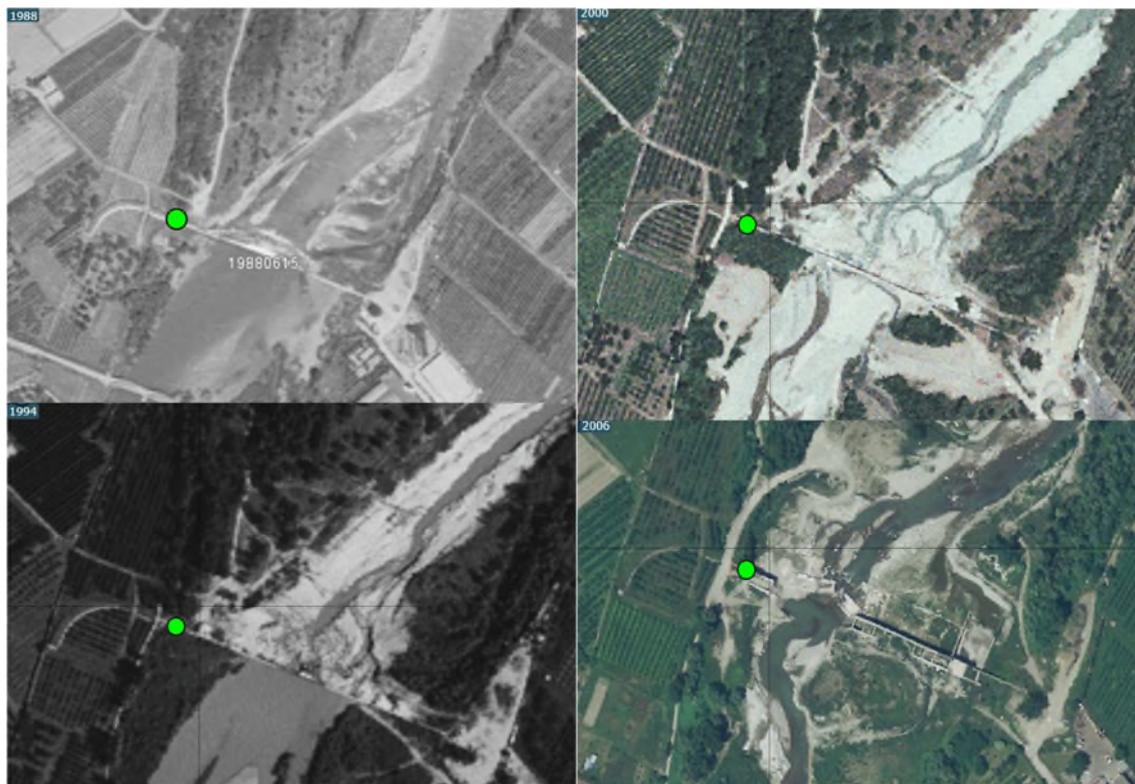
Fig. II-14 - Ortofoto storiche 1988-2006 del fiume Panaro nella zona di imposta della traversa.  
Fonte: Geoportale Min. Amb.

Osservando le ortofoto storiche tra il 1988 e il 2006 (v. Fig. II-14), si osserva che l'andamento dell'alveo era pressoché rettilineo in quel punto. I lavori di ripristino della traversa eseguiti con la traversa selettiva del Magistrato del Po, hanno lasciato un elevato deposito di materiale sciolto in destra idraulica.

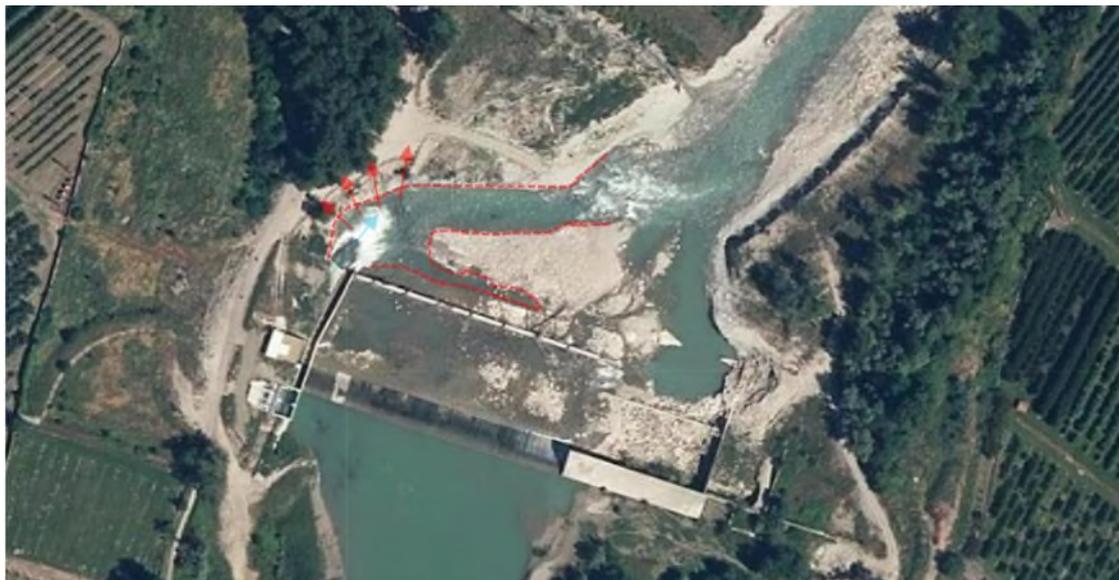
Fig. II-16 - Ortofoto risoluzione 50 cm del fiume Panaro del 2014. In rosso i punti di azione del maggiore sforzo tangenziale sulla sponda indotto dalla portata turbinata uscente dall'impianto idroelettrico (freccia azzurra) Fonte: Consorzio TeA - Agea Geoportale E-R

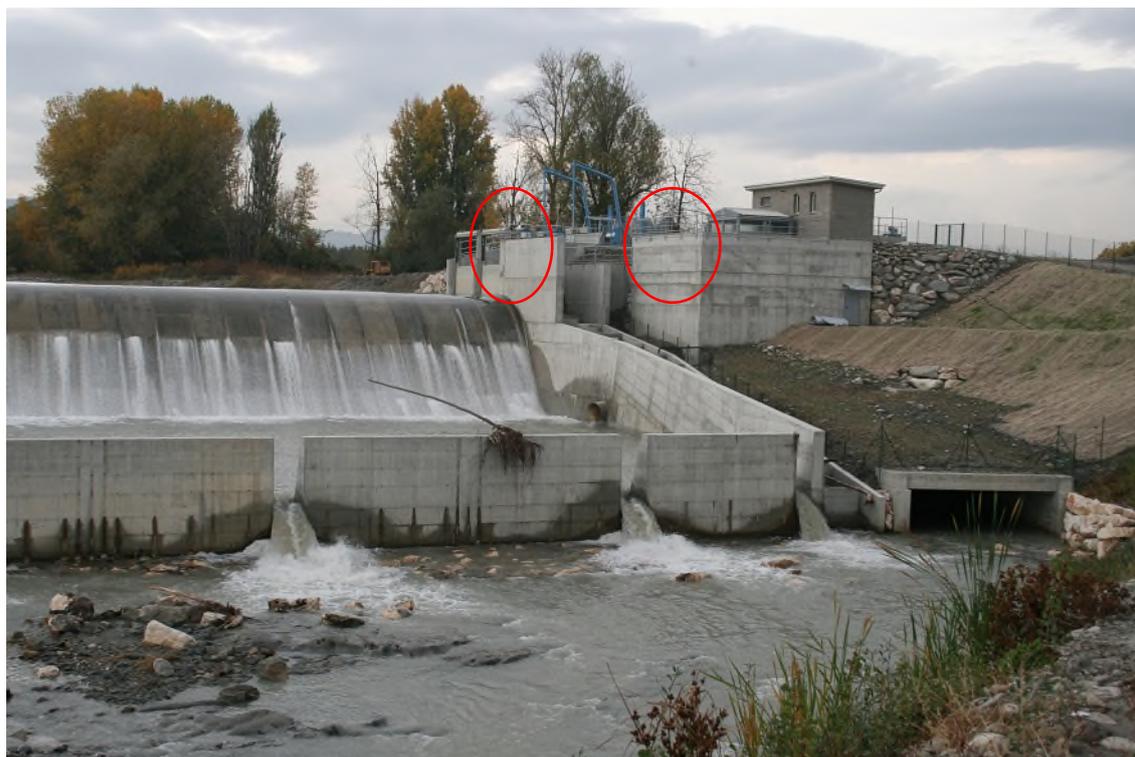
Fig. II-18 - Condizioni dello scarico all'entrata in funzione dell'impianto. Fonte: Andrea Paltrinieri – 5/11/2011

Dalle foto di archivio, che rappresentano il momento dell'entrata in esercizio dell'impianto (indicativamente 11/2011), si osserva che:

- il livello idrico allo scarico era compatibile con il livello in alveo del fiume Panaro;
- non vi erano salti localizzati a valle del selciatoone di protezione;
- la sponda idraulica sx del fiume Panaro appena a valle dello scarico era protetta da una scogliera in massi ciclopici a secco;
- la quota della vasca di dissipazione era superiore rispetto al livello del selciatoone di protezione a valle della controbriglia. Ciò è evidente dal salto che fa l'acqua che fuoriesce dalle luci nella controbriglia e dalla dissipazione a valle. La stessa condizione si può notare in foto più recenti (Fig. II-19);
- nel progetto autorizzato si prevedevano dei livelli del fiume Panaro superiori a quelli riscontrati nel recente funzionamento. Anche la protezione spondale aveva un'estensione maggiore verso valle di quella esistente e riscontrata.

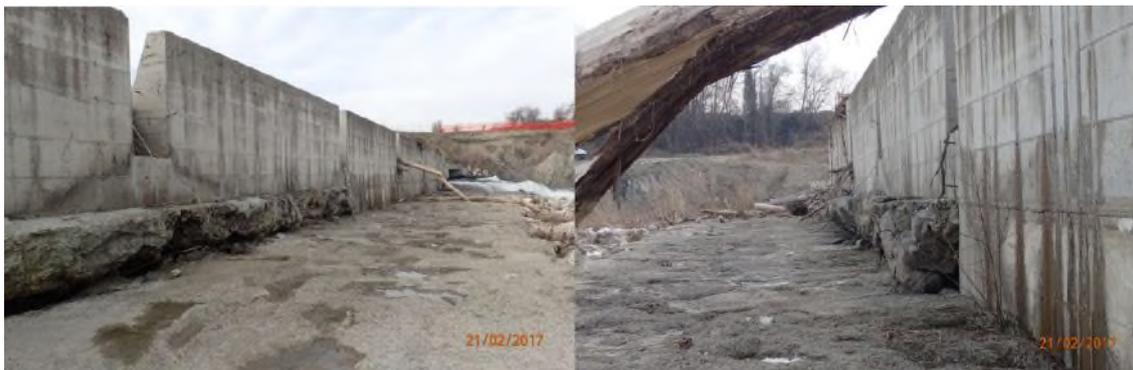
Fig. II-19 - Porzione di selciatoone a valle della controbriglia che si è disgregato nel tempo. A destra porzione di selciatoone di protezione a valle della controbriglia - Data foto: 02/2017

Inoltre, il selciato di protezione della controbriglia si è parzialmente abbassato nel corso del tempo. Confrontando le foto del 2011 con quelle del 12/2014 e poi con quelle di 02/2017 si osserva che sulla metà di dx della controbriglia il livello del selciato si è ridotto di uno strato. Ciò è evidente dalla Fig. II-19 dove si osserva che la porzione di destra della controbriglia aveva una protezione di selciato attualmente danneggiato e svuotato mentre la porzione di sinistra non sembra mai essere stata caratterizzata da questa realizzazione.

Dalle misure effettuate nel 02/2017 il dislivello tra il selciatoone e il fondo delle luci della controbriglia era di 2,30 mt.

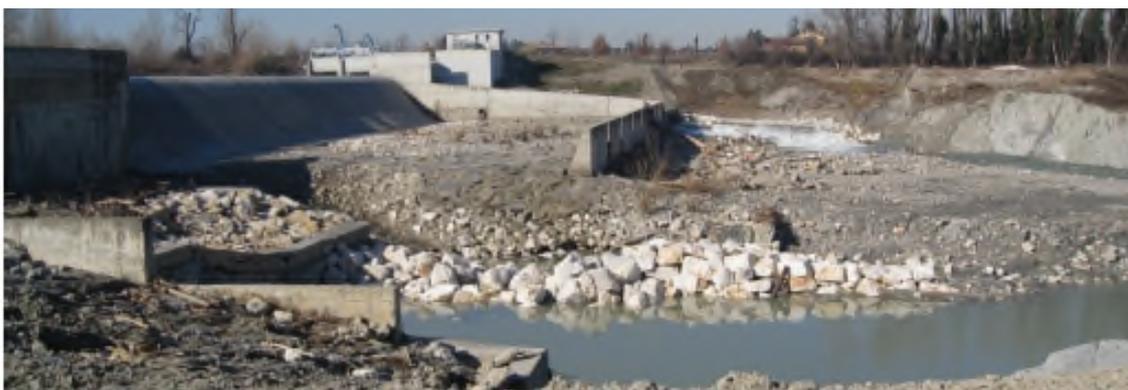
Fig. II-20 - Vista dell'opera di dissipazione esistente composta da briglia e controbriglia con speroni. In condizione di piana ordinaria, l'opera devia la corrente verso la sponda destra provocando fenomeni erosivi consistenti sul fondo alveo (profondità 6/8 m), come è possibile constatare dall'immagine fotografica. Sullo sfondo è visibile l'Impianto idroelettrico. In sponda dx è presente una cavità di cui è stata rilevata la batimetria

L'assetto attuale del corso d'acqua è fortemente influenzato dalla presenza della briglia e dell'opera di dissipazione, realizzate tra il 2011 e il 2014. Esse infatti hanno dato origine a fenomeni erosivi retrogressivi del fondo alveo a valle delle opere, sul lato destro, con approfondimenti dell'ordine dei 6-8 m.

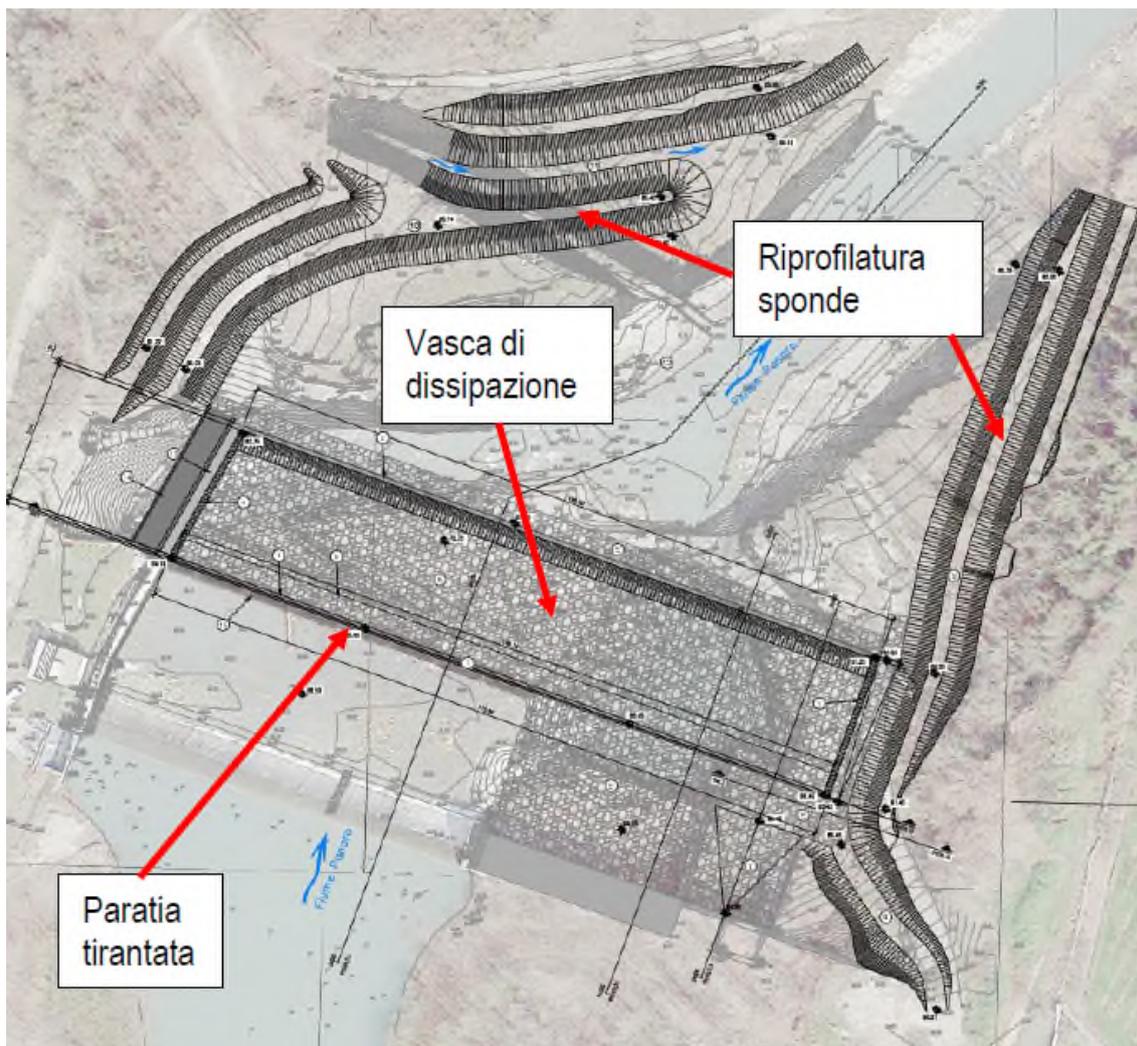
Fig. II-21 - Planimetria di progetto

L'opera presenta una larghezza complessiva pari a 170 m, ossia tale da sottendere l'intera gaveta, posta a quote differenti, della briglia esistente: la prima quota della gaveta corrisponde a 94.3 m e riguarda la parte centrale completamente tracimabile di larghezza pari a 100 m, mentre la seconda quota della gaveta corrisponde a 98 m ed è relativa alla parte sul lato in destra idraulica di larghezza pari a circa 70 m. Quest'ultima risulta tracimabile per piene con TR superiori a 15/20 anni.

Il progetto i cui lavori sono attualmente in corso di realizzazione prevede la realizzazione di una vasca di dissipazione a fondo piatto collocata immediatamente a valle dell'attuale sistema briglia e controbriglia. I lavori sono a carico principalmente della Regione con supporto di Swisspower.

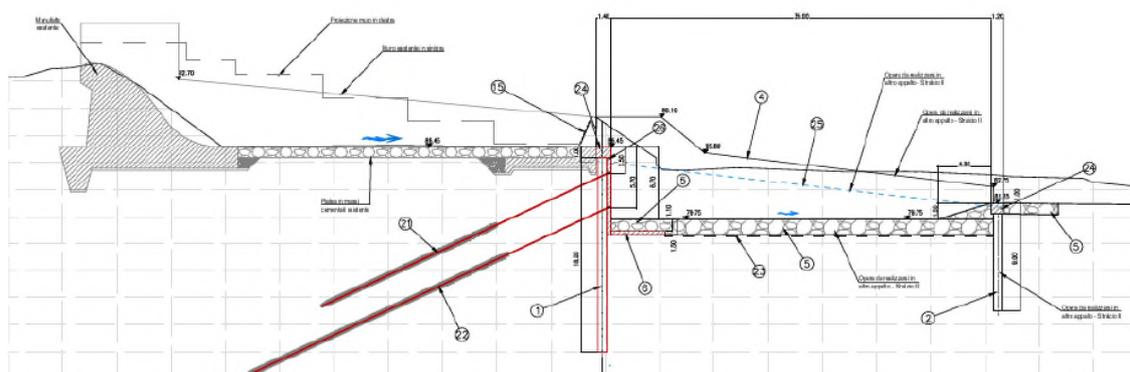
Fig. II-22 - Profilo di progetto

La vasca in progetto costituisce pertanto il completamento del sistema di dissipazione esistente e allo stesso tempo permette di incrementare il fronte di dissipazione all'intera larghezza della gaveta della briglia di monte.

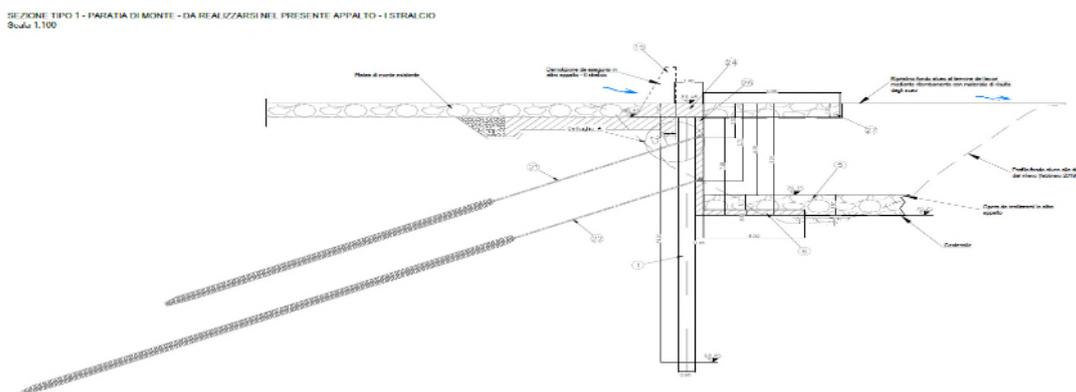
Fig. II-23 - Sezione tipo I di progetto

- lunghezza pali 18 m
- diametro pali 800 mm
- interasse pali 0.90 m
- cordolo in c.a. di testa pali (sez 1.4x1.0 m)
- I° ordine tiranti - lunghezza 29 m
- II° ordine tiranti – lunghezza 36 m
- interasse tiranti 2.7 m
- travi di contrasto HEA220 in acciaio S355 (n.2 per ordine di tiranti)
- parete in c.a. placcaggio tiranti (sez. 0.45x7.2 m)
- soletta in c.a. di fondo (sez. 5.0x0.4 m).

La lunghezza della sistemazione di sezione tipo 1 è prevista pari a 170 m circa mentre la quota in sommità cordolo è pari a 86.45 m. Per l'ispezione delle teste dei tiranti è prevista la formazione di nicchie all'interno della parete di placcaggio in c.a., chiuse con sportelli in acciaio zincato.

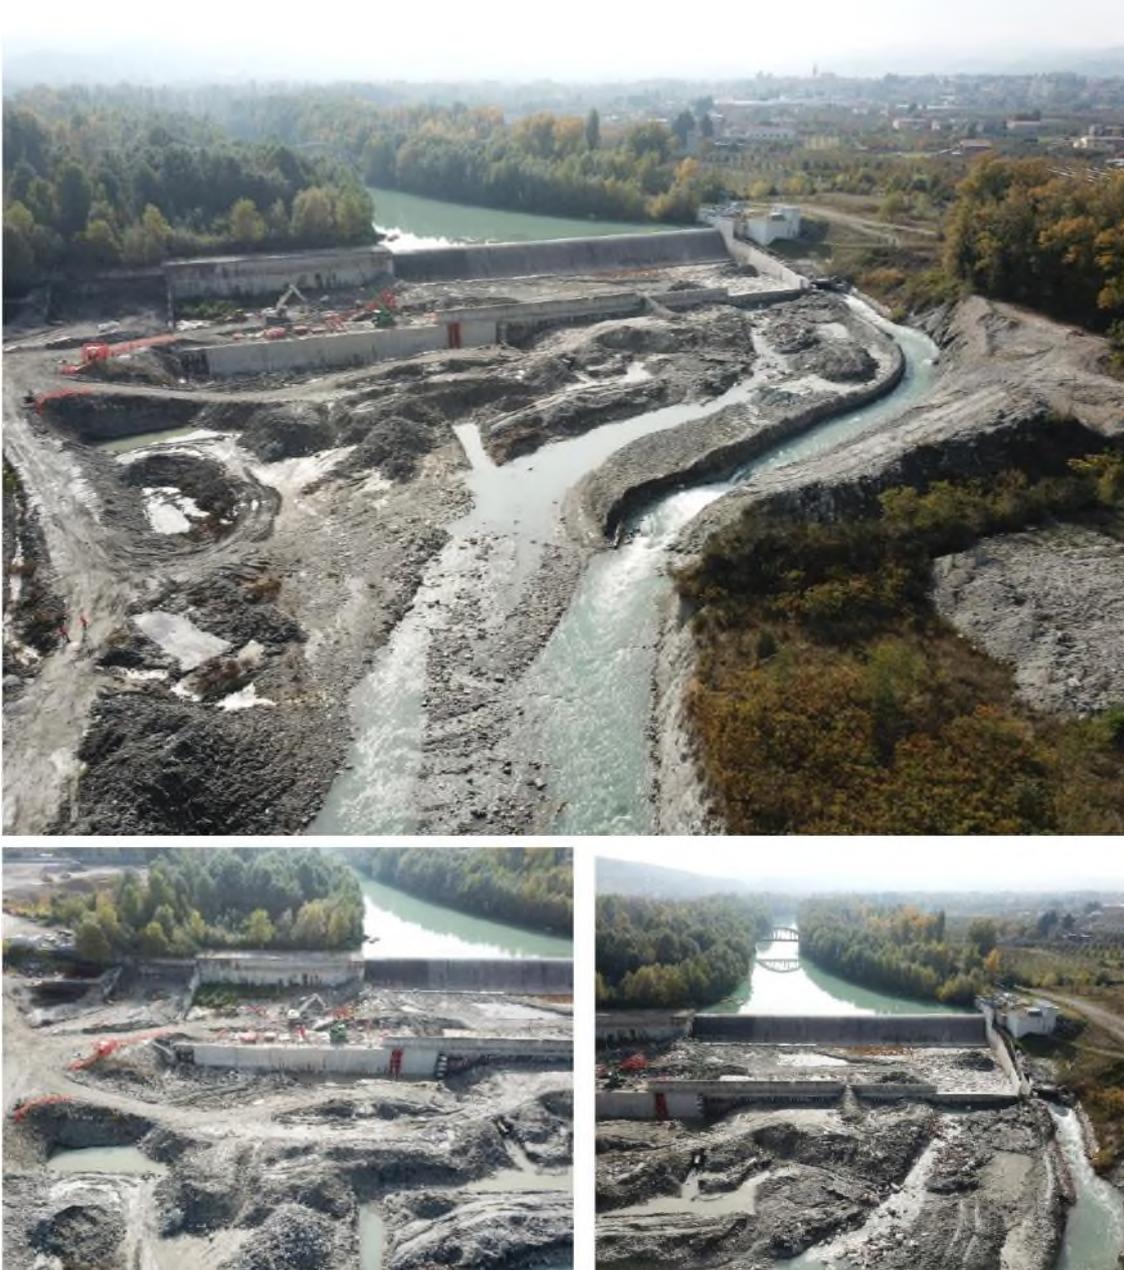
Fig. II-27 - Stato dei lavori in corso a ottobre 2020. Fonte: Hydrodata

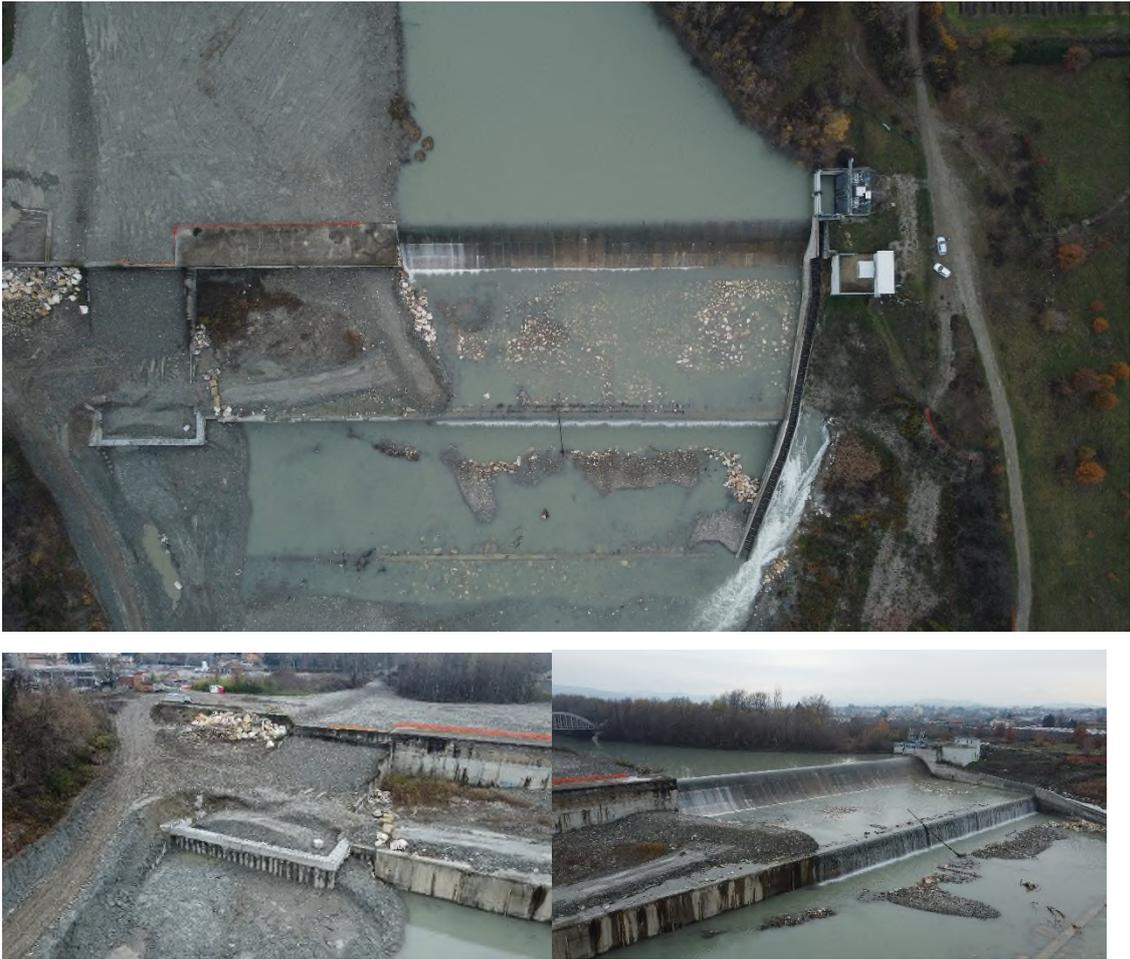
Fig. II-28: Stato dei lavori in corso a dicembre 2022. Fonte: Swisspower Rinnovabili Italia
