**ITCOLD**

Comitato Nazionale Italiano delle Grandi Dighe

# TRAVERSE

2024

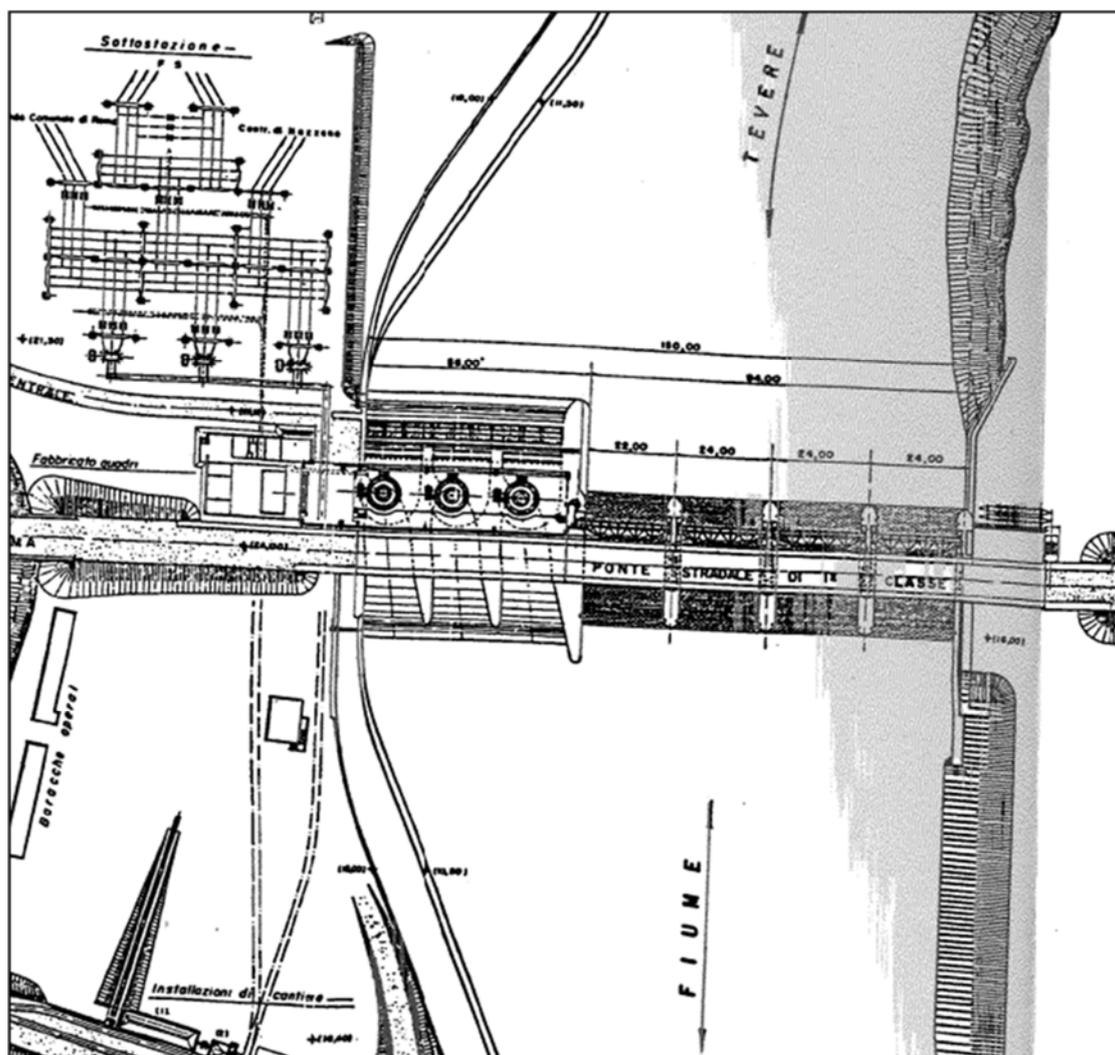
Fig. III-1 – Traversa di Castel Giubileo – Planimetria – Allegato A2 al FCEM

La lunghezza dello sbarramento, misurata tra i fili interni delle due spalle e comprensiva degli spessori delle pile, è di 96 m. Il fabbricato centrale è in alveo, in corrispondenza della sponda destra e misura 56,00 x 30,00 m ca. Lo sbarramento presenta quattro luci di 20 m di ampiezza, regolate con paratoie piane a carrelli, ciascuna di esse formata dalla sovrapposizione di due elementi, per un'altezza di ritenuta di 9,0 m; lo scarico può avvenire sia dal fondo, rialzando tutto il complesso, sia a stramazzo, abbassando l'elemento superiore.

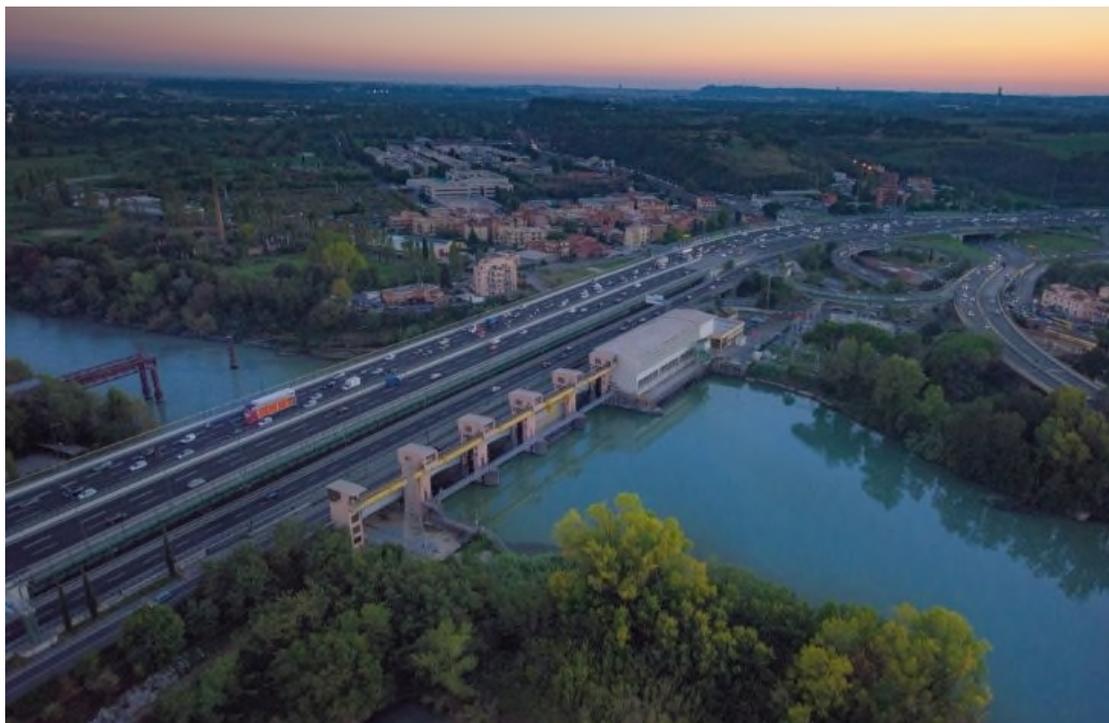
Fig. III-2 – Traversa di Castel Giubileo vista dall'alto

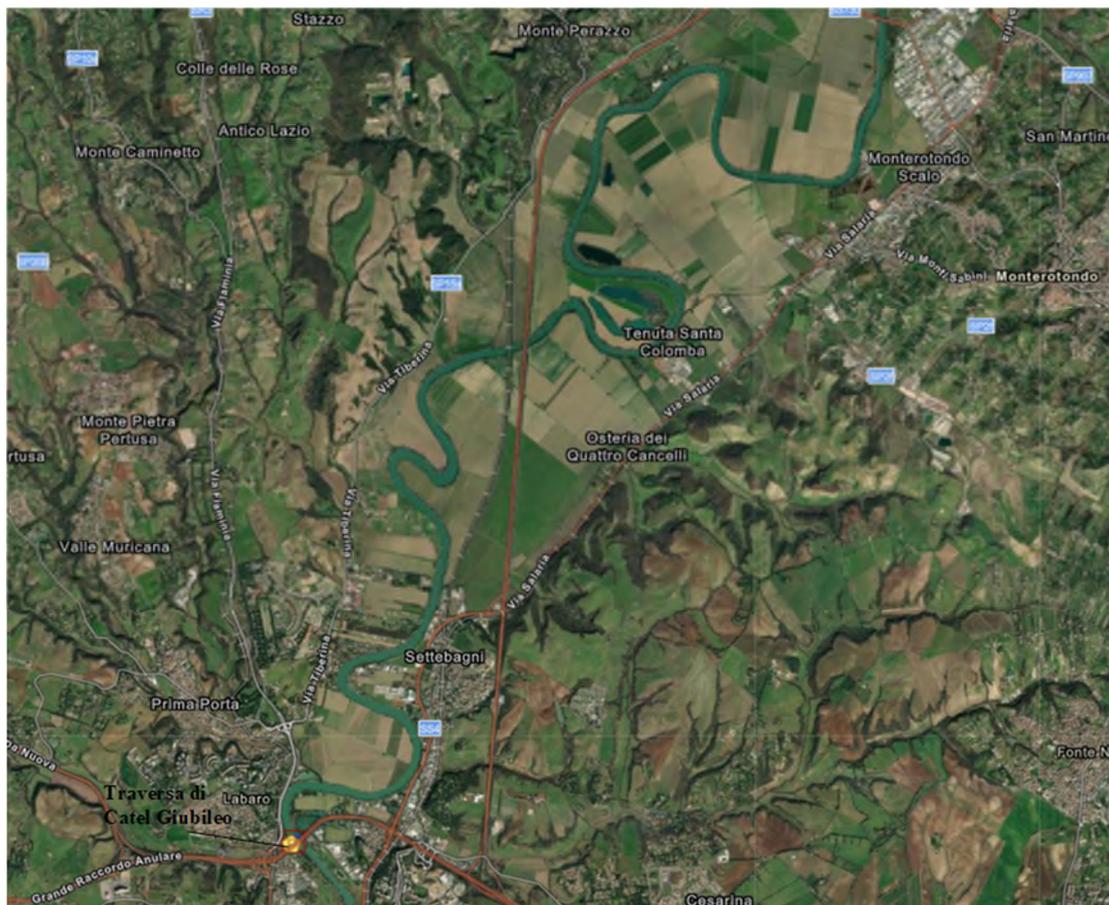
Fig. III-3 – Fotografia aerea della zona dell'invaso interessata dal dissesto

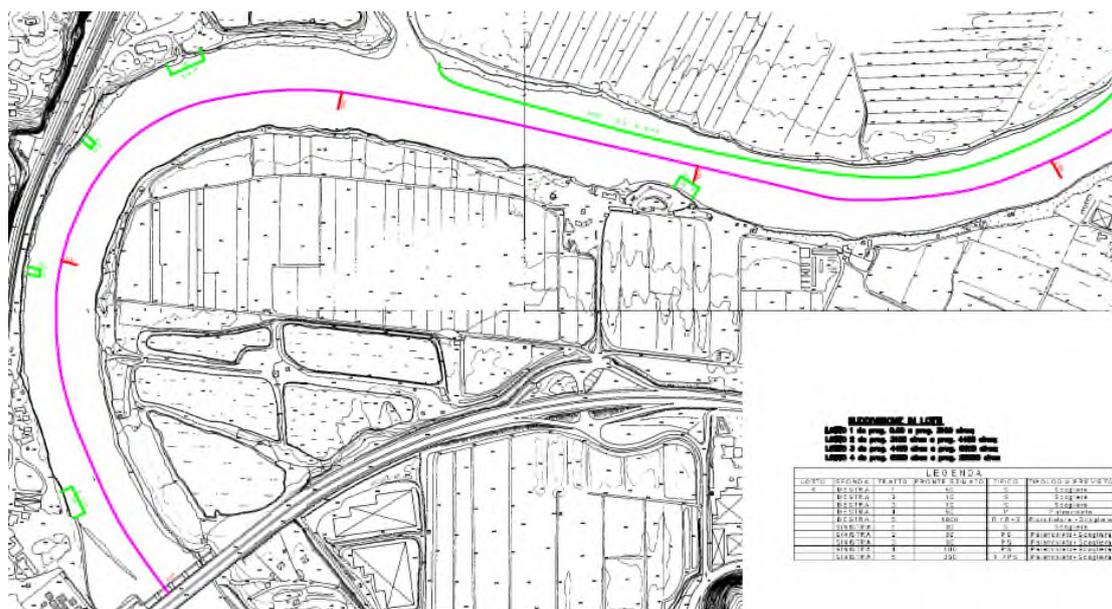
Fig. III-4 – Planimetria identificazione tratti di intervento

Tra progressiva 0 e progressiva 25.000 m, sono stati individuati una trentina di tratti su cui intervenire, per uno sviluppo complessivo di circa 4.400 m, sia in sponda destra che in sinistra; i tratti in questione sono stati riportati in apposite planimetrie (v. Fig. III-4) e suddivisi in 4 lotti.

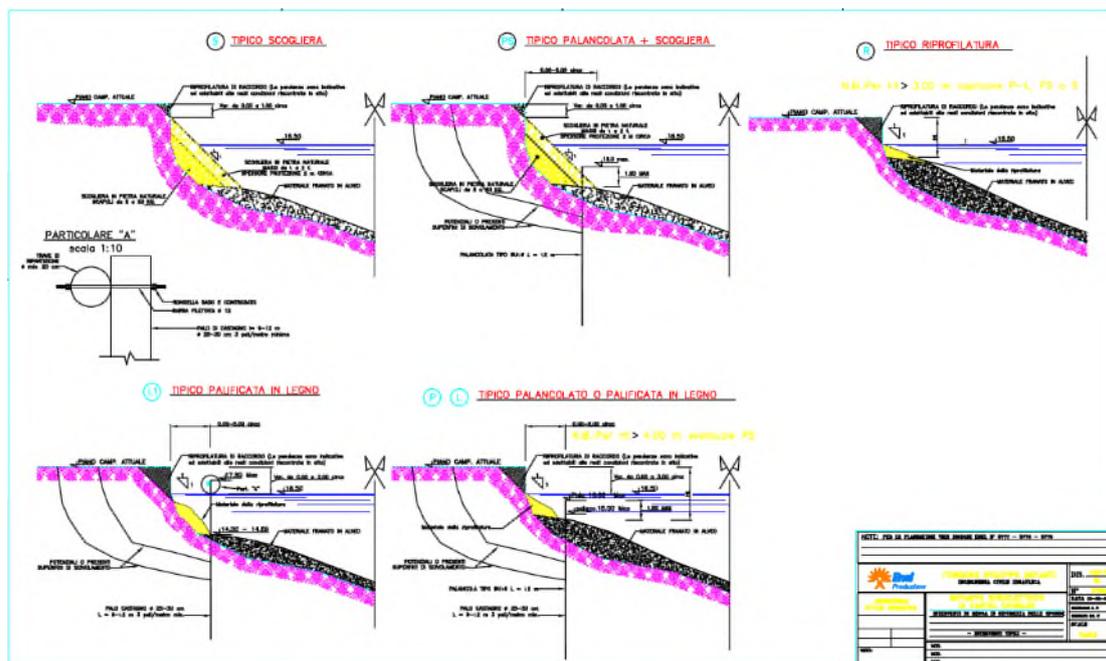
Fig. III-5 - Tipici di intervento

- A. esecuzione di scogliera in pietra naturale (massi da 1÷2 t lato fiume e scapoli di pezzatura 5÷50 kg lato sponda) di altezza commisurata all’altezza della sponda, così come derivante dagli scoscendimenti o franamenti presenti, con eventuale riprofilatura dell’ultimo metro circa di ciglio al fine di ridurre il pericolo di franamento della parte di testa dell’attuale scarpata;

Sono state definite 5 tipologie tipiche di intervento che si differenziano in funzione delle altezze delle sponde fuori acqua e dell'uso dei terreni immediatamente a tergo delle sponde interessate dagli eventi.

In particolare sono stati identificati i seguenti interventi tipici, schematizzati anche in Fig. III-5:

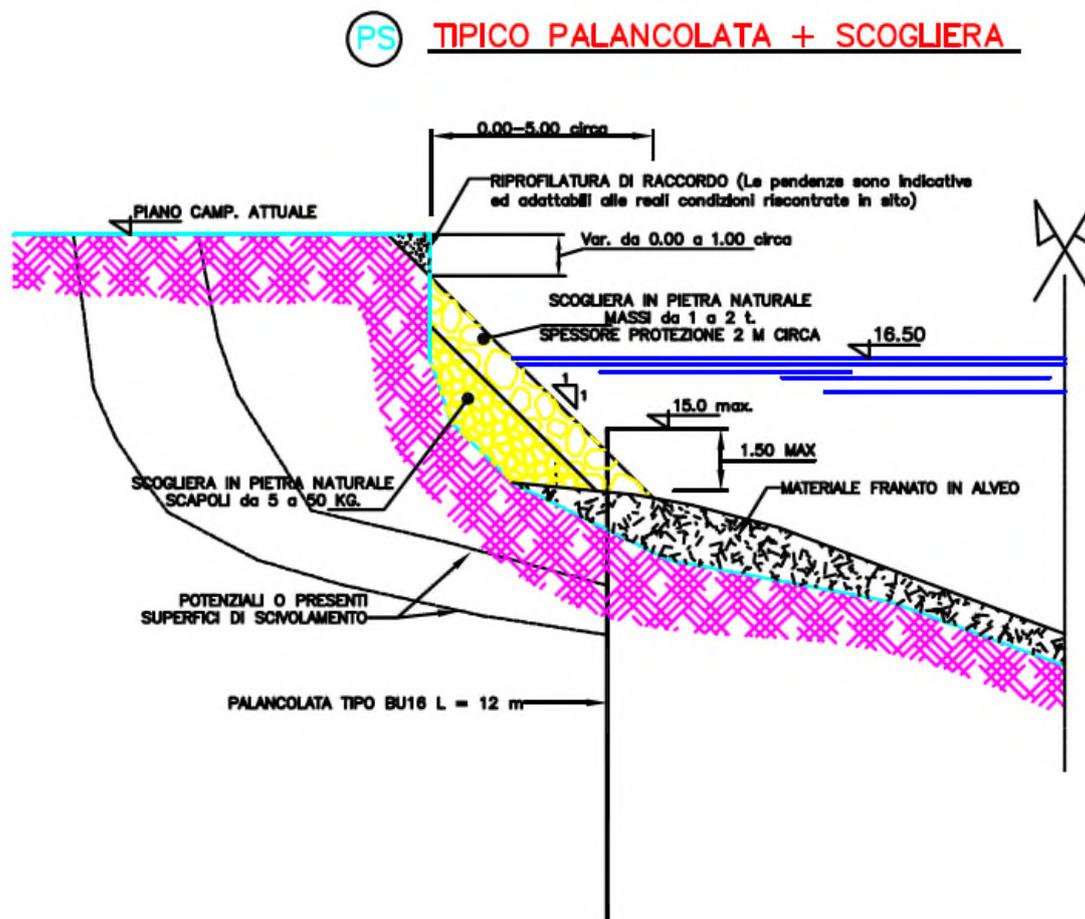
Fig. III-6 – Esempio di intervento tipo C

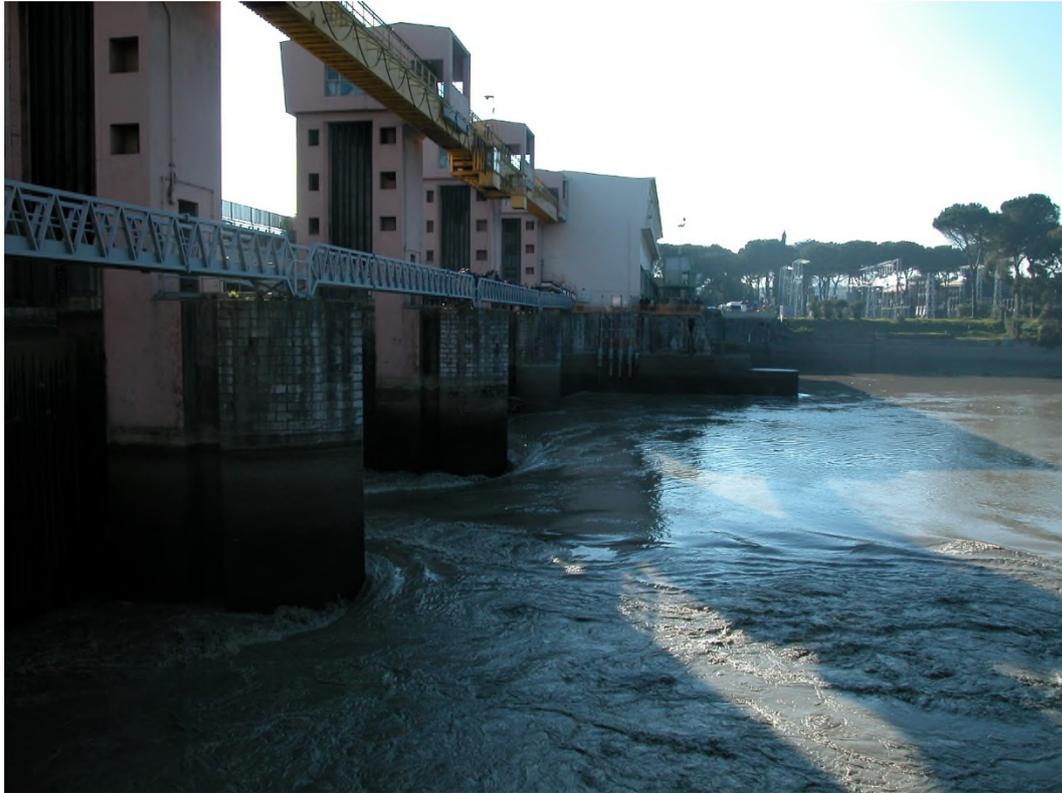
Fig. III-7 – Svaso in corso

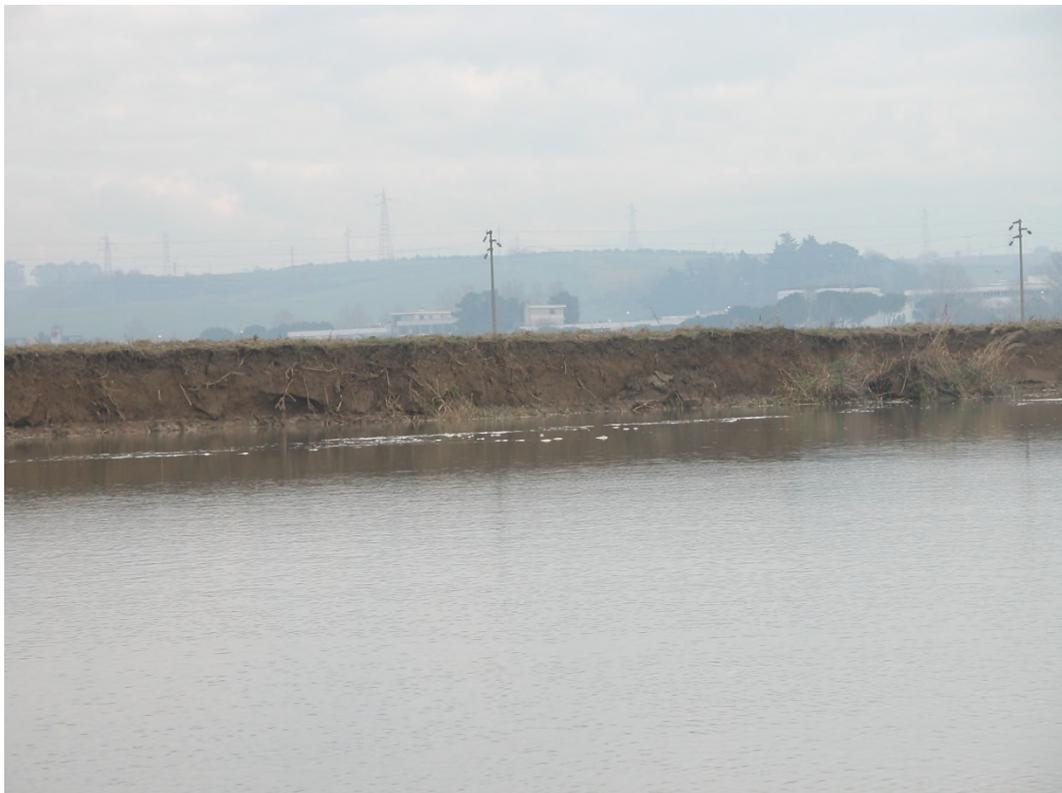
Fig. III-8 - Zona erosa intorno a progressiva 1.500

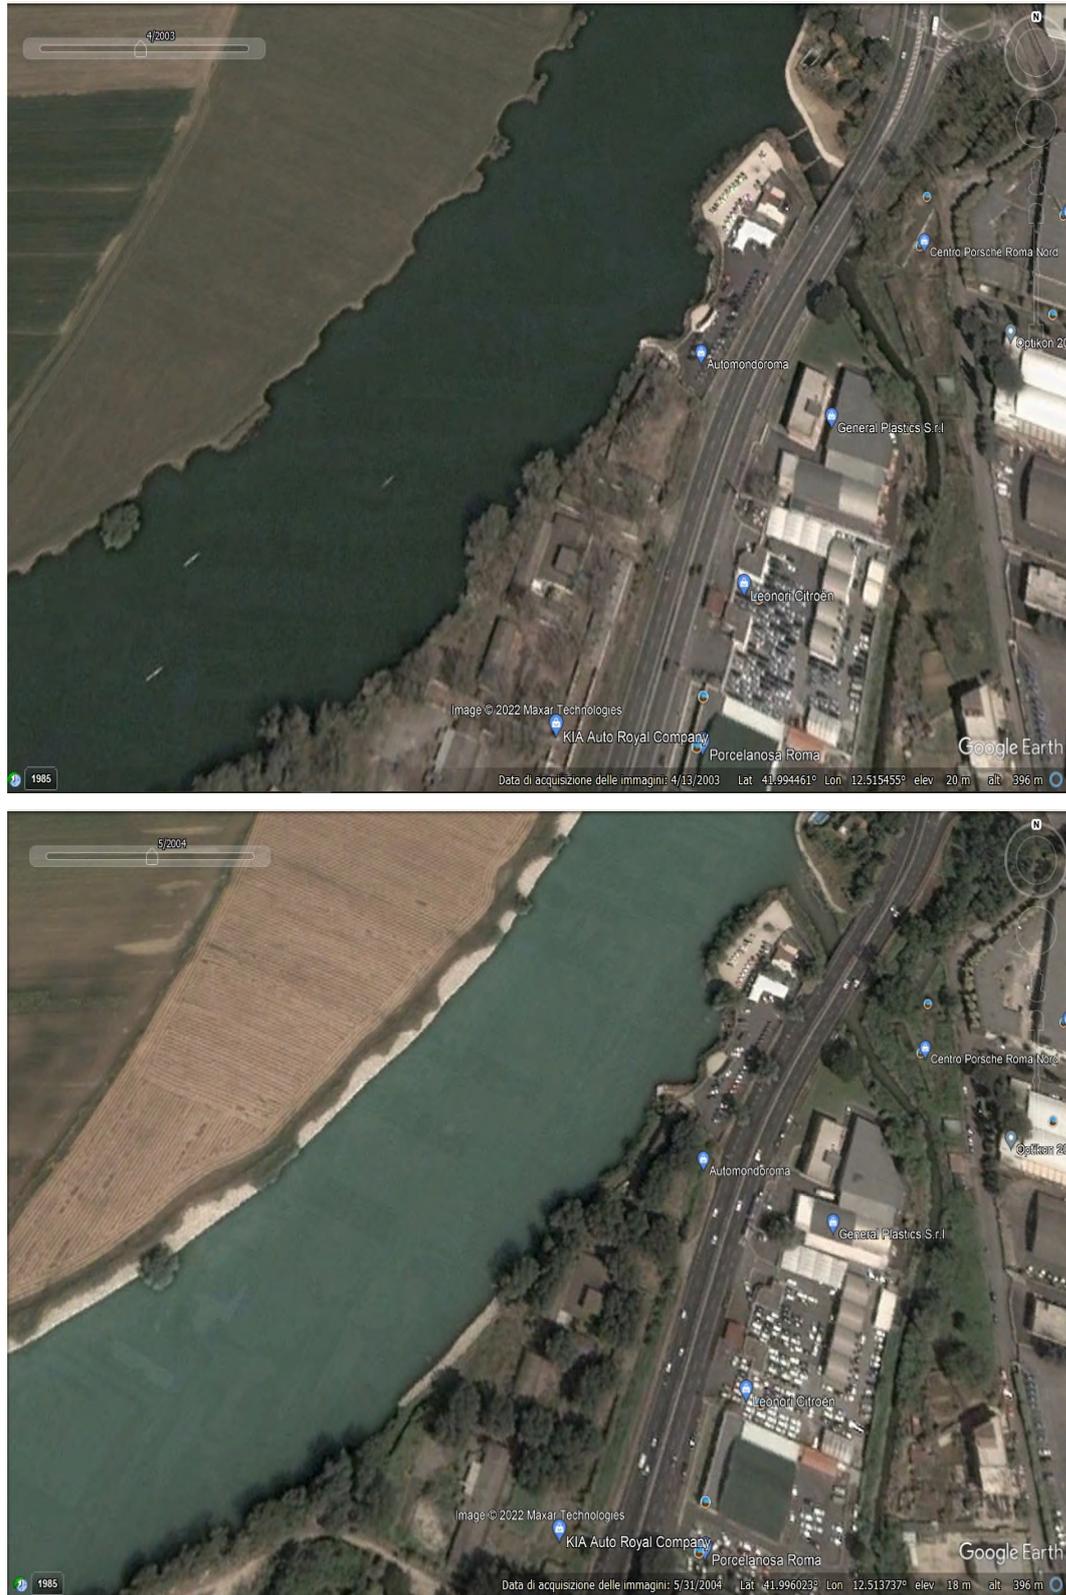
Fig. III-9 – Tratto 5D progressiva 1.500 circa; prima e dopo intervento (foto da Google Earth)

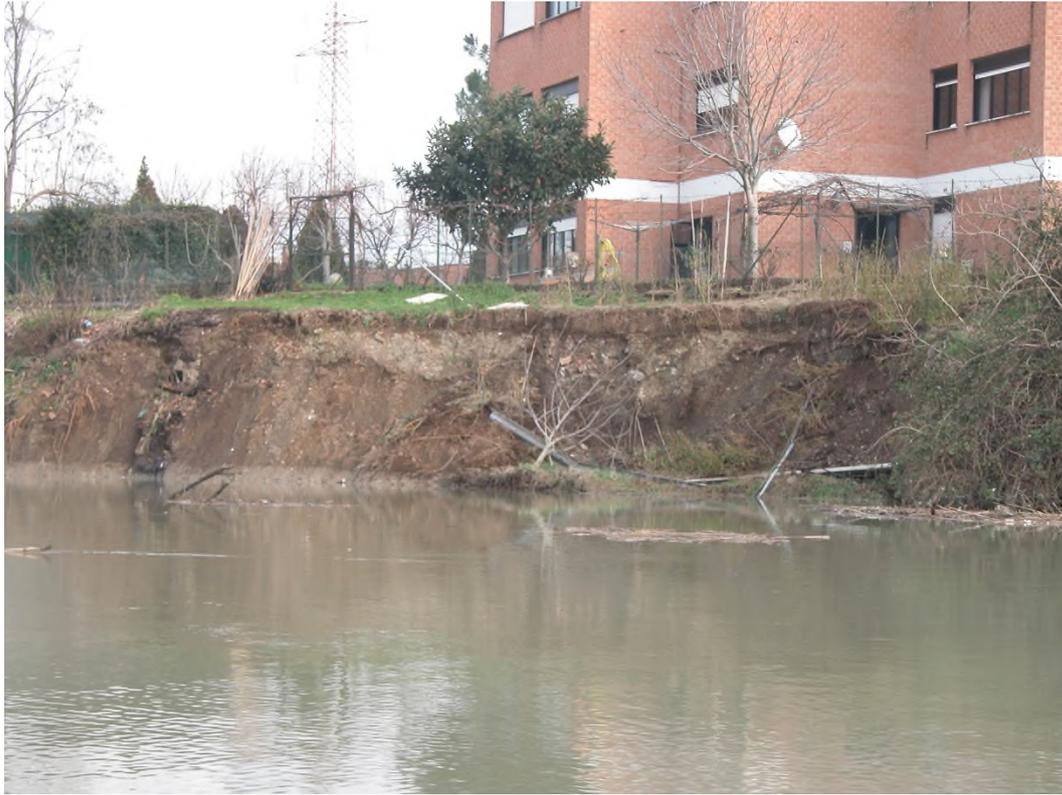
Fig. III-10 - Zona erosa tratto S3 progressiva 2.500 circa

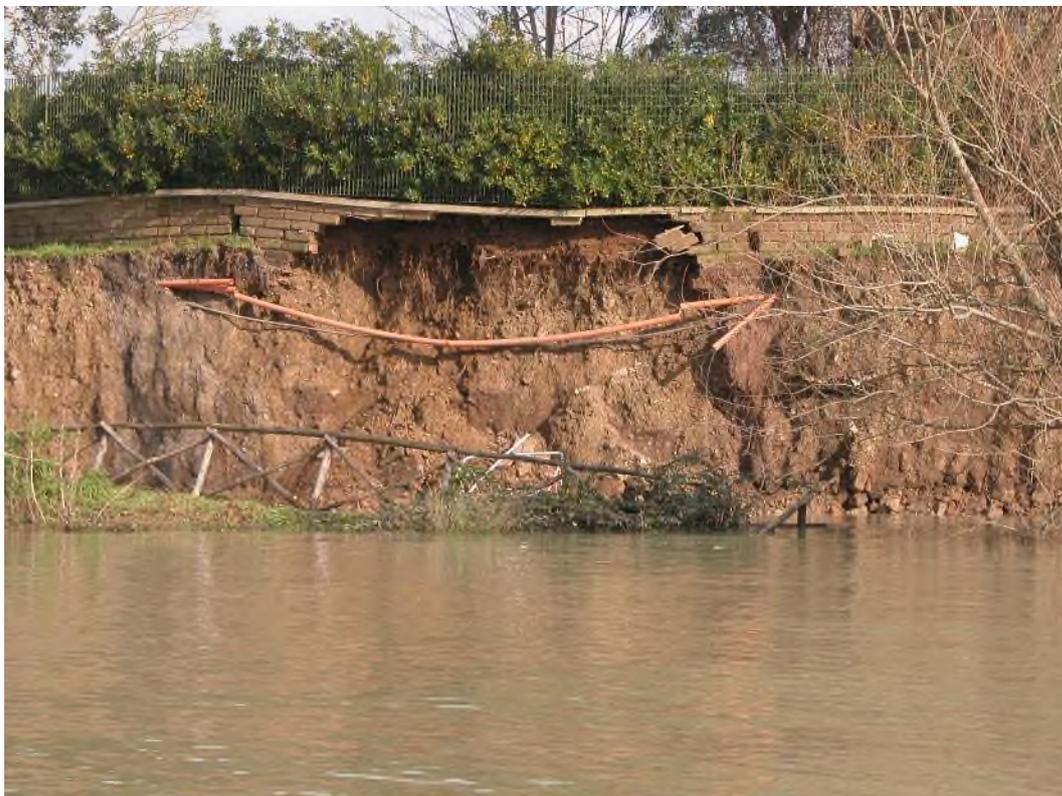
Fig. III-11 - Zona erosa tratto D6 progressiva 3.400 circa

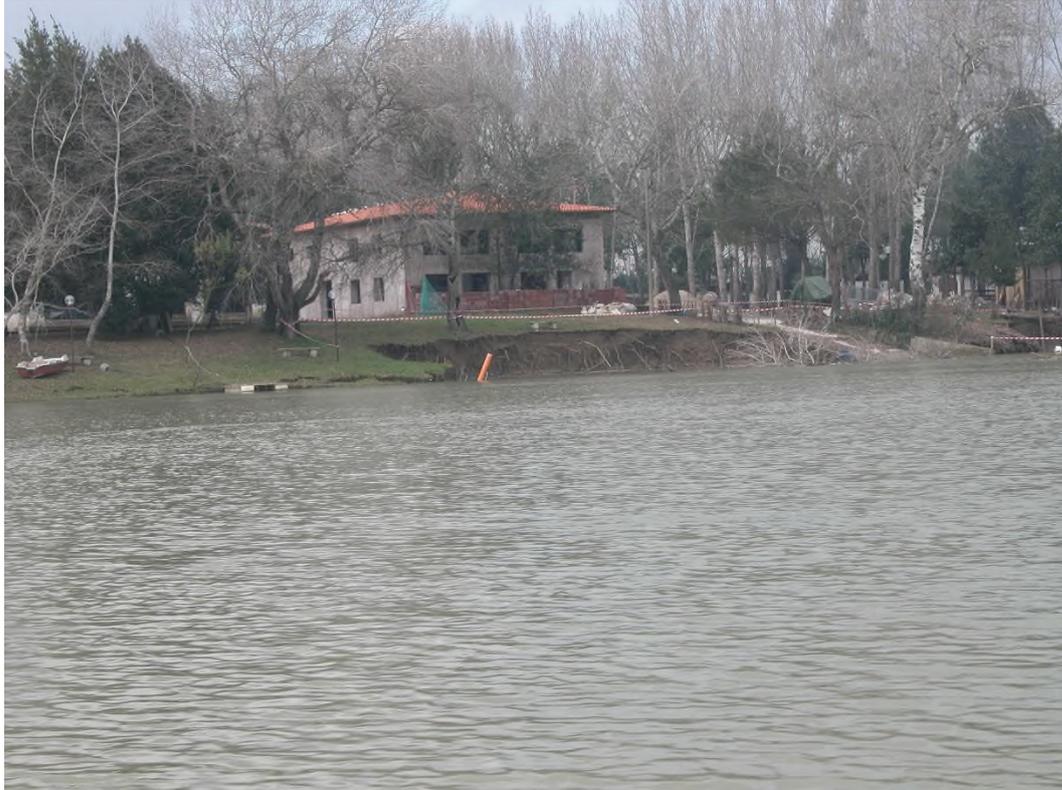
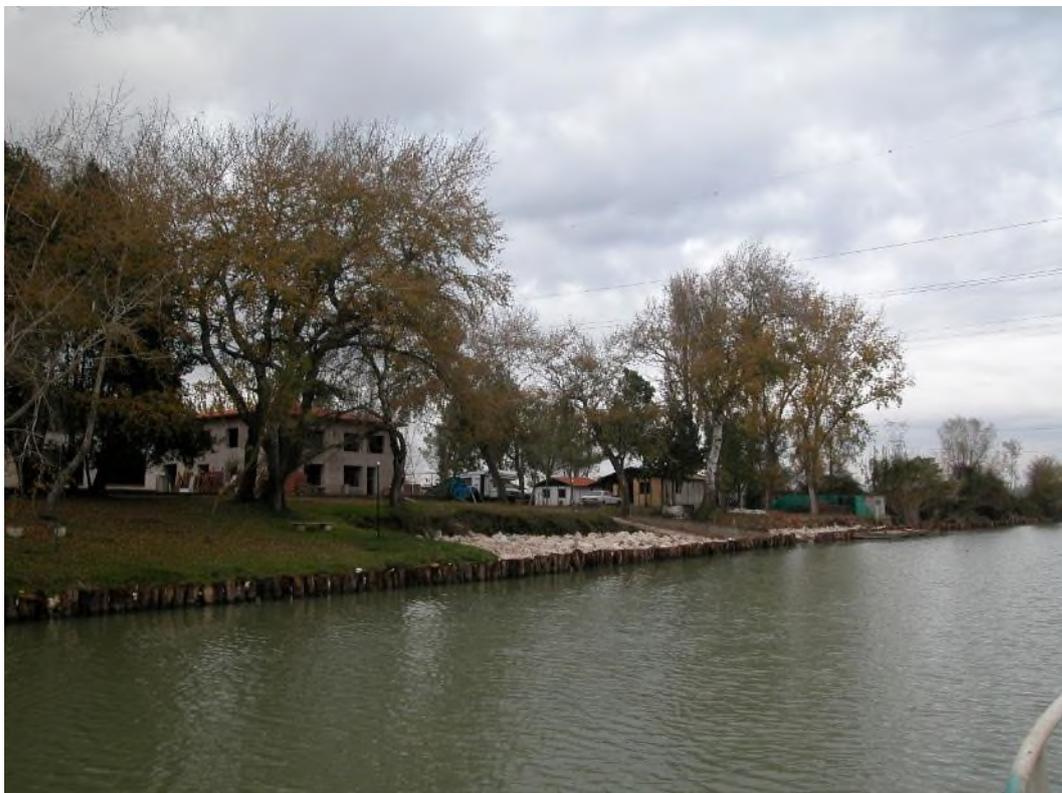
Fig. III-12 - Zona difesa con pali in legno e scogliera, tipologia “A”, da completare con stesura di terra naturale; prima (foto superiore) e in corso di intervento. Progressiva 6.000 circa.

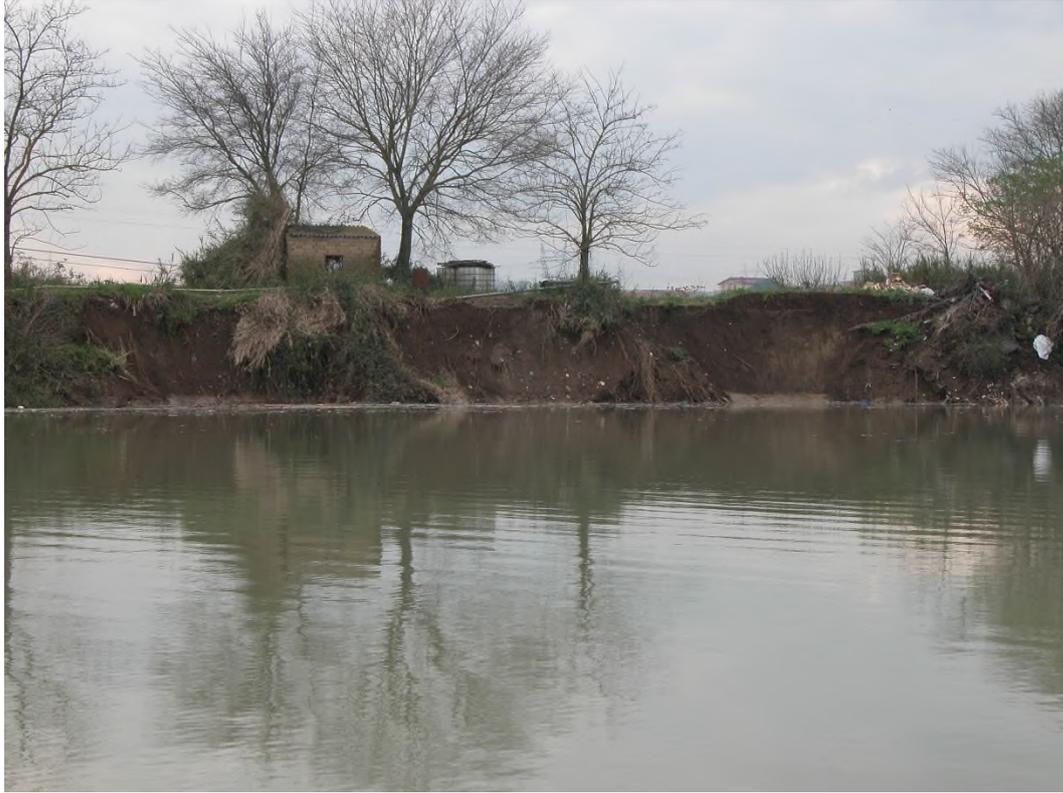
Fig. III-13 - Zona erosa intorno a progressiva 7.000

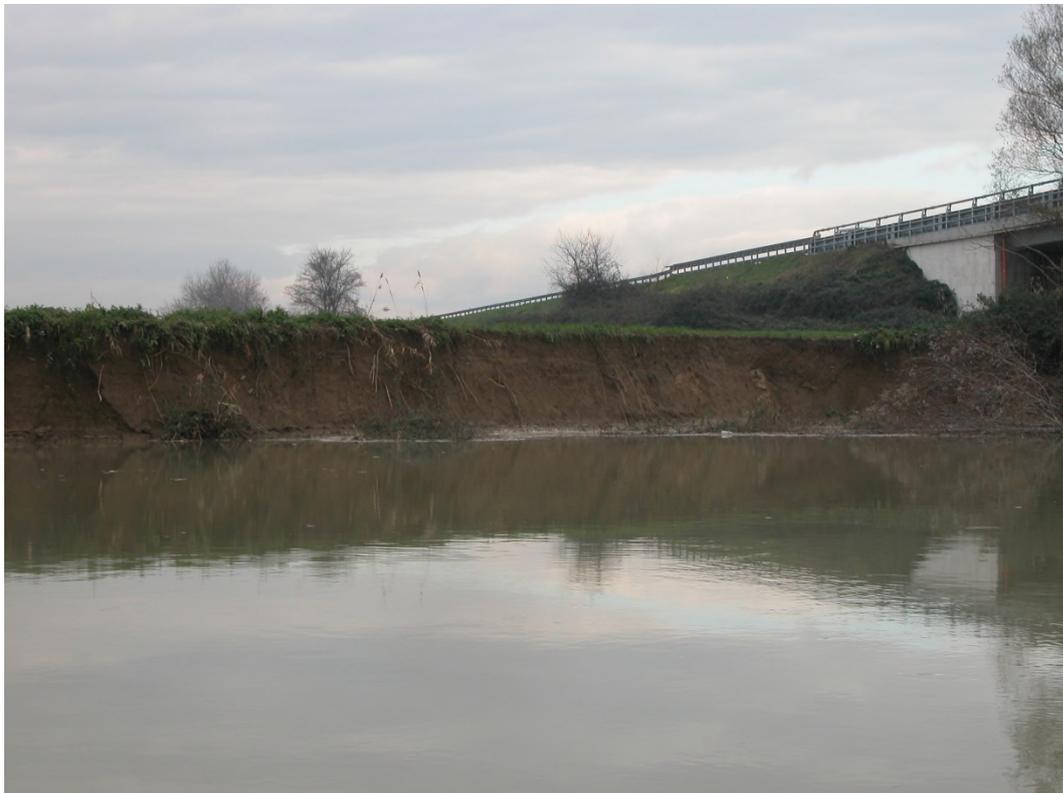
Fig. III-14 - Zona erosa intorno a progressiva 11.500

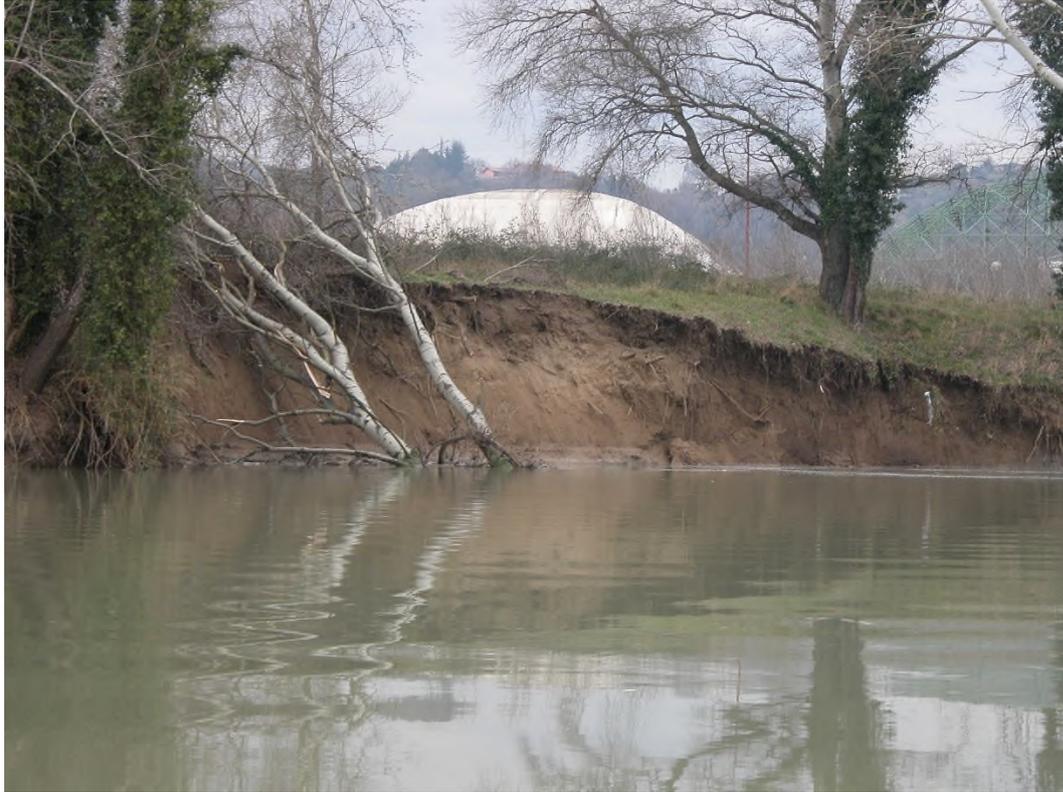
Fig. III-15 - Zona erosa intorno a progressiva 19.000

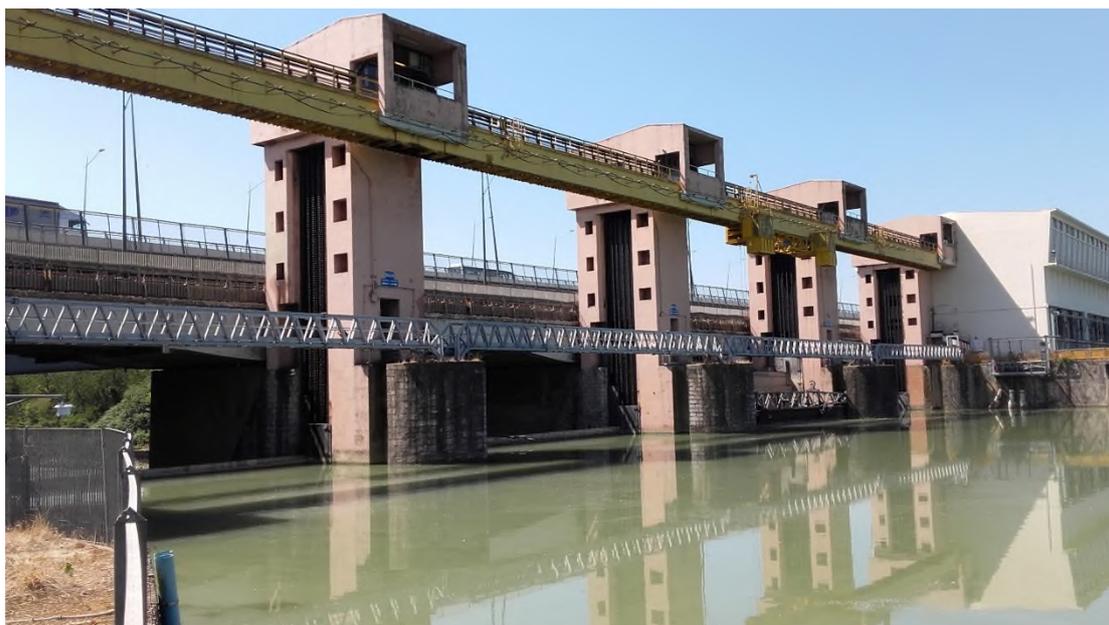
Fig. IV-1 - Traversa di Castel Giubileo vista da monte, a destra la centrale

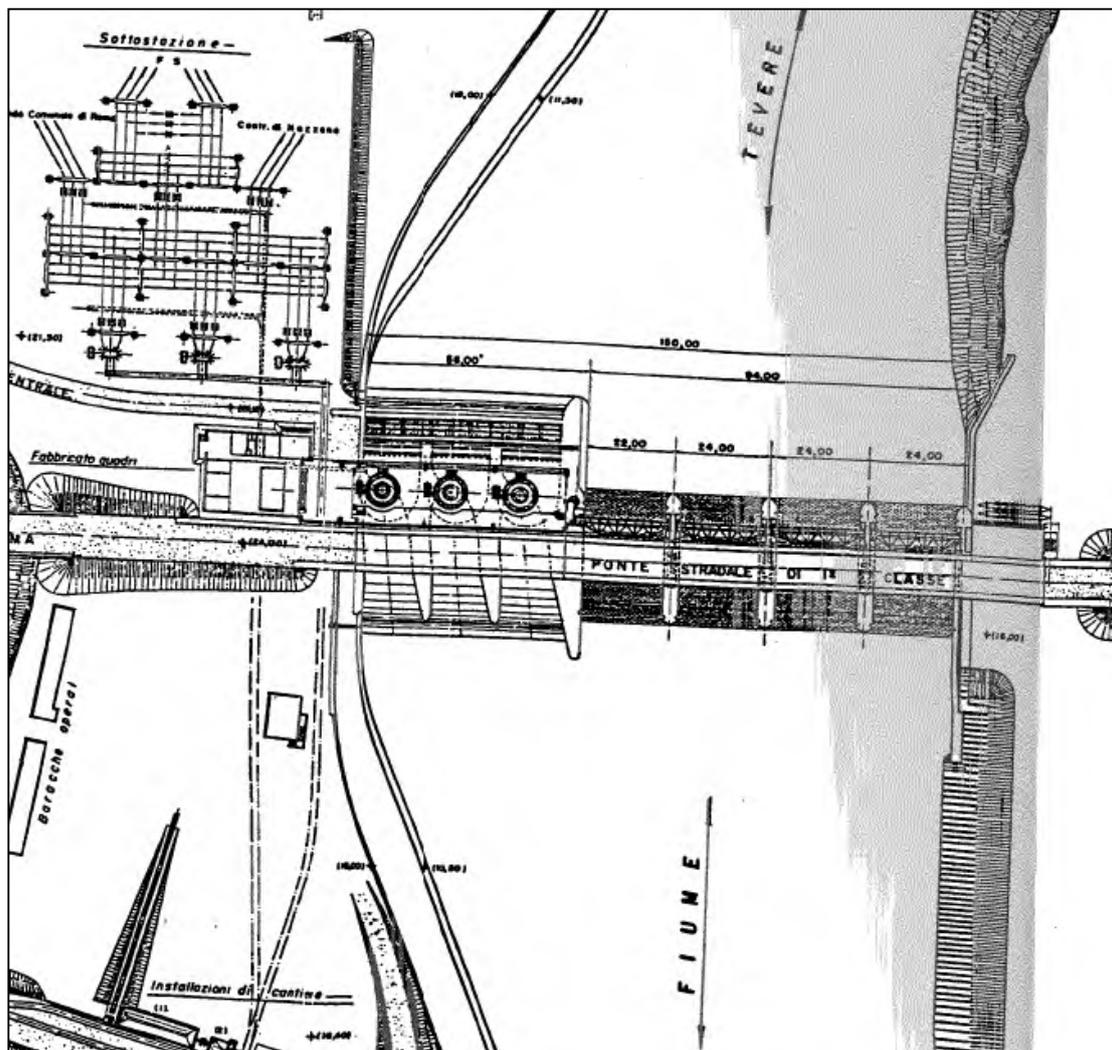
Fig. IV-2- Traversa di Castel Giubileo – Planimetria – Allegato A2 al FCEM

La peculiarità dell'impianto di Castel Giubileo è quella di essere fondato sulle sabbie, che costituiscono il piano alluvionale del Tevere. Le fondazioni delle principali strutture poggiano su 24 cassoni pneumatici, di cui 17 sono dello sbarramento e 7 della centrale. La disposizione dei cassoni del taglione di monte e di quello di valle (i primi posti immediatamente a monte di quelli di pila, mentre i secondi posti tra una pila e l'altra), consente di svincolare i diversi elementi ed assegnare ad ognuno una profondità diversa, in base alla funzione cui devono assolvere (prevalentemente idraulica e/o statica).

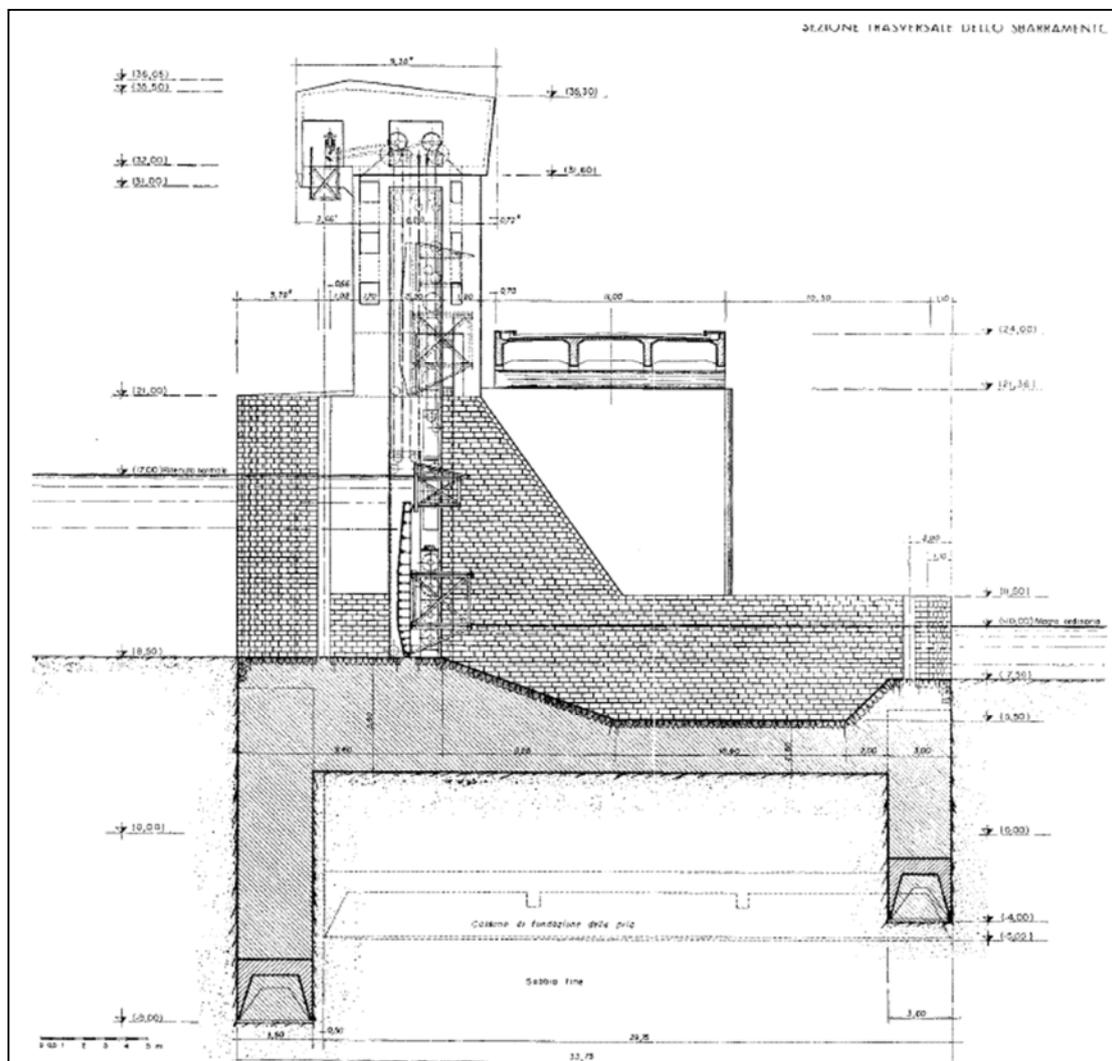
Fig. IV-3 - Traversa di Castel Giubileo – Sezione trasversale dello sbarramento – Allegato 3 agli Atti di Collaudo

La lunghezza totale delle pile, soglia inclusa, era stata prevista pari a 29 m nel progetto esecutivo, quando si pensava che la fondazione sarebbe stata incassata di almeno 1 m nelle argille compatte riscontrate con i sondaggi preliminari, per mantenere il carico trasferito al terreno entro i  $4,5 \text{ kg/cm}^2$ , mentre è stata poi portata a 33,75 m in fase realizzativa, quando si accertò che i cassoni avrebbero poggiato sulla sabbia fine invece che sull'argilla.

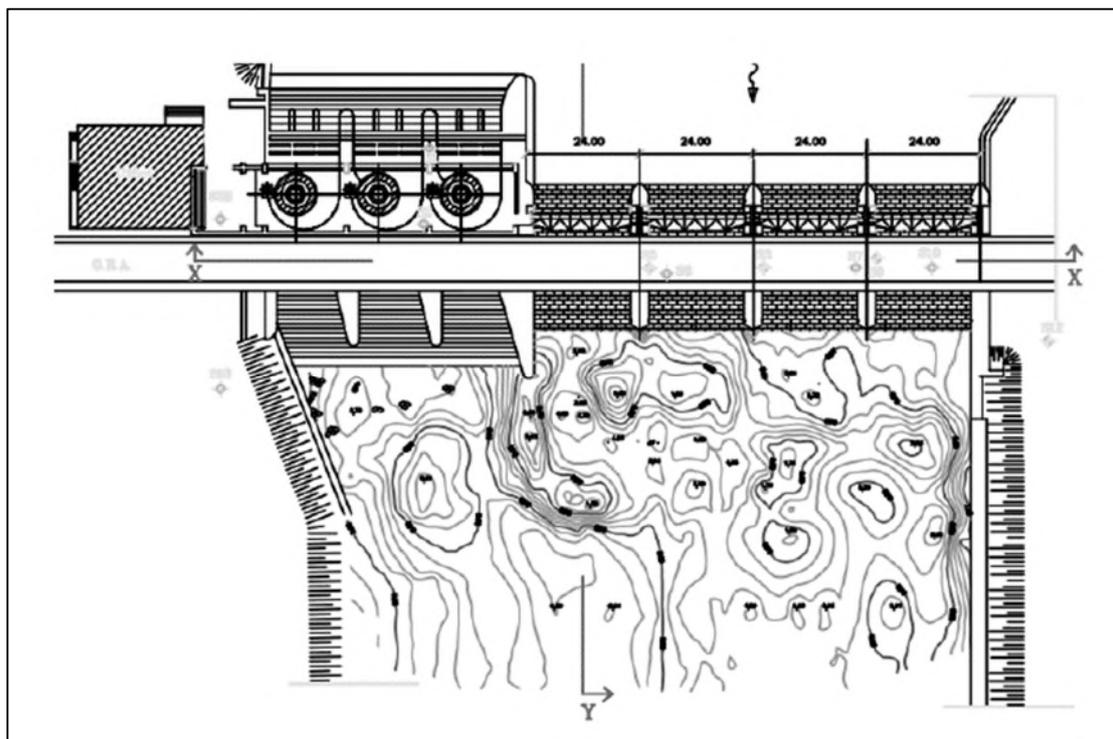
Fig. IV-4 – Batimetria a valle dello sbarramento del 18/01/2001, prima dell'intervento di riempimento in alveo

Nonostante ciò, visto il progressivo approfondimento delle erosioni in alveo, nel 2001 fu eseguito un intervento di parziale riempimento delle erosioni in alveo più marcate, con massi lapidei ciclopici delle dimensioni medie di ca. 1,5 m<sup>3</sup> ciascuno.

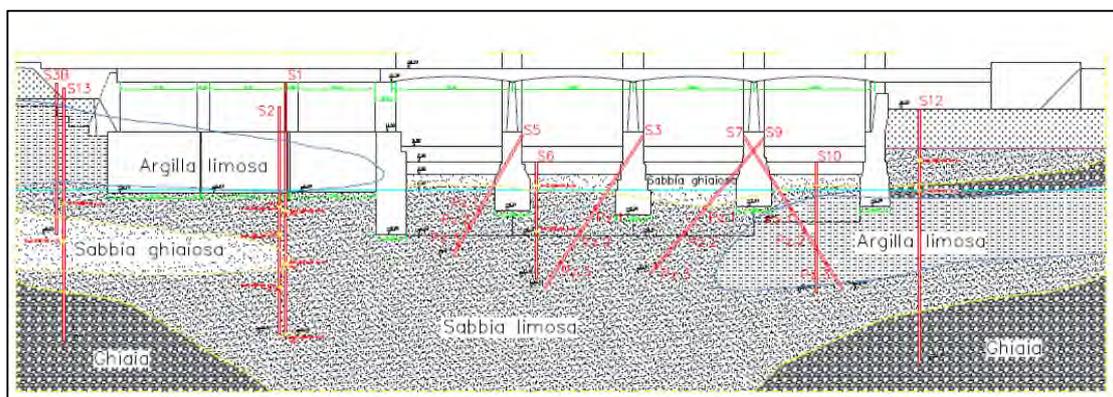
Fig. IV-5 – Sezione longitudinale dello sbarramento con stratigrafia dei terreni di fondazione ed ubicazione dei sondaggi, in seguito attrezzati con piezometri

Al fine di acquisire le conoscenze necessarie ad una più dettagliata caratterizzazione geotecnica dei terreni di imposta delle fondazioni, nonché informazioni circa i reali valori delle sottopressioni al di sotto della traversa, tra il settembre e il dicembre 2002 furono eseguite delle indagini geognostiche. In particolare, furono eseguiti dei sondaggi a carotaggio continuo con prelievo di campioni indisturbati, esecuzione di prove di permeabilità in sito (Lefranc), prove SPT e posa di piezometri a corda vibrante.

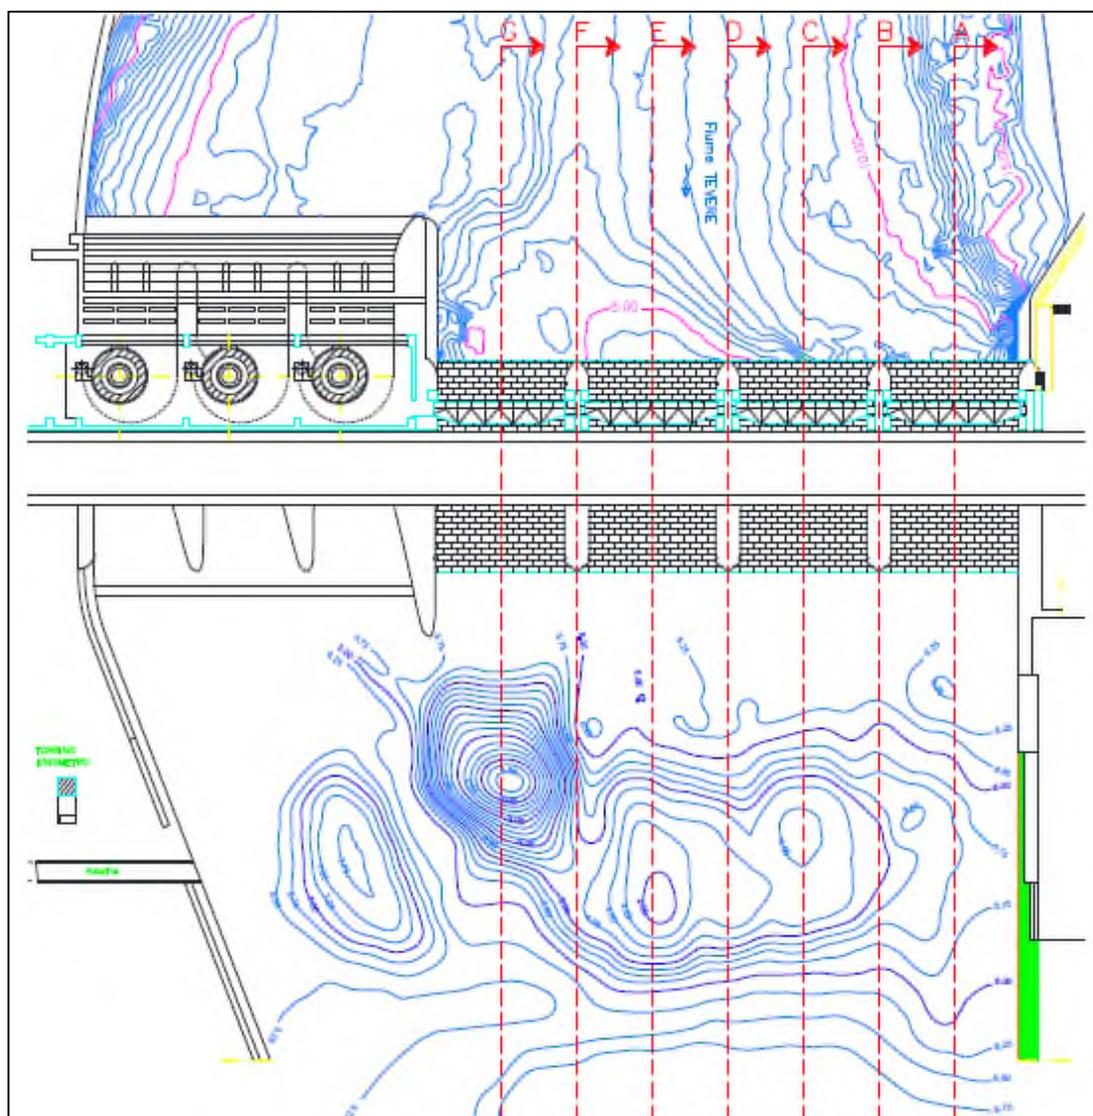
Fig. IV-6 – Batimetrie del 2014 (monte) e del 2017 (valle)

Nel corso degli anni, i periodici rilievi batimetrici in alveo hanno permesso di riscontrare un abbassamento della quota di fondo del fiume Tevere in prossimità dello sbarramento, con accentuati approfondimenti rilevati a seguito di importanti eventi di piena. In seguito all'intervento di colmataura in alveo, sono stati effettuati rilievi batimetrici rispettivamente nel 2007, 2010, 2014 e 2017, che mostrano un'evoluzione del fenomeno erosivo, sia in termini di estensione che di approfondimento, con formazione di buche profonde fino a 5-6 m rispetto alle quote originarie del fondo alveo.
