**ITCOLD**

Comitato Nazionale Italiano delle Grandi Dighe

# TRAVERSE

2024

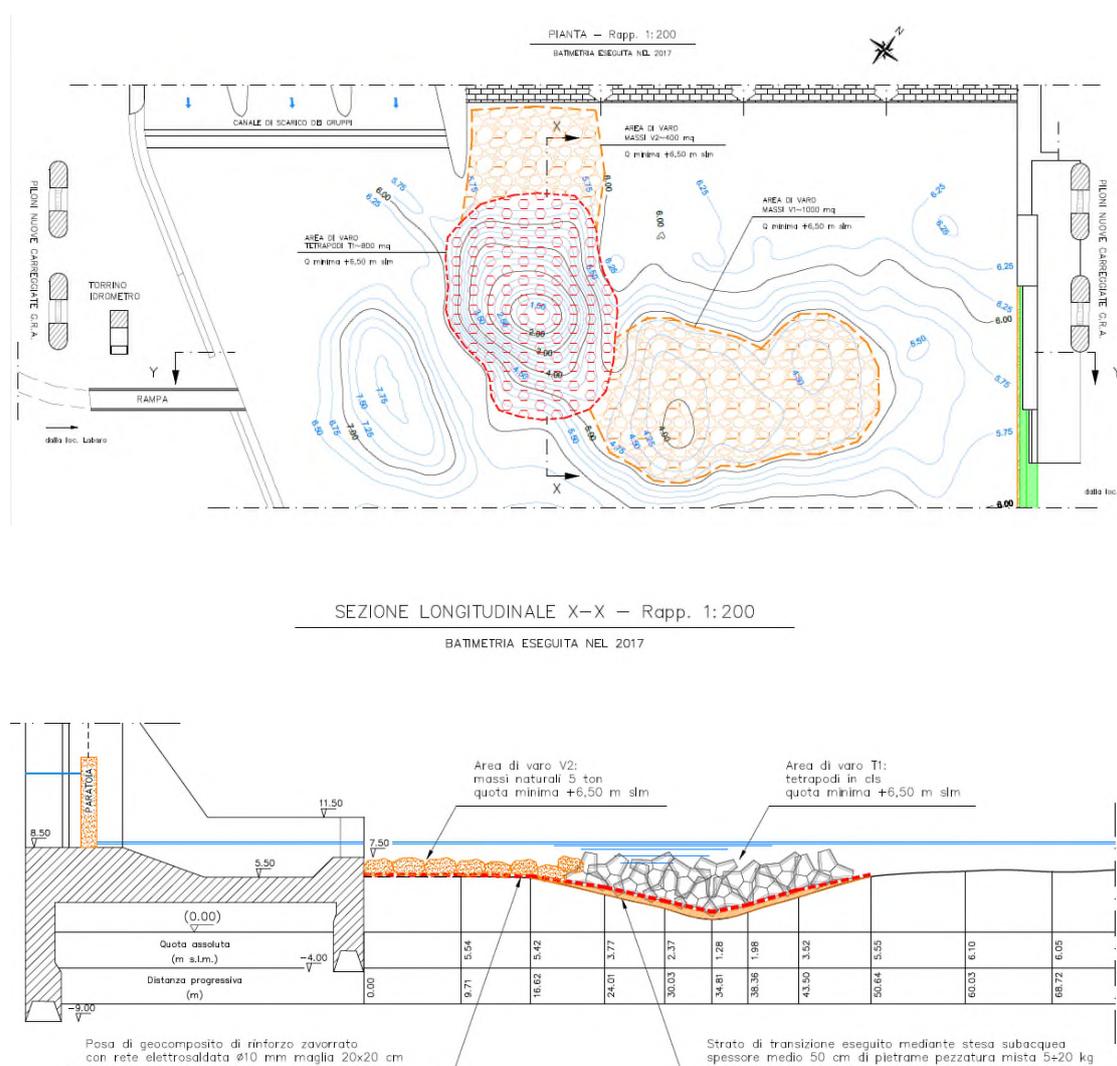
Fig. IV-7 – Progetto iniziale per gara d'appalto – alveo di valle

L'intervento in progetto, sviluppato internamente a Enel Green Power da Ing. M. Sbarigia e Geom. F. Ferrazzi, consisteva nello stabilizzare l'alveo fluviale a valle mediante posa di materiale di grossa pezzatura (3-6 t) e ad elevato mutuo incastro (tetrapodi), in grado di resistere alla forza della corrente, nelle aree soggette ad erosione e con le quote più basse, riportando i livelli a valori prossimi a quelli progettuali e proteggendo così le opere a monte.

L'intervento progettato prevedeva una regolarizzazione del fondo alveo con pietrame di pezzatura mista di media dimensione, e la successiva posa di geotessile non tessuto accoppiato con rete elettrosaldata. Il riempimento soprastante sarebbe stato poi effettuato con tetrapodi prefabbricati in calcestruzzo armato di dimensione di circa 3-4 m<sup>3</sup> ciascuno, ossia con dimensione massima in pianta superiore ai 2,5 m, da utilizzarsi in doppio strato per la parte più profonda, mentre nelle restanti aree sarebbero stati varati massi naturali del peso di 3-6 t circa ciascuno.

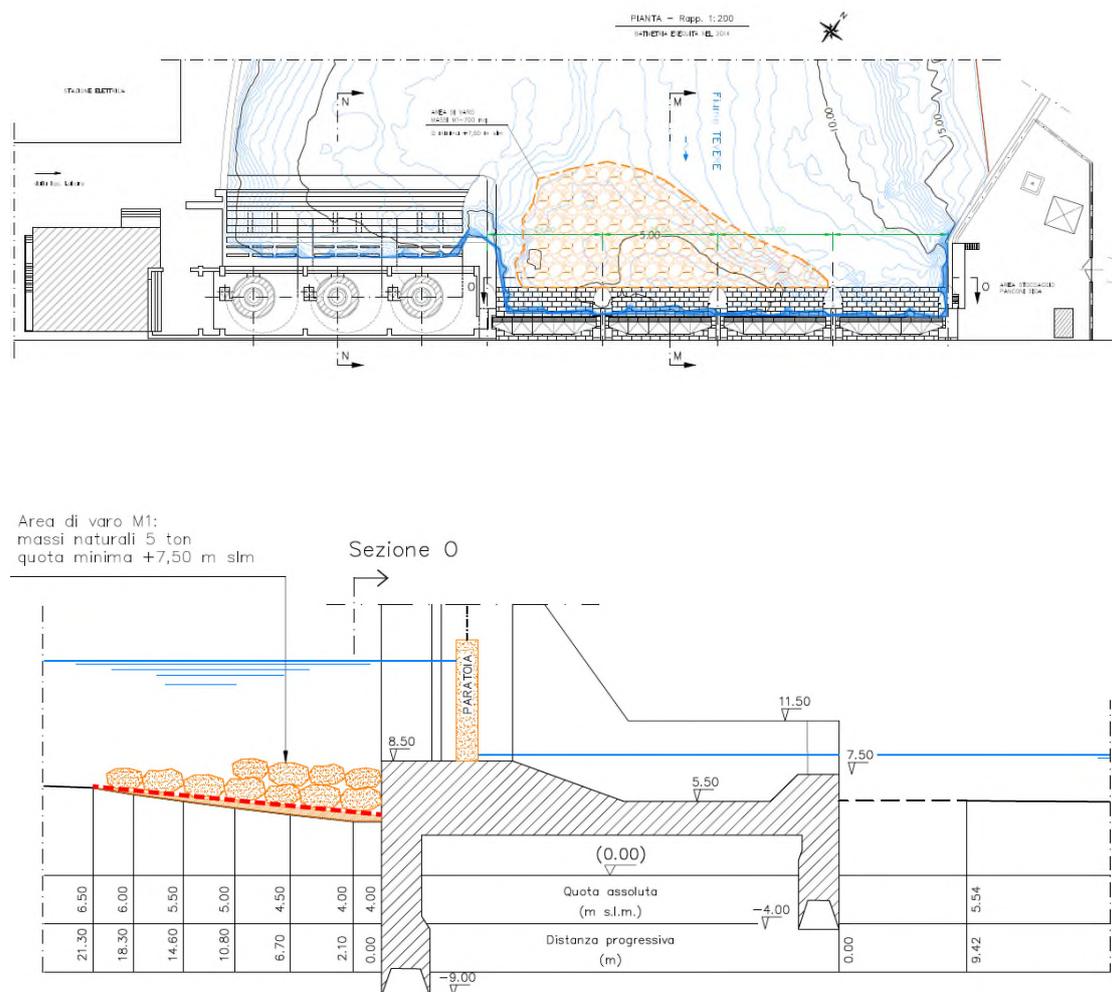
Fig. IV-8 – Progetto per gara d'appalto – riempimenti a monte dello sbarramento

A monte dello sbarramento era previsto un analogo riempimento della zona dell'alveo fluviale ubicata tra la luce di scarico n.1 e la n.2, mediante pietrame di grossa pezzatura (3-6 t). Le modalità esecutive ed i controlli da effettuare sarebbero stati i medesimi di quelli per il consolidamento a valle.

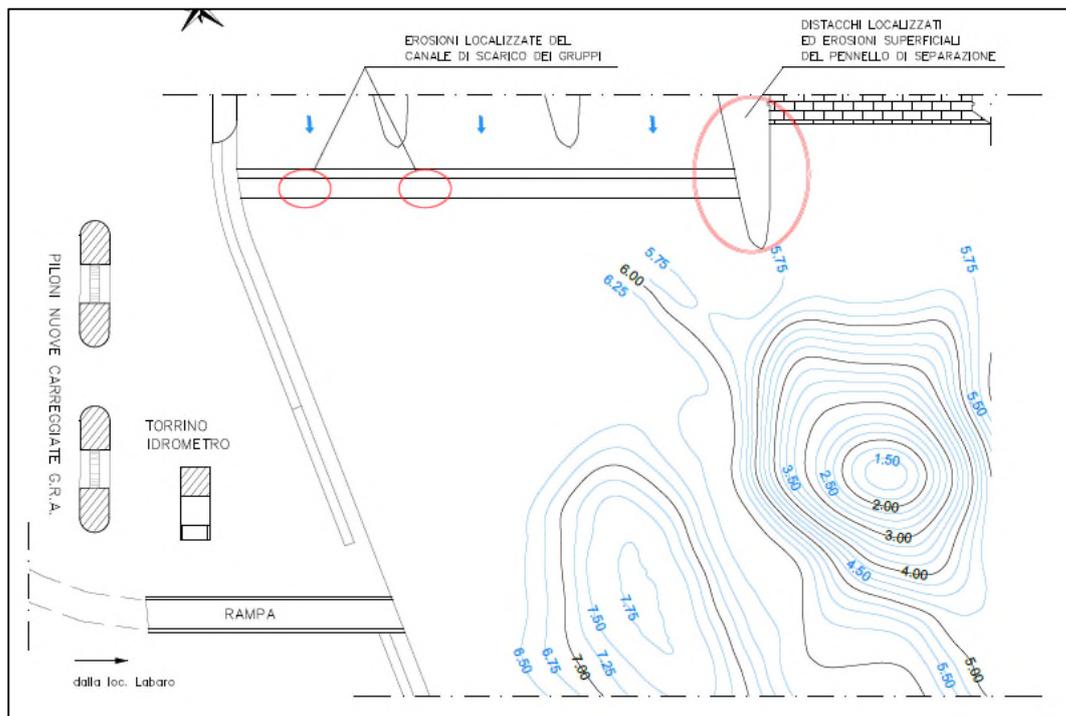
Fig. IV-9 – Zone di intervento per le riparazioni subacquee a valle dello sbarramento

Infine, a valle degli scarichi della Centrale, era previsto il rifacimento di una parte della platea di dissipazione che risultava erosa dalla corrente, mediante getto subacqueo di calcestruzzo anche ad intasare il pietrame dell'area di intervento in alveo, ubicata a cavallo tra lo scarico n.1 e n.2 della Centrale, e la riparazione del pennello diffusore posto tra lo scarico della centrale e lo sbarramento mediante demolizione delle porzioni di calcestruzzo danneggiate, ancoraggio di rete metallica elettrosaldata e getto di betoncino speciale.

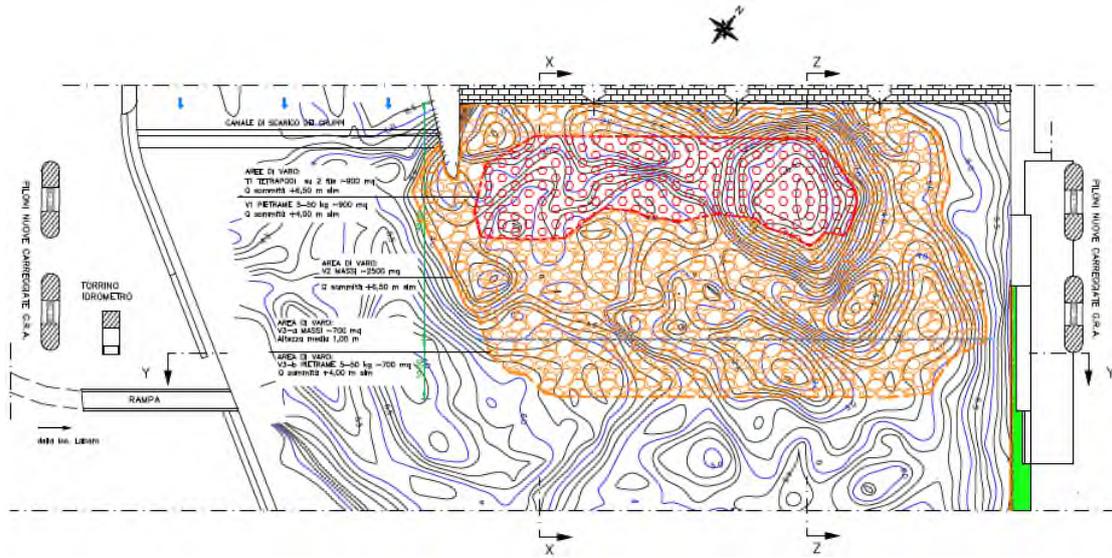
Fig. IV-10 Consolidamento alveo fluviale, progetto esecutivo - Pianta

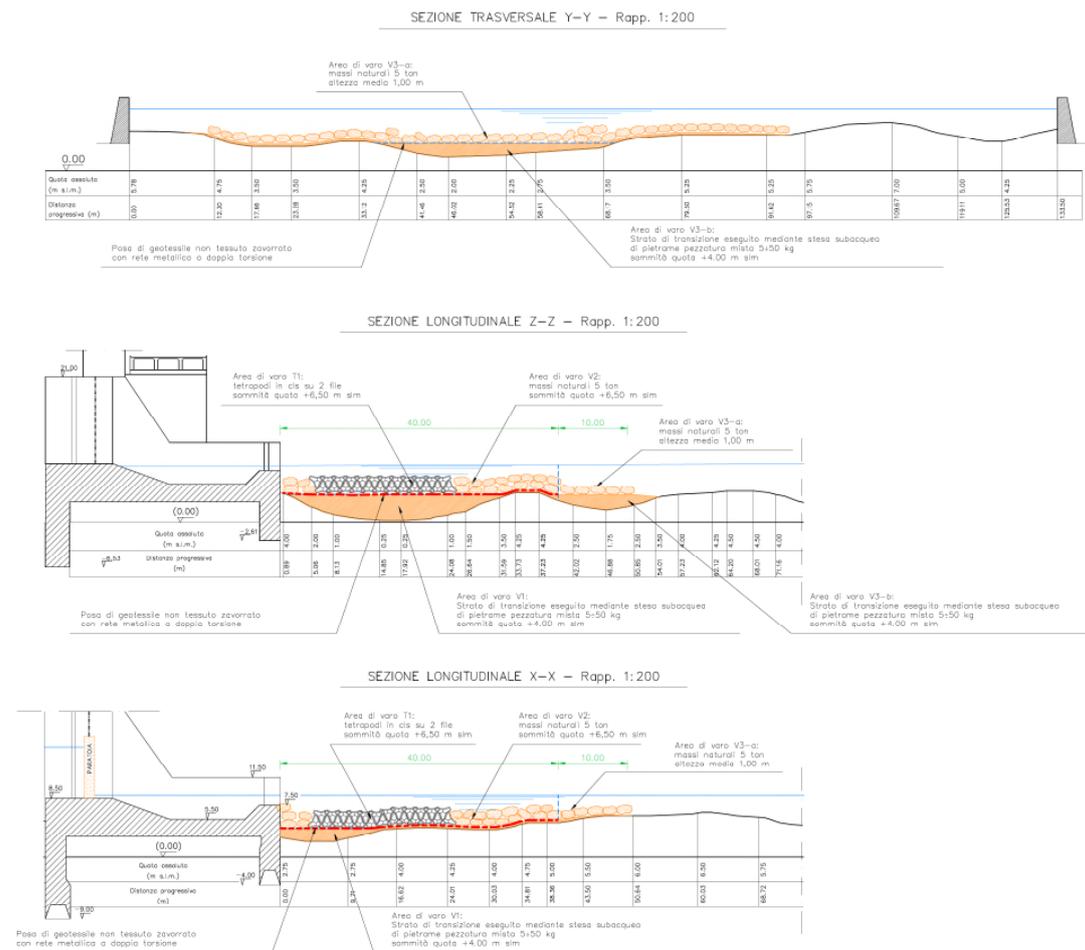
Fig. IV-11 Consolidamento alveo fluviale, progetto esecutivo - Sezioni

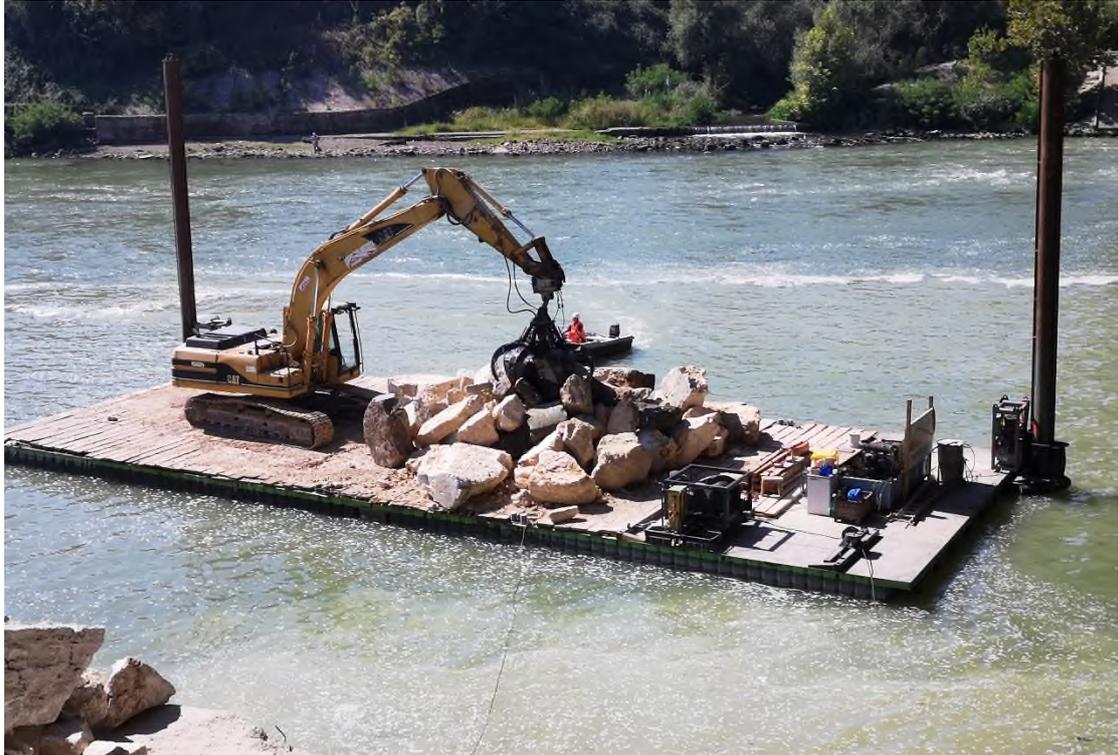
Fig. IV-12 – Posizionamento dei massi da pontone galleggiante

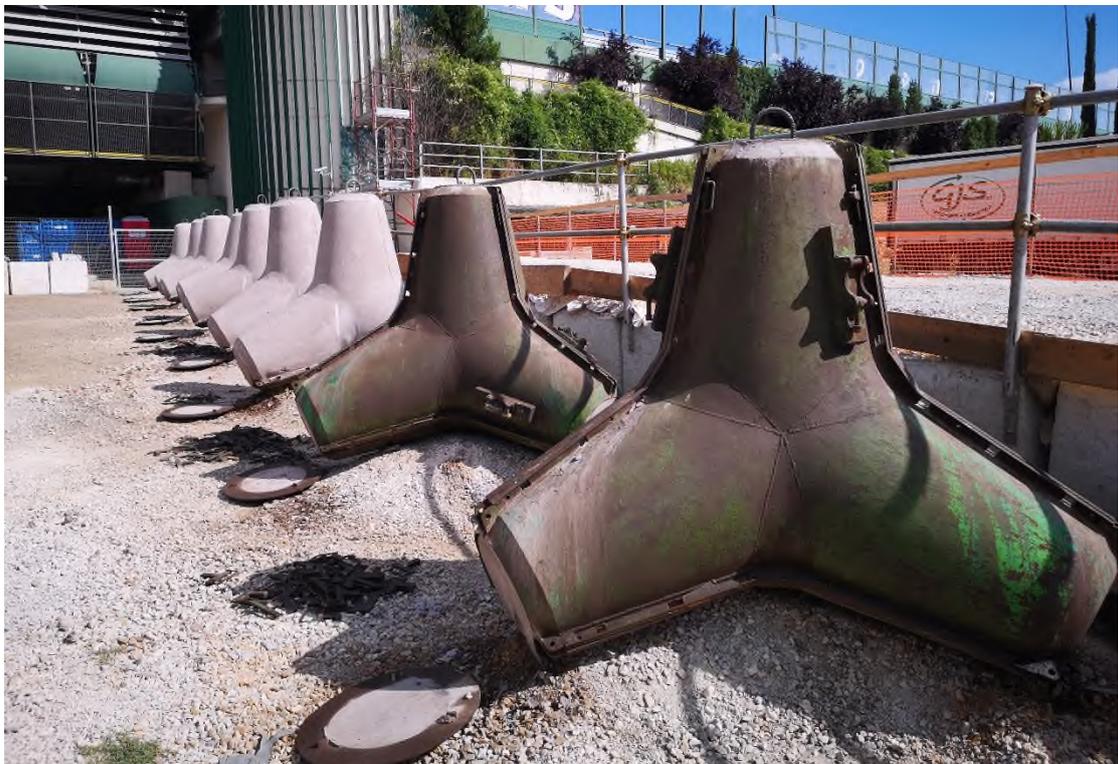
Fig. IV-13 – Tetrapodi in calcestruzzo fabbricati in cantiere ed utilizzati per la stabilizzazione del riempimento

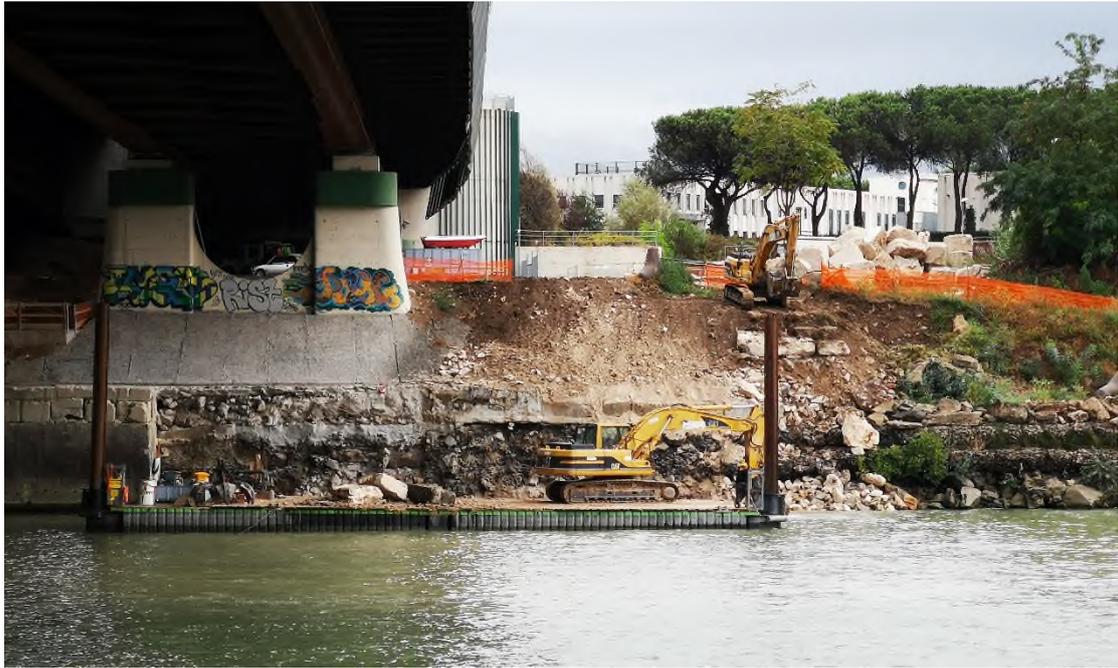
Fig. IV-14 – Rifacimento della protezione spondale a valle diga mediante scogliera

Era previsto anche il rifacimento delle protezioni spondali subito a valle della traversa, che si presentavano degradate.

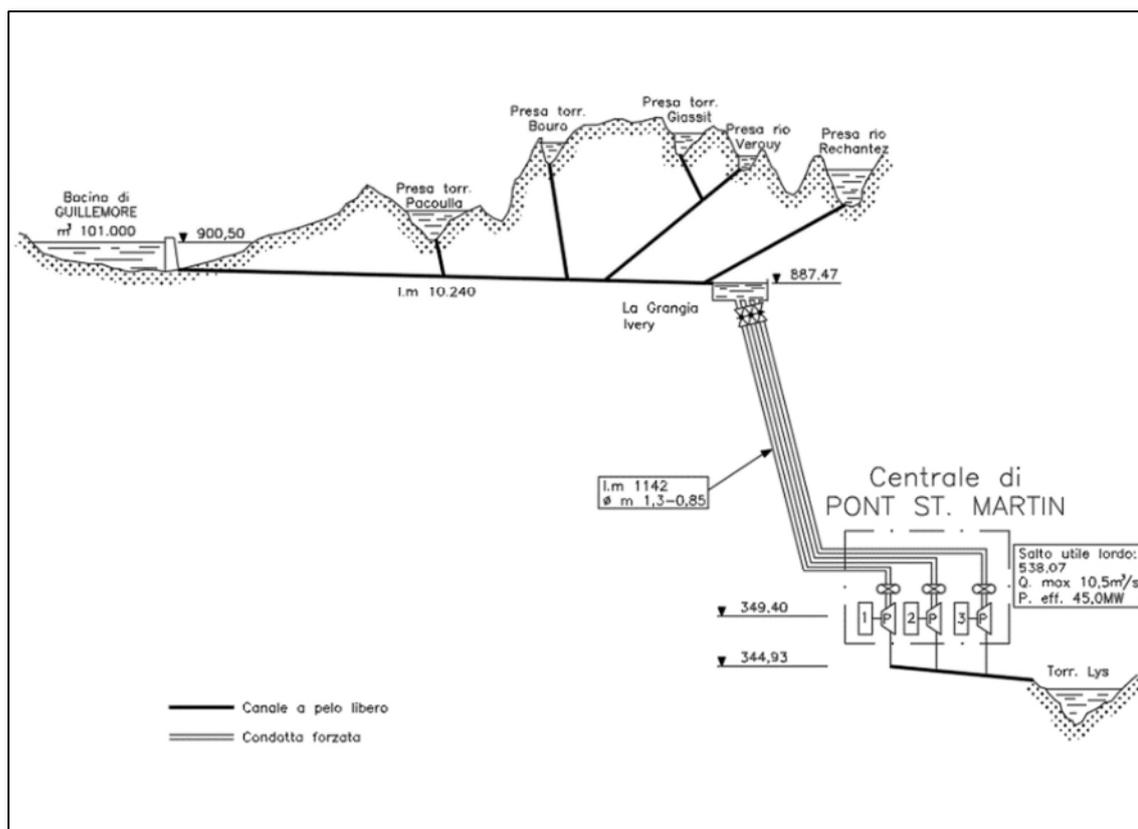
Fig. V-1 - Schema dell'Impianto idroelettrico di Pont Saint Martin

Le portate derivate vengono convogliate in un canale a pelo libero che si sviluppa quasi interamente in galleria, raccogliendo, lungo il suo percorso, anche le acque derivate dalle prese secondarie sui torrenti Pacoulla, Bouro, Giassit e sui rii Verouy e Rechantez, e sfocia alla vasca di carico sita in Loc. La Grangia, a quota 890 m circa s.l.m., nel comune di Pont Saint Martin.

Dalla vasca di carico, con volume d'invaso 11.000,00 m<sup>3</sup>, si dipartono tre condotte forzate che alimentano, presso la centrale di Pont Saint Martin, tre gruppi ad asse orizzontale, in grado di fornire una potenza di 45 MW.

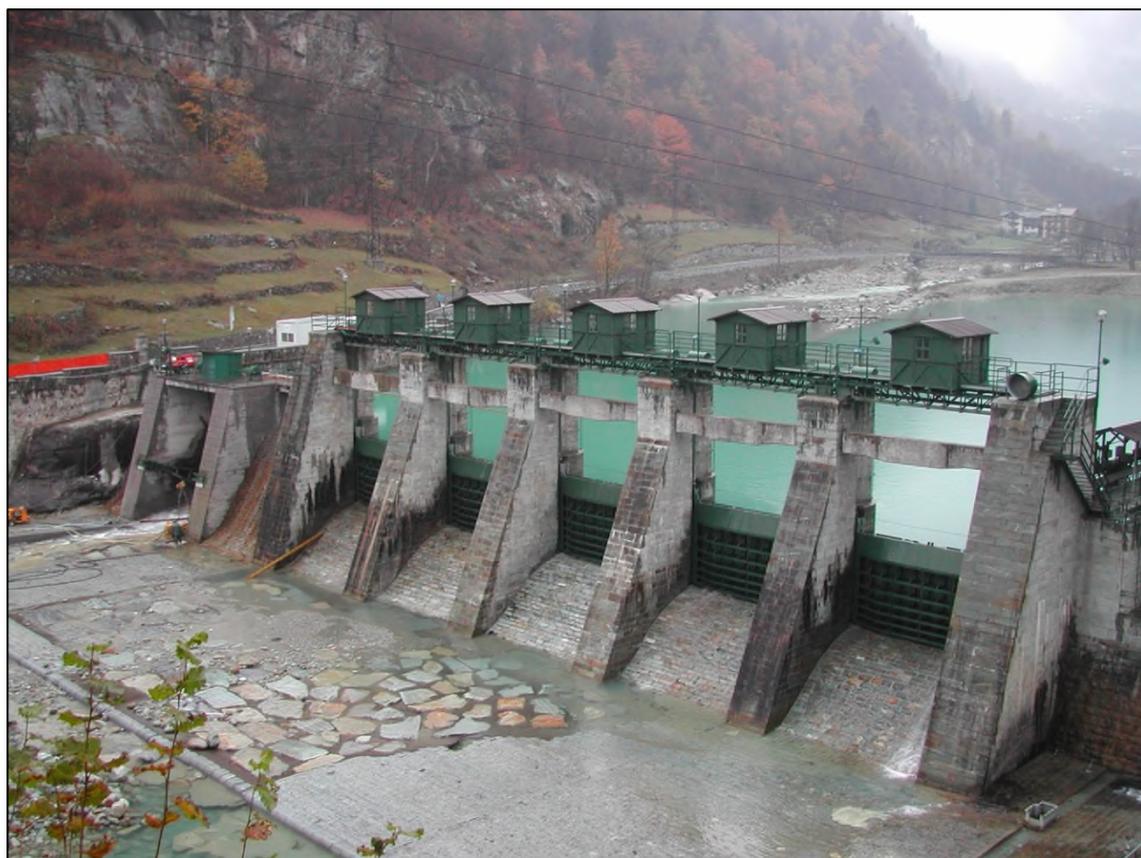
Fig. V-2 - Traversa di Guillemore

In destra orografica la traversa prosegue con una soglia sfiorante della lunghezza complessiva di 22,00 m, con ciglio a quota 900,50 m s.l.m. Lo sfioratore è interrotto nella parte centrale da due pile che delimitano una luce sghiaiatrice e sorreggono il camminamento dove sono posti gli organi di manovra della relativa paratoia.

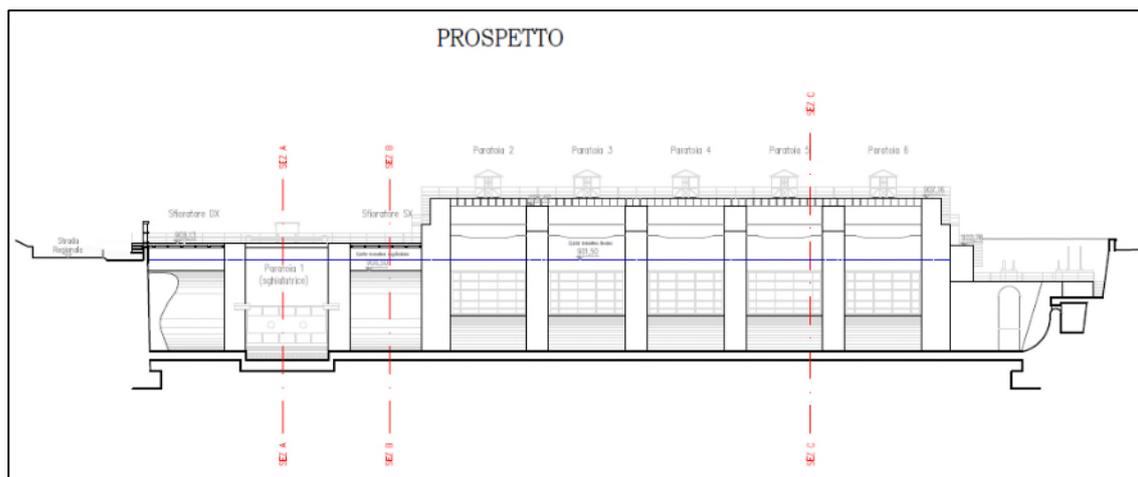
Fig. V-4 - Prospetto Traversa

- Altezza della Diga 10,07 m
- Altezza di massima ritenuta 6,00 m
- Quota coronamento 903,10 m s.l.m.
- Franco 1,60 m
- Sviluppo del coronamento 70,60 m
- Volume della diga 8000 m<sup>3</sup>
- Grado di sismicità assunto nel progetto non sismico
- Classificazione ai sensi delle Disposizioni Attuative della LR 29/3/2010 n.3: classe 2 categoria A

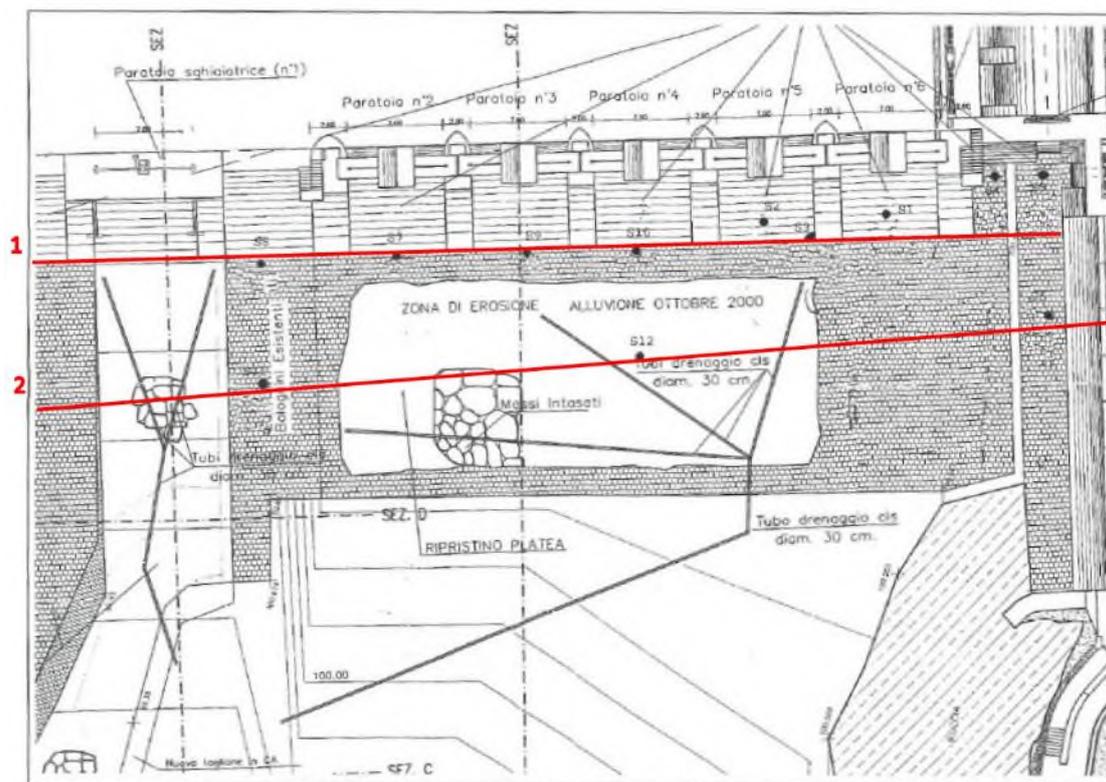
Fig. V-5 - Posizione Sondaggi - Campagna d'indagini aprile 2002

I sondaggi meccanici sono stati realizzati nell'aprile 2002 lungo n°2 allineamenti siti a valle della traversa e paralleli all'opera (vedi Fig. V-5):

- Le perforazioni da S1 a S5 e da S7 a S10 sono state effettuate sull'unghia dello sbarramento, allo scopo di ispezionare lo stato della platea e la stratigrafia del terreno di fondazione;
- Le perforazioni S6, S11 e S12 sono state effettuate circa 10 m più a valle, allo scopo di individuare l'andamento del substrato roccioso che affiora in alveo e sulle sponde del sito.

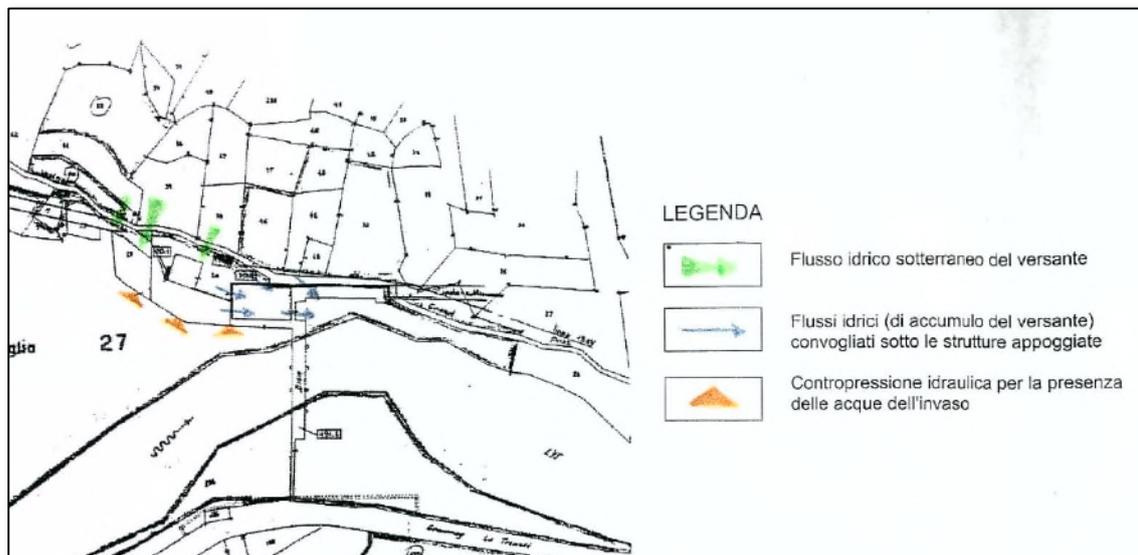
Fig. V-6 - Flussi idrici già individuati in prossimità dello sbarramento

A seguito di questi approfondimenti la venuta d'acqua emergente dalla platea era stata identificata come legata al reticolo idrografico di drenaggio del versante in sponda sinistra, analogamente ad altre risorgive note emergenti in prossimità del bacino, sempre in sinistra orografica. In base alle prove effettuate era stato individuato un flusso idrico sotterraneo che, provenendo dal versante, andava a permeare il terrapieno, costituito da materiale di riporto, su cui è fondata la casa di guardia, a monte della traversa. Tale flusso idrico, controbilanciato dalla spinta idraulica delle acque invase nel bacino, trovava sfogo, secondo l'ipotesi avanzata, a valle della traversa, filtrando sotto il piazzale della casa di guardia e sotto l'opera di presa dell'impianto, che si supponeva fondata sul detrito alluvionale (vedi Fig. V-6).

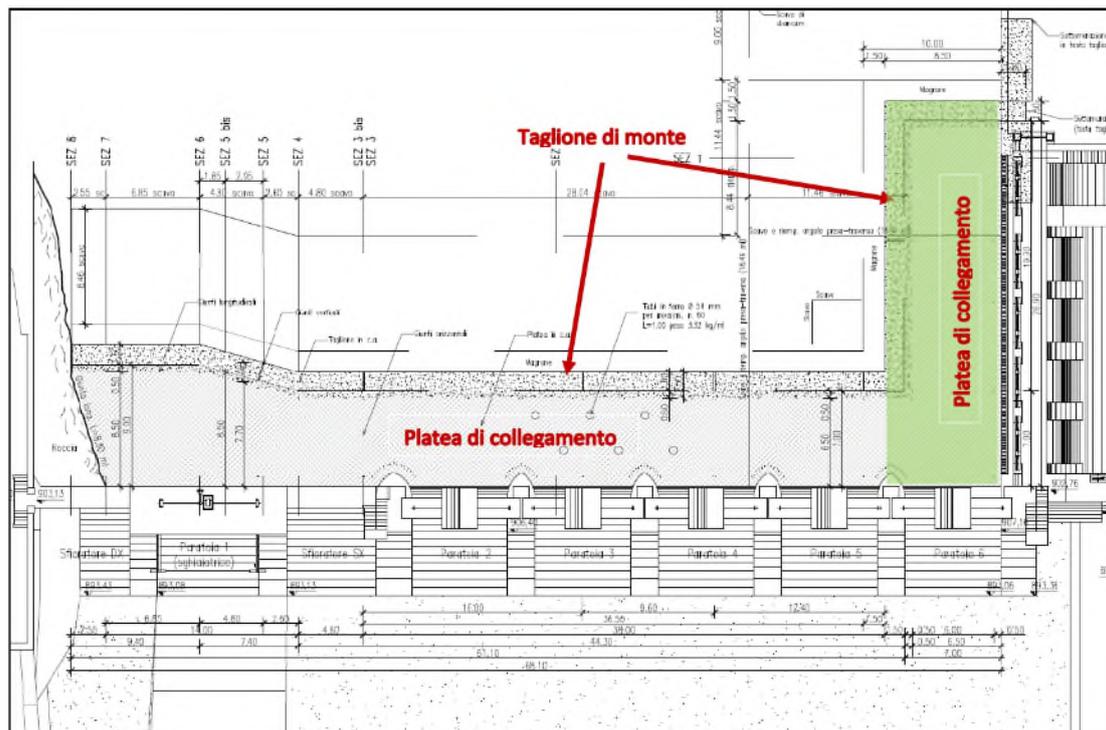
Fig. V-7 - Realizzazione taglione di monte – Planimetria

Il taglione si collega alle strutture della traversa e dell'opera di presa mediante una platea in conglomerato cementizio armato dello spessore di 0,80 m, è largo 1,50 m ed è profondo 6,70 m per gran parte del suo sviluppo. L'altezza del setto va digradando in destra orografica, dove lo stesso si immorsa nella roccia affiorante.

Lavorando con l'impianto in fuori servizio, è stata dapprima costruita la porzione di taglione antistante l'opera di presa, con la relativa platea di collegamento (porzione evidenziata in verde in Fig. V-7).

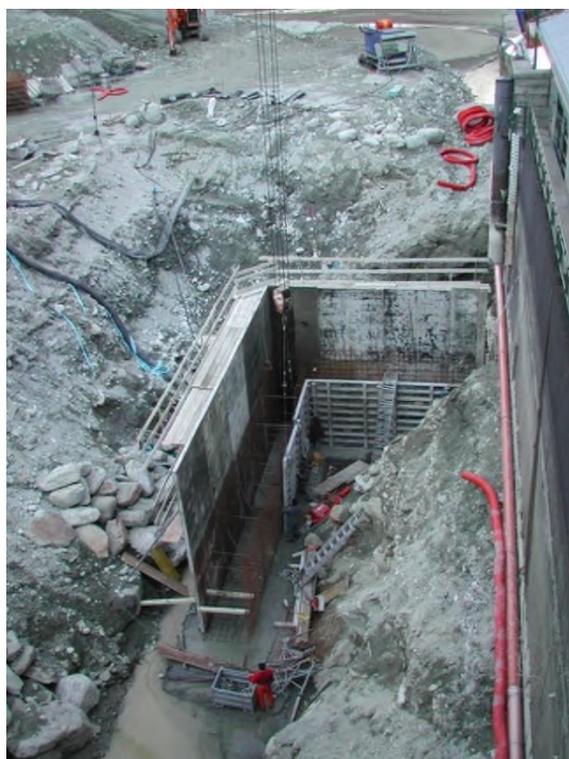
Fig. V-8 - Costruzione del taglione di monte - Porzione antistante le bocche di presa

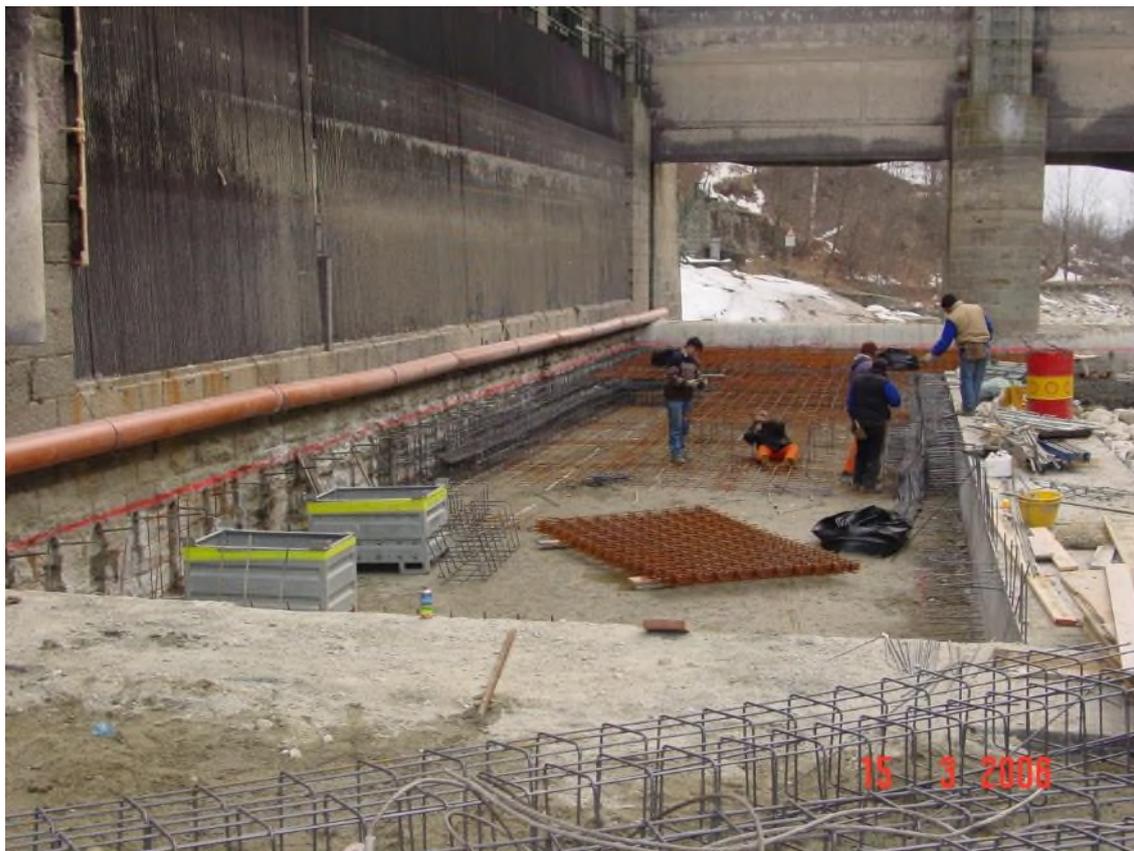
Fig. V-9 - Costruzione platea di collegamento del taglione nel tratto antistante le bocche di presa

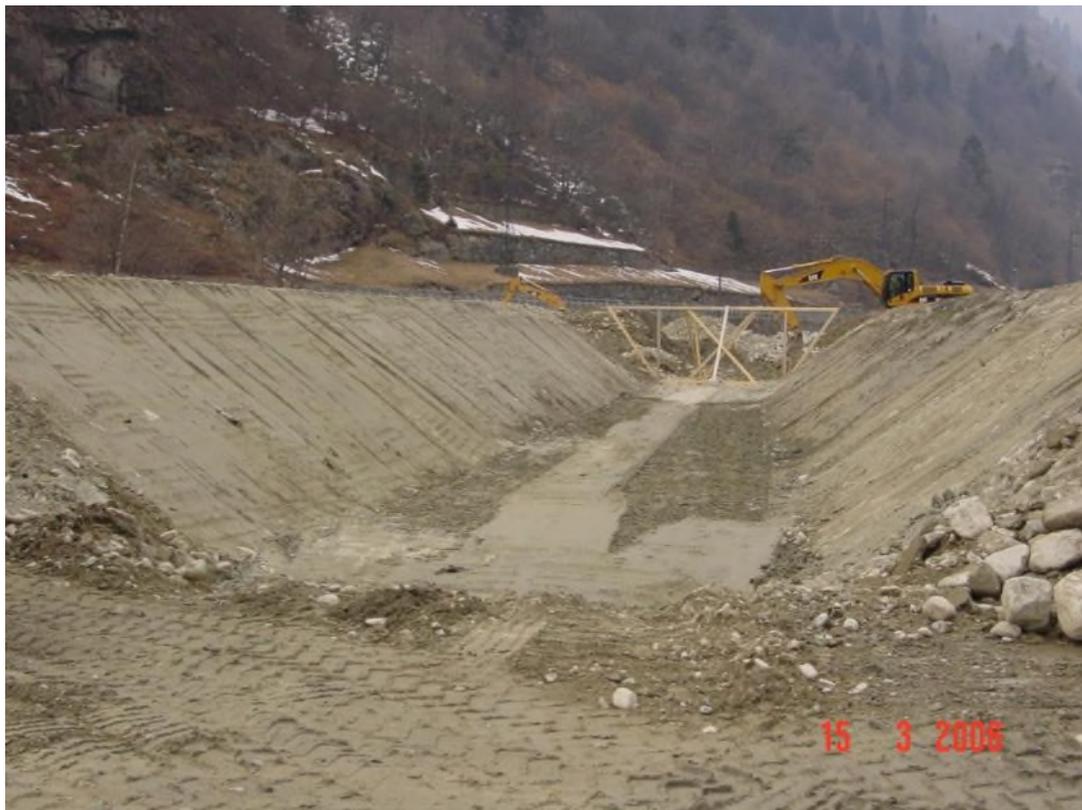
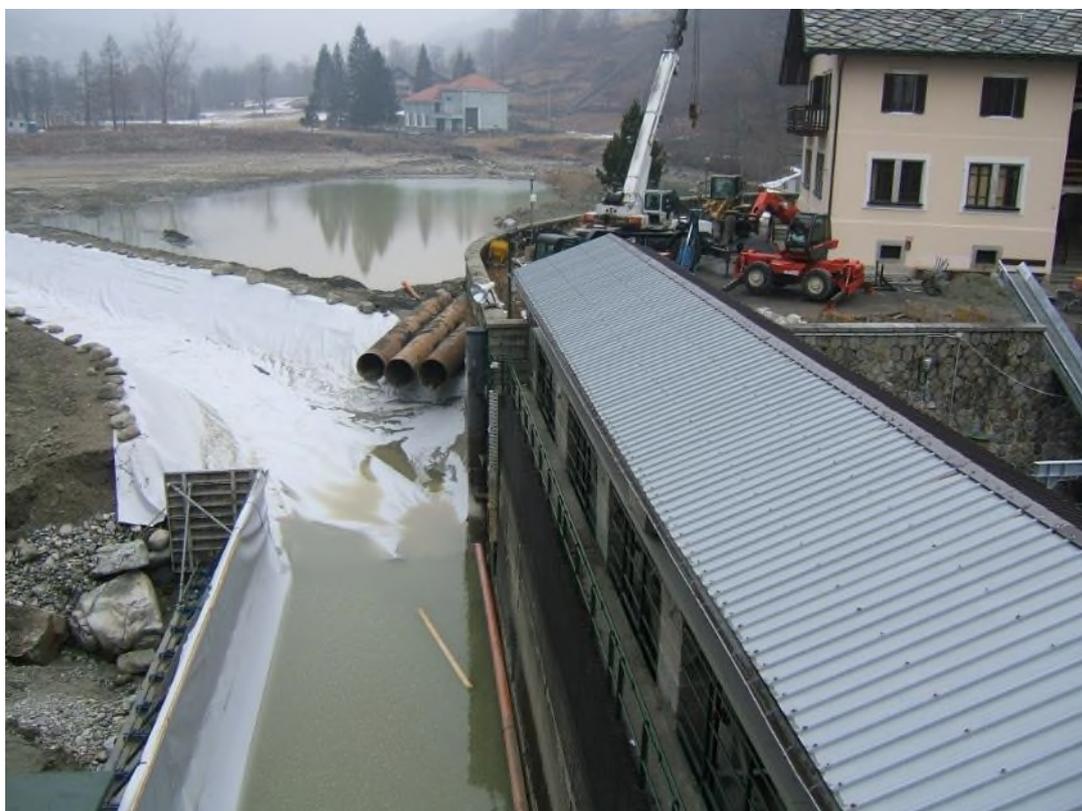
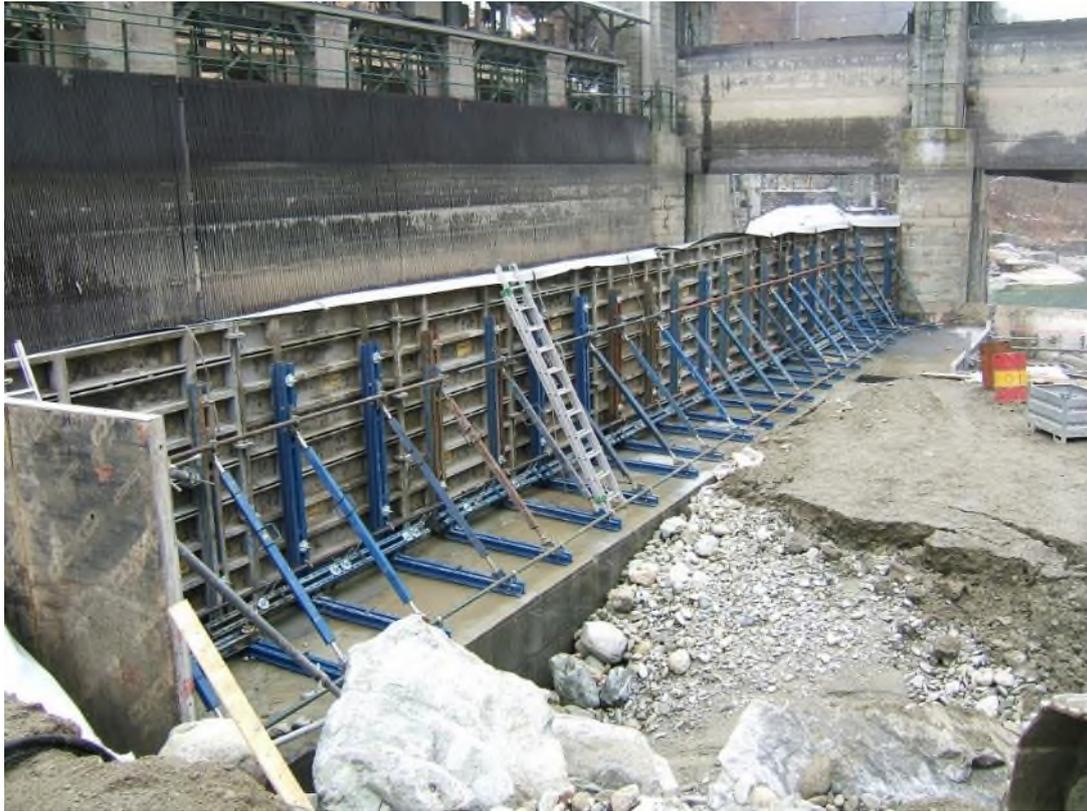
Fig. V-10 - Costruzione canale di adduzione provvisorio

Fig. V-11 - Costruzione canale di adduzione provvisorio

Fig. V-12 - Costruzione canale di adduzione provvisorio

Poi è stato realizzato un canale di adduzione provvisorio allo scopo di deviare le acque del torrente Lys e quelle provenienti dal canale di scarico della centrale di Issime, a monte della traversa, e convogliarle verso l'opera di presa in sinistra orografica, per rimettere in funzione l'impianto durante i restanti lavori.

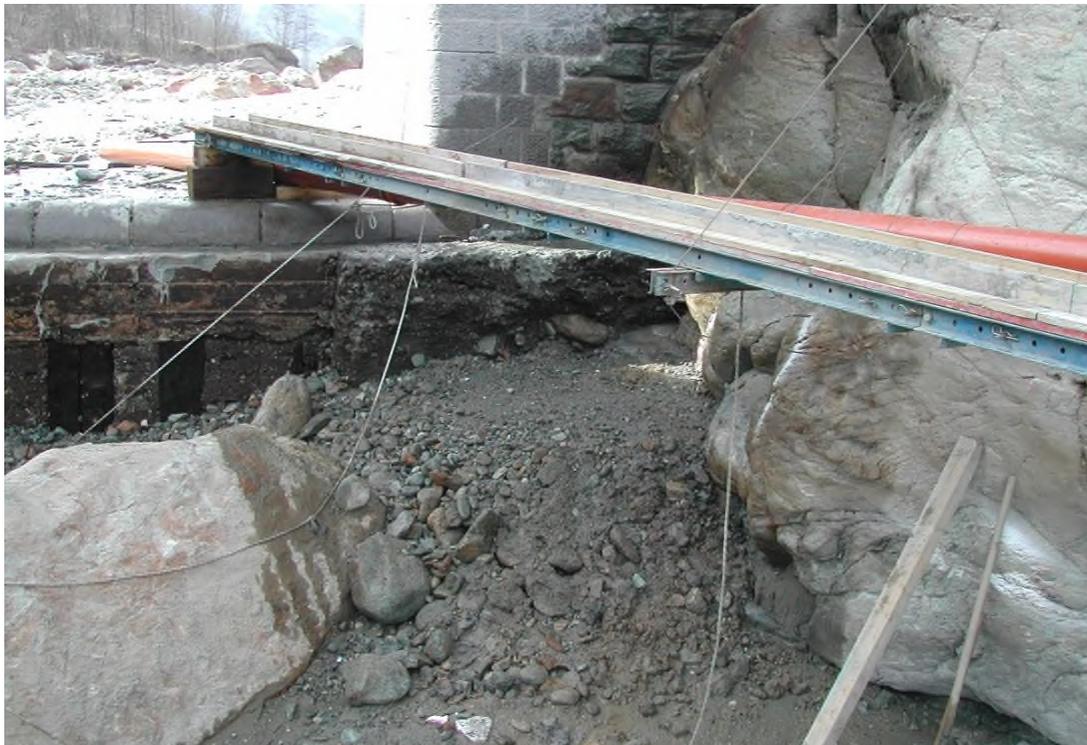
Fig. V-13 - Scavi per la realizzazione del taglione; lungo la parte emergente della traversa si intravedono pali lignei di fondazione

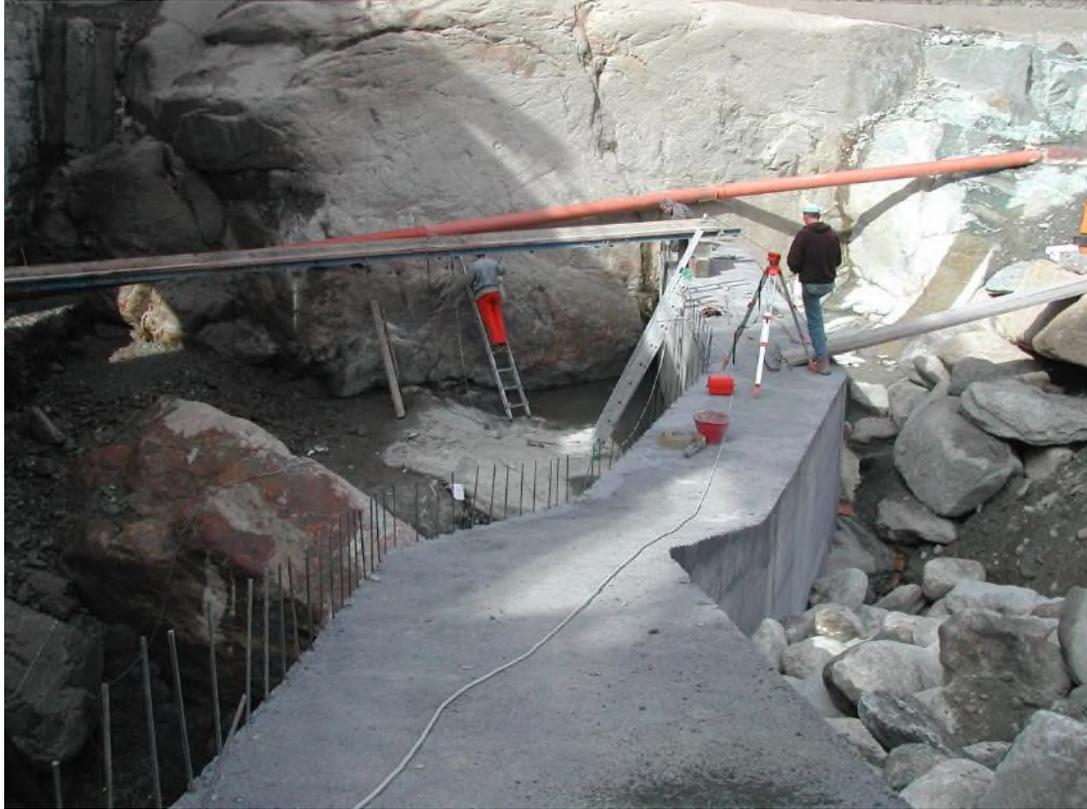
Fig. V-14 - Tratto del taglio a tergo della paratoia sghiaiatrice in sinistra orografica, fondato su roccia

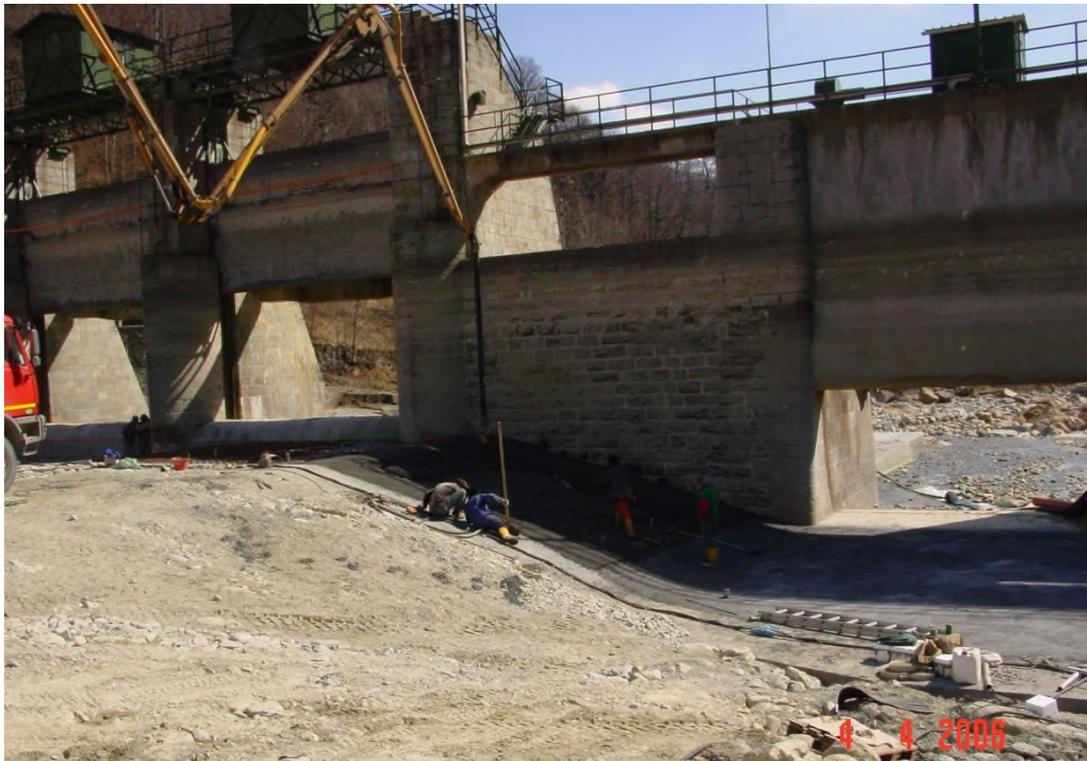
Fig. V-15 - Getti platea di collegamento del taglio alla traversa

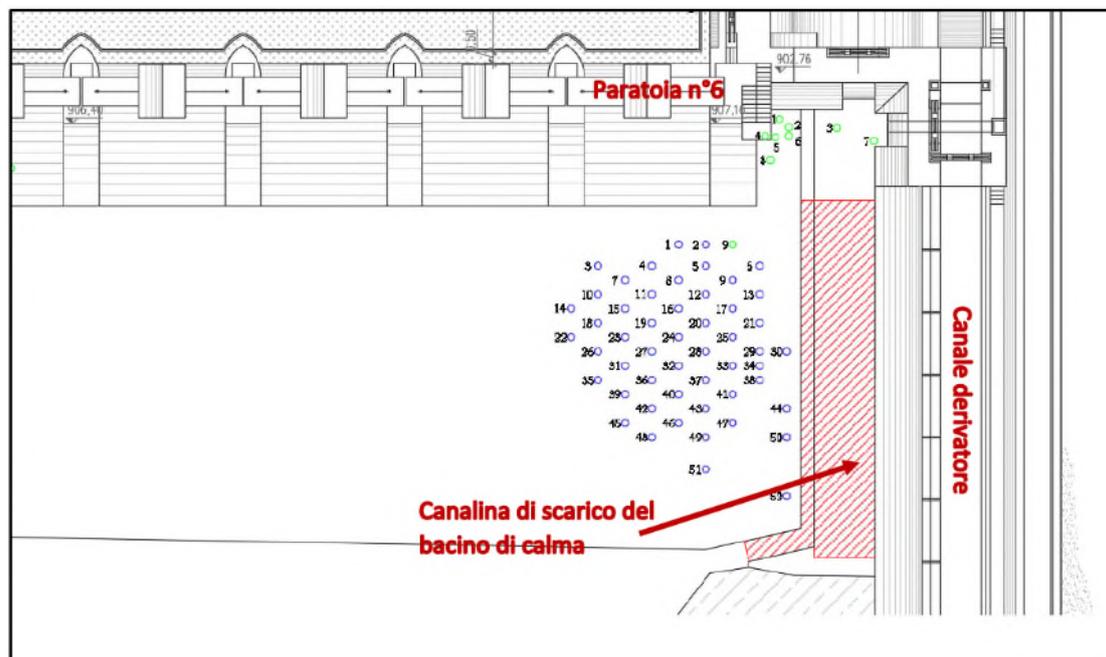
Fig. V-16 - Iniezioni effettuate sulla platea di valle della traversa, in sinistra orografica, durante il periodo di fuori servizio per la realizzazione del taglione

In particolare, sono stati iniettati, con miscele a base cementizia, additate con acceleranti di presa, i fori indicati in Fig. V-16, nella zona antistante la Paratoia n°6, in sinistra orografica.

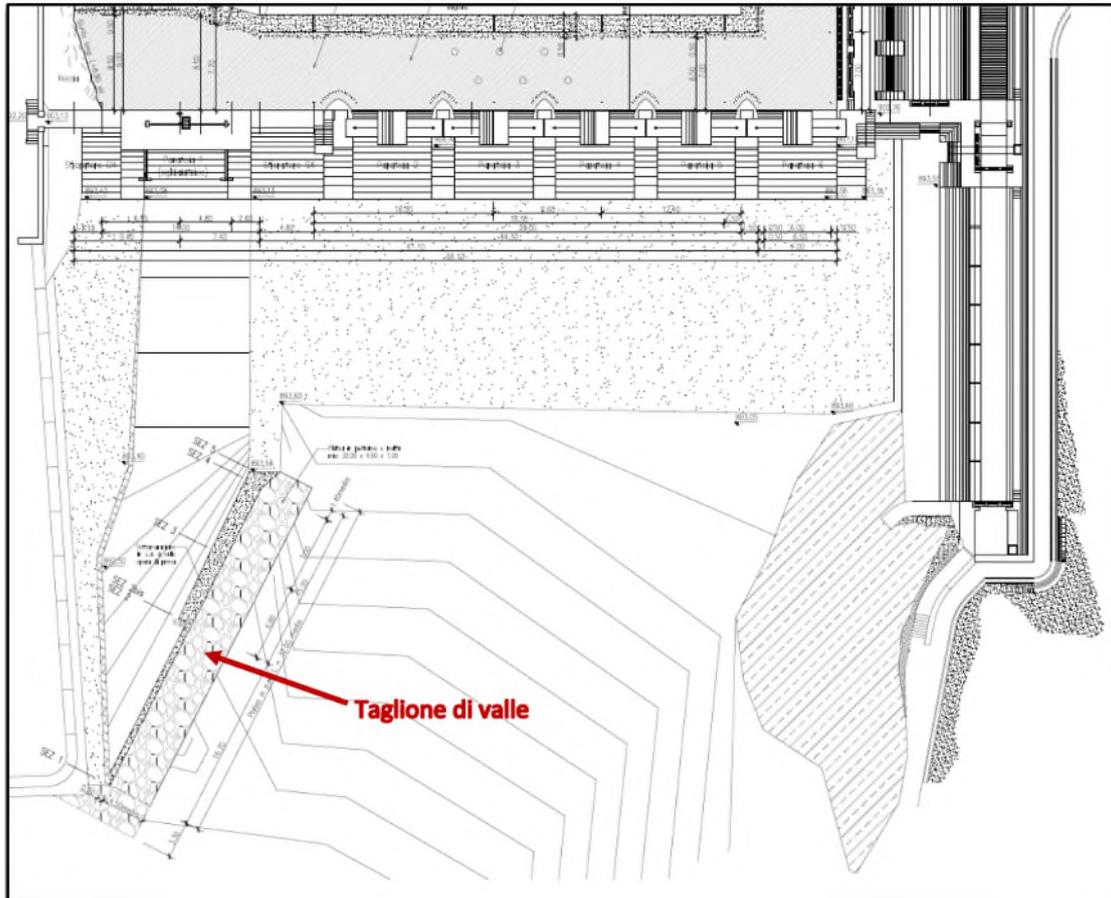
Fig. V-17 - Taglione di valle – Planimetria

Questo secondo setto ha larghezza 1,50 m e altezza media pari a circa 4,40 m. La profondità a cui è intestata l'opera digrada in destra orografica, dove il taglione è immerso in roccia.

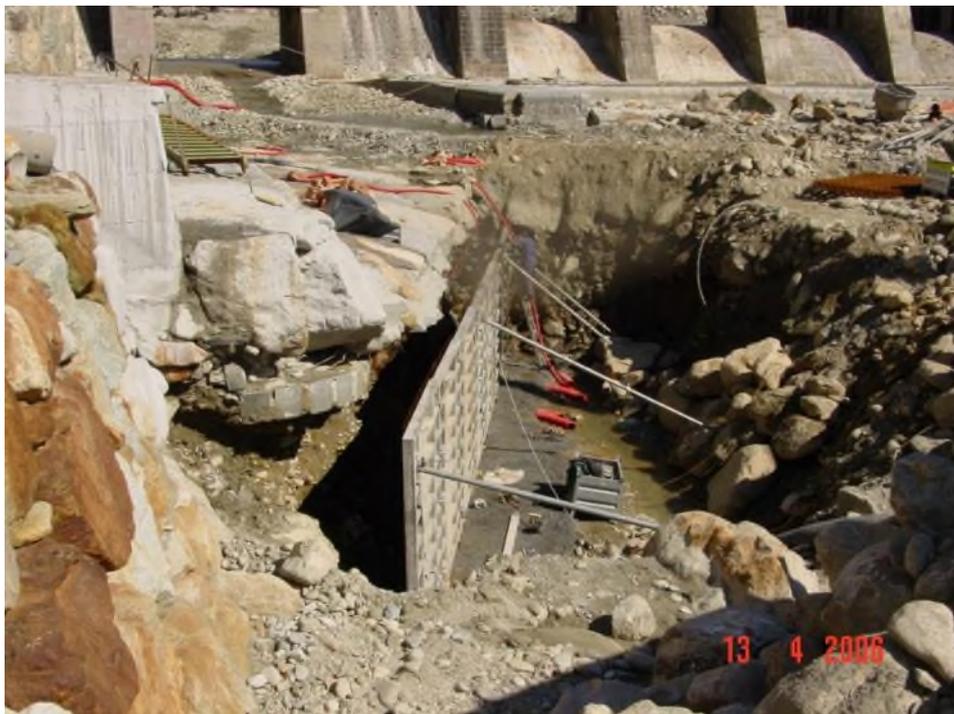
Fig. V-18 - Realizzazione taglione a valle dello scivolo della paratoia sghiaiatrice
