**ITCOLD**

Comitato Nazionale Italiano delle Grandi Dighe

# TRAVERSE

2024

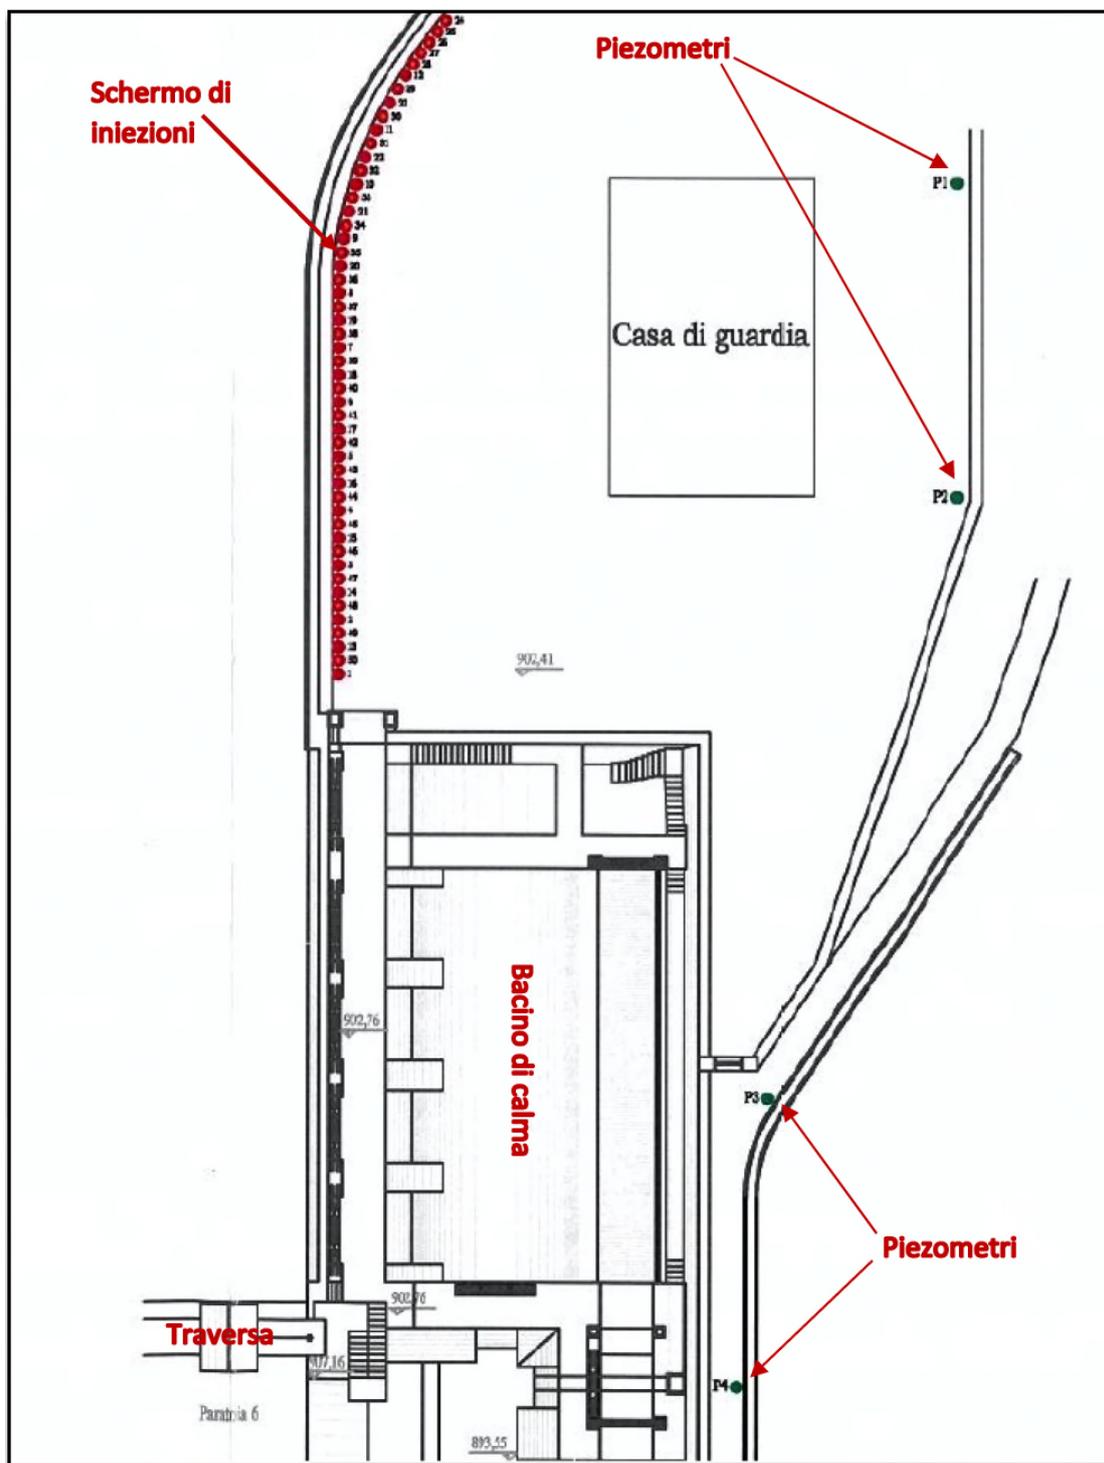
Fig. V-19 - Iniezioni a tergo del muro di contenimento del piazzale della casa di guardia e posizione piezometri

È stato, quindi, realizzato, nell'ambito del secondo lotto di lavori, uno schermo a tergo del muro di contenimento del piazzale della casa di guardia, prospiciente il taglione appena costruito, allo scopo di intasare i vuoti esistenti ed impedire all'acqua invasata nel bacino di aggirare la traversa in sponda sinistra (Fig. V-19).

Sono state eseguite una serie di perforazioni profonde 12,00 m, che sono state iniettate partendo da fondo foro.

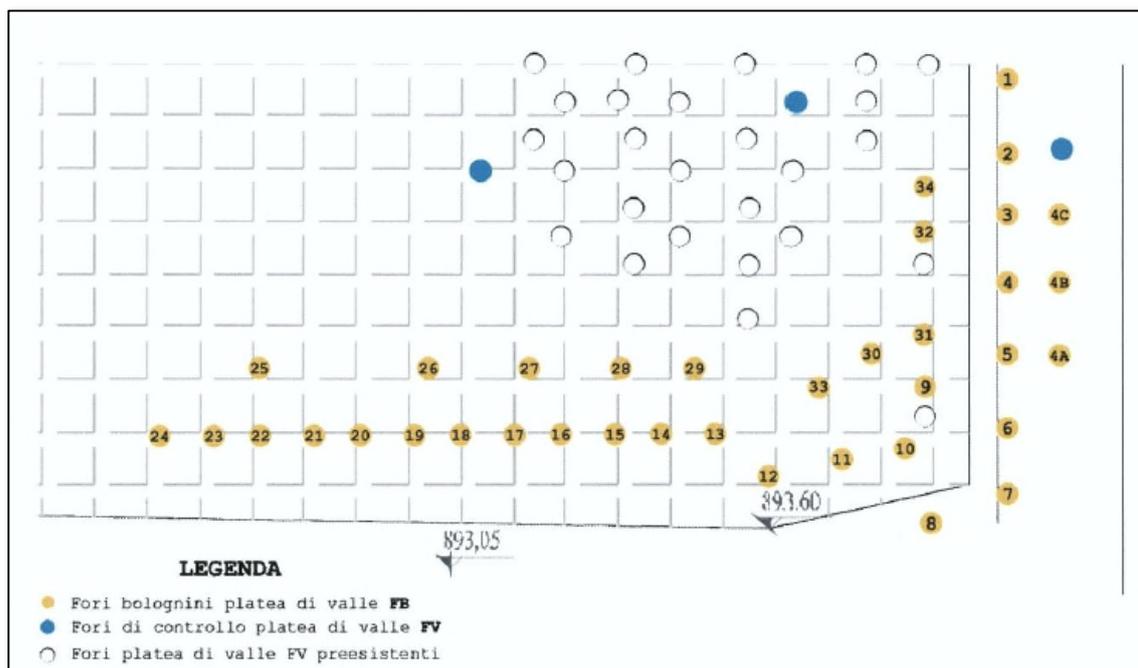
Fig. V-20 - Creazione di schermo impermeabilizzante con iniezioni di resina silicata espansiva

In primo luogo, si è intervenuti lungo il bordo della platea di valle della traversa, in sponda sinistra, creando uno schermo impermeabilizzante con iniezioni di resina silicata espansiva (fori indicati in giallo in Fig. V-20), per evitare la fuoriuscita della miscela cementizia, durante le successive iniezioni d'intasamento, nella canalina di scarico del bacino di calma, in sinistra orografica e in alveo, a valle della platea.

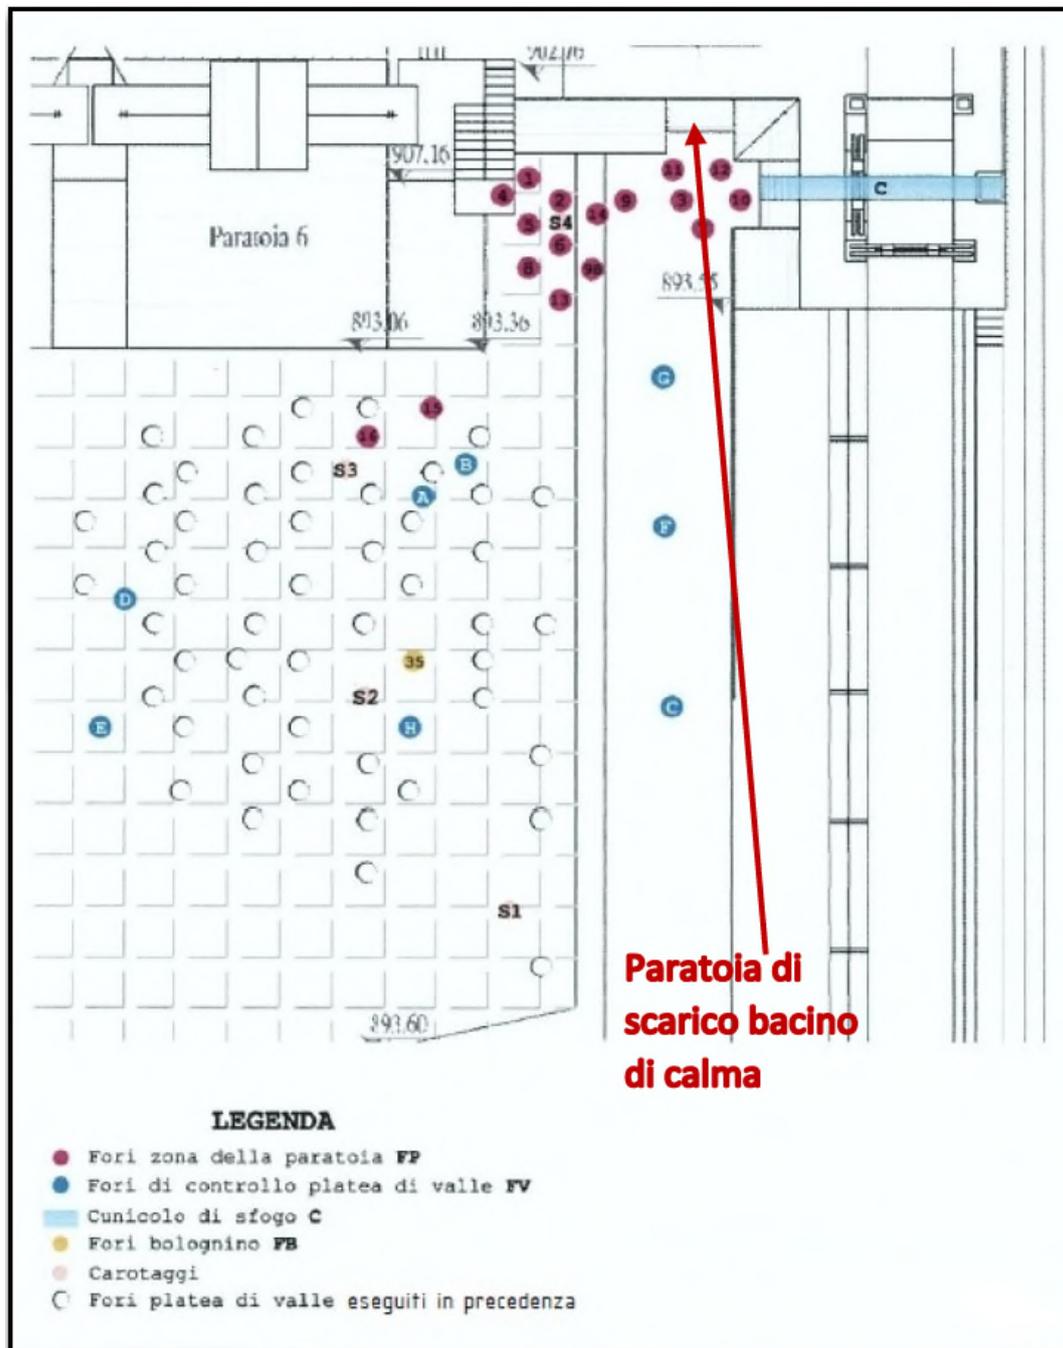
Fig. V-21 - Iniezioni effettuate durante il fermo impianto del 2007

Sono, quindi, stati approntati dei fori “spia”, indicati in blu in Fig. V-21, allo scopo di verificare la presenza di eventuali circuiti idrici ancora presenti nella porzione di platea già iniettata l’anno precedente e di valutare il grado di diffusione della miscela cementizia di intasamento.

A seguire, sono state avviate le iniezioni nell’area antistante la paratoia di scarico del bacino di calma, indicate in rosso in Fig. V-21. La miscela iniettata fuoriusciva, però, in più punti dalle fessurazioni dell’adiacente canale di derivazione dell’impianto.

Si è reso, così, necessario procedere a lavori di risanamento del manufatto; in particolare è stata completamente iniettata con miscela cementizia una porzione del canale particolarmente lesionata, dove correvano tre vecchi tubi di drenaggio delle acque del versante, molto degradati (indicata con la lettera C ed evidenziata in azzurro in Fig. V-21).

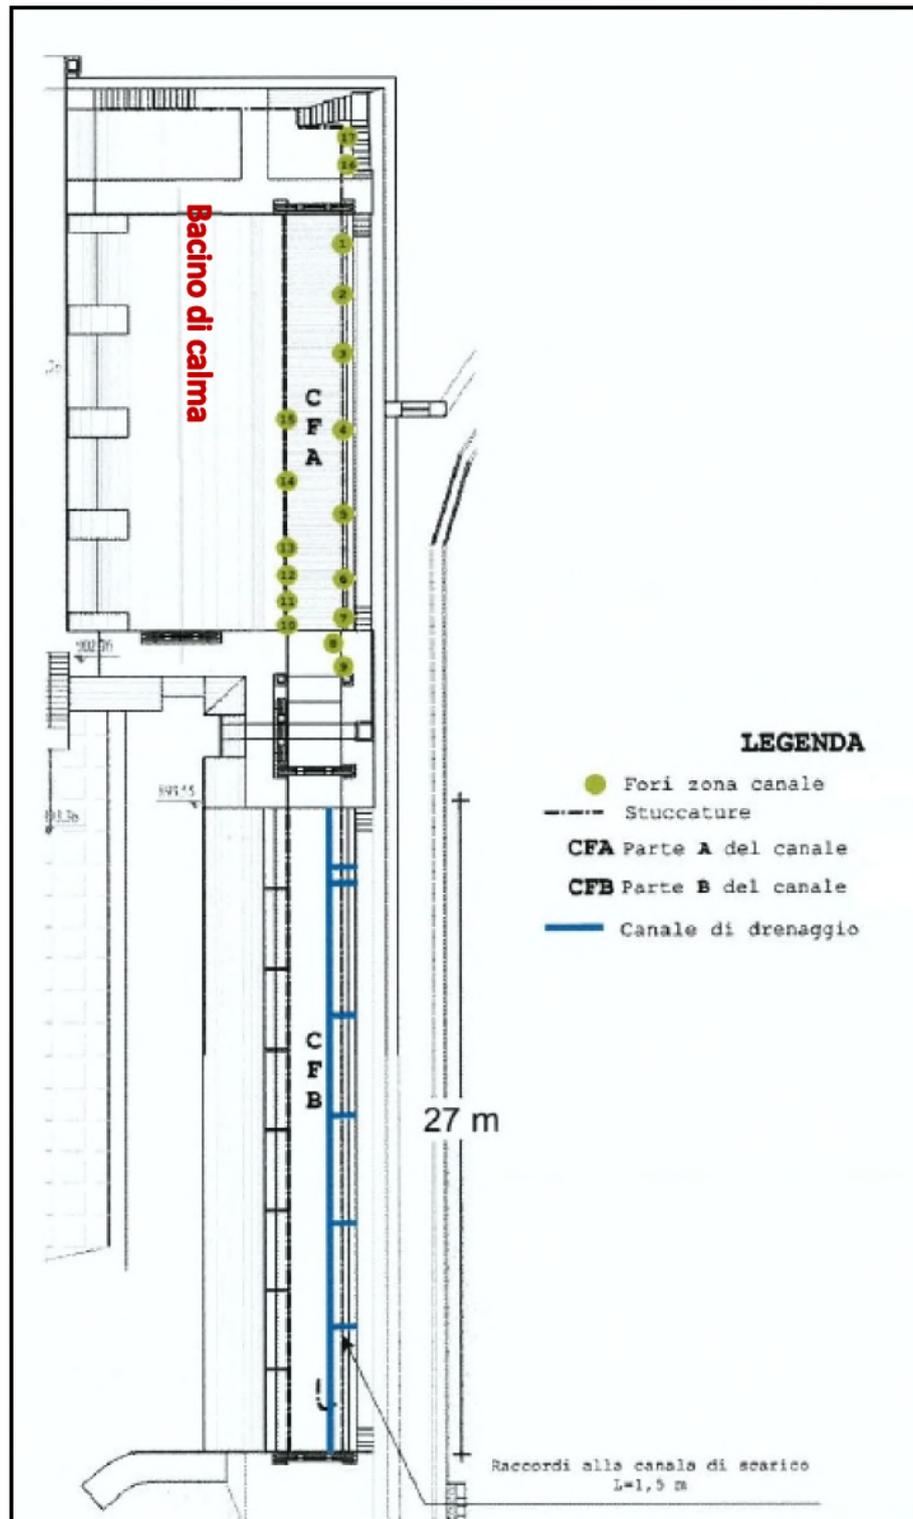
Fig. V-22 - Iniezioni nella platea del canale derivatore e realizzazione di una canalina di raccolta delle acque drenate dal versante sulla copertura del troncone CFB

Il canale di derivazione è stato, inoltre, rintonacato ed è stato oggetto di una campagna di iniezioni in platea, secondo lo schema riportato in Fig. V-22.

Nella parte alta del muro di contenimento, a monte del canale derivatore, sono stati realizzati dei barbacani per consentire il drenaggio delle acque provenienti dal reticolo idrografico del versante in sponda sinistra. Inoltre, sulla soletta del troncone di canale a valle del bacino di calma, indicato in planimetria con la sigla CFB, in corrispondenza dello sfioratore di troppopieno, è stata realizzata una canalina di raccolta delle acque di drenaggio provenienti dai barbacani (indicata in azzurro in Fig. V-22; foto in Fig. V-23), per convogliarle direttamente nella derivazione.

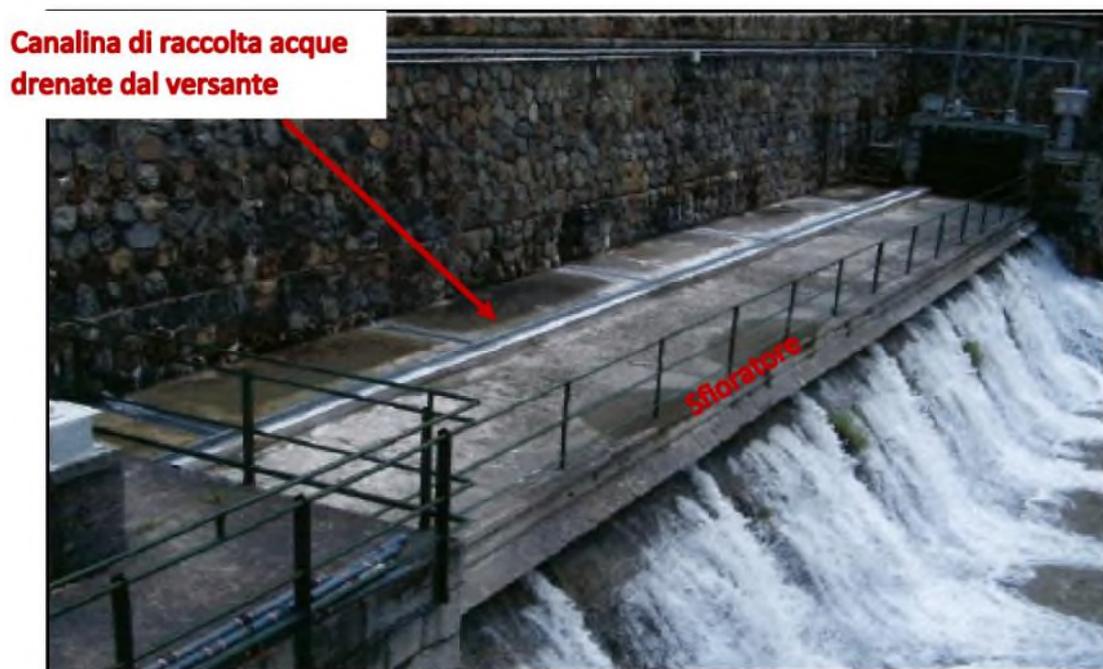
Fig. V-23 - Canalina di smaltimento acque drenate dal versante sulla soletta di copertura del canale di derivazione, in corrispondenza dello sfioratore di troppopieno

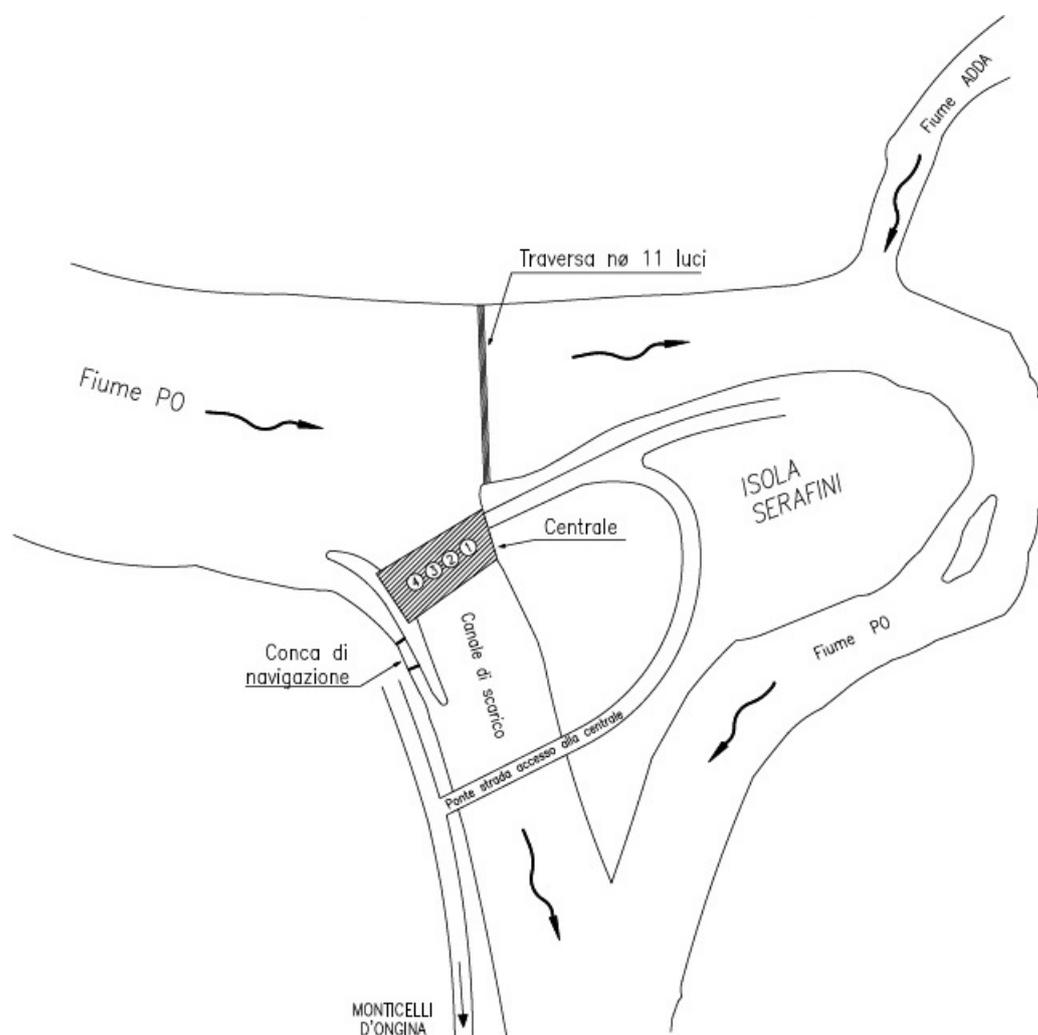
Fig. VI-1 - Planimetria di insieme dell'impianto

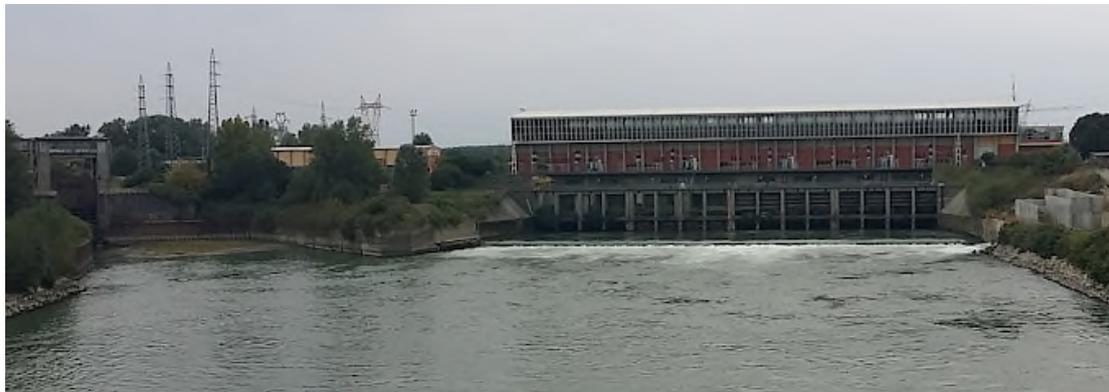
Fig. VI-2 – Vista della centrale da valle e imbocco vecchia conca di navigazione

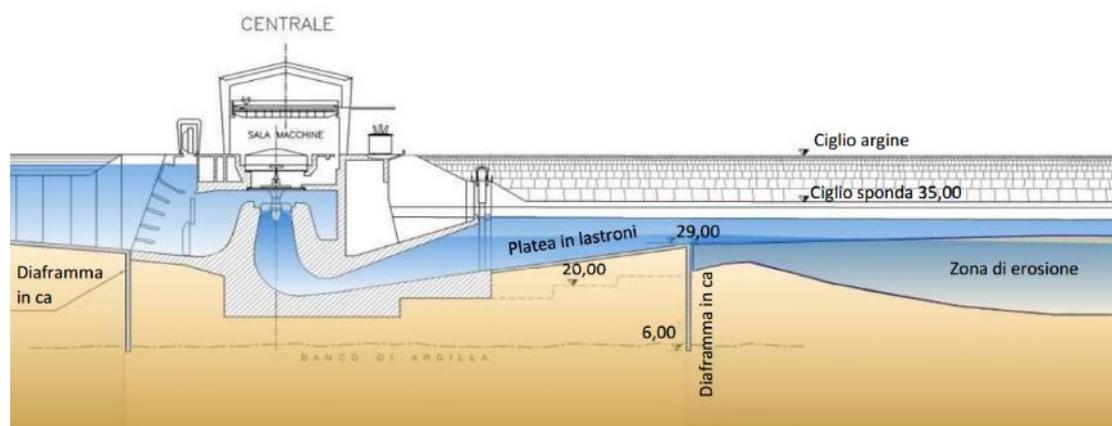
Fig. VI-3 - Sezione longitudinale diffusore e canale di scarico prima degli interventi

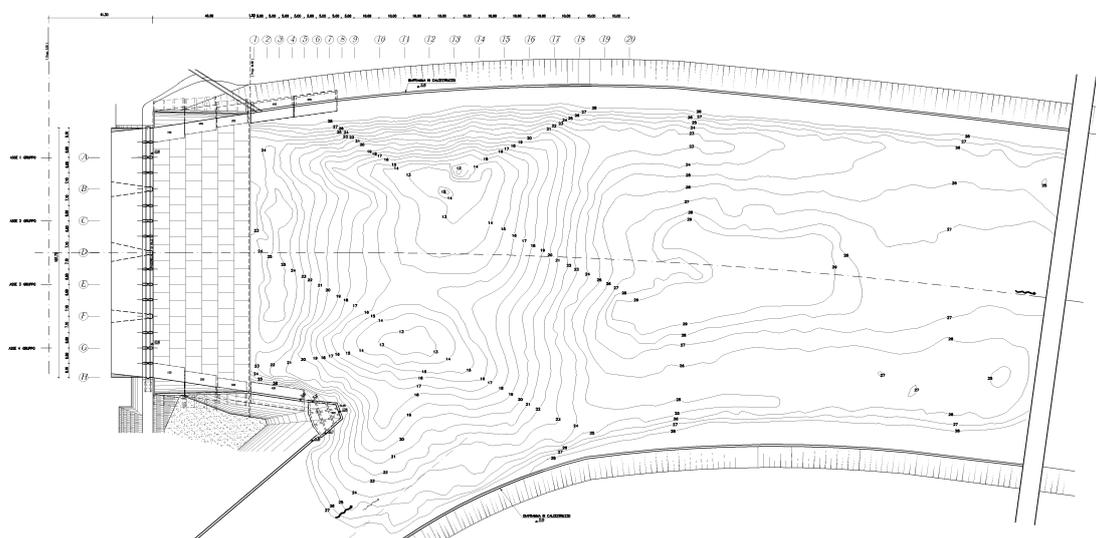
Fig. VI-4 - Batimetria febbraio 1998

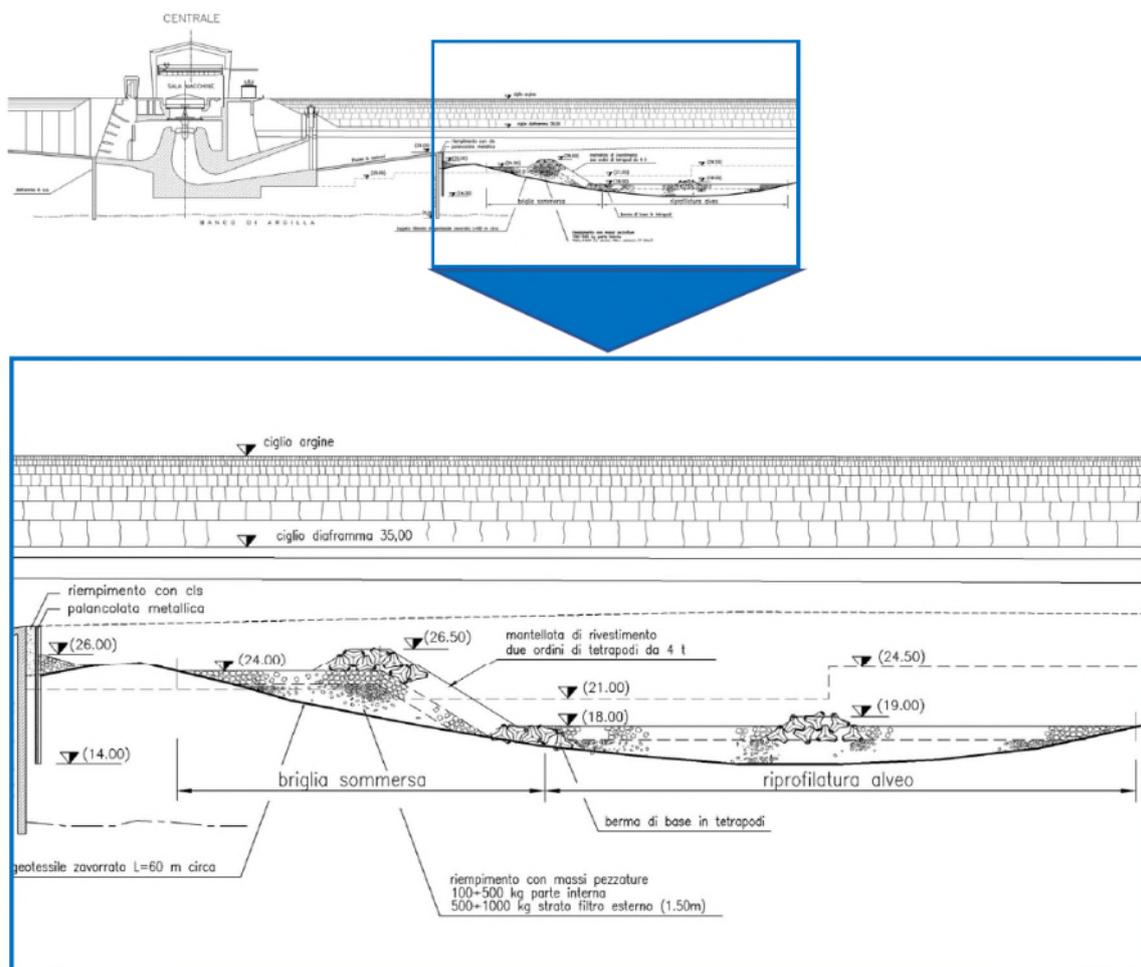
Fig. VI-6 - Sezione longitudinale e particolari degli interventi di riprofilatura del canale di scarico

- formazione di una briglia sommersa in pietrame e rivestimento in tetrapodi con berma di base a quota 18,00 e soglia a quota 26,50 con ripristino a monte di una quota minima del fondo del canale pari a 24,00 m s.l.m. per garantire la stabilità delle strutture esistenti.
- riprofilatura dell'alveo a valle della briglia, ripristinando la quota minima 18,00 m s.l.m. nella parte centrale e la quota 24,00 m s.l.m. a ridosso delle sponde, necessaria per il presidio dei manufatti esistenti.

Questo riempimento termina verso valle con una scarpa 3:2, impostata su una berma di base in tetrapodi con soglia a quota 18,00. La scarpa di valle è a sua volta stabilizzata con un rivestimento costituito da due ordini di tetrapodi.

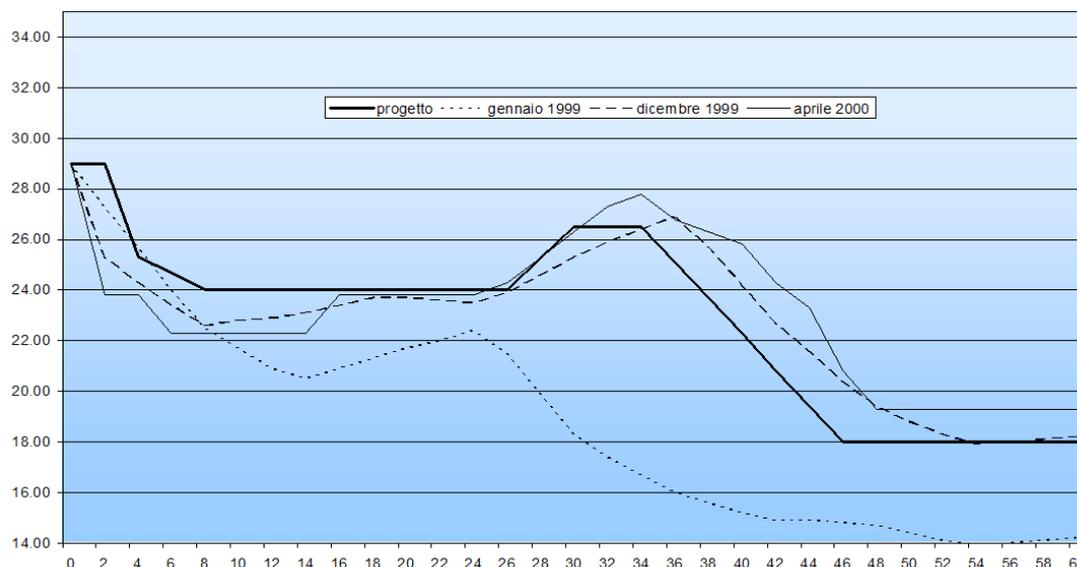
Fig. VI-7 - Profilo longitudinale del canale di scarico tra gruppi 3 e 4 rilevato con batimetrie eseguite nel tempo, a inizio, durante e dopo i lavori

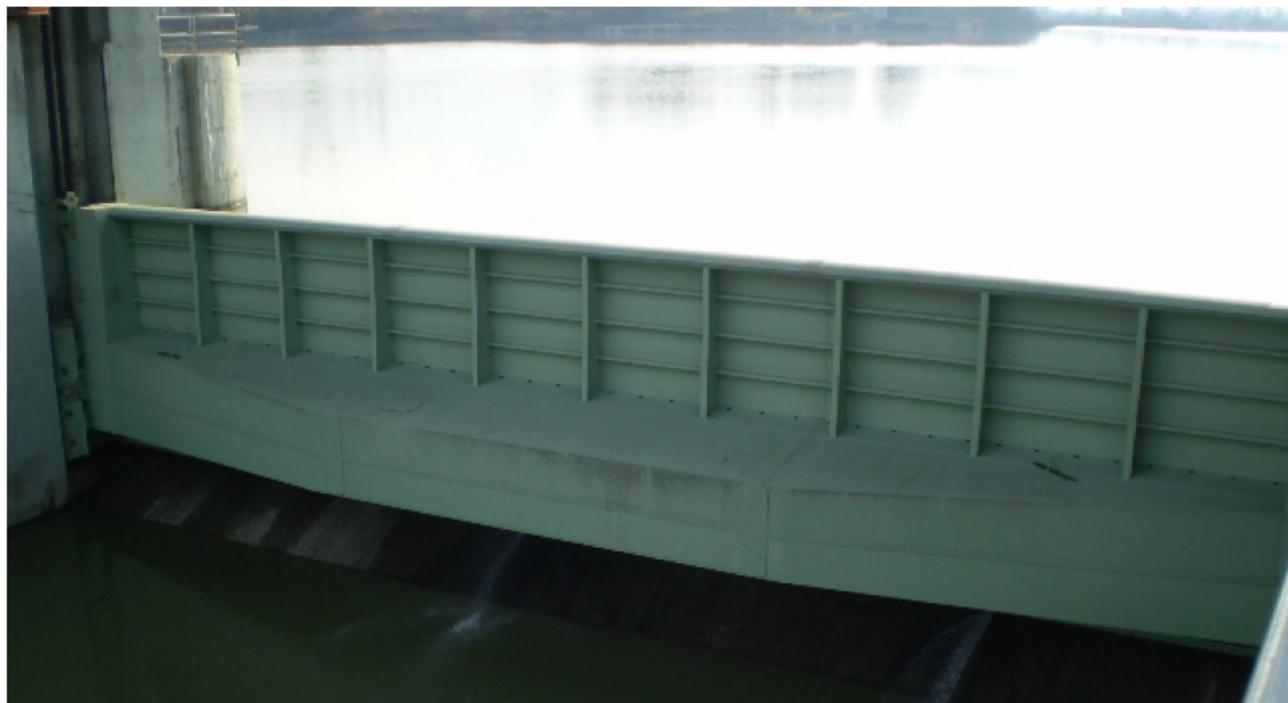
Fig. VII-2 - Paratoia piana

Le paratoie piane sono costituite da un mantello liscio rivolto verso monte, facente parte di un'unica trave a cassone convenientemente irrigidita da nervature verticali e profilati orizzontali. Al cassone sono applicate mediante cerniere le carrelliere di scorrimento verticale; altre ruote applicate lateralmente ed a monte costituiscono le guide laterali e di contrasto.

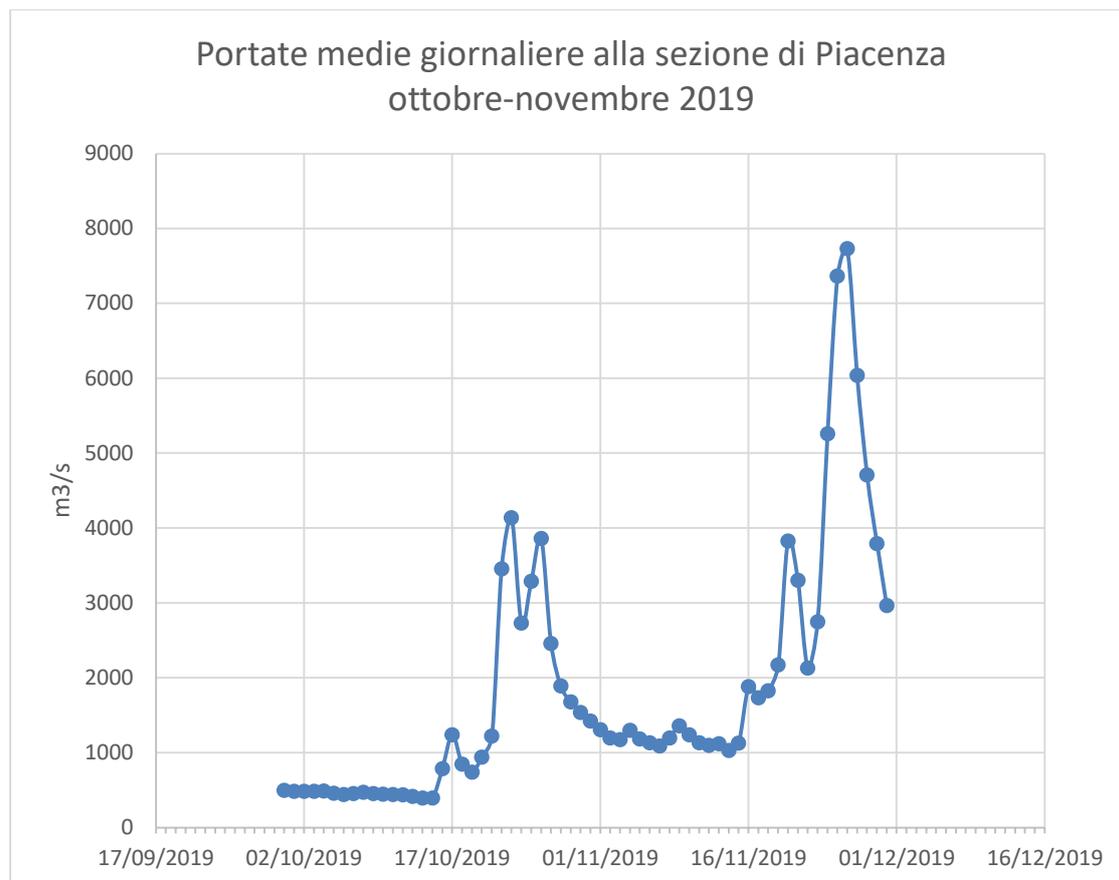
Fig. VII-3 - Portata media giornaliera alla sezione di Piacenza, ottobre e novembre 2019

In ottobre e novembre 2019 sul fiume Po vi sono stati alcuni eventi di piena significativi; nella Fig. VII-3 è riportato il grafico delle portate medie giornaliere di tale periodo alla sezione di Piacenza (bacino sotteso di 42.030 km<sup>2</sup>), dove le portate sono sostanzialmente coincidenti con quelle di Isola Serafini. Tra il 22 ed il 26 ottobre 2019 vi è stato un primo evento relativamente rilevante, con portata al colmo misurate alla sezione di Piacenza il 24 ottobre sensibilmente superiore ai 4000 m<sup>3</sup>/s.

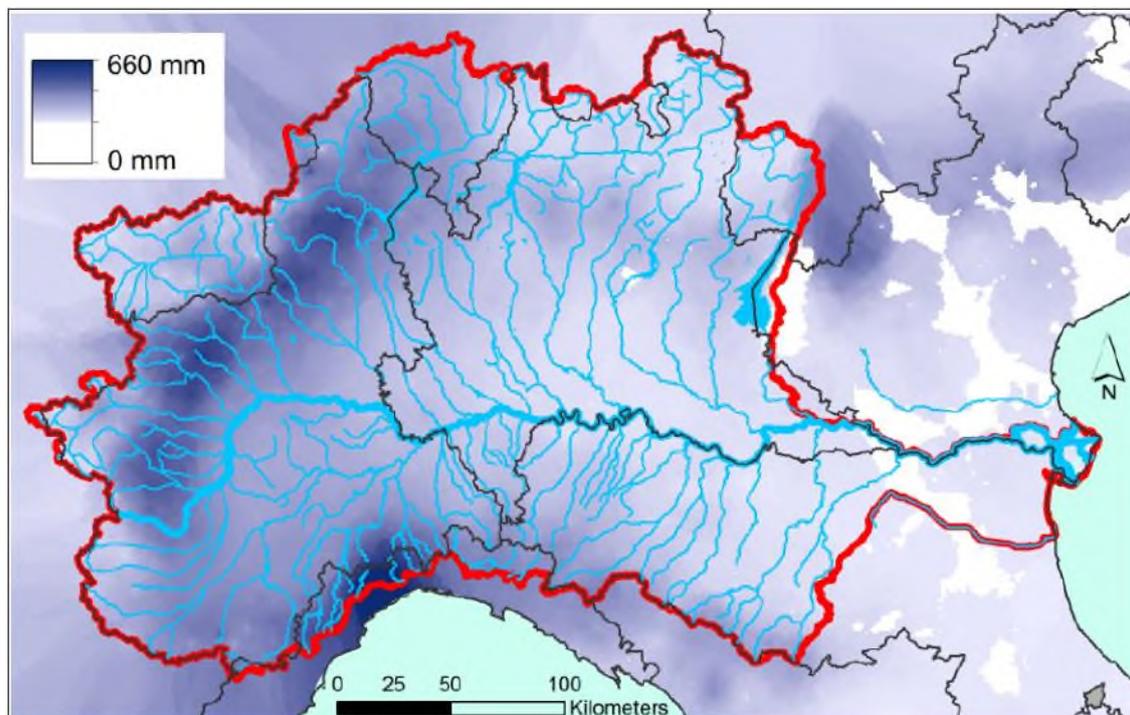
Fig. VII-4 - Distribuzione spaziale delle piogge cumulate relative all'evento di novembre 2019

La distribuzione spaziale delle precipitazioni sul bacino del Po sull'intero evento è riportata nella Fig. VII-4.

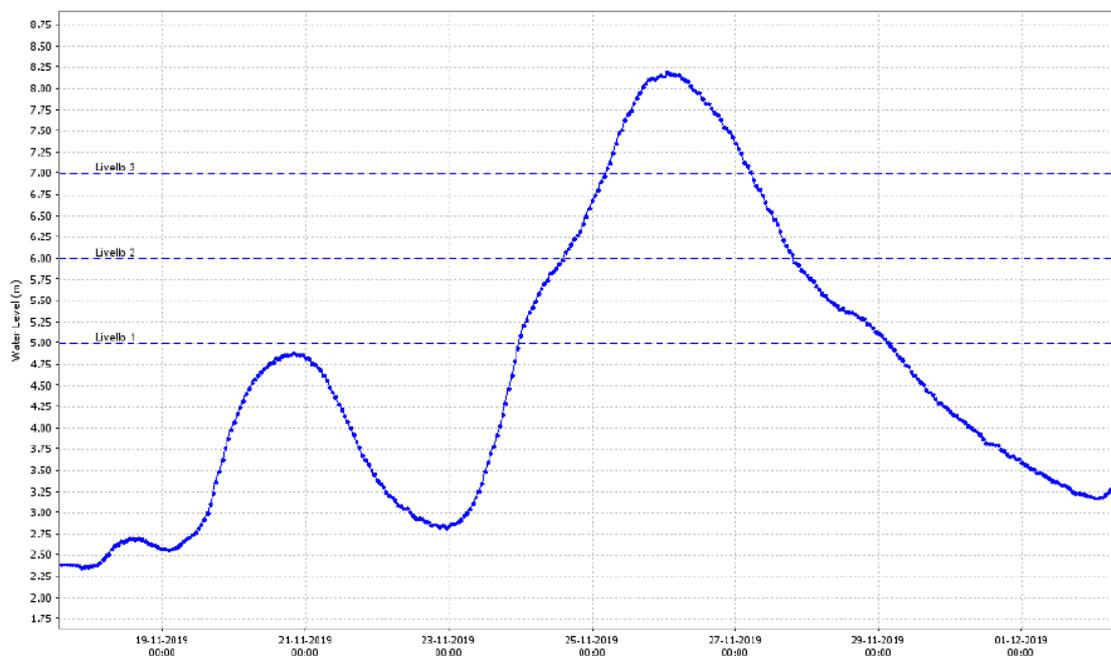
Fig. VII-5 – Andamento dei livelli idrometrici alla stazione di Piacenza, novembre 2019

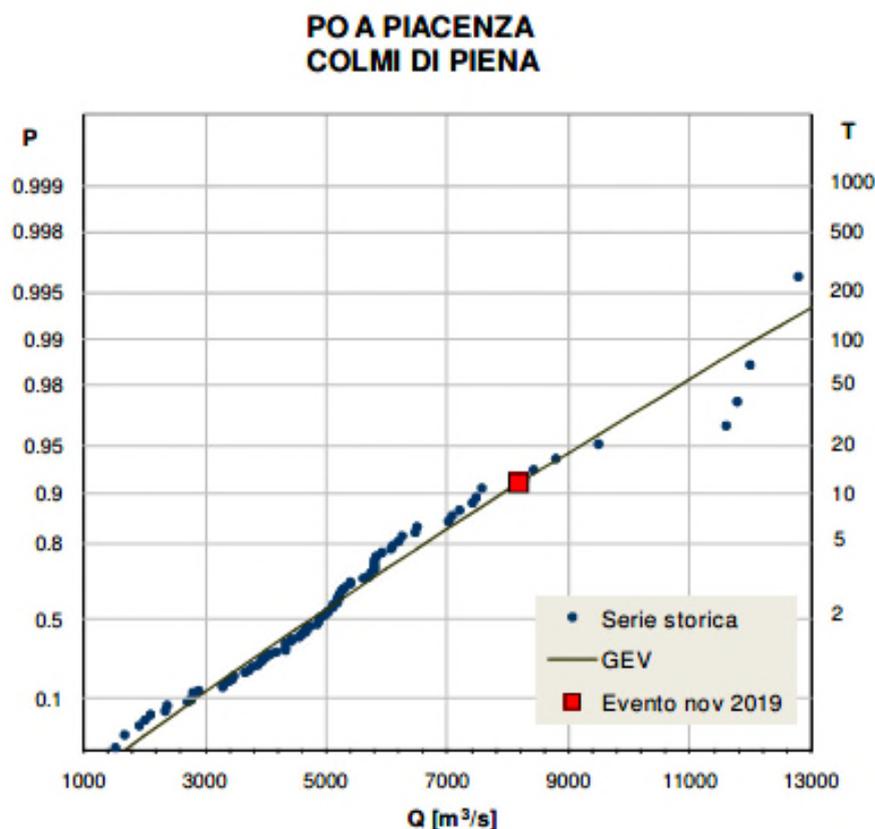
Fig. VII-6 – Portata al colmo osservata e confronto con i dati di serie storiche nelle sezioni di Piacenza

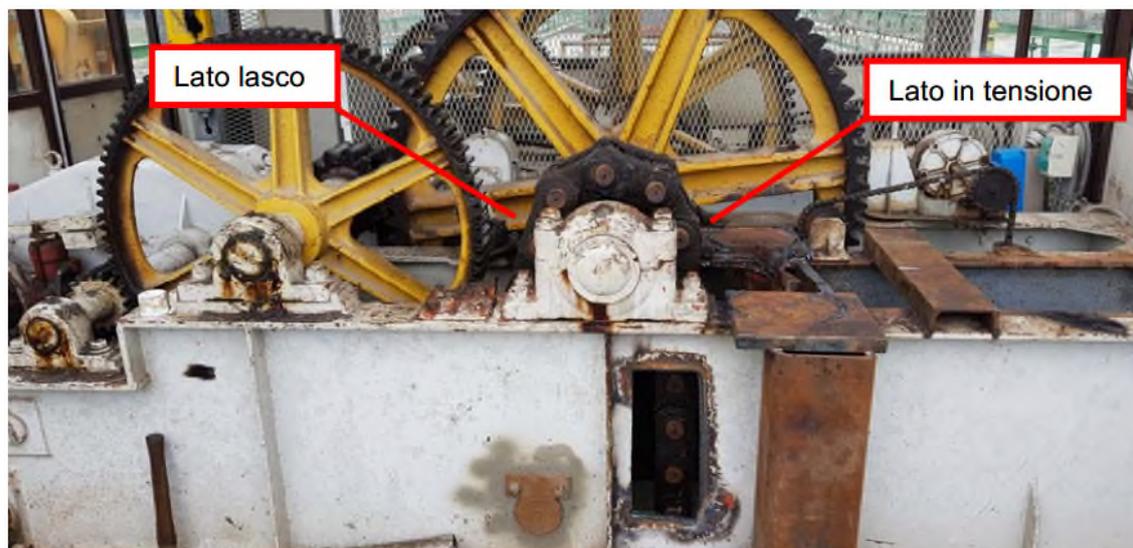
Il sistema di sollevamento è azionato da un motore elettrico collegato ad un moltiplicatore di coppia ad ingranaggi, dotato di un albero di rimando sul lato opposto a quello in cui è posizionato il motore elettrico, al fine di ottenere la perfetta sincronizzazione dei due pignoni di sollevamento catena ed ottenere quindi un movimento perfettamente bilanciato.

La porzione di catena recuperata e conseguentemente rilasciata priva di tensione dal pignone in rotazione viene adagiata su “binari di riposo” sui quali la catena viene deviata da appositi profilati deviatori atti a distaccarne le maglie dal lato “lasco” del pignone.

Fig. VII-7 - Argano paratoie in situazione normale

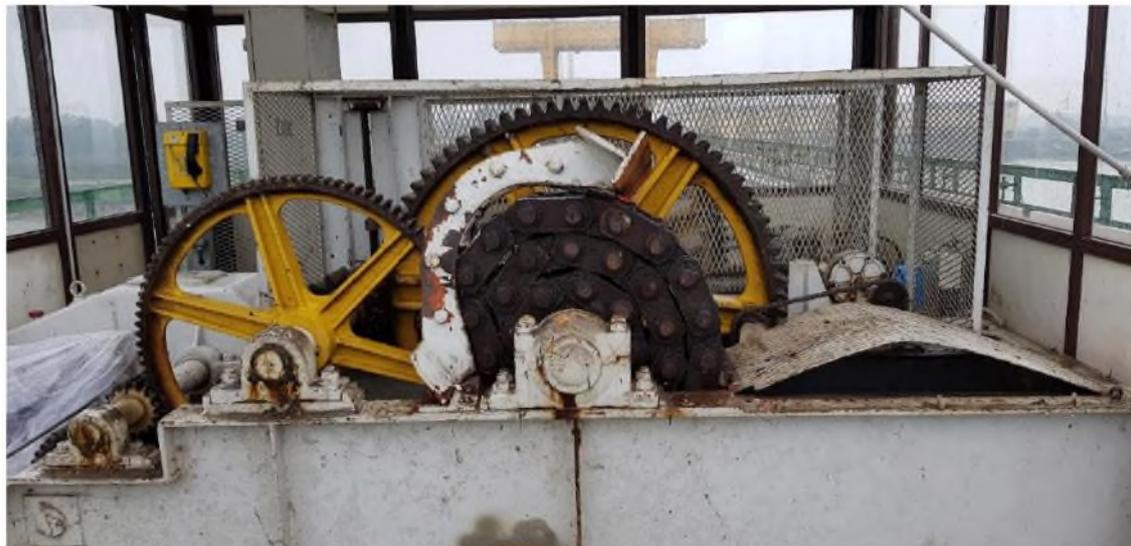
Fig. VII-8 - impaccamento catena sul pignone

Durante l'evento di piena di ottobre 2019, nella fase di sollevamento della paratoia n°4, la porzione di catena in destra idraulica della paratoia (lato motore), per lo sforzo eccessivo causato dalla rigidità delle maglie all'uscita dal pignone, non è stata correttamente distaccata dal sistema di recupero atto a convogliarla sui binari di riposo.

Ciò ha causato l'accavallamento della catena sul pignone stesso, fino a che questa, sul lato lasco, è rimasta incastrata tra il pignone e la catena del lato teso. Il sormonto della catena sul pignone ha causato il sollevamento asimmetrico della paratoia (40 cm su una luce di 30 m) facendo intervenire la relativa protezione meccanica, interrompendo la manovra e scongiurando pertanto il rischio di incastro della paratoia nei gargami e ulteriori danneggiamenti degli organi.

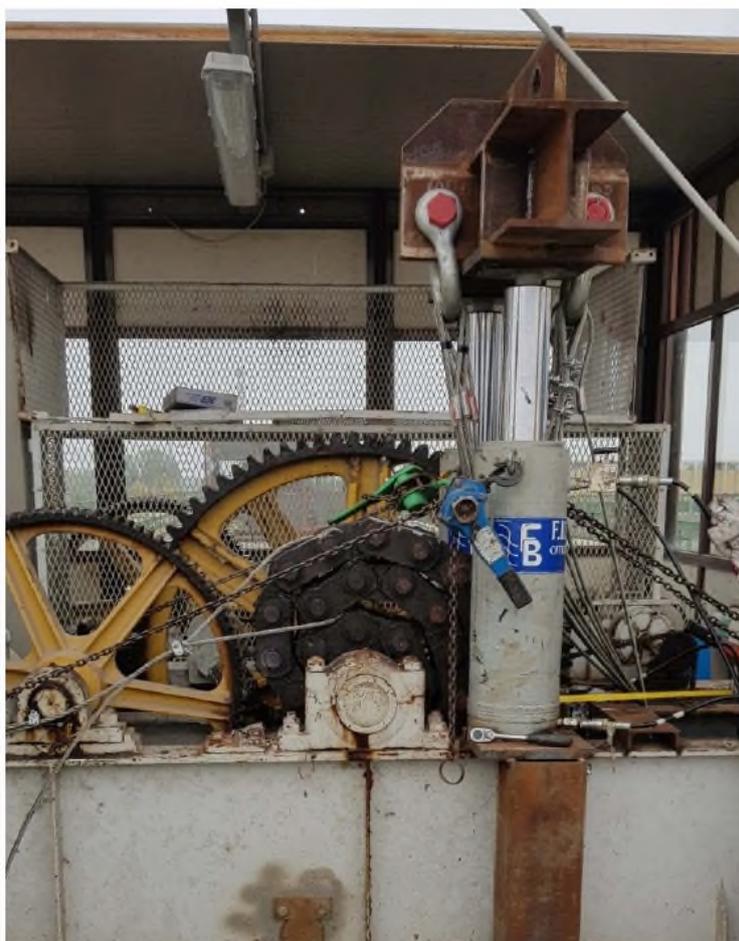
Fig. VII-9 - Sistema di sgravio del peso della paratoia dal pignone mediante martinetti idraulici

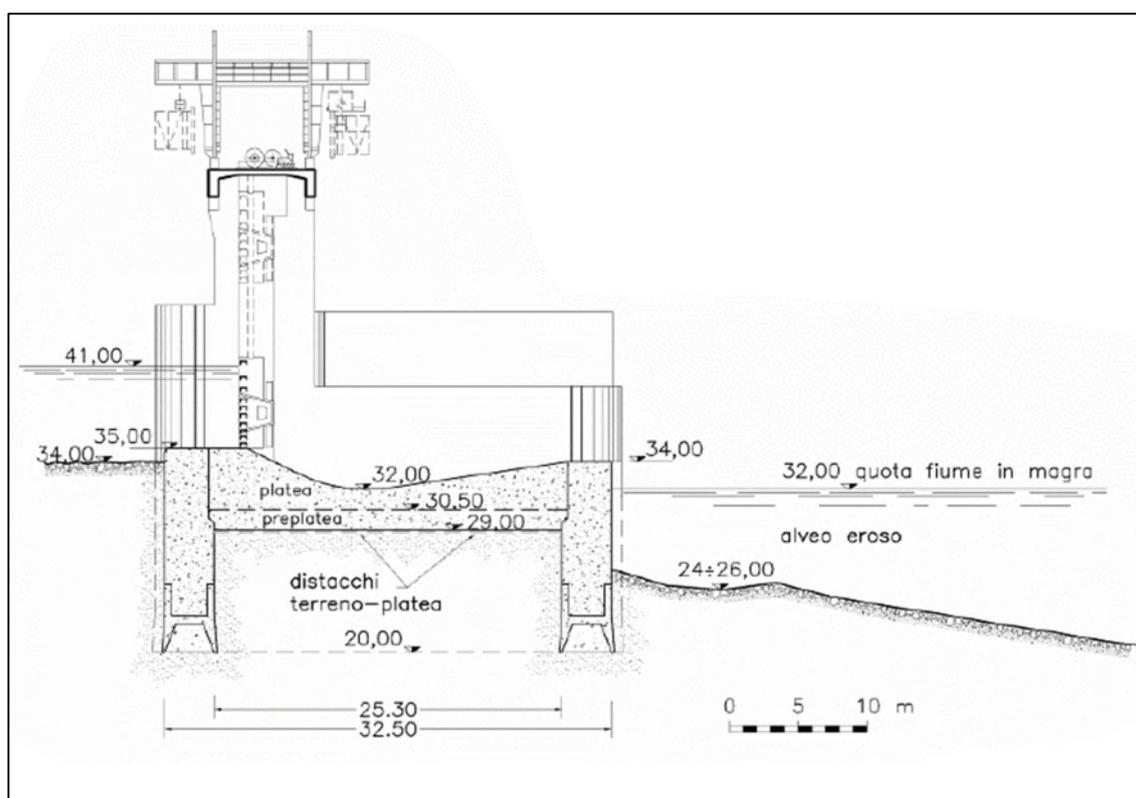
Fig. VIII-3 - Sezione tipo della traversa

Nella Fig. VIII-3 è riportata la sezione tipo della traversa. Essa è contenuta nell'alveo di magra e regola i livelli alla quota costante di 41 m slm. In caso di piena le paratoie vengono sollevate per consentire il deflusso naturale con supero del livello di regolazione. In occasione delle piene la parte sinistra della traversa può essere aggirata avendo una parte golenale disponibile per il deflusso fluviale.

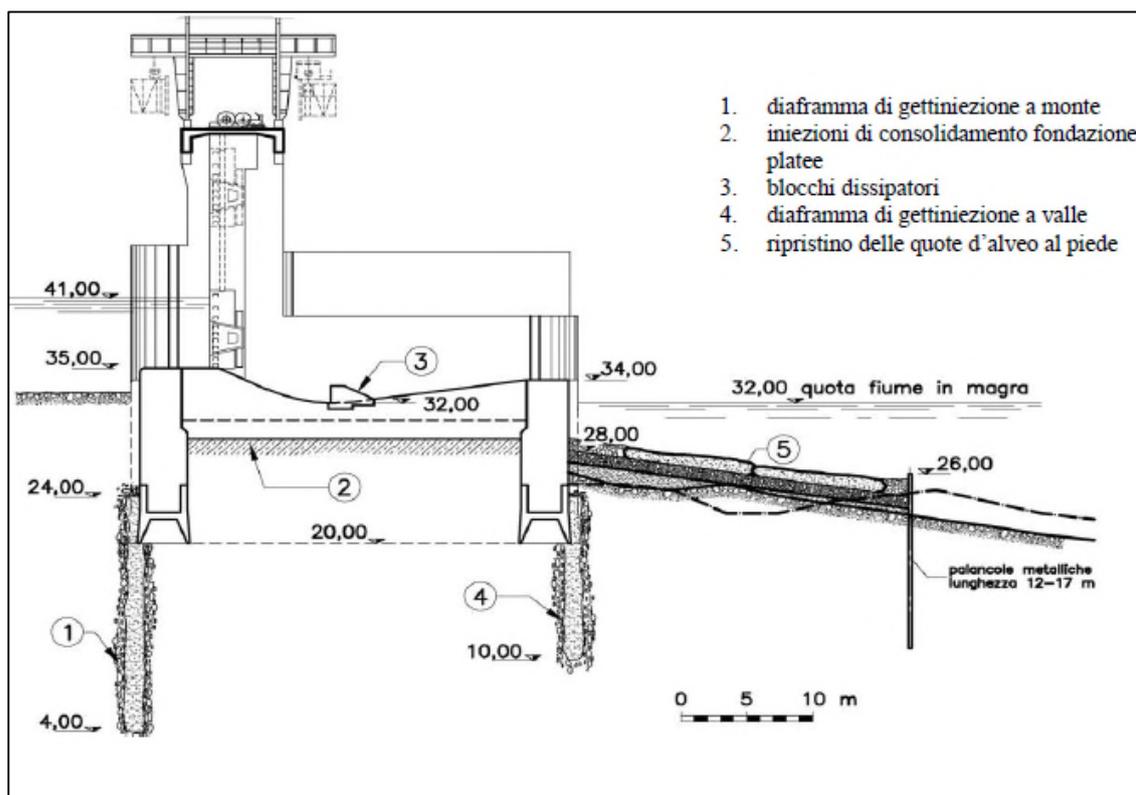
Fig. VIII-4 – Tipologia degli interventi riabilitativi della traversa

- diaframma a valle: sulle luci 5-6-7-8-9, con la funzione di prevenire lo scalzamento dei cassoni in corrispondenza delle erosioni accertate di maggiore profondità;

- Ritombamento dell'alveo a valle: in corrispondenza alle luci 7-8-9 è stato eseguito un ripascimento per ripristinare il terreno eroso ed assicurare al piede traversa una quota pari o superiore a 28 m s.l.m.

Gli interventi "sussidiari" sono stati invece previsti in progetto, secondo il metodo osservazionale, per far fronte alla possibile evoluzione dei fenomeni: si tratta di interventi aggiuntivi, come il rinforzo delle fondazioni delle pile mediante gettiniezione o la cucitura di alcune lesioni.

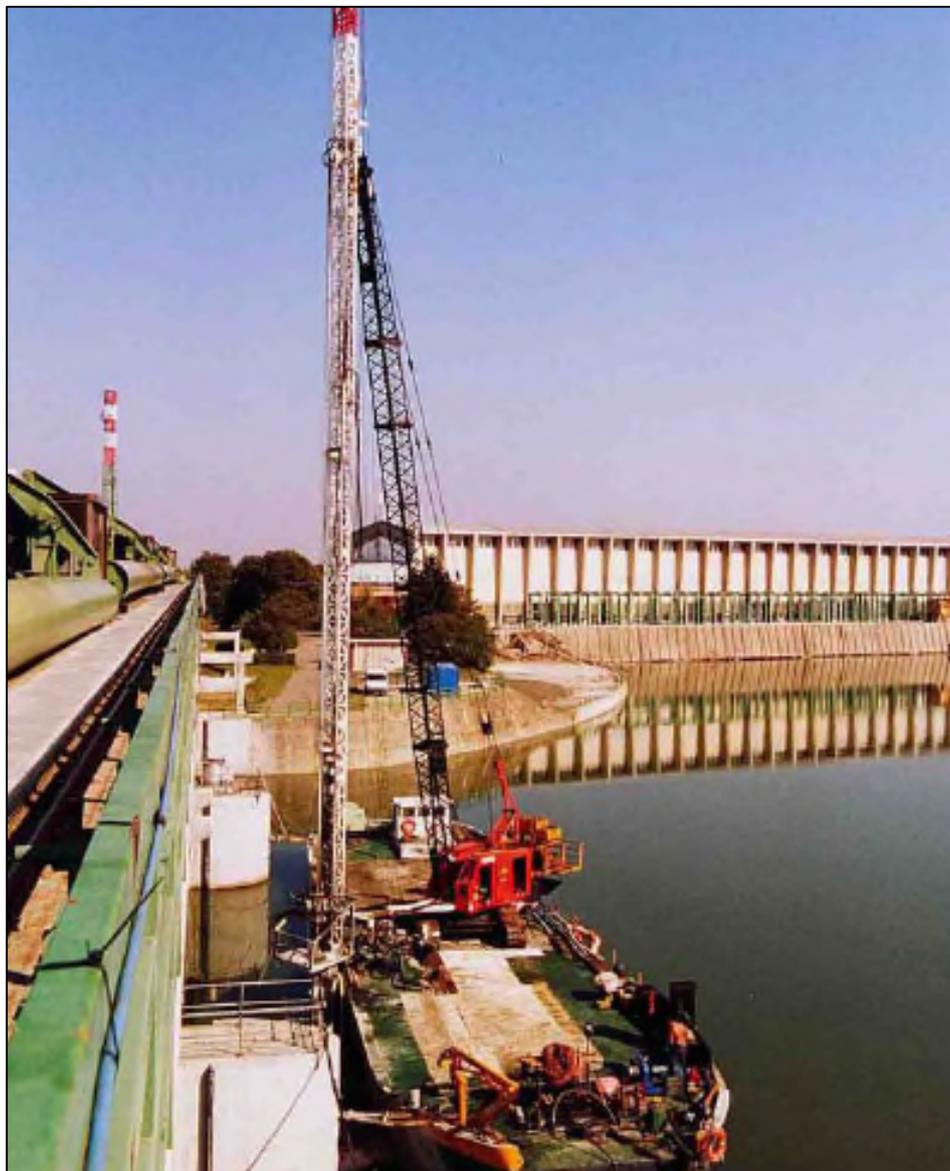
Fig. VIII-5 – Esecuzione del diaframma di monte da pontone.

Il diaframma a monte è stato realizzato con pali secanti gettinietati, diametro 1,20 m (tempo medio di trattamento 3'25''/m, cemento 470 kg/m e bentonite al 3% in peso di cemento), lungo due linee parallele a 0,30 m di distanza. Per l'iniezione è stata utilizzata la tecnica trifluido (aria, acqua, miscela di cemento bentonite), operando da pontone di 40 m. I pali sono stati realizzati sotto battente con elevata profondità di perforazione e trattamento; il controllo in corso d'opera è avvenuto immediatamente con la verifica della qualità e della configurazione geometrica di ogni palo gettinietato, fissando soglie di tolleranza sulla massima deviazione inclinometrica e modificando il passo dei pali in relazione ai risultati delle misure. Per il diaframma a valle si è operato direttamente dalle platee. La profondità, in questo caso, è stata
