**ITCOLD**

Comitato Nazionale Italiano delle Grandi Dighe

# TRAVERSE

2024

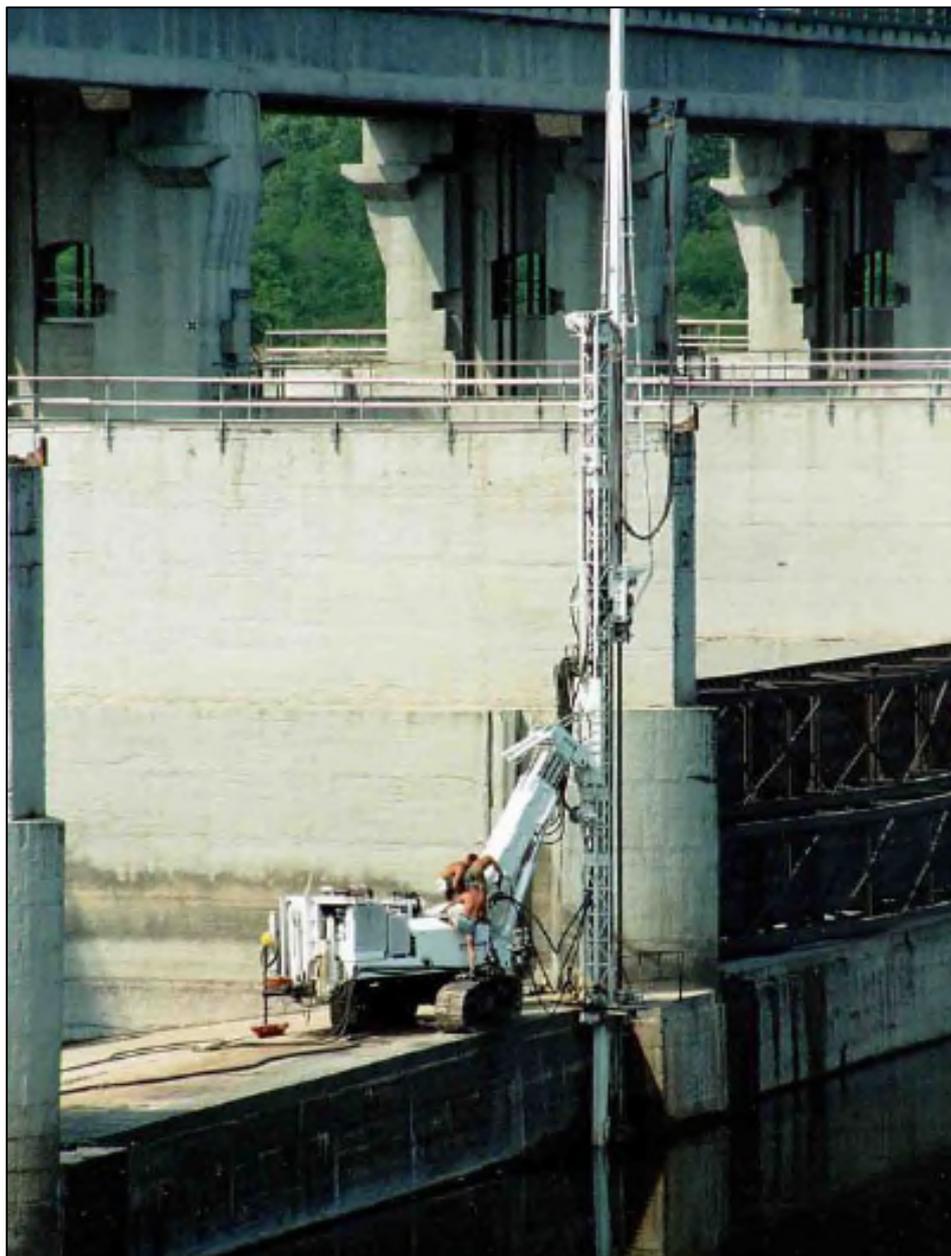
Fig. VIII-6 - Gettiniezione a valle da platea

limitata alla quota +10 m s.l.m.; per ridurre i tempi sono stati eseguiti pali di diametro 2 m (tempo medio di trattamento 6'40"/m, cemento 1310 kg/m) disposti su un'unica fila, rispettando comunque le prescrizioni dimensionali minime.

In entrambi i casi l'impianto di miscelazione e pompaggio era a terra in sponda sinistra e la distribuzione avveniva mediante tubazioni disposte sulla passerella di coronamento a quota 55,0 m s.l.m.

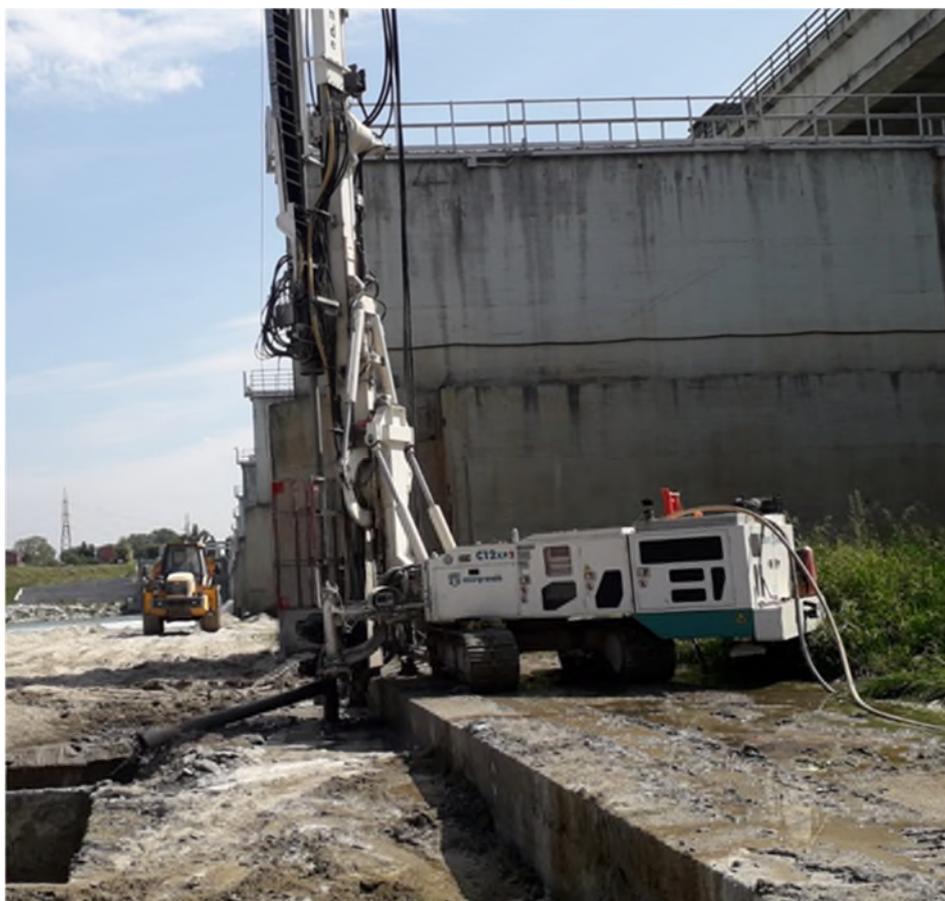
Fig. VIII-7 - Gettiniezione a valle da platea (campagna 2019-2020)

L'impianto di miscelazione e pompaggio era a terra in sponda sinistra per la realizzazione delle luci 1-5, mentre è stato spostato in sponda destra per la realizzazione del diaframma relativo alla luce 11. La distribuzione è avvenuta mediante tubazioni disposte sulla pista di cantiere.

Nella campagna 2019-2020, sono stati realizzati 180 pali di 2 m di diametro, per una superficie trattata di diaframma di 2500 m<sup>2</sup>. Tutte le colonne realizzate hanno rispettato le specifiche di progetto.

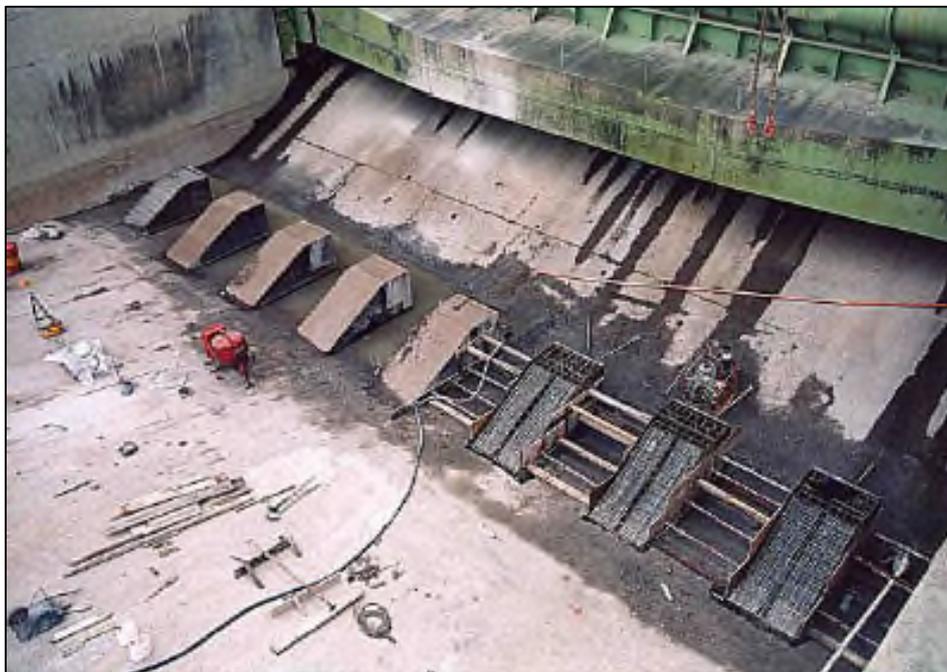
Fig. VIII-8 – Costruzione dei blocchi dissipatori

I blocchi dissipatori (8 per platea, 88 in totale) da 6,80 m<sup>3</sup> l'uno, con rivestimento superiore antiusura di cemento alluminoso "Lafarge", rivestiti di lamiera sul fronte e sui lati, sono stati ancorati alla platea con barre di acciaio.

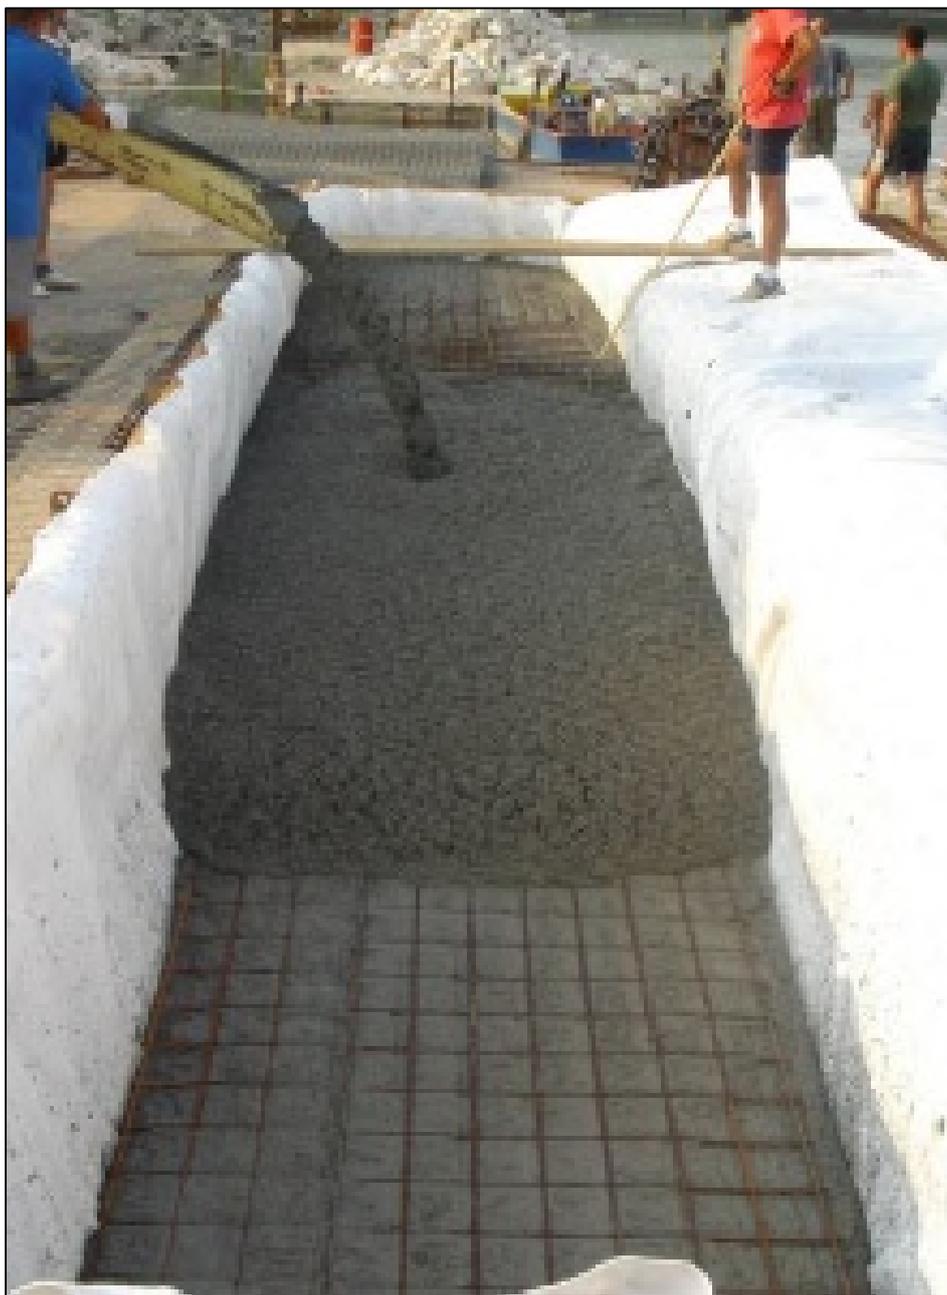
Fig. VIII-9 - Costruzione del "burgone" nel vano di varo del pontone

Negli anni 2003-04 fu quindi deciso di realizzare lo strato di protezione dell'alveo con elementi tipo "burgoni", di grandi dimensioni, che nel modello risultarono stabili. L'intervento è stato infatti preceduto da una verifica, per diverse ipotesi progettuali, su modello fisico realizzato presso il laboratorio di idraulica Enel Hydro di Milano.

Questi elementi, costituiti da un involucro di rete metallica per contenere il pietrame, assemblati su un pontone e varati attraverso il fondo mobile dello stesso, sono stati utilizzati in passato per difese in alveo.

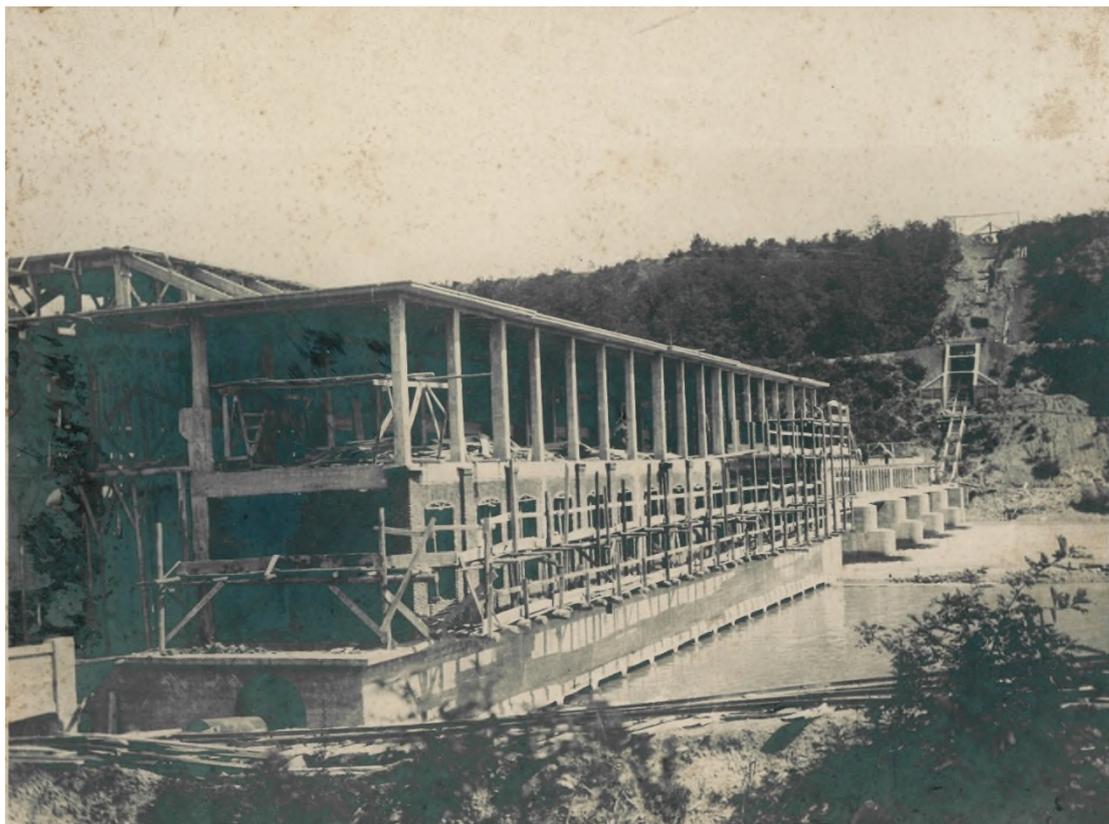
Fig. IX-1 – Foto storica dei lavori di costruzione degli impianti di Mazzè

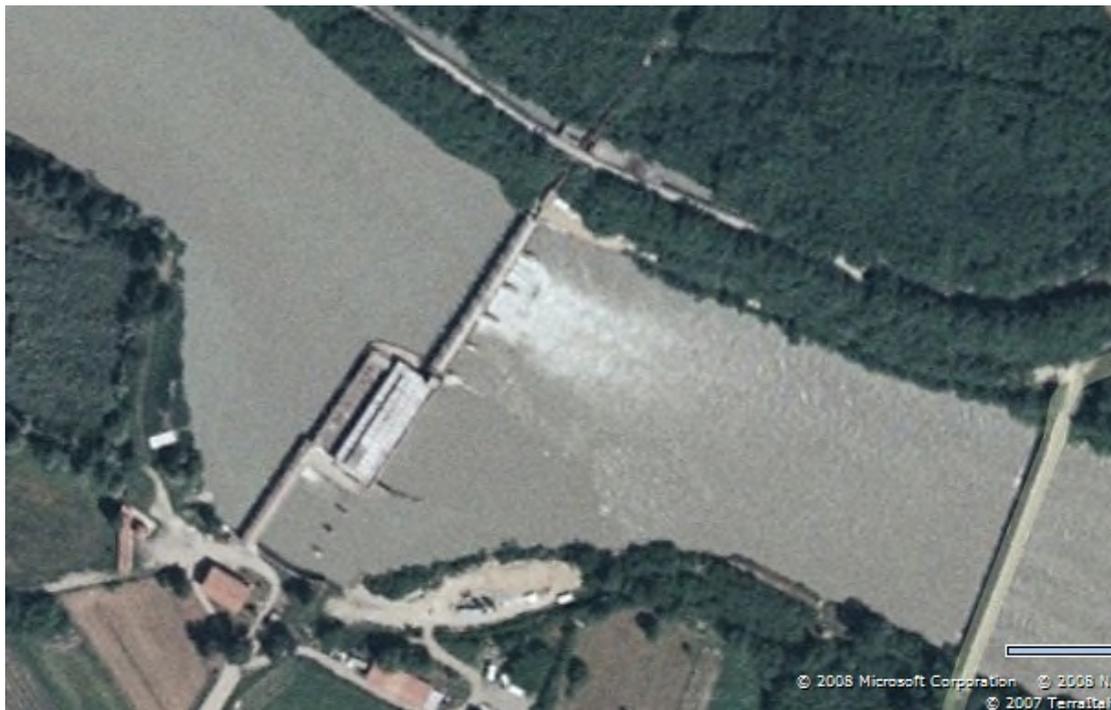
Fig. IX-2 – Veduta aerea degli impianti di Mazzè sulla Dora Baltea prima degli interventi di ristrutturazione

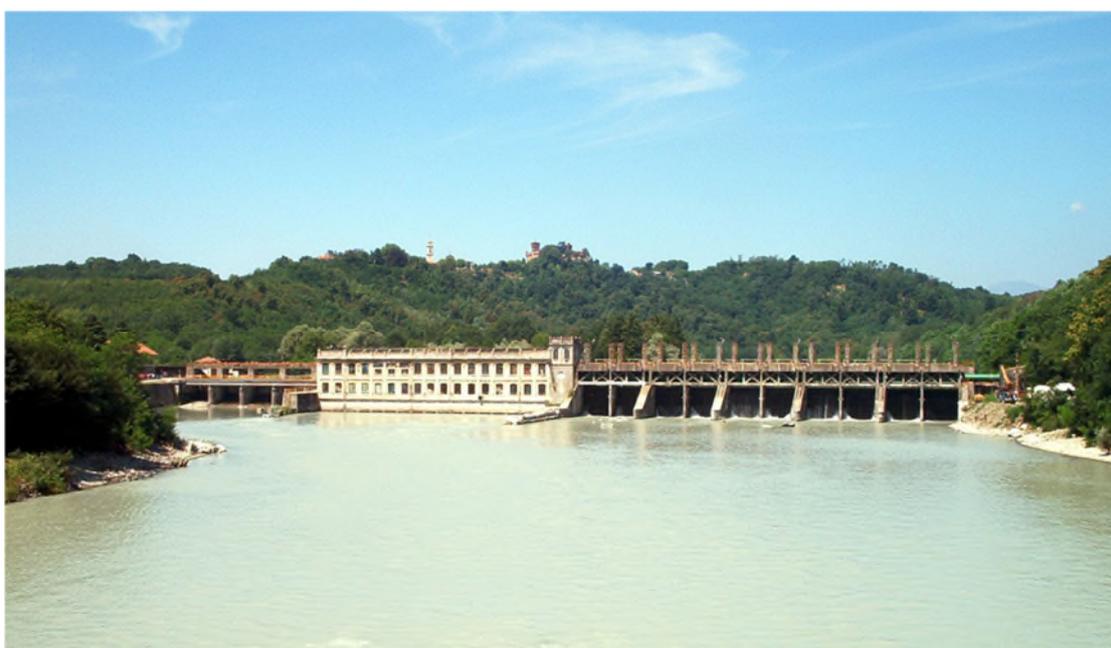
Fig. IX-3 – Vista da valle dello sbarramento di Mazzè originario. Da destra orografica si osservano: Scaricatore, Centrale Idroelettrica e Traversa principale

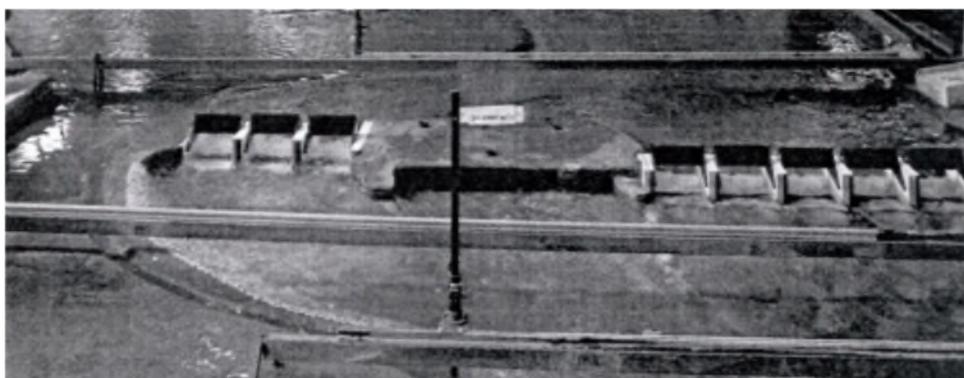
Fig. IX-4 – Modello fisico realizzato dal Laboratorio di Idraulica Ambientale e Marittima (LIAM) dell'Università dell'Aquila

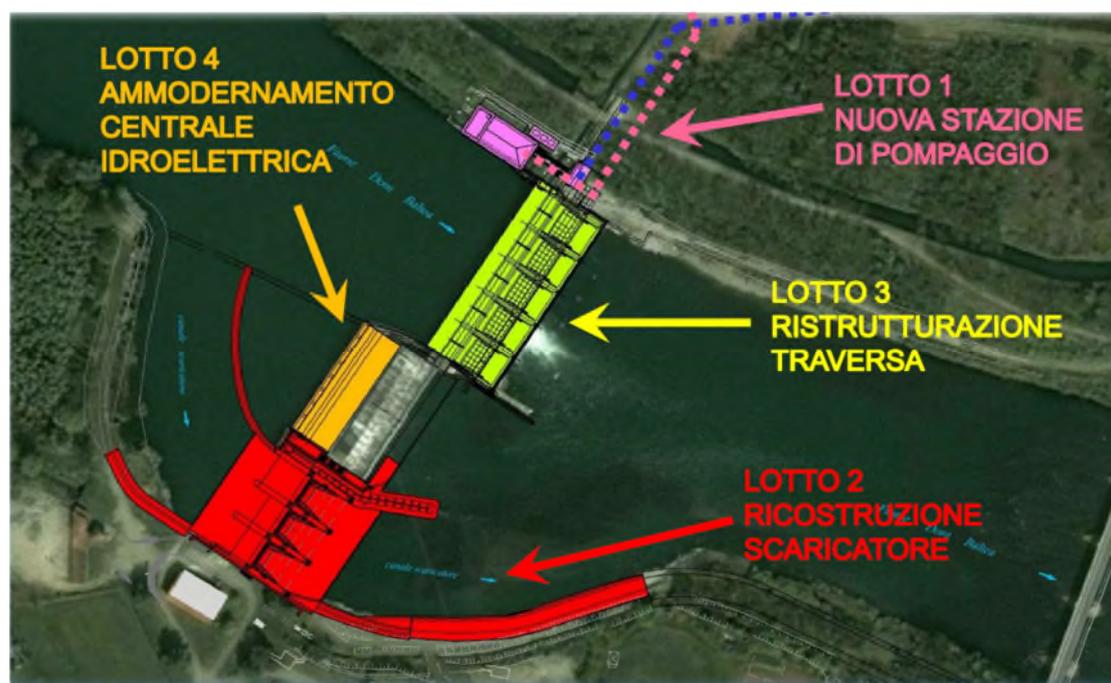
Fig. IX-5 – Inquadramento generale degli interventi di ristrutturazione degli impianti di Mazzè con suddivisione in stralci funzionali

Vista l'entità delle opere da realizzare, i lavori di riforma sono stati suddivisi nei seguenti stralci funzionali:

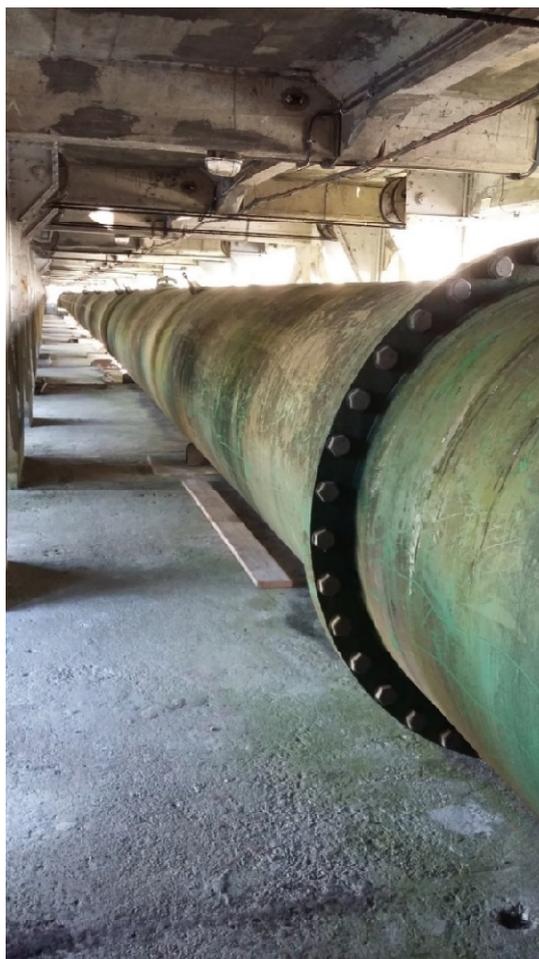
Fig. IX-6 – Condotta forzata per il pompaggio ad uso irriguo transitante sulla struttura della vecchia traversa

Le acque della Dora Baltea, sollevate per mezzo dell'impianto idroelettrico e di pompaggio dello sbarramento di Mazzè, sono utilizzate per l'irrigazione dei terreni ricadenti nel comprensorio del Consorzio irriguo “Angiono Foglietti”. Nella struttura originale la condotta forzata aveva inizio dal corpo centrale dell'impianto, dove sono alloggiati i gruppi di pompaggio accoppiati meccanicamente alle turbine, e successivamente per raggiungere la sponda sinistra orografica e l'altopiano sovrastante il corso d'acqua transitava lungo tutta la struttura della traversa.

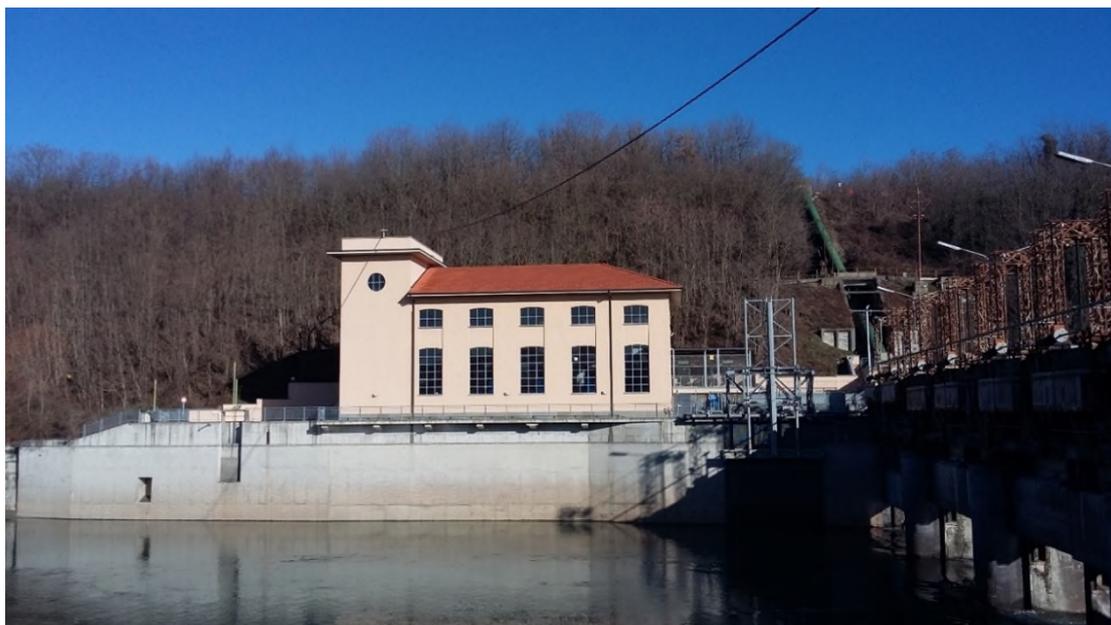
Fig. IX-7 – Nuova stazione di pompaggio posizionata sulla sponda sinistra

La nuova stazione di sollevamento "Dora", i cui lavori sono stati ultimati nel 2012, è stata posizionata in sponda sinistra del fiume ed è dotata di due gruppi di pompaggio indipendenti che alimentano ciascuna una propria condotta forzata: la prima (quella originaria) a servizio del canale di Villareggia; la seconda (di nuova costruzione) serve i canali di Fraschea Superiore e Inferiore.

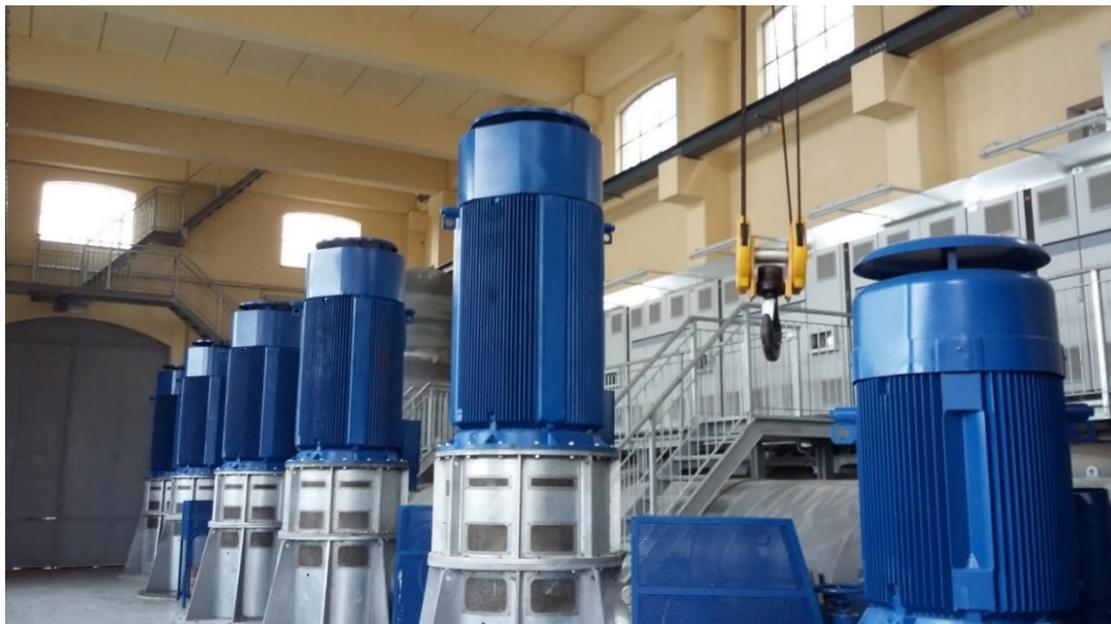
Fig. IX-8 – Interno della nuova stazione di pompaggio

Il primo gruppo di sollevamento è costituito da cinque pompe centrifughe ad asse verticale aventi portata  $1,2 \text{ m}^3/\text{s}$ , prevalenza di 63 m e azionate da motori da 1000 KW con tensione 690 V a 8 poli V1. Le mandate delle cinque pompe confluiscono nella condotta principale in acciaio che, nel tratto compreso tra il blocco reggi-spinta e la curva a  $90^\circ$  realizzata in corrispondenza dell'innesto nella condotta pre-esistente, presenta un diametro di 1600 mm ed è disposta parallelamente alla sponda del fiume.

Il secondo gruppo di pompaggio è costituito da due pompe centrifughe in esecuzione verticale (di cui una con funzione di riserva attiva) aventi portata di  $0,25 \text{ m}^3/\text{s}$ , prevalenza di 70 m e azionate da motori da 250 KW. Le mandate delle due pompe confluiscono nella condotta secondaria che, nel primo tratto, presenta un diametro di 500 mm, è realizzata in acciaio ed è disposta parallelamente alla condotta principale.

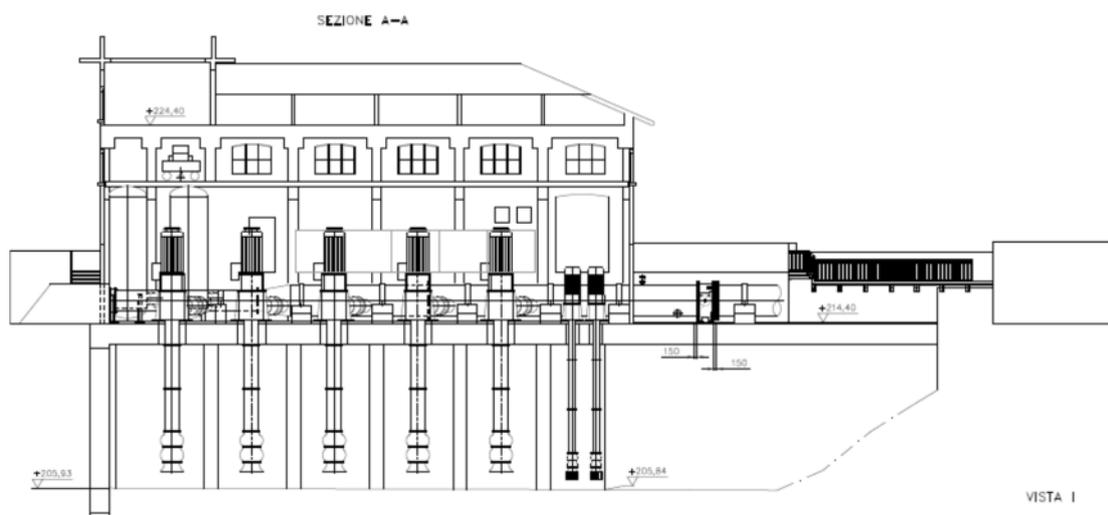
Fig. IX-9 – Sezione della nuova stazione di pompaggio con la camera di carico sottostante

All'interno della stessa camera di carico le pompe sono separate da setti in cemento armato al fine di scongiurare la formazione di vortici e possibili conseguenti fenomeni di cavitazione.

È stata realizzata inoltre una paratoia di carico secondario posta nella zona di monte della struttura che per mezzo di una condotta di adduzione in acciaio e di un relativo condotto di scarico di esaurimento a valle consente la pulizia della vasca di carico dai depositi di limo con periodiche "cacciate d'acqua".

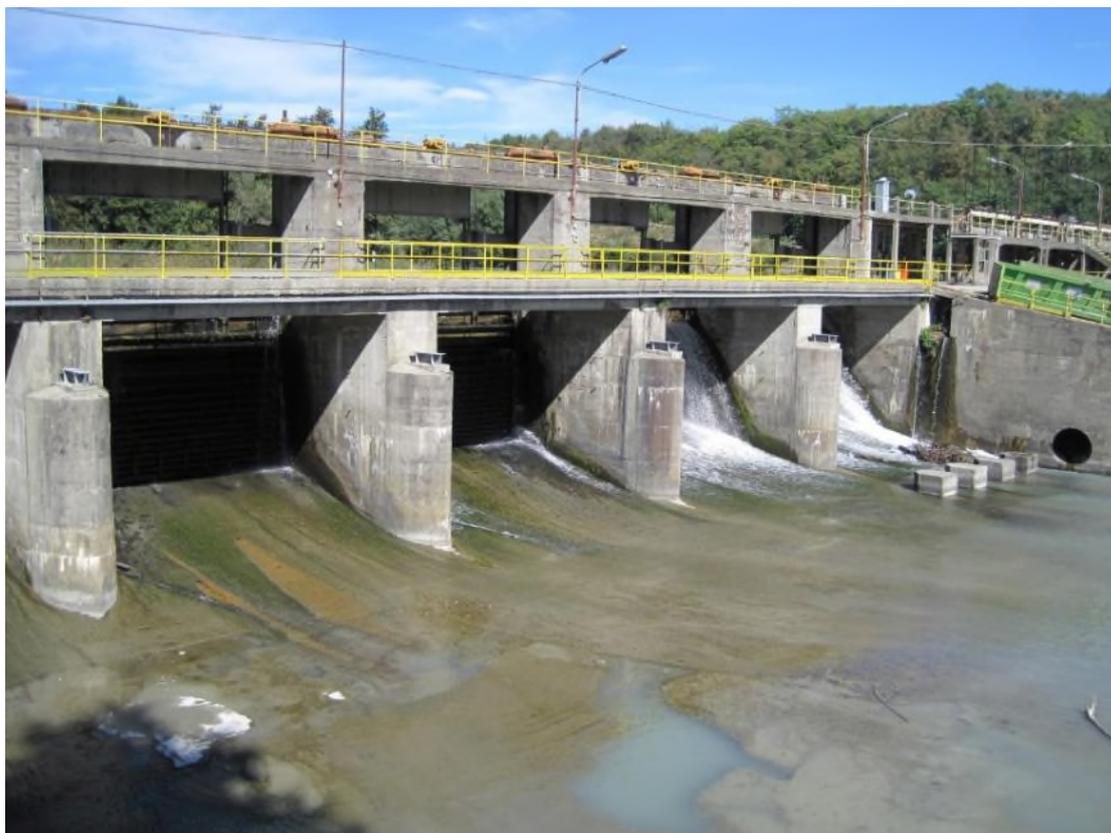
Fig. IX-10 – Edificio scaricatore originario a cinque luci

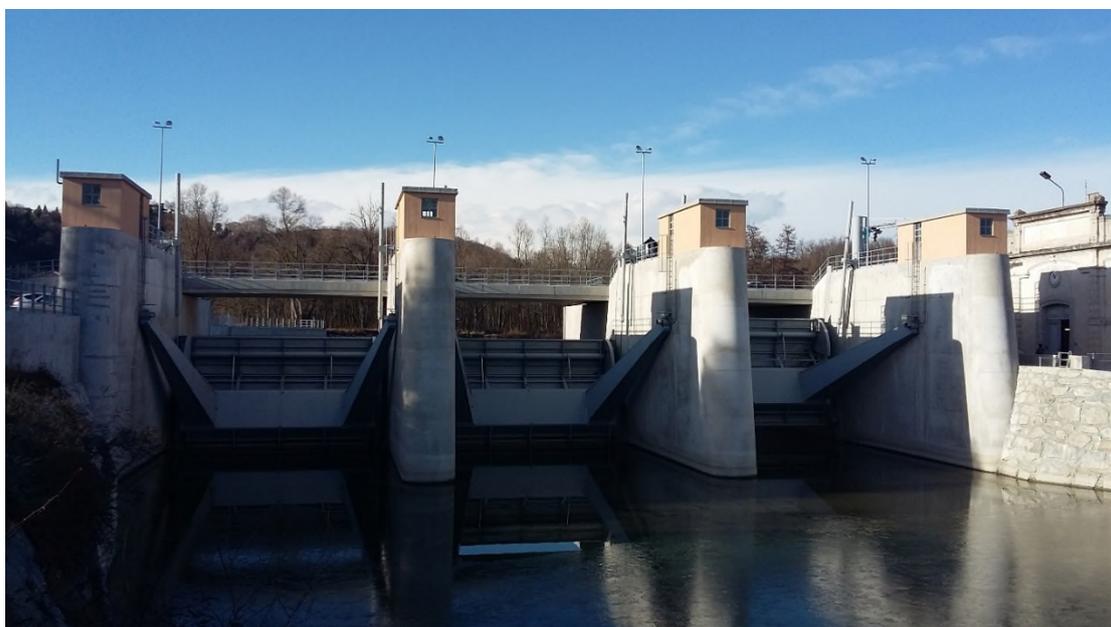
Fig. IX-11 – Nuovo edificio scaricatore a tre luci

- abbassamento della quota della soglia di fondo a 205,36 m s.l.m. (40 cm più in basso rispetto alla quota della soglia della Traversa principale);
- riduzione del numero delle luci di deflusso da cinque a tre con conseguente allargamento delle stesse (12,80 m di luce) per favorire il deflusso in caso di eventi di piena;
- sostituzione delle cinque paratoie piane tipo “wagon” con tre paratoie a settore munite di ventola integrata a movimentazione oleodinamica;
- abbassamento del fondo del canale scaricatore a monte dello sbarramento e protezione della sponda destra.

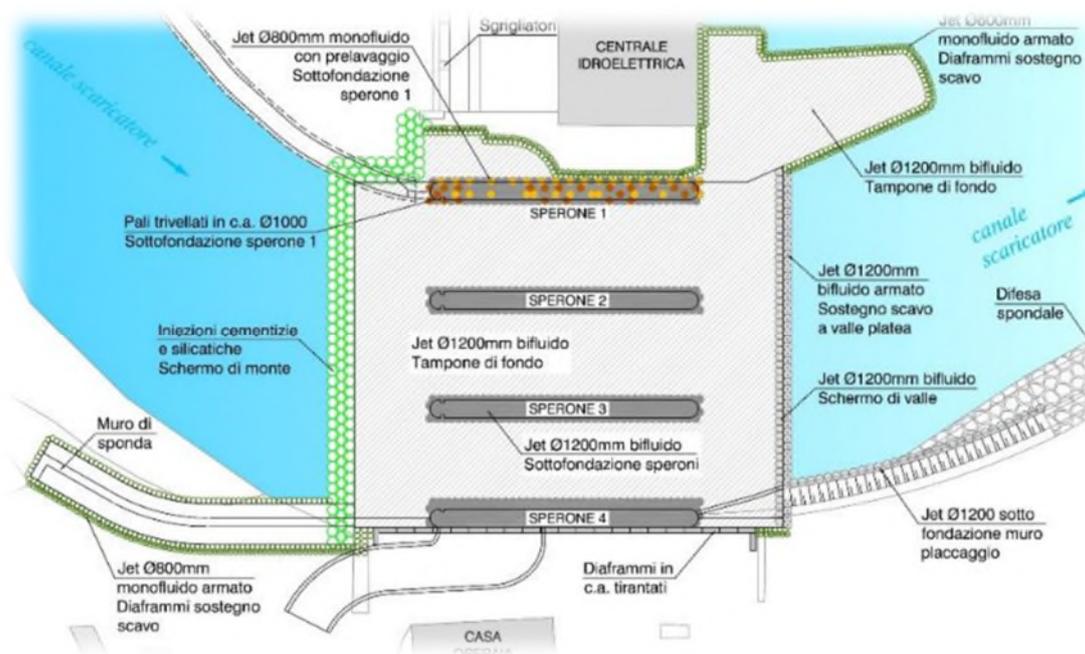
Fig. IX-12 – Planimetria degli interventi di consolidamento e impermeabilizzazione del terreno in corrispondenza dello scaricatore

- schermo di impermeabilizzazione di monte profondo 24 m e realizzato con iniezioni per permeazione attraverso tubi valvolati, secondo il sistema delle iniezioni ripetute in pressione, a volume controllato con limitazioni imposte dalla pressione di rifiuto;
- sottofondazioni dei quattro nuovi speroni mediante trattamento jet grouting. Ciascuna fondazione è costituita da 4 file affiancate di colonne jet bifluido Ø1200 mm che si estendono per una profondità di 7 m al di sotto della platea dello scaricatore;
- schermo di impermeabilizzazione di valle esteso per una profondità di 10 m, costituito da una fila di colonne jet grouting Ø1200 mm tra loro compenstrate;

- opere varie di sostegno per delimitare e sostenere perimetralmente gli scavi della platea di fondazione e della vasca di risalita per l'ittiofauna con l'utilizzo di diaframmi costituiti da paratie in c.a. o da colonne jet grouting armate con profili tubolari metallici;
- tampone di fondo eseguito al di sotto di tutta la platea di fondazione, per impermeabilizzare il fondo scavo, realizzato con colonne jet grouting bifluido Ø1200 mm compenstrate tra loro.

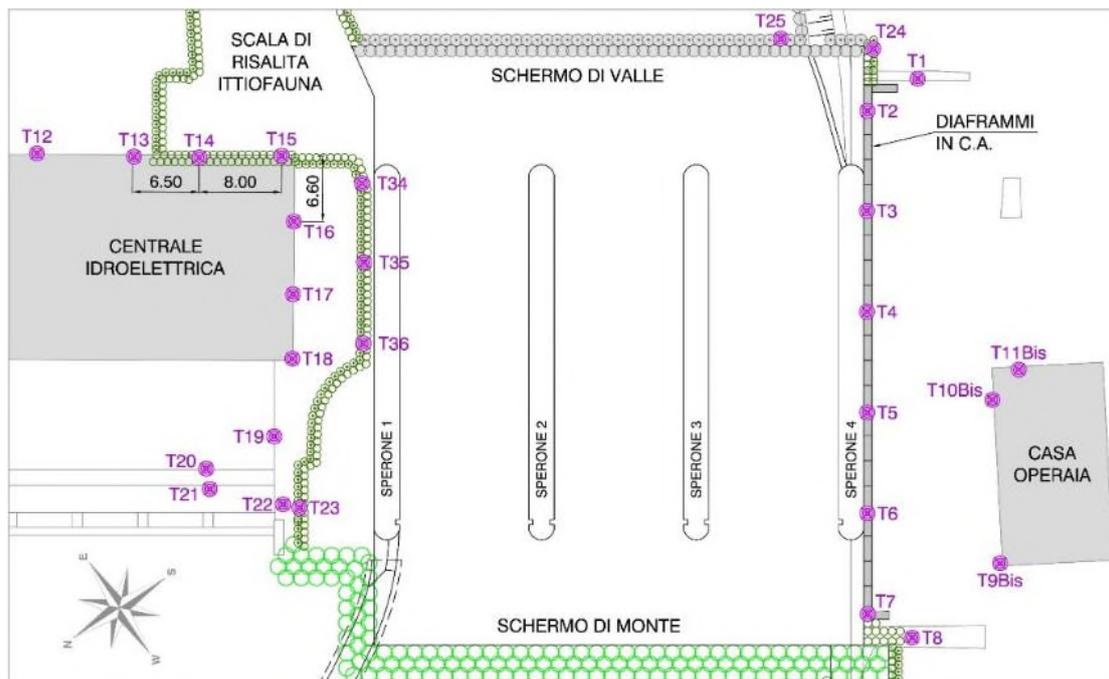
Fig. IX-13 – Planimetria con ubicazione delle mire ottiche per il monitoraggio topografico delle strutture esistenti e delle opere di sostegno

Le lavorazioni sono state programmate in funzione della risposta del sistema di monitoraggio installato sulle strutture esistenti che dovevano rimanere funzionali per garantire il normale esercizio dello sbarramento. Il sistema di monitoraggio è consistito in una rete di target per letture topografiche manuali eseguite con frequenza variabile a seconda delle necessità, fino anche a 2-3 volte al giorno in alcuni momenti particolarmente critici.

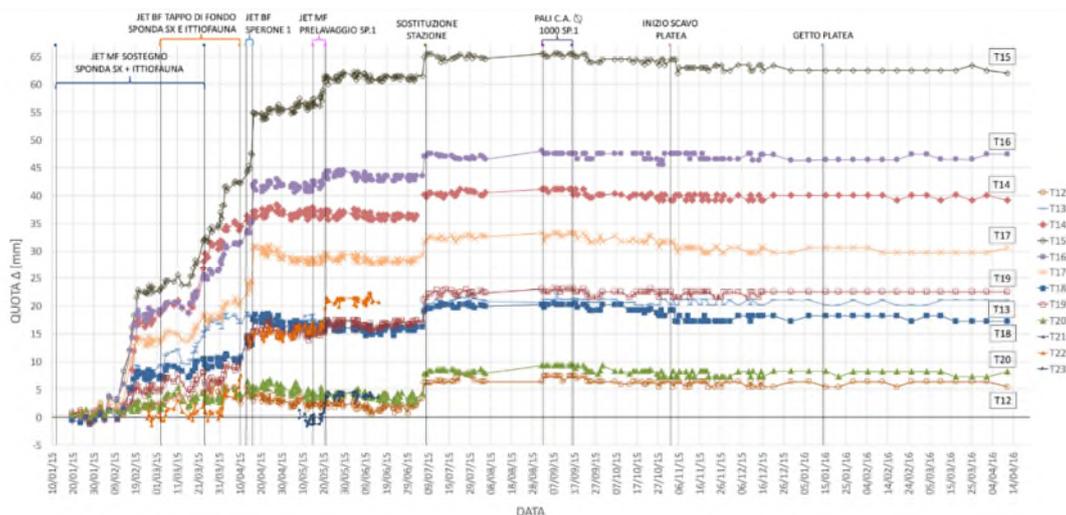
Fig. IX-14 – Diagrammi dei sollevamenti monitorati in corrispondenza dell’edificio centrale nel corso degli interventi geotecnici

Un aspetto importante e delicato da gestire è stato il rilevamento e il successivo controllo dei sollevamenti occorsi alla Centrale Idroelettrica durante i lavori. Il sistema di monitoraggio delle strutture esistenti e delle opere di sostegno, ulteriormente potenziato in corso d’opera, è risultato fondamentale per conoscere costantemente lo stato deformativo indotto ed apportare, di conseguenza, dei correttivi operativi e delle variazioni di tecnologia, allo scopo di preservare le strutture e garantire la funzionalità dell’impianto (produzione energia elettrica e pompaggio).

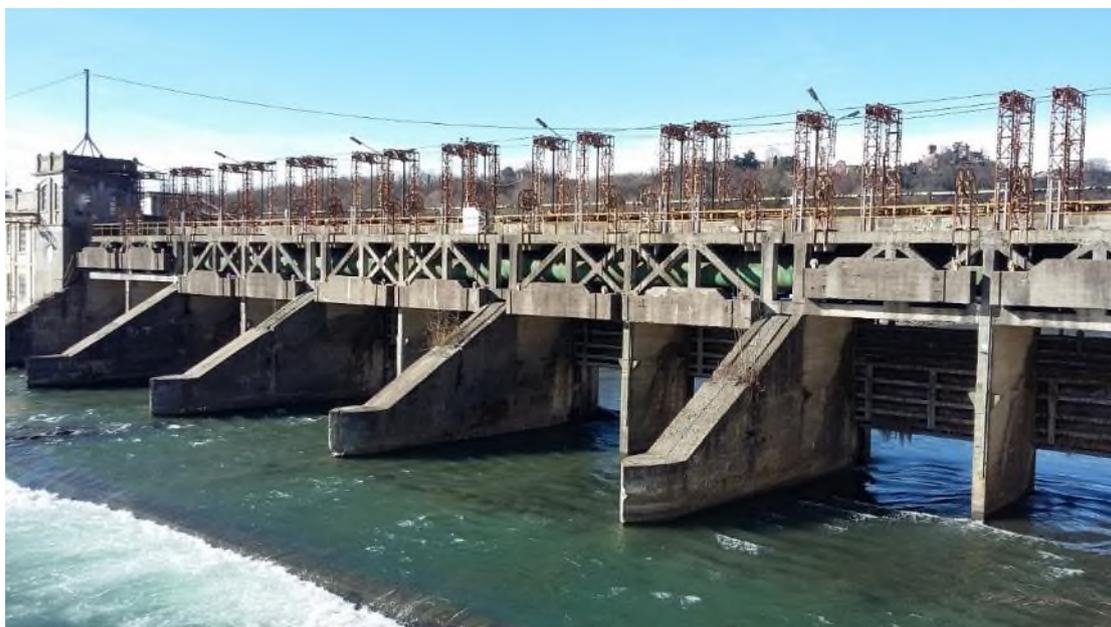
Fig. IX-15 – Traversa originaria a dieci luci

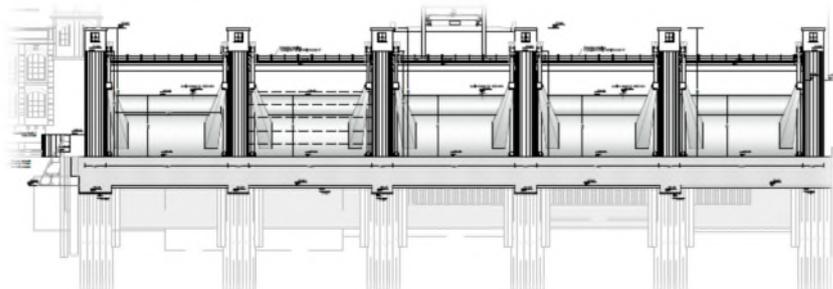
Fig. IX-16 – Nuova traversa ristrutturata a cinque luci

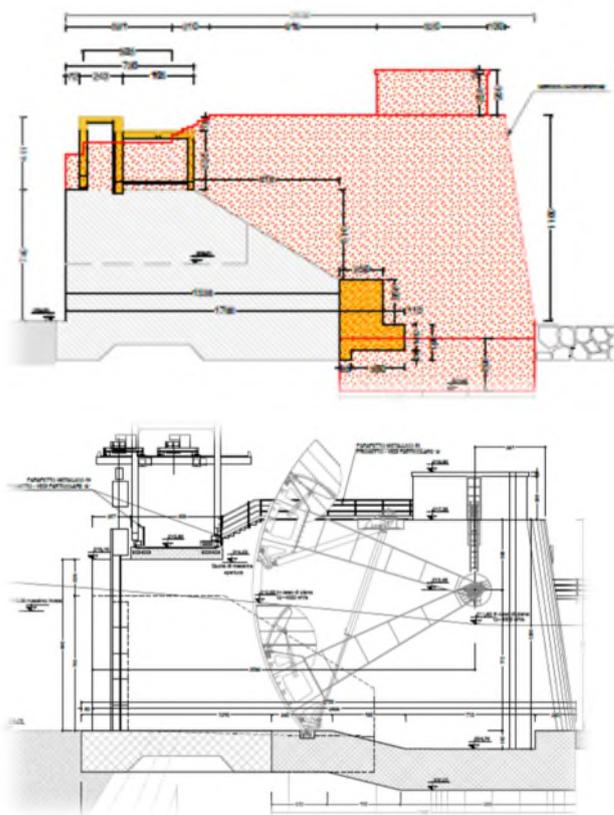
Fig. IX-17 – Prolungamento degli speroni esistenti verso valle per poter accogliere le nuove paratoie a settore

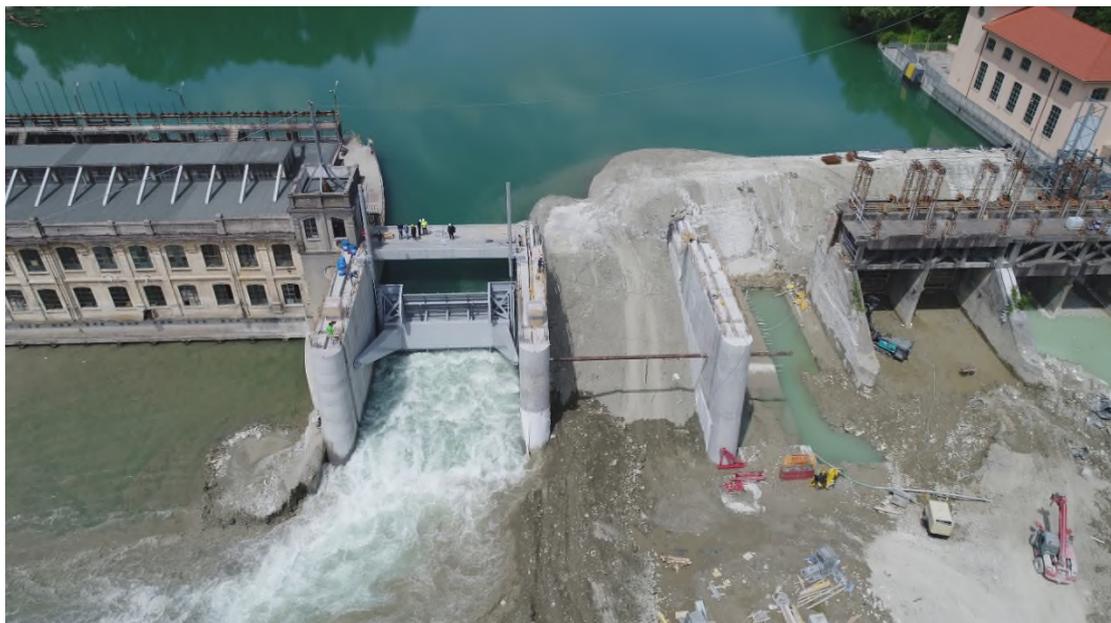
Fig. IX-18 – Nuova traversa in fase di realizzazione in destra idraulica mentre in sinistra idraulica si osserva la parte di vecchia traversa ancora presente

Si è iniziato quindi con la demolizione e la ricostruzione della parte di traversa in destra idraulica per poi proseguire con quella in sinistra.

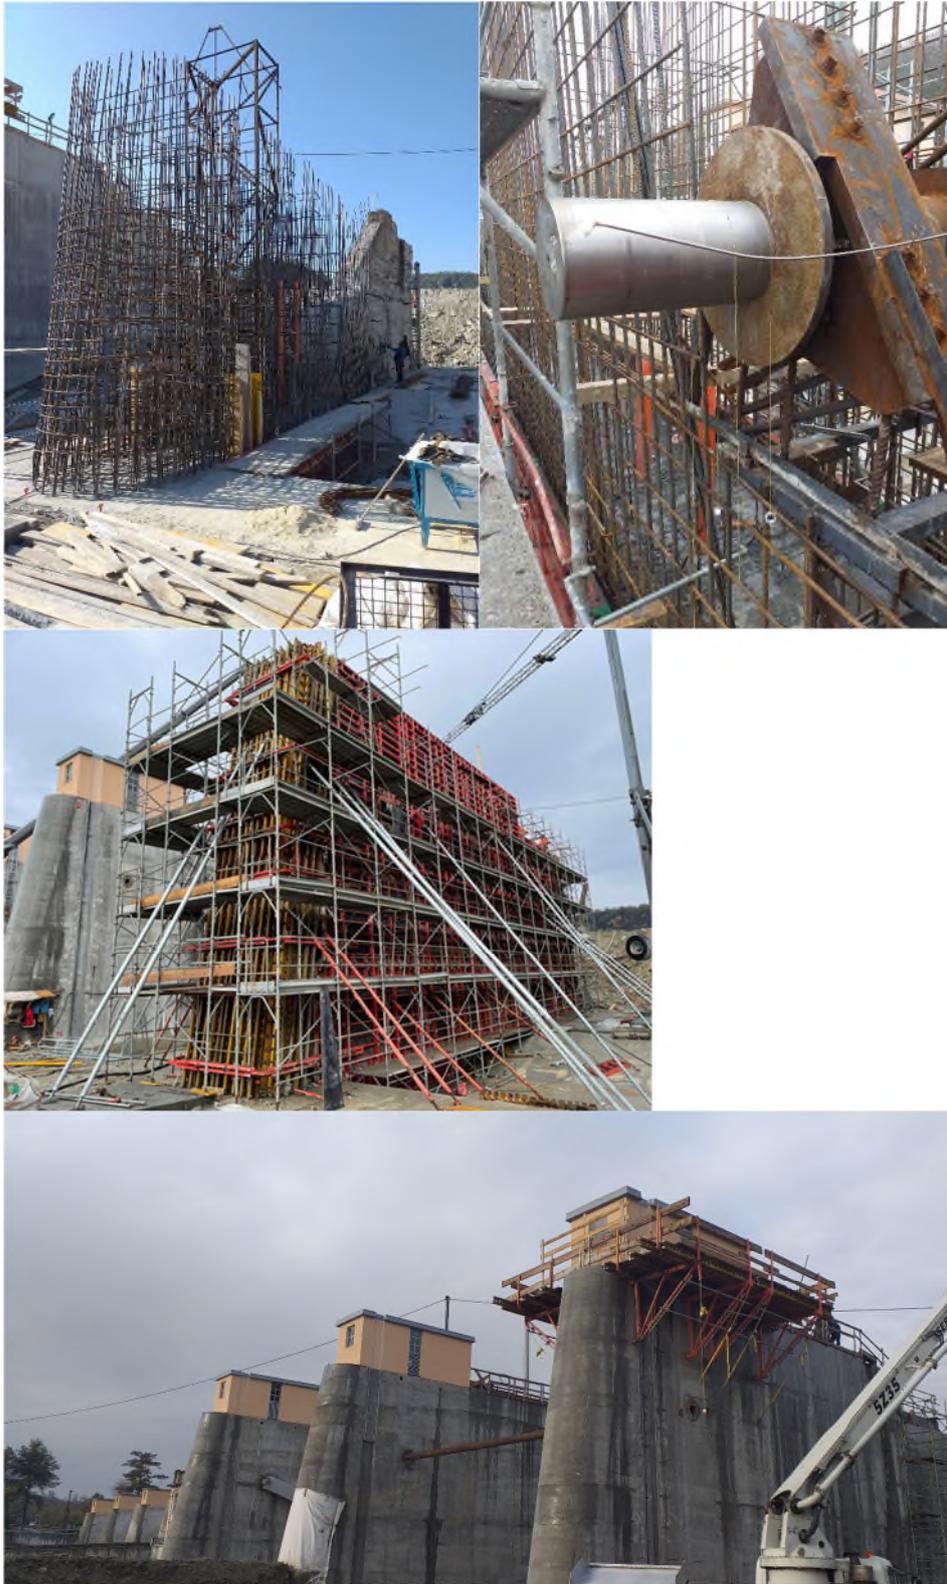
Fig. IX-19 – Fasi realizzative dei nuovi speroni della traversa

Nelle fotografie di Fig. IX-19 sono descritte alcune fasi realizzative dei nuovi speroni: il mantenimento del nucleo originario e la creazione delle due “guance” protettive, il prolungamento degli stessi speroni verso valle con una nuova struttura dove sono allocati i perni delle nuove paratoie a settore, la costruzione in sommità di edifici tecnici per la manovra delle opere elettromeccaniche.

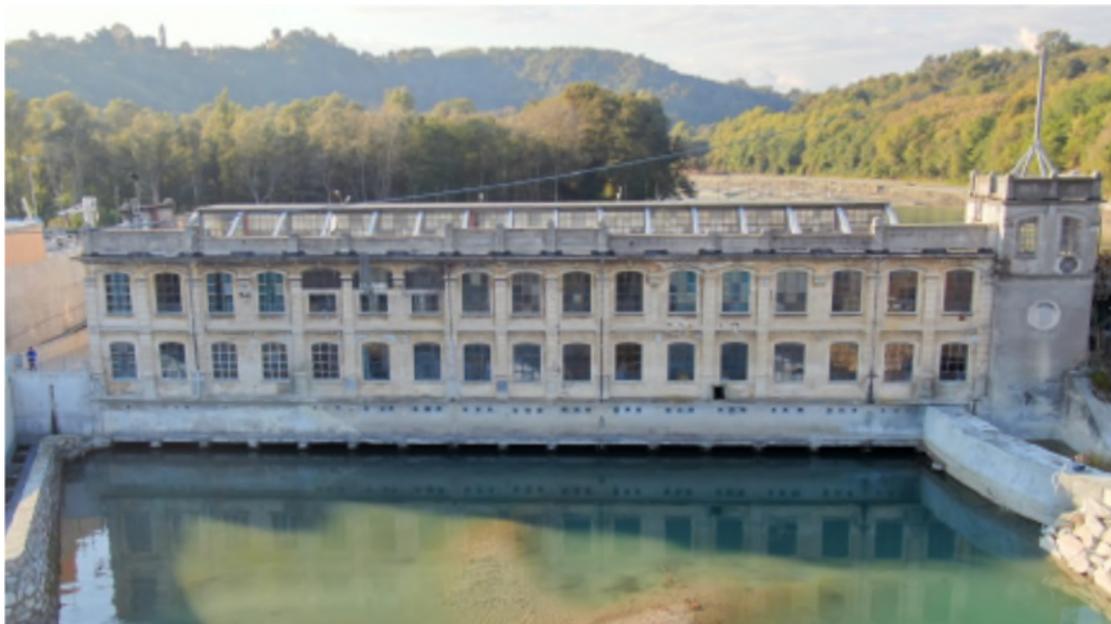
Fig. IX-20 –Edificio centrale visto da valle

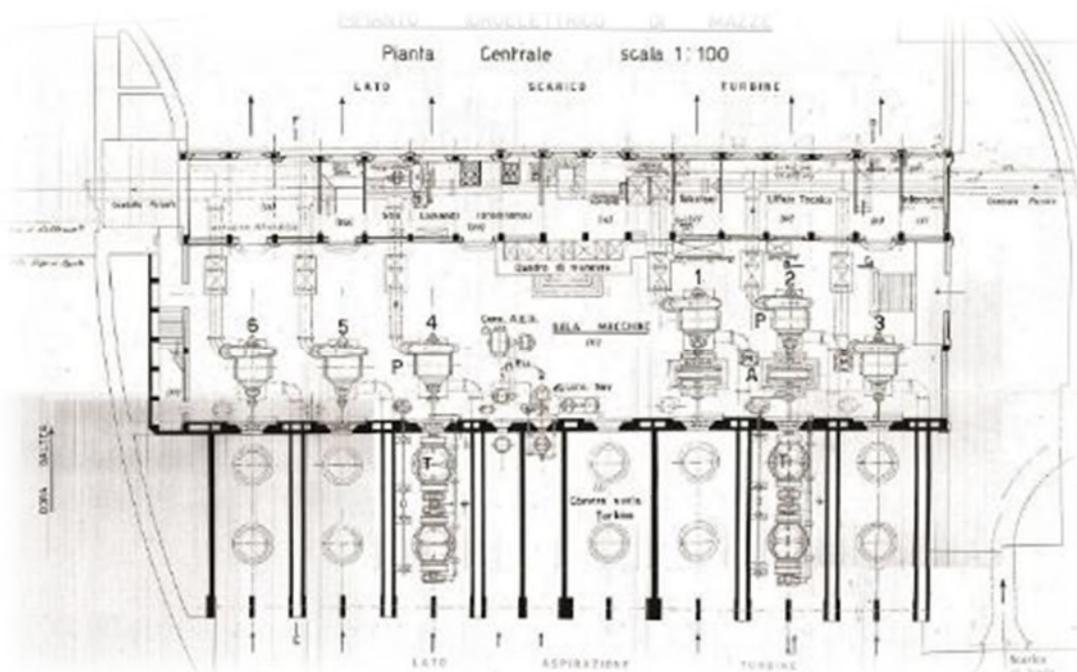
Fig. IX-21 – Pianta edificio centrale

L’edificio centrale, il cui ammodernamento è attualmente in fase di progettazione, si sviluppa essenzialmente su due livelli: al livello inferiore a quota 209,07 m s.l.m., oltre all’ingresso alla centrale, è ubicata la sala macchine con i 7 gruppi di generazione ad asse orizzontale; al piano rialzato a quota 209,60 m s.l.m. trovano ubicazione i locali accessori funzionali all’esercizio della centrale (ufficio tecnico, infermeria, sala pranzo, officina). Al livello superiore, a quota 214,00 m s.l.m., sono ubicati altri locali accessori per i quadri elettrici oltre a magazzini, locale batterie, ecc.

A monte della sala macchine sono ubicate le camere di carico ove trovano alloggio i 7 gruppi ciascuno equipaggiato da due turbine a camera libera dotate di 4 giranti Francis. Le turbine sono accessibili per interventi di manutenzione tramite botole con coperchio in lamiera metallica posizionate alla quota della soletta di copertura.

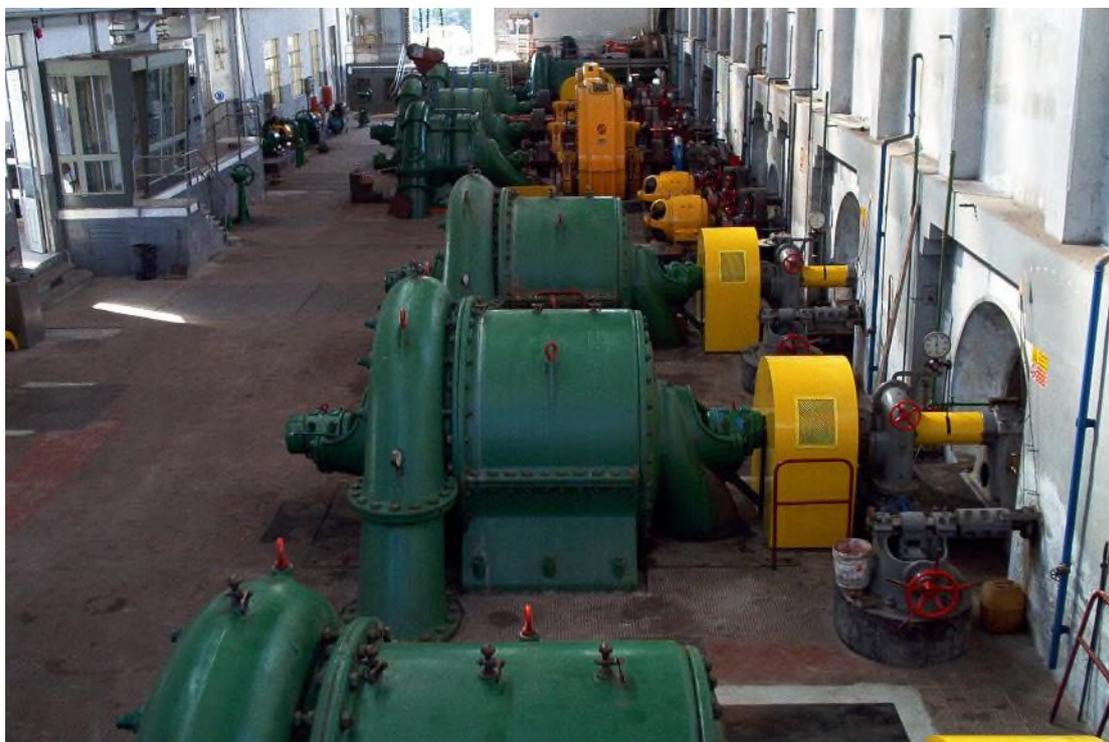
Fig. IX-22 – Interno edificio centrale

Nella centrale sono installati 7 gruppi tutti equipaggiati con turbine Francis doppie, 4 di loro collegati direttamente ad una pompa e 3 collegati ad un alternatore e ad una pompa.
