**ITCOLD**

Comitato Nazionale Italiano delle Grandi Dighe

# TRAVERSE

2024

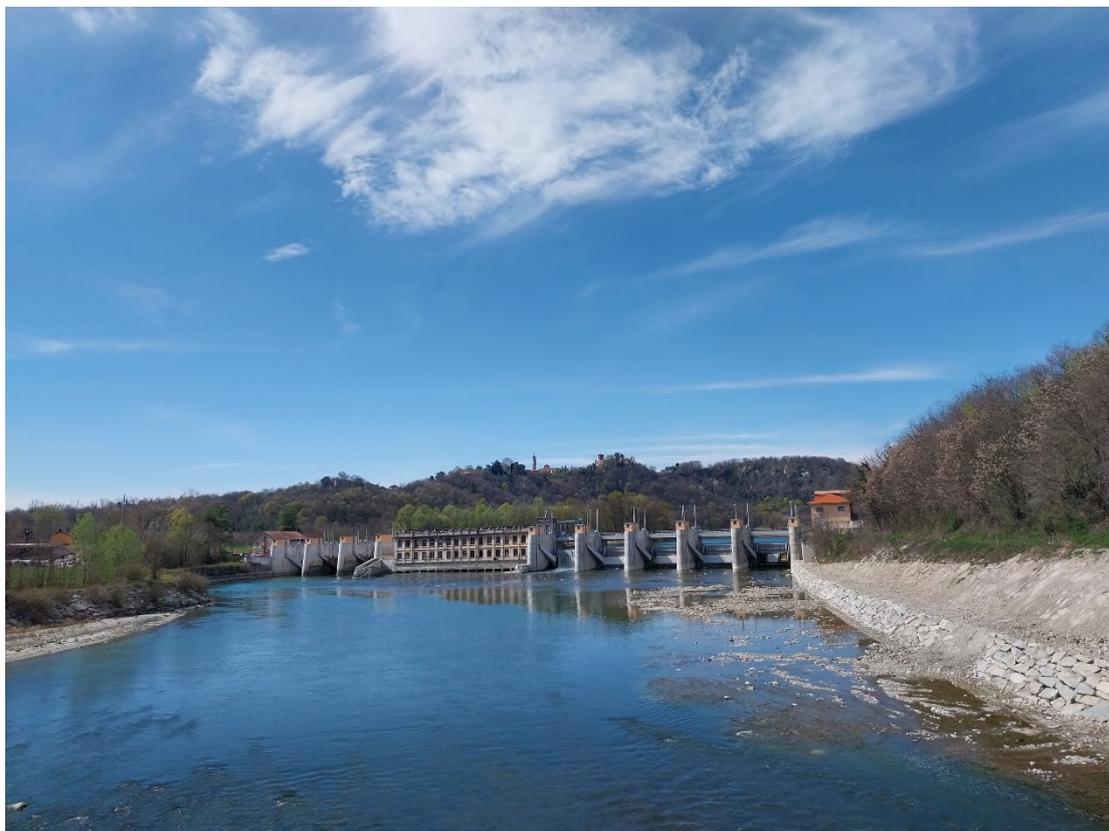
Fig. IX-23 – La traversa a lavori ultimati

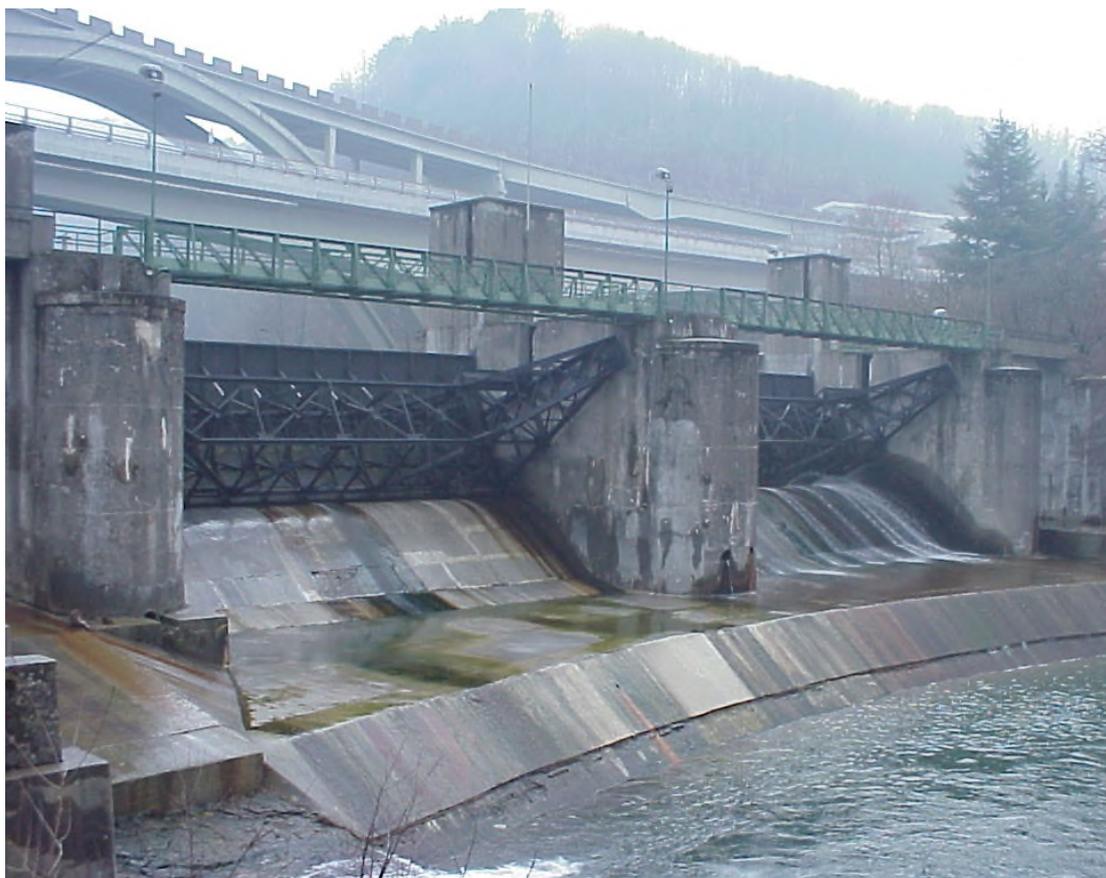
Fig. X-1 - Paratoie di tenuta e passerella di coronamento (da valle).

Le due paratoie principali di tenuta sono del tipo a settore, con luce rettangolare di dimensioni  $b \times h = 17,0 \times 5,5 \text{ m}$ ; la soglia è posta a quota 425,95 m s.l.m. Esse sono dotate di un automatismo di apertura a galleggiante che si attiva quando il livello d'invaso supera quota 430,95 m s.m., in modo da mantenere costante la quota di massima regolazione.

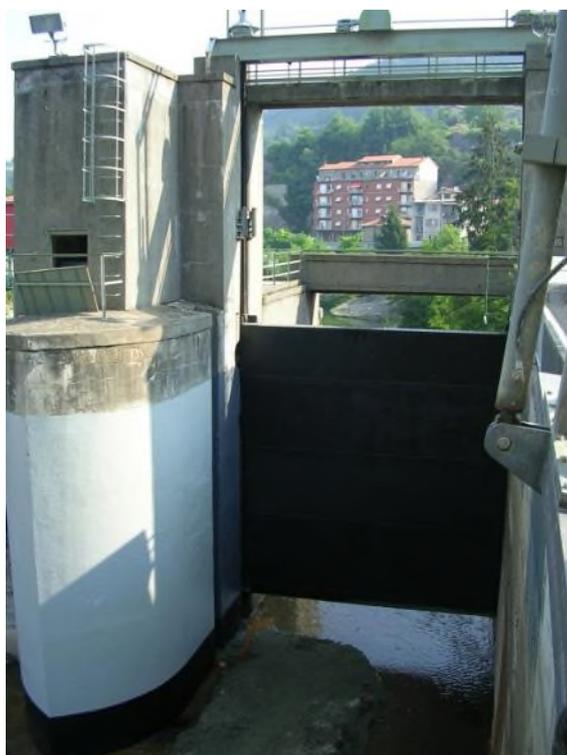
Fig. X-2 - Scarico di fondo della diga (da monte).

Lo sbarramento di Millesimo, strutturato come una traversa fluviale, non dispone di un vero e proprio scarico di fondo: la paratoia piana in destra ha principalmente la funzione di sgliaiatrice, mentre le regolazioni e le aperture in condizioni di portata elevata vengono eseguite da entrambe le paratoie a settore, comandate automaticamente; pertanto per lo **studio delle onde artificiali prodotte da manovre agli organi di scarico** è stata assunta cautelativamente come condizione di manovra critica per le portate scaricate a valle quella di apertura istantanea e simultanea delle 3 paratoie dello sbarramento con battente corrispondente alla quota di massima regolazione, a cui è stato fatto corrispondere cautelativamente il massimo volume invasato originario ( $288.000 \text{ m}^3$ ), senza tener conto dell'attuale stato di interrimento.

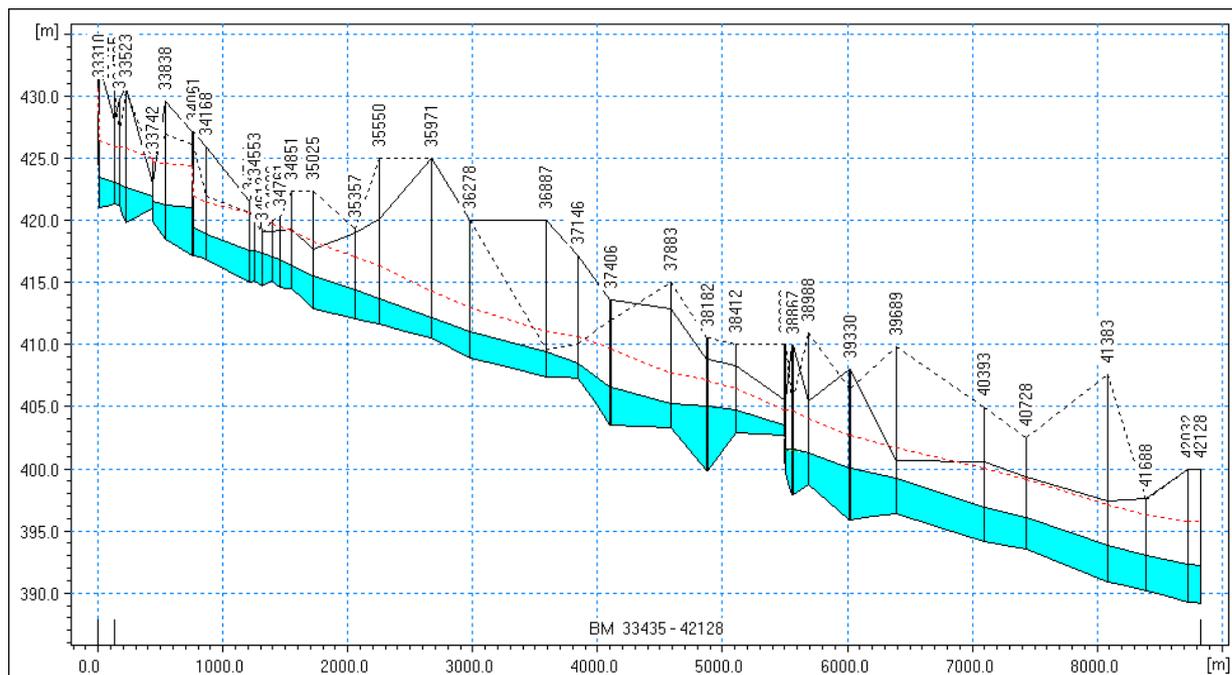
Fig. X-3 - Bormida di Millesimo - Tratto dallo sbarramento di Millesimo al confine regionale: profili idraulici simulati per  $Q = 400 \text{ m}^3/\text{s}$  (retino azzurro) e  $Q = 800 \text{ m}^3/\text{s}$  (tratteggio rosso)

Lo studio idraulico con schematizzazione monodimensionale è stato eseguito utilizzando il codice MIKE 11 del DHI; la valutazione della portata massima smaltibile in alveo ha indicato il valore  $Q_{Amax} = 300 \text{ m}^3/\text{s}$  relativo a una sezione critica nell'abitato di Cengio; immediatamente a valle della traversa, nel centro abitato di Millesimo, la portata smaltibile è 650 m<sup>3</sup>/s, valore prossimo alla portata con tempo di ritorno 50 anni.

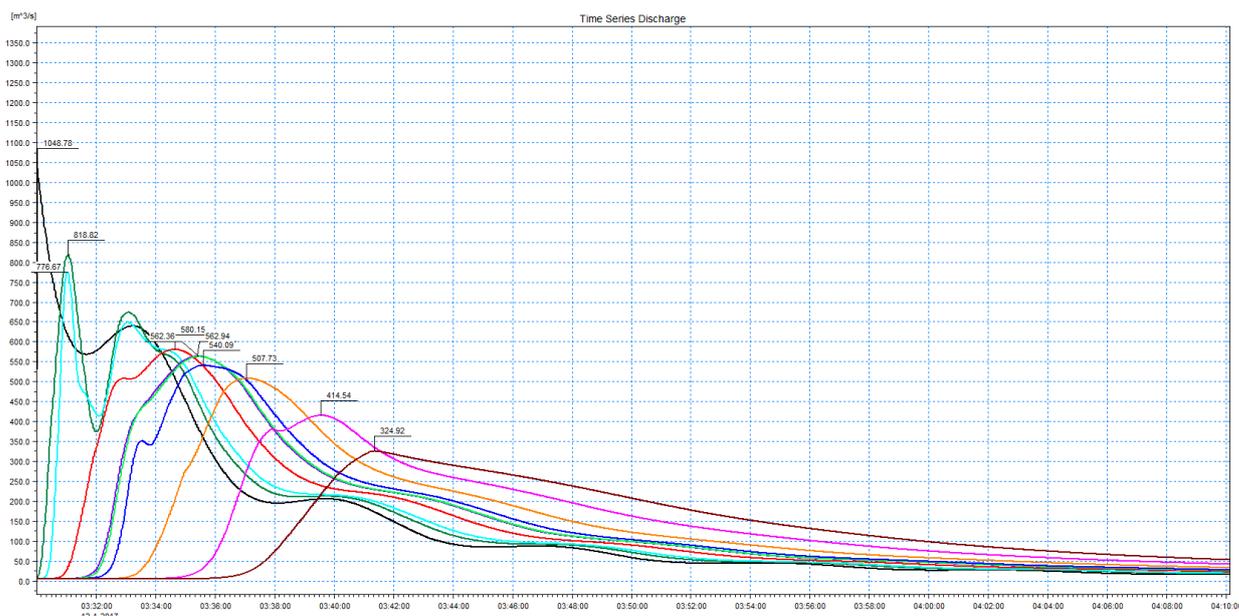
Fig. X-4 - Idrogrammi dell'onda artificiale generata dall'apertura simultanea e istantanea delle paratoie di regolazione dello sbarramento.

Il picco istantaneo si lamina molto rapidamente procedendo verso valle nell'abitato di Millesimo: in prossimità del ponte di via Delfino (circa 800 m a valle diga), il colmo dell'onda risulta  $562 \text{ m}^3/\text{s}$ , che corrisponde ad un tempo di ritorno inferiore a 50 anni (il valore TR 50 anni è pari a  $683 \text{ m}^3/\text{s}$ ): l'onda artificiale transita nell'abitato senza generare esondazioni.

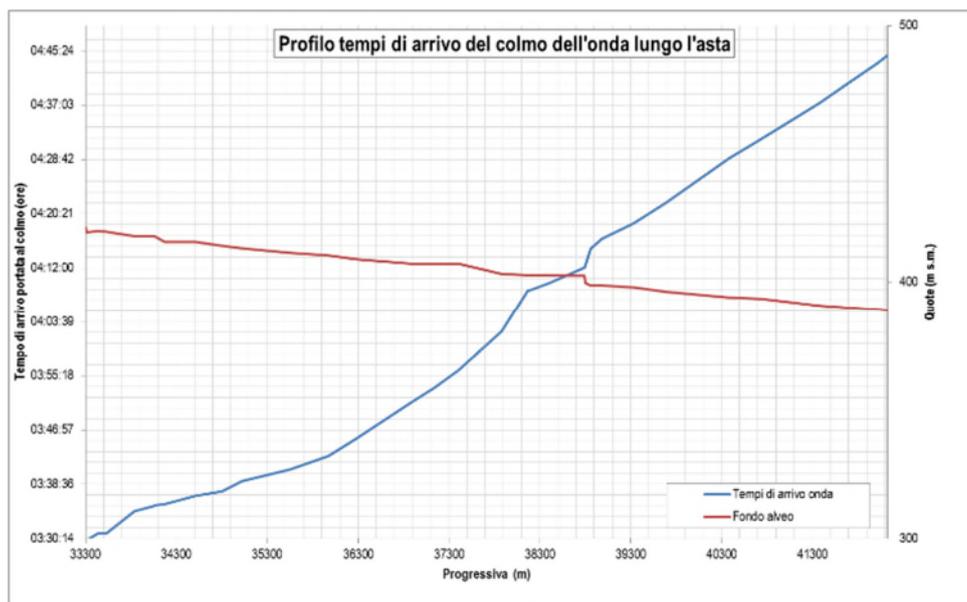
Fig. X-5 - Profilo dei tempi di arrivo dell'onda di dam break.

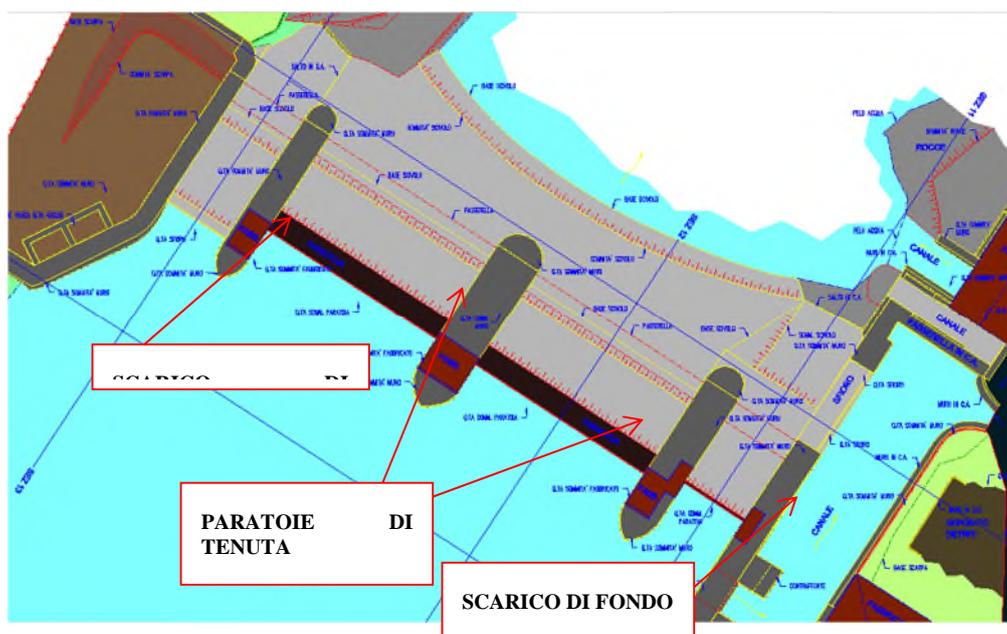
Fig. X-6 - Planimetria di rilievo dello sbarramento (2019)

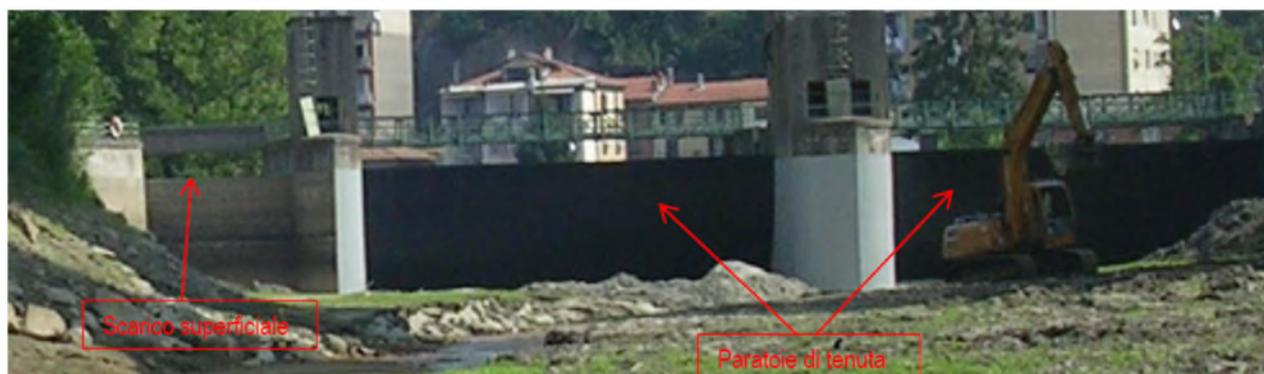
Fig. X-7 - Vista della traversa da monte a invaso vuoto

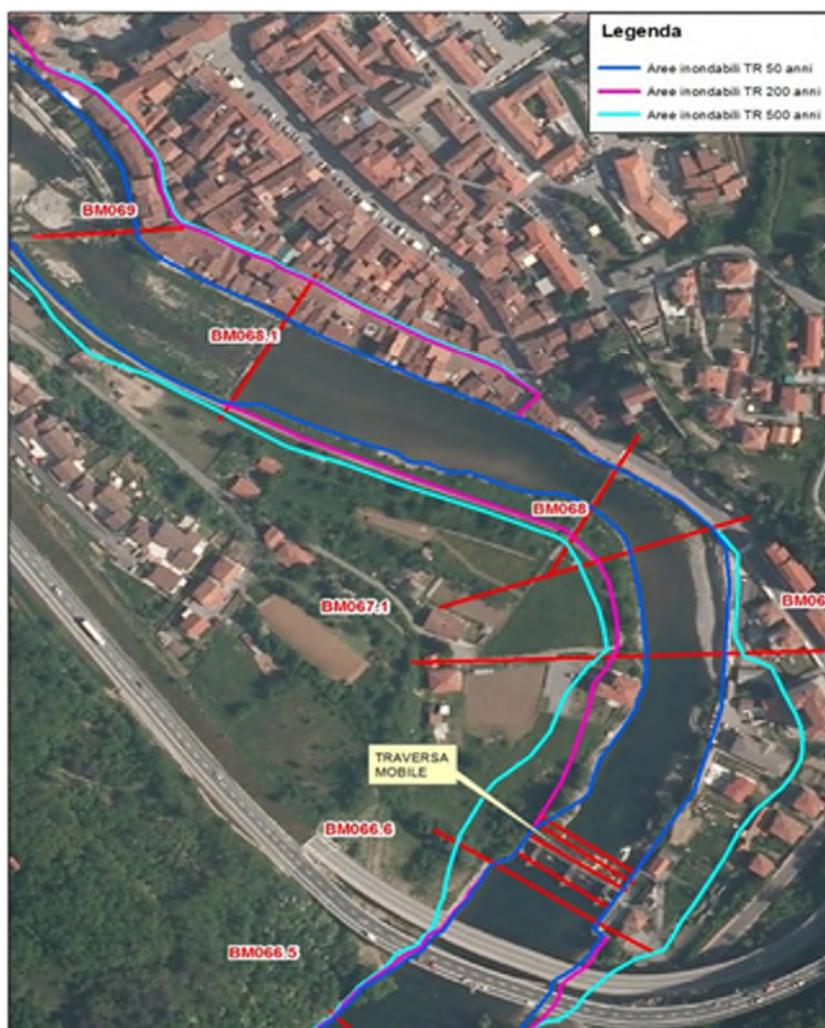
Fig. X-8 - Ingrandimento planimetrico delle aree inondabili in corrispondenza della traversa

Come mostrato dallo stralcio planimetrico sotto riportato, le piene a tempo di ritorno 50, 200 e 500 anni sono contenute all'interno della struttura della traversa; solo per effetto dell'esondazione della piena cinquecentennale che si origina in sinistra immediatamente a valle del ponte autostradale (a monte della traversa), il tracciamento dell'involuppo delle aree allagabili per questo scenario coinvolge anche la fascia di terreni adiacenti alla sponda sinistra della traversa.

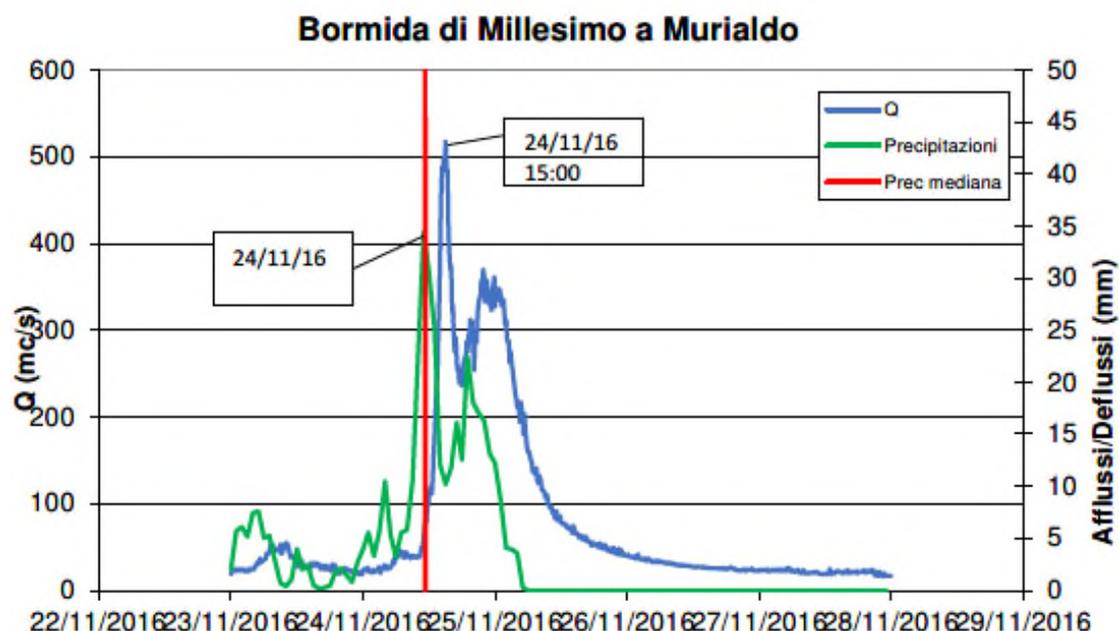
Fig. X-9 - Ietogramma e idrogramma della piena rilevati a Murialdo dal 23 al 28 novembre 2016 (orari GMT). Lo sfasamento tra il centro di pioggia e il colmo di portata è di circa 3,5 ore, sensibilmente inferiore al tempo di corrvazione del bacino

Sulla testata del bacino l'evento è infatti risultato di entità eccezionale, superiore a tutti gli eventi osservati negli ultimi decenni e in particolare agli eventi del 4-5 novembre 1994 e del 15-16 ottobre 2000: l'onda di piena registrata dalla stazione idrometrica ARPA Piemonte di Murialdo (ubicata circa 13 km a monte dello sbarramento, con un bacino sotteso di 121 km<sup>2</sup>), ha presentato un valore al colmo di **515 m<sup>3</sup>/s**, che trasposto alla sezione dello sbarramento (escludendo la porzione di bacino dell'Osiglietta sottesa dalla diga che ha invasato l'intero contributo di monte) determina una portata al colmo di circa **715 m<sup>3</sup>/s**, che colloca la piena defluita a Millesimo su un tempo di ritorno poco superiore a 50 anni.

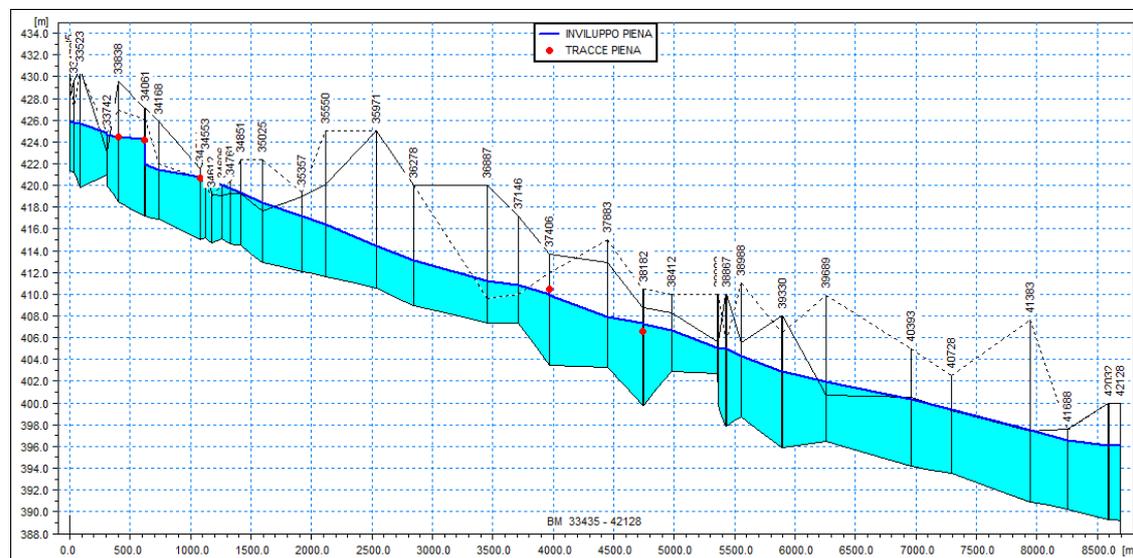
Il profilo idraulico che segue rappresenta l'involuppo dei livelli massimi della piena nel tratto compreso tra l'invaso e il confine regionale; vengono rappresentate anche le principali tracce di piena rilevate in alveo.

Fig. X-10 - Profilo involuppo dei livelli massimi – Tratto a valle dello sbarramento

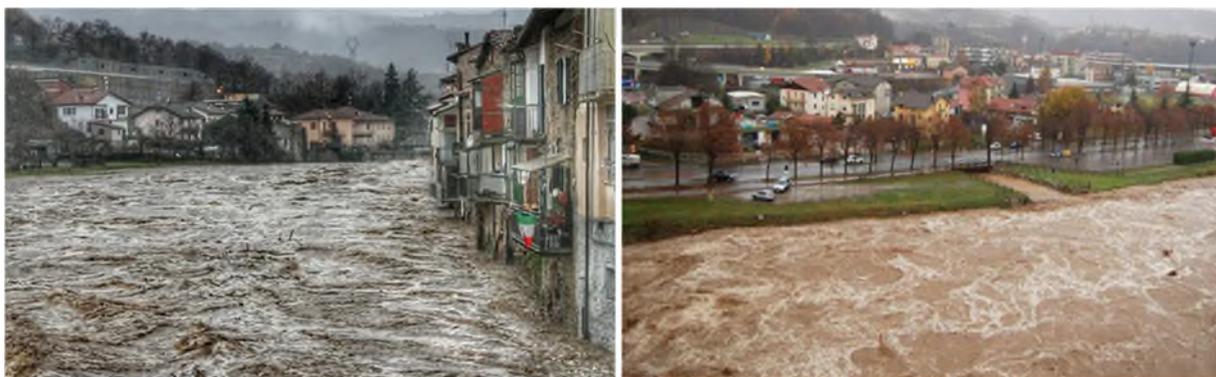
Fig. X-11 - Deflusso della piena, vicino alla fase di colmo, poco a valle dello sbarramento (a sinistra) e nel tratto a valle del ponte di via Delfino (a destra) con livelli al ciglio della sponda sinistra

Il modello bidimensionale (codice di calcolo MIKE 21 FM del DHI) relativo al tratto di attraversamento di Millesimo è stato allestito sulla base di un rilievo topografico del 2017 e del LIDAR regionale; l'analisi 2D ha messo in evidenza la condizione di criticità idraulica del tratto di attraversamento di Millesimo, non relazionata all'esistenza della diga ma dovuta sia alla presenza, in destra tra lo sbarramento e il ponte di via Delfino, di edifici civili direttamente affacciati sul profilo di sponda, sia alla esondabilità della sponda sinistra a valle del ponte di via Delfino (in corrispondenza dell'area commerciale e industriale) per tempi di ritorno inferiori a 50 anni (si vedano le riprese fotografiche nel corso della piena del novembre 2016 riportate in Fig. X-11).

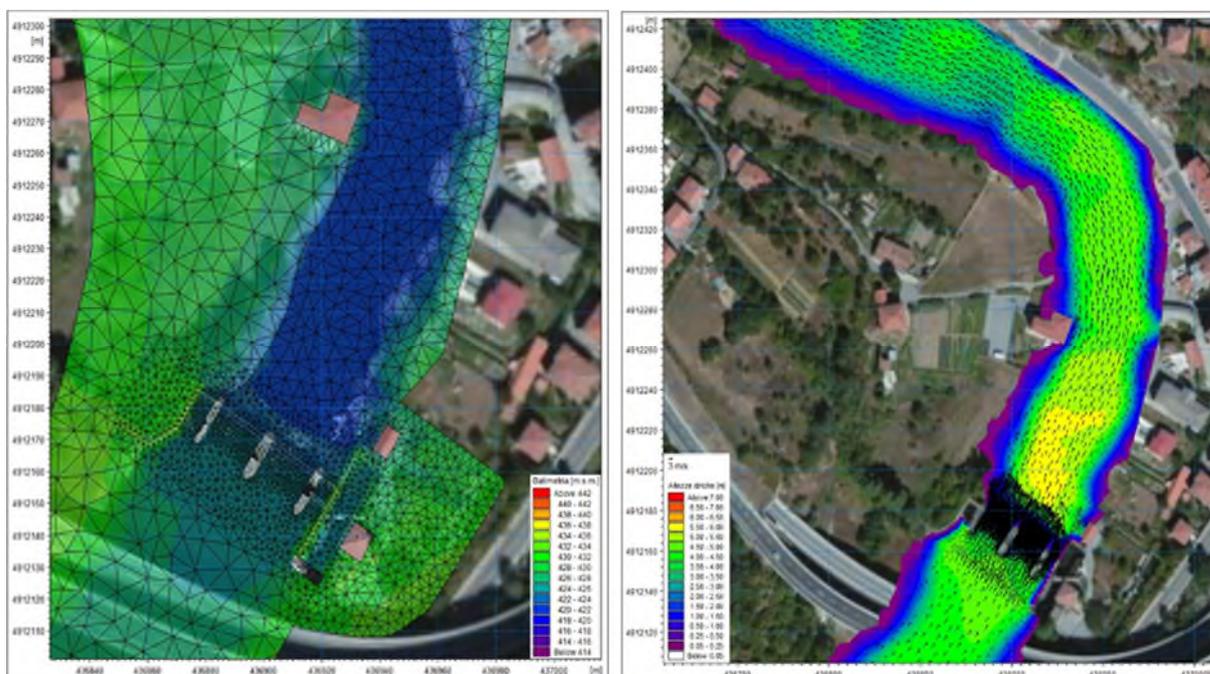
Fig. X-12 - Particolare della mesh del modello 2D in corrispondenza dello sbarramento (a sinistra) e distribuzione delle profondità e delle velocità al colmo dell'evento 2016 in corrispondenza dello sbarramento e nel tratto immediatamente a valle

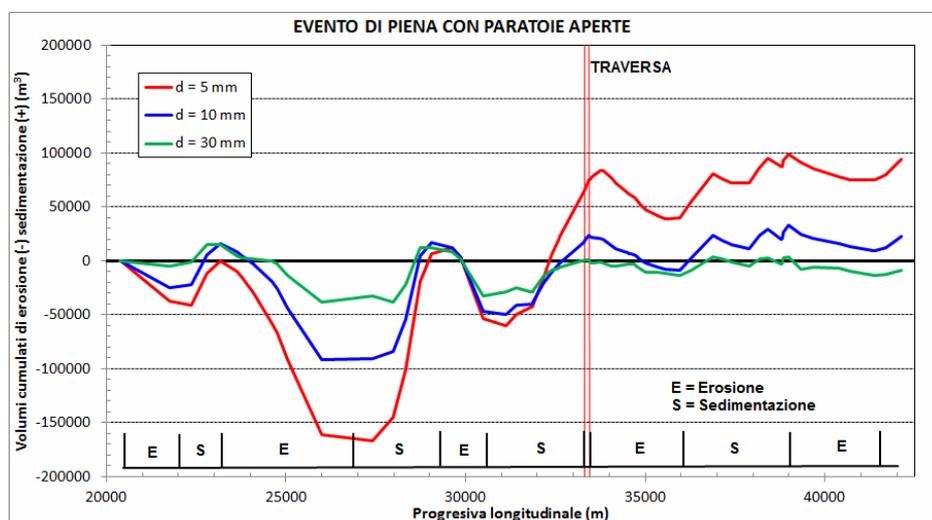
Con il modello Sediment Transport è stato simulato il deflusso dell'onda di piena del Novembre 2016 in diverse condizioni granulometriche dell'alveo, con la finalità di verificare le tendenze all'erosione o alla sedimentazione tipiche dei diversi tratti del corso d'acqua: i profili grafici che seguono sintetizzano i risultati delle simulazioni in termini di volumi cumulati di materiale transitante nelle sezioni d'alveo durante l'intero evento di piena (per la rappresentazione sono stati selezionati i risultati relativi a tre condizioni granulometriche del fondo alveo, con diametro medio rispettivamente di 5, 10 e 30 mm).

Fig. X-13 - Bilancio dei volumi ipotetici di materiale movimentabile – Evento di piena complessivo

A monte dello sbarramento l'alveo presenta un sottotratto a forte tendenza erosiva esteso per circa 3 km poco a monte della confluenza Osiglietta (progressiva 27700 m); in questo tratto, pertanto, la corrente in piena può caricarsi potenzialmente di grandi quantità di materiale di trasporto. A valle dell'Osiglietta l'alveo presenta per un primo tratto tendenza alla sedimentazione, quindi dopo una breve porzione in erosione si raggiunge il tratto stabile condizionato dalla presenza della traversa della centralina di Millesimo, oltre al quale l'alveo si mantiene in equilibrio fino circa al ponte in località Quera da cui inizia il tratto con forte tendenza alla sedimentazione (per diametri fino a 10 – 20 mm) che caratterizza l'invaso di Millesimo.

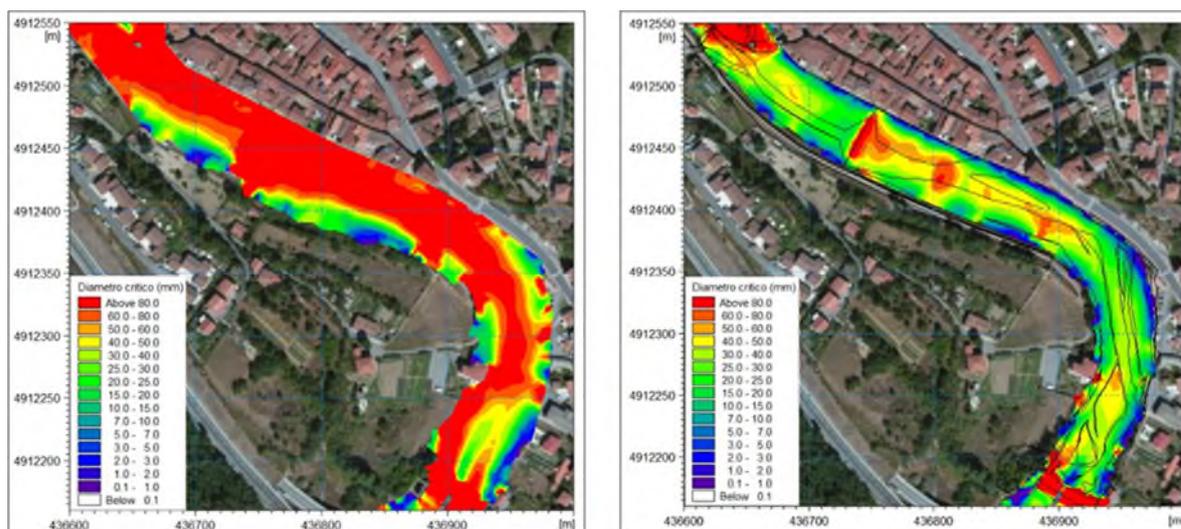
È stato verificato che in condizioni di deflusso relativamente basse, intorno a 100 – 300 m<sup>3</sup>/s, la portata è già in grado di asportare e mobilizzare i depositi eventualmente presenti a valle della traversa.

Fig. X-14 - Distribuzione dei diametri mobilizzabili a valle traversa con  $Q = 715 \text{ m}^3/\text{s}$  (a sinistra) e con  $Q 100 \text{ m}^3/\text{s}$  (a destra)

Per verificare la portata limite in grado di asportare il materiale eventualmente sedimentato a valle della traversa (le cui caratteristiche di pezzatura prevalente sono quelle del campo sabbia-ghiaia riferibili a diametri inferiori a 20-30 mm), sono state simulate con il modello bidimensionale condizioni di deflusso relative a diverse portate.

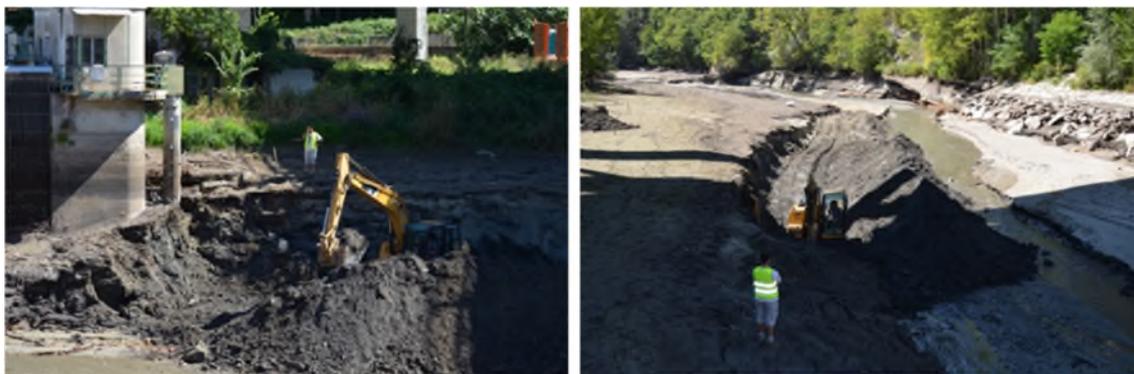
Fig. X-15 - Operazioni di pulizia dai sedimenti dell'area immediatamente a monte dello sbarramento e realizzazione della savanella (agosto 2016)

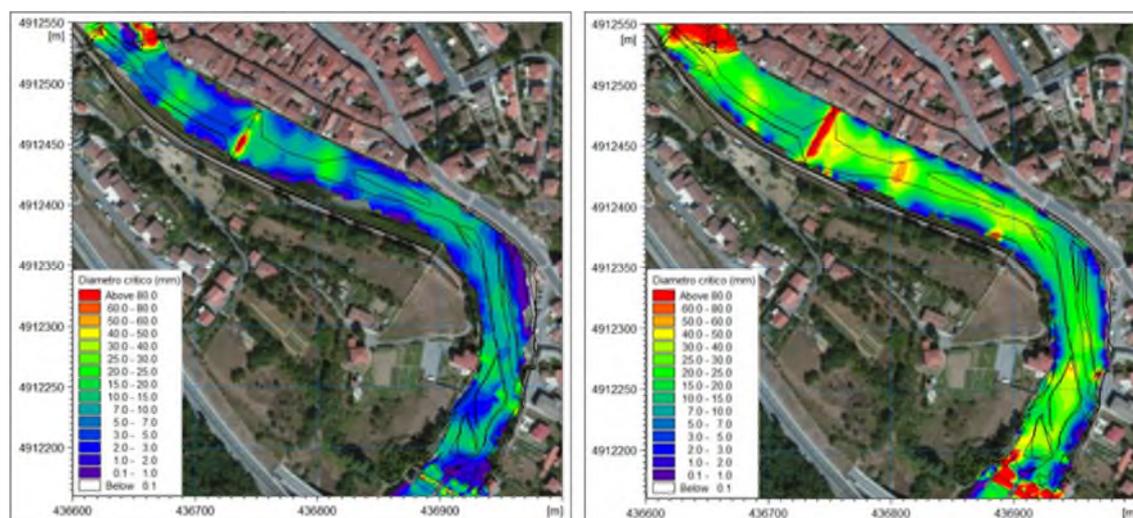
Fig. X-16 - Diametri mobilizzabili a valle sbarramento con  $Q = 10 \text{ m}^3/\text{s}$  (a sinistra) e con  $Q = 50 \text{ m}^3/\text{s}$  (a destra)

I risultati mettono in evidenza che, in condizioni di magra, rappresentate dalla portata di DMV pari a  $1,2 \text{ m}^3/\text{s}$ , la capacità di trasporto solido è bassissima e viene favorita la sedimentazione di granuli di dimensioni anche minori di  $0,1 \text{ mm}$ : in caso di fluitazione di sedimenti dall'invaso si può considerare che la quasi totalità del materiale venga intercettato in questo settore dell'alveo. Con il deflusso di  $5 \text{ m}^3/\text{s}$  la capacità di trasporto della corrente aumenta significativamente, fino a diametri di  $2 - 3 \text{ mm}$ ; con  $10 \text{ m}^3/\text{s}$  la capacità di trasporto aumenta fino a pezzature dell'ordine di  $5 \text{ mm}$  e per portate ulteriormente crescenti fino a  $20 \text{ m}^3/\text{s}$  la capacità di trasporto si attesta su pezzature di  $5 - 10 \text{ mm}$ , mentre con la portata di  $50 \text{ m}^3/\text{s}$  la capacità di trasporto raggiunge diametri minimi dell'ordine di  $10 \text{ mm}$ .

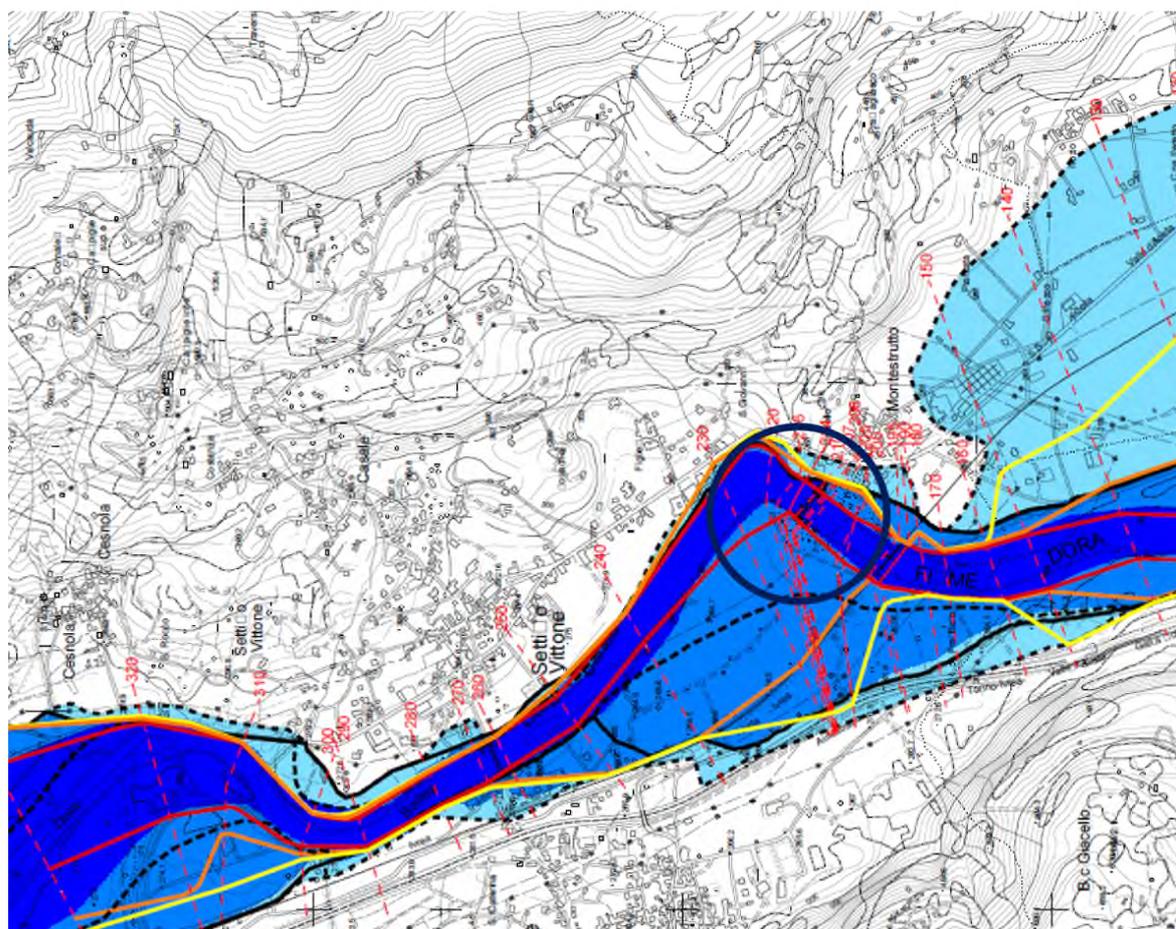
Fig. XI-1 – Planimetria aree di esondazione da modello di simulazione idraulica

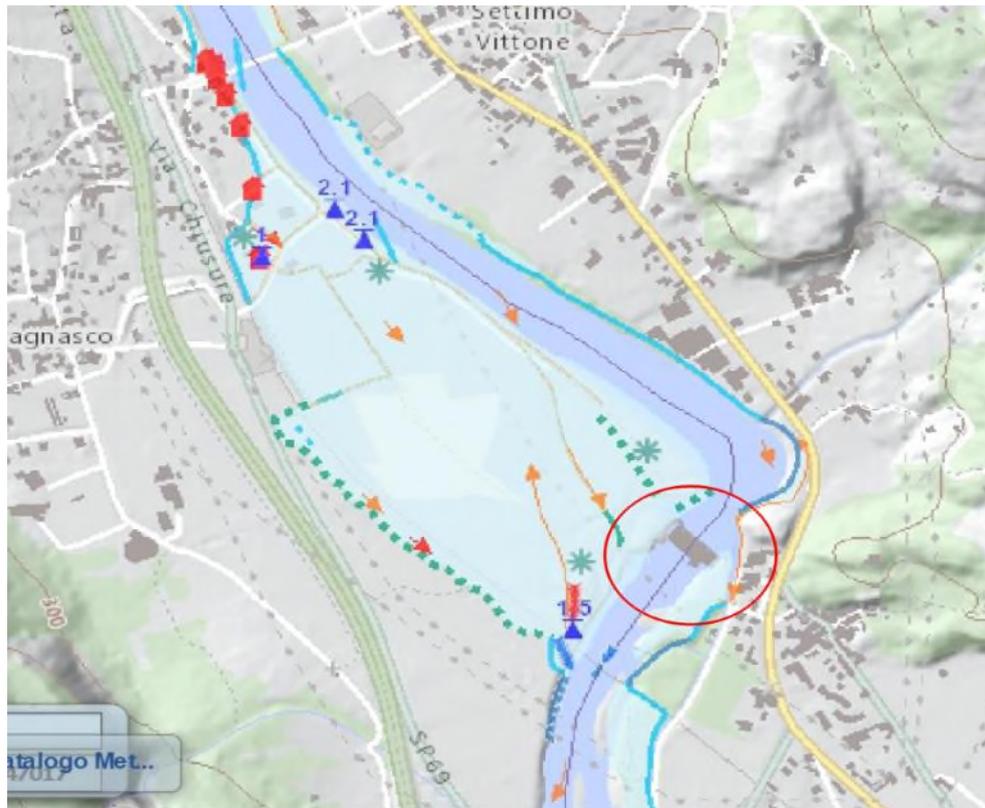
Fig. XI-2 - Carta dell'evento alluvionale del settembre 1993 (fonte ARPA Piemonte)

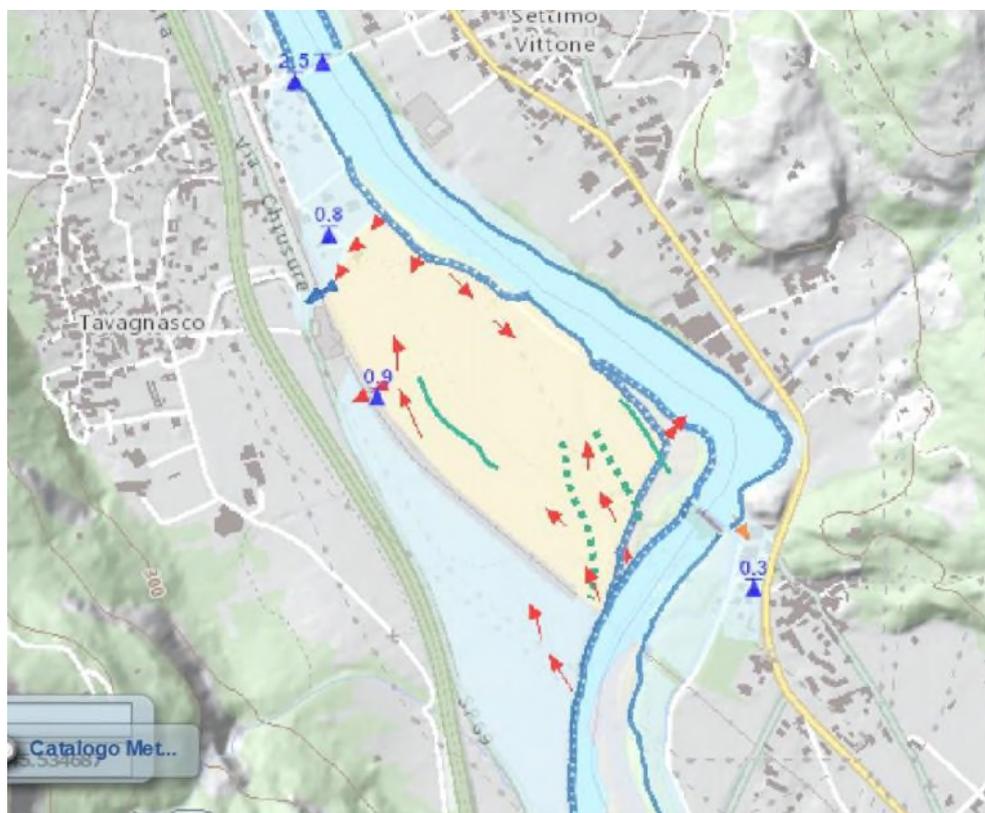
Fig. XI-3 - Carta dell'evento alluvionale dell'ottobre 2000 (fonte ARPA Piemonte)

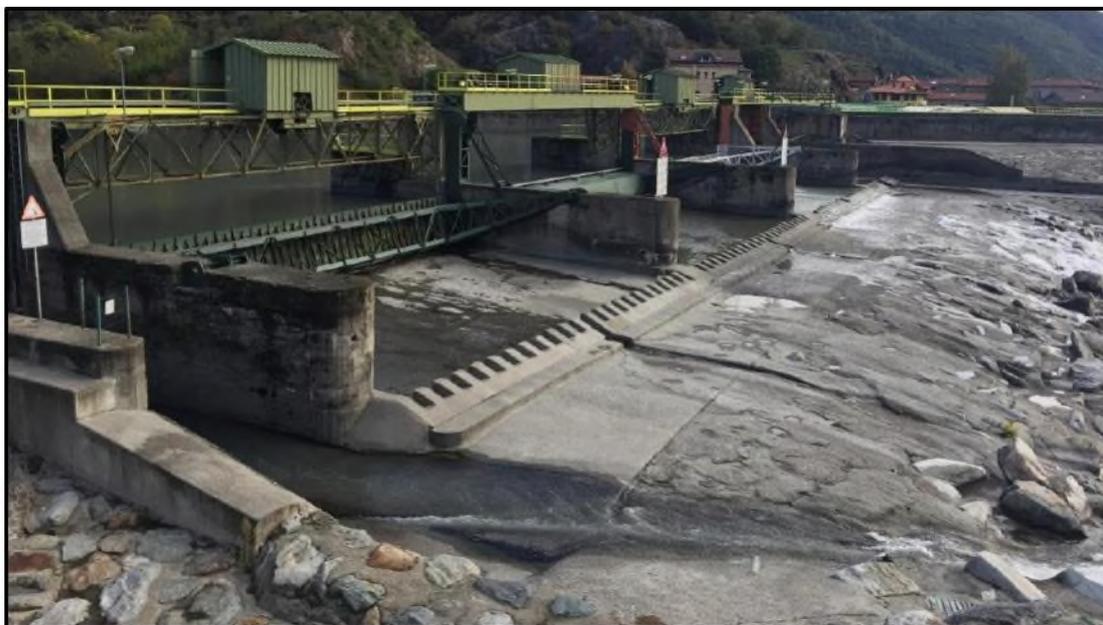
Fig. XII-1 – La traversa di Montestrutto sul fiume Dora Baltea

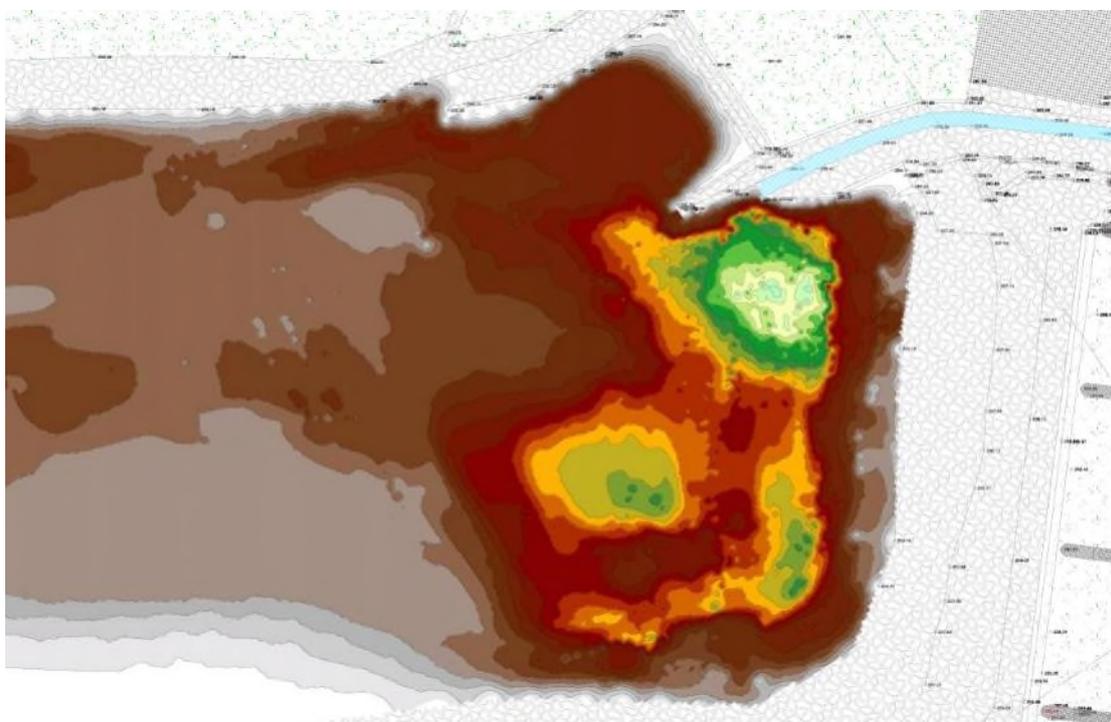
Il rilievo batimetrico eseguito nel mese di novembre 2016 evidenziò la presenza di un'ampia depressione che interessava il fondo alveo a valle della traversa, la cui presenza fu ricondotta all'azione di correnti superficiali piuttosto che conseguenza diretta di un moto di filtrazione sotterraneo con direzione monte-valle (v. Fig. XII-2). Il dato più rilevante emerso dal rilievo batimetrico indicava, all'altezza dello scarico della centrale in destra, l'inizio di una vasta zona di approfondimento generalizzato del fondo alveo estesa fino ad una distanza di pochi metri dalla mantellata.

Fig. XII-2 – Rilievo batimetrico del 2016

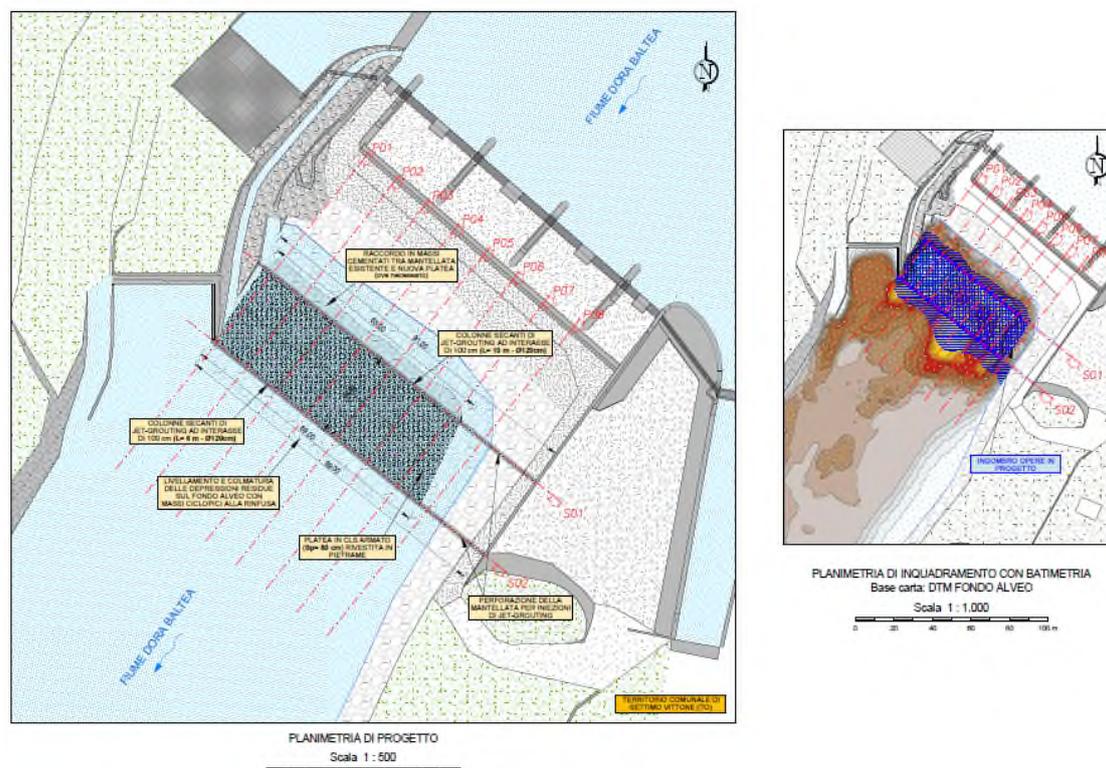
Fig. XII-3 – Estratto elaborati di progetto

Terminata la struttura della vasca sono state realizzate le opere di raccordo, in massi di cava, con la mantellata di monte, con le scogliere laterali e con l'alveo di valle.

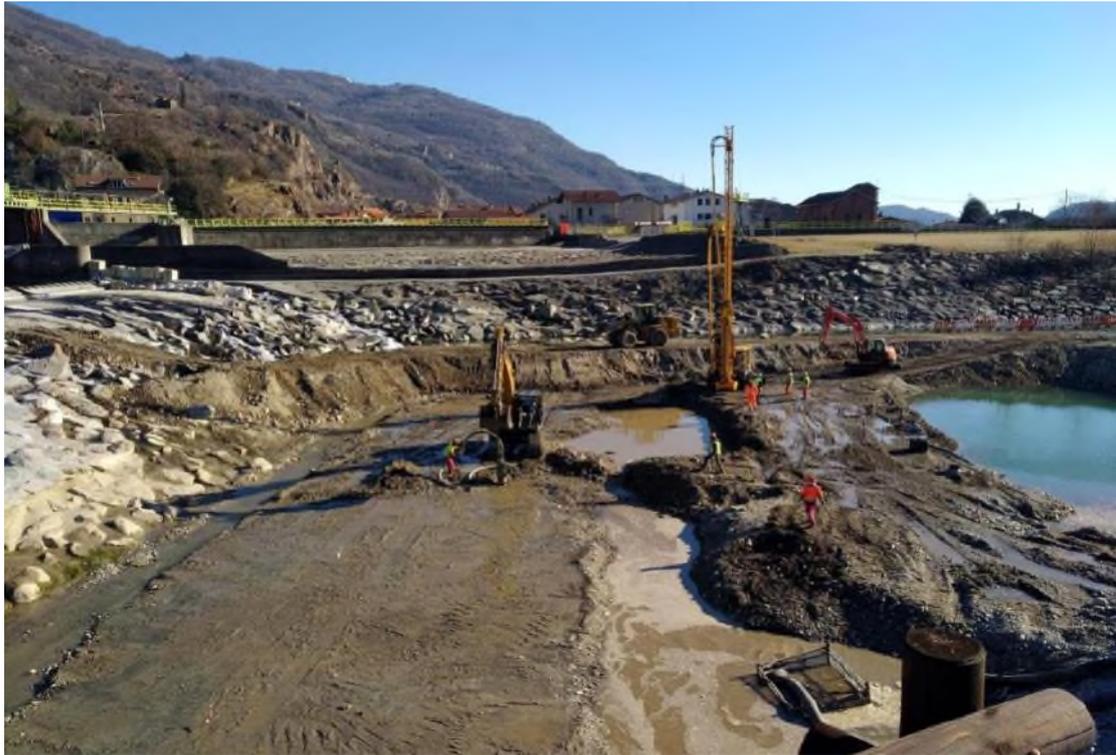
Fig. XII-4 - Esecuzione colonne in jet-grouting

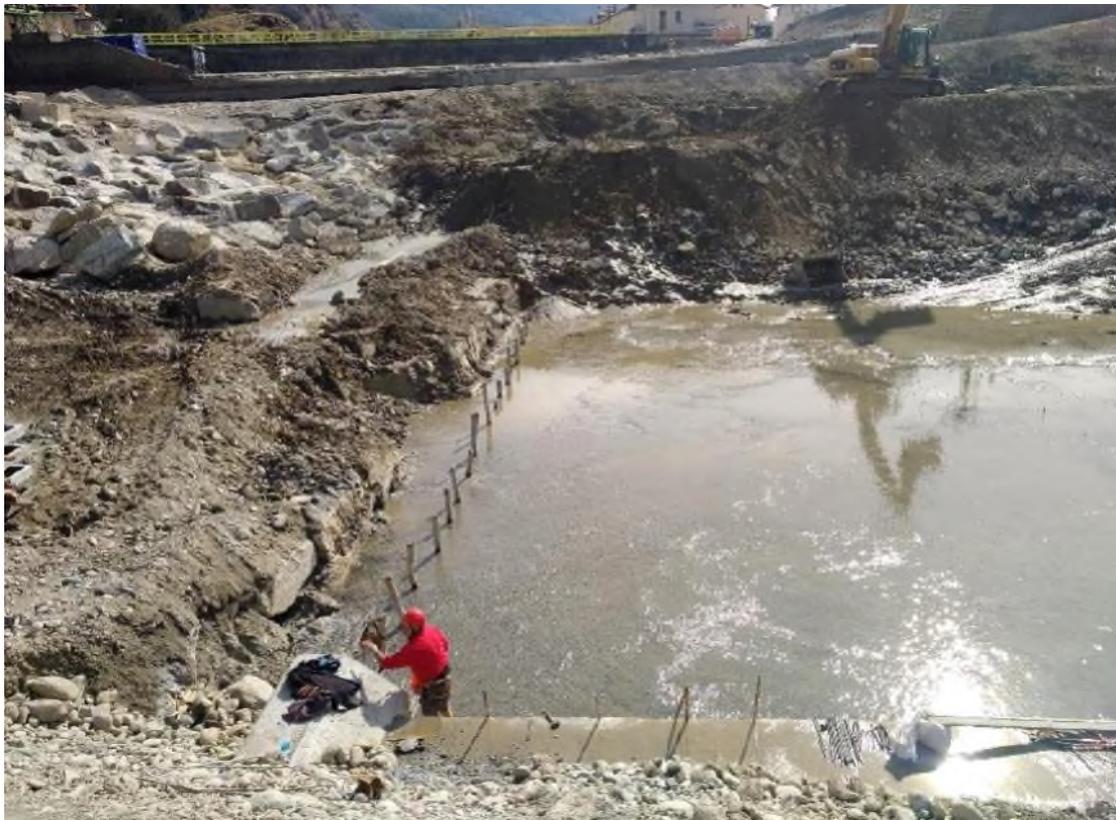
Fig. XII-5 - Armature tubolari delle colonne jet-grouting

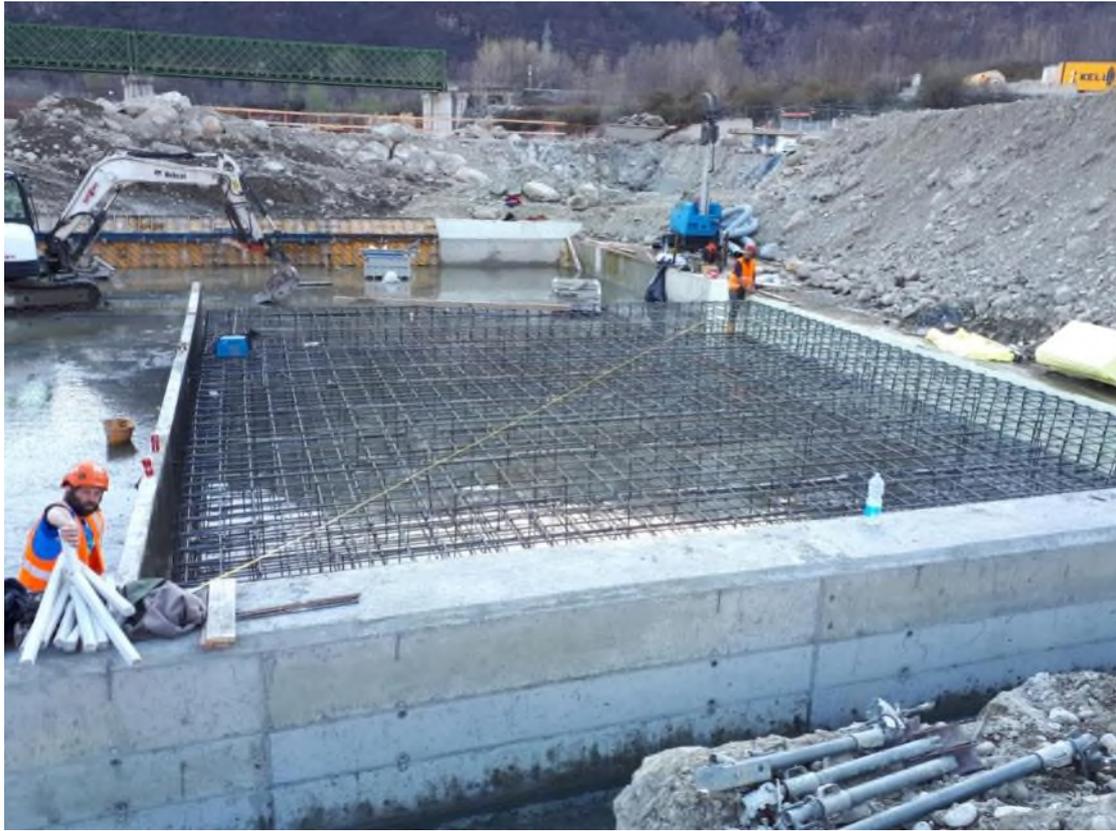
Fig. XII-6 - Esecuzione 1°concio della platea

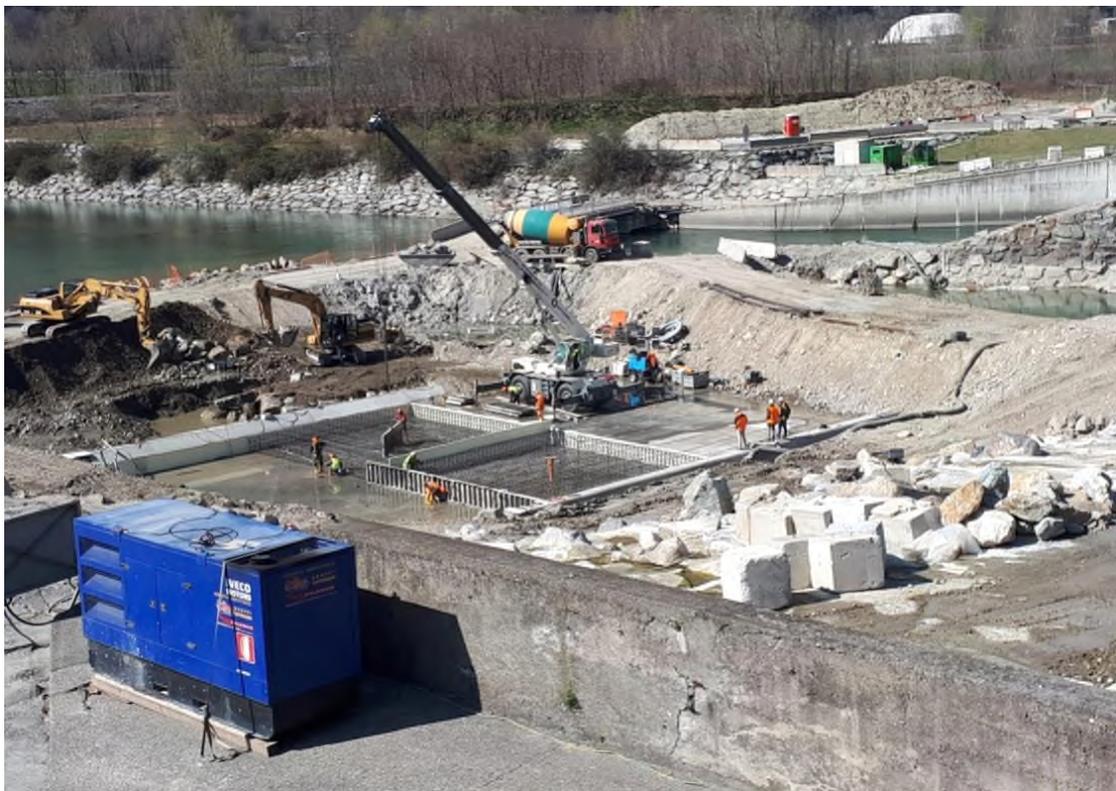
Fig. XII-7 - Esecuzione getti della platea
