**ITCOLD**

Comitato Nazionale Italiano delle Grandi Dighe

# TRAVERSE

2024

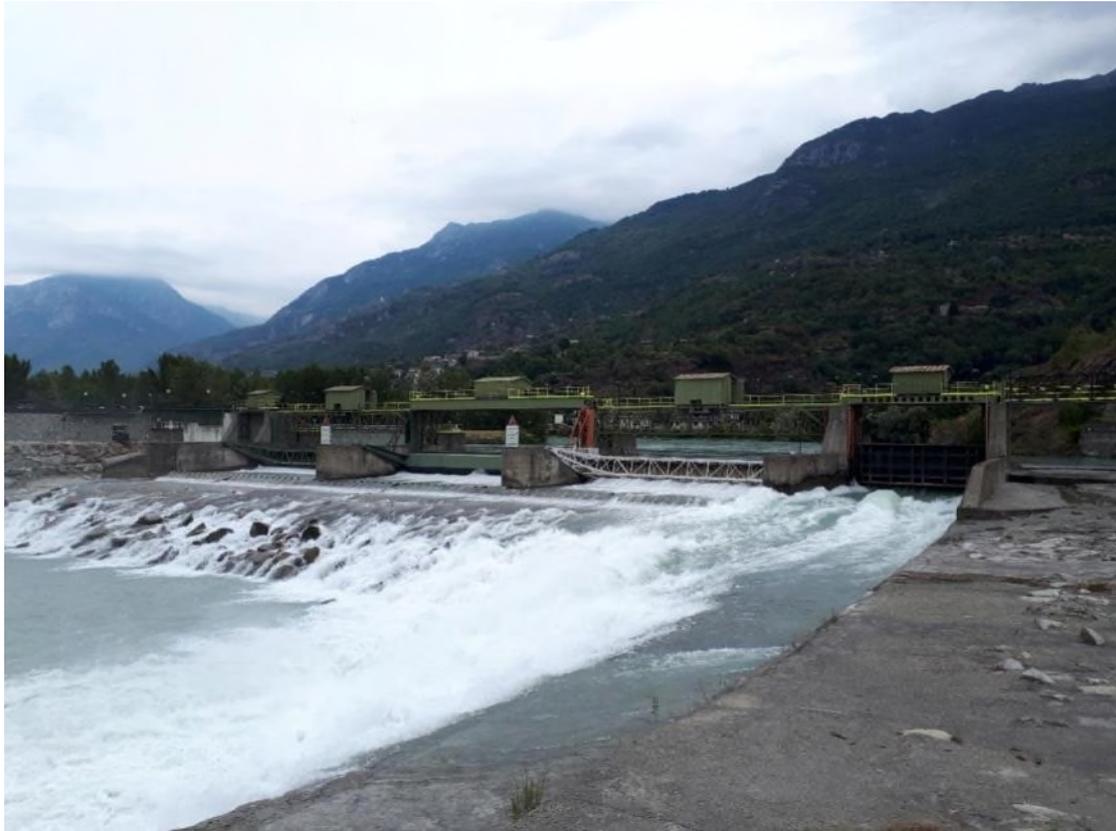
Fig. XII-8 - Sfioro dalla traversa estate 2019

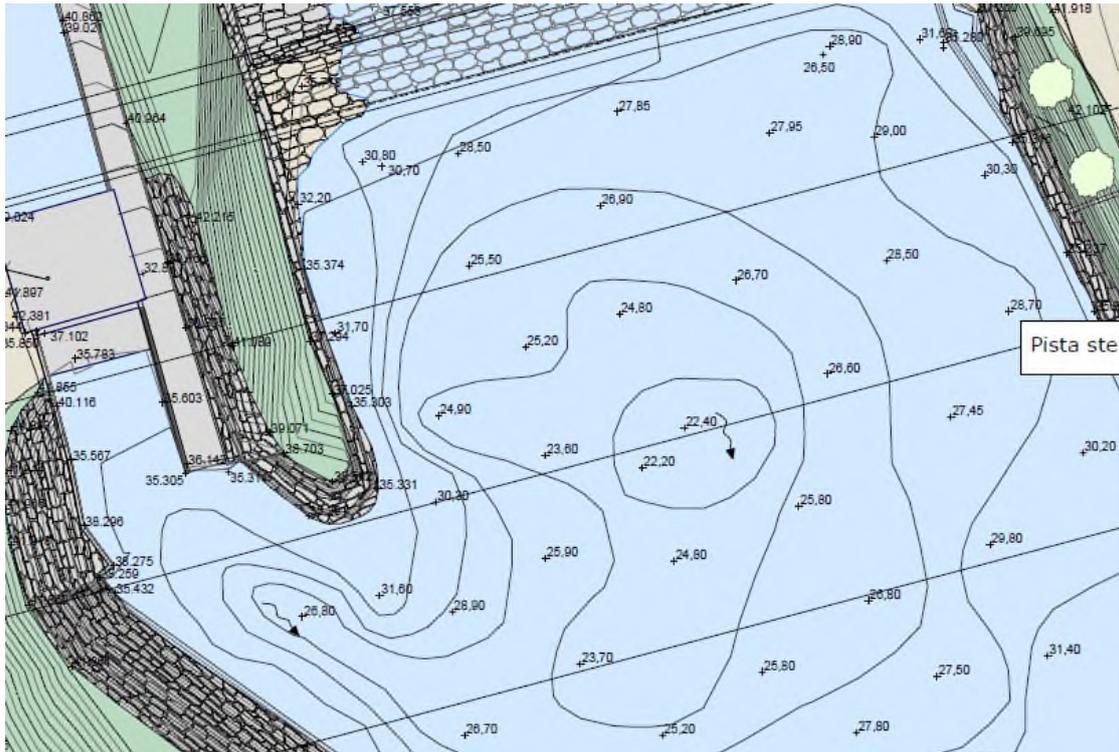
Fig. XIII-1 - Erosione a valle della traversa

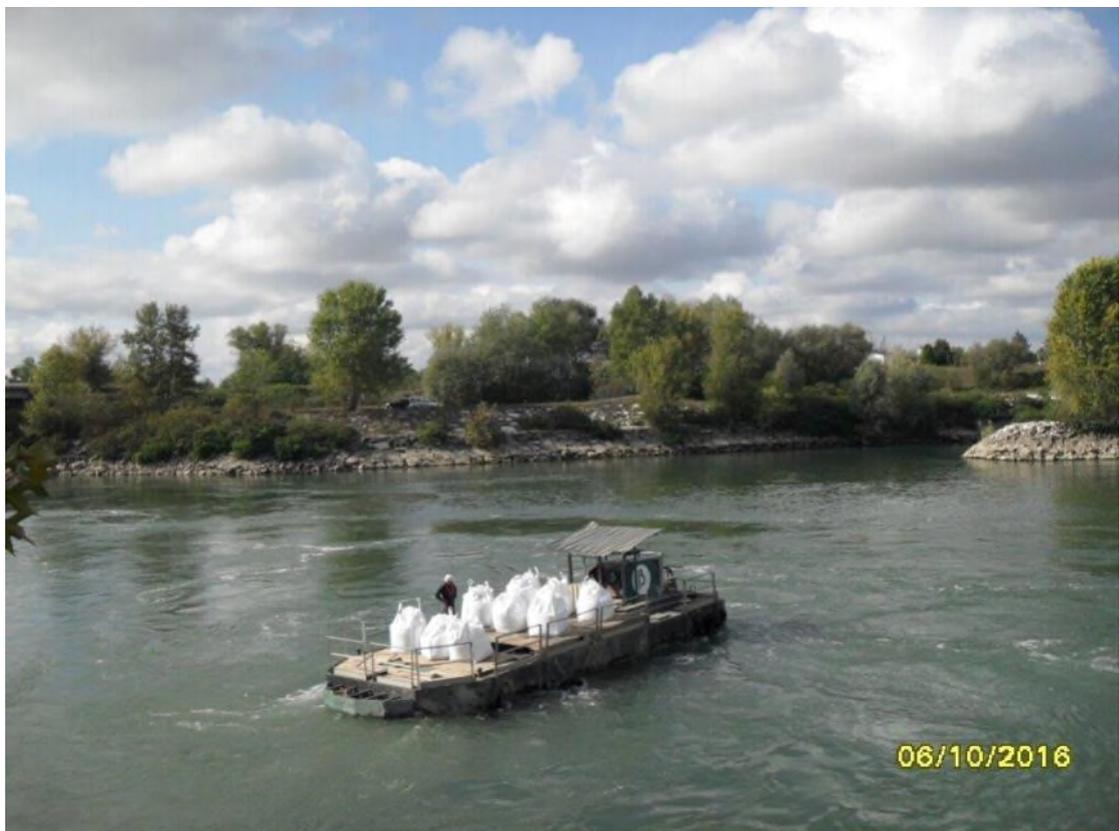
Al fine di contrastare il fenomeno di asportazione da parte della corrente, il materiale è stato confezionato riempiendo dei big bags che sono stati affondati sul posto mediante una bettolina.

Fig. XIII-2 - Bettolina per il varo dei big bags

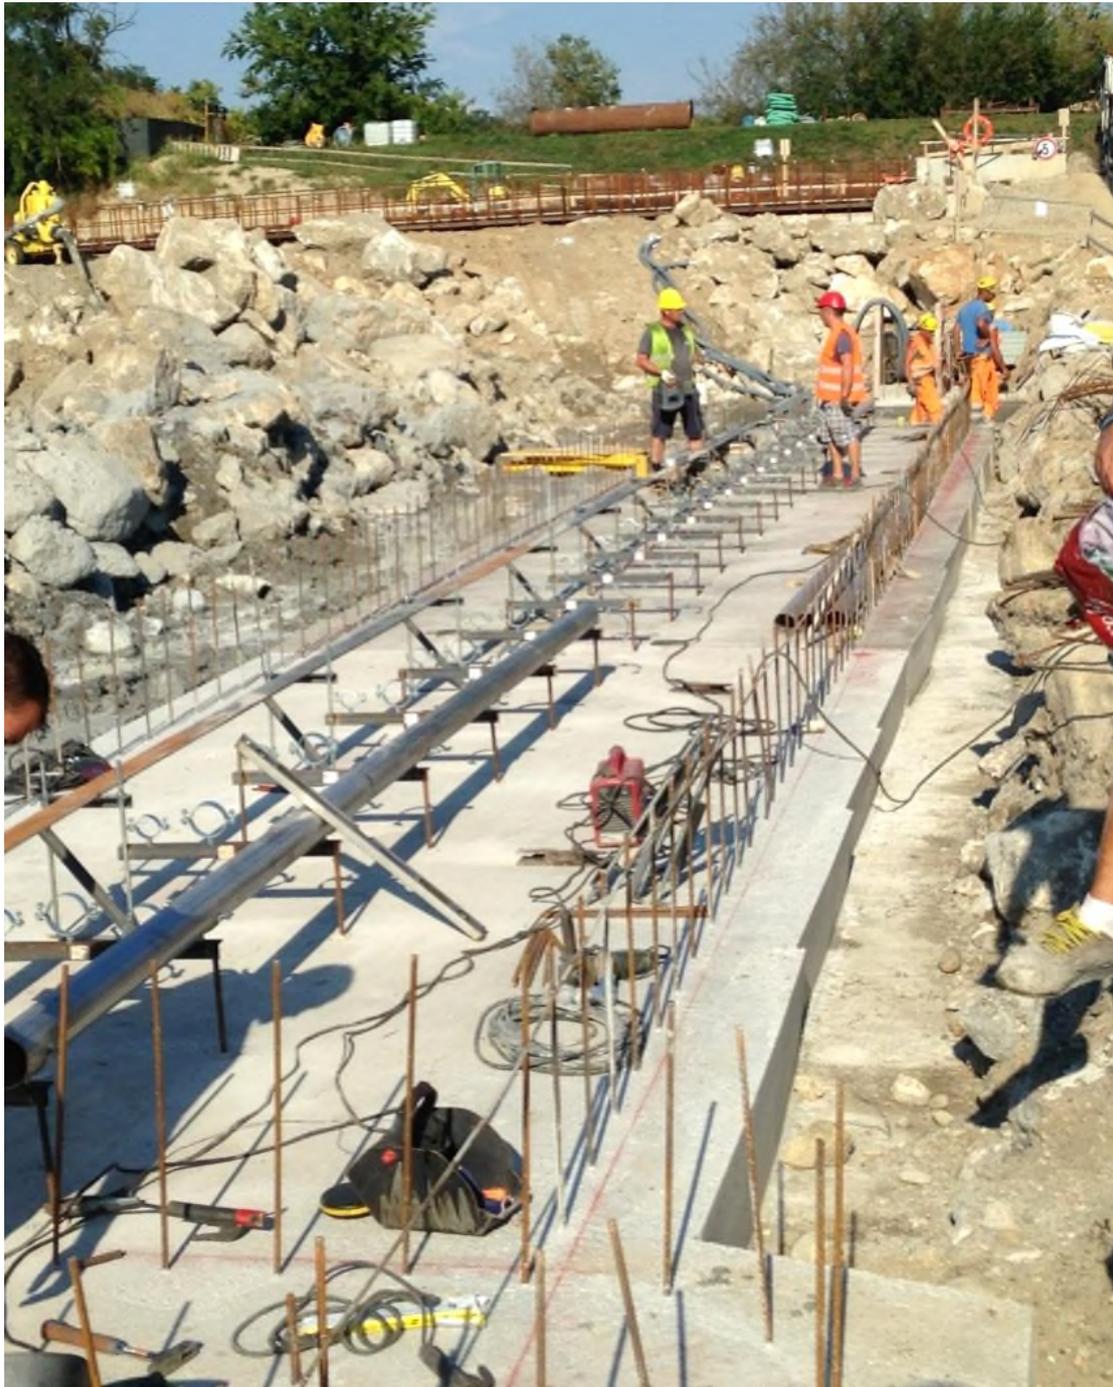
Fig. XIII-3 - Costruzione della platea di sostegno dello sbarramento gonfiabile

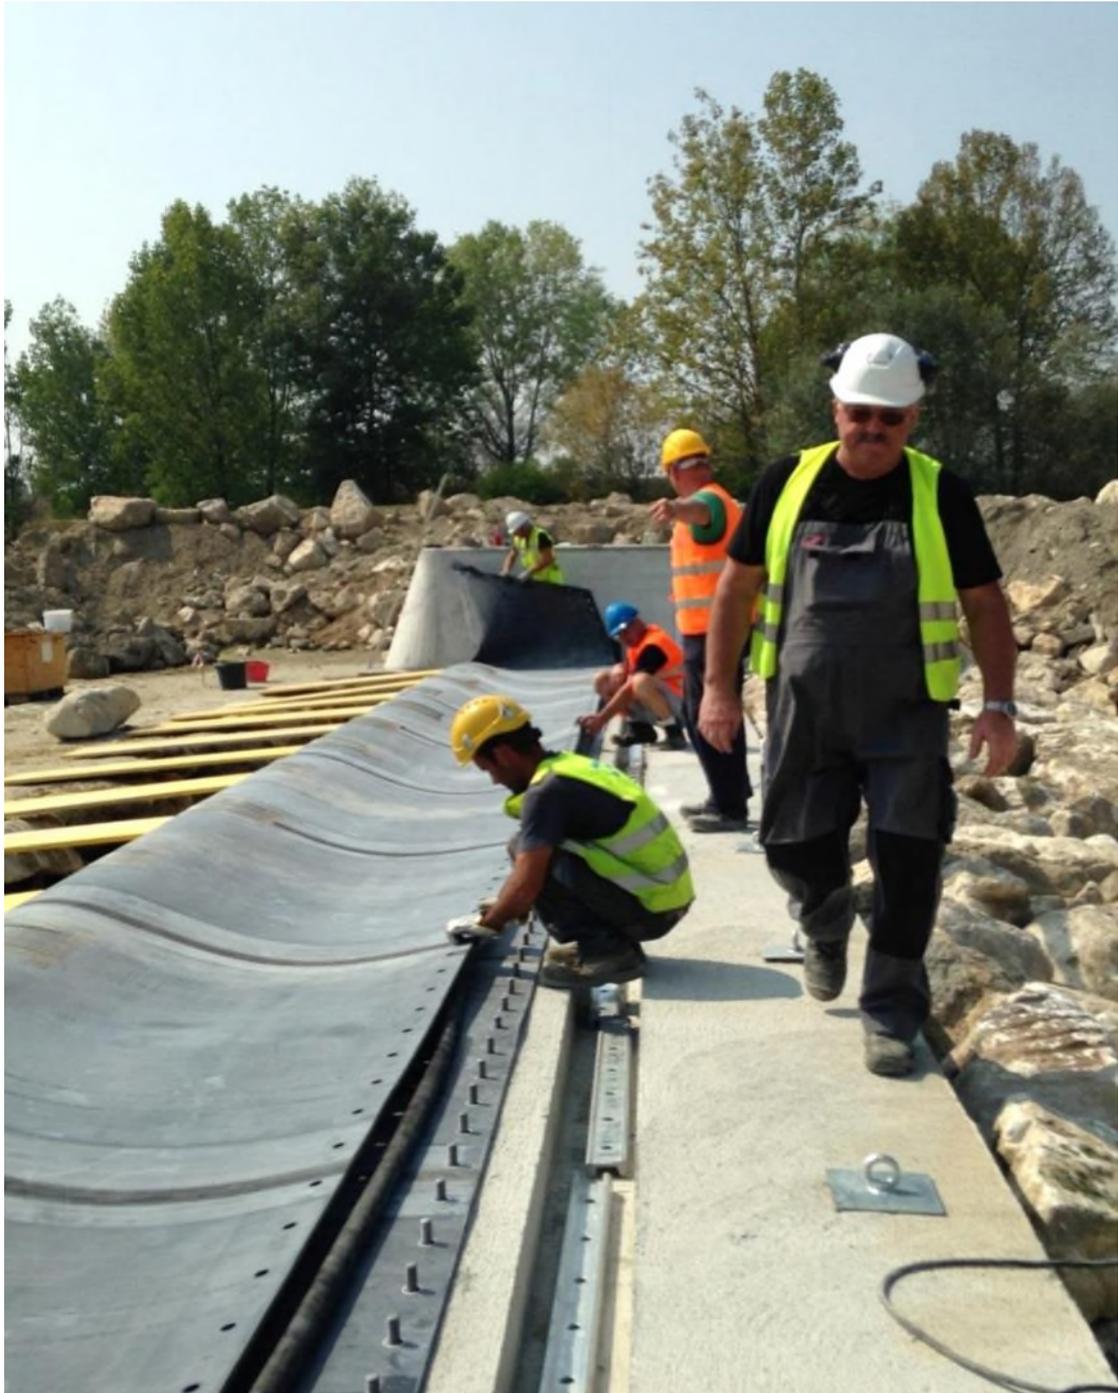
Fig. XIII-4 - Montaggio dello sbarramento gonfiabile

Il progetto di innalzamento della parte centrale della briglia fluviale esistente è stato realizzato attraverso due sbarramenti gonfiabili (rubber dam), di uguali dimensioni (34,70 m) con una pila centrale, con altezza massima di ritenuta di 0,90 m, quindi il ciglio della struttura mobile, nella configurazione progettuale di massima ritenuta è alla stessa quota delle due spalle tracimabili pari a 39,80 m s.l.m..

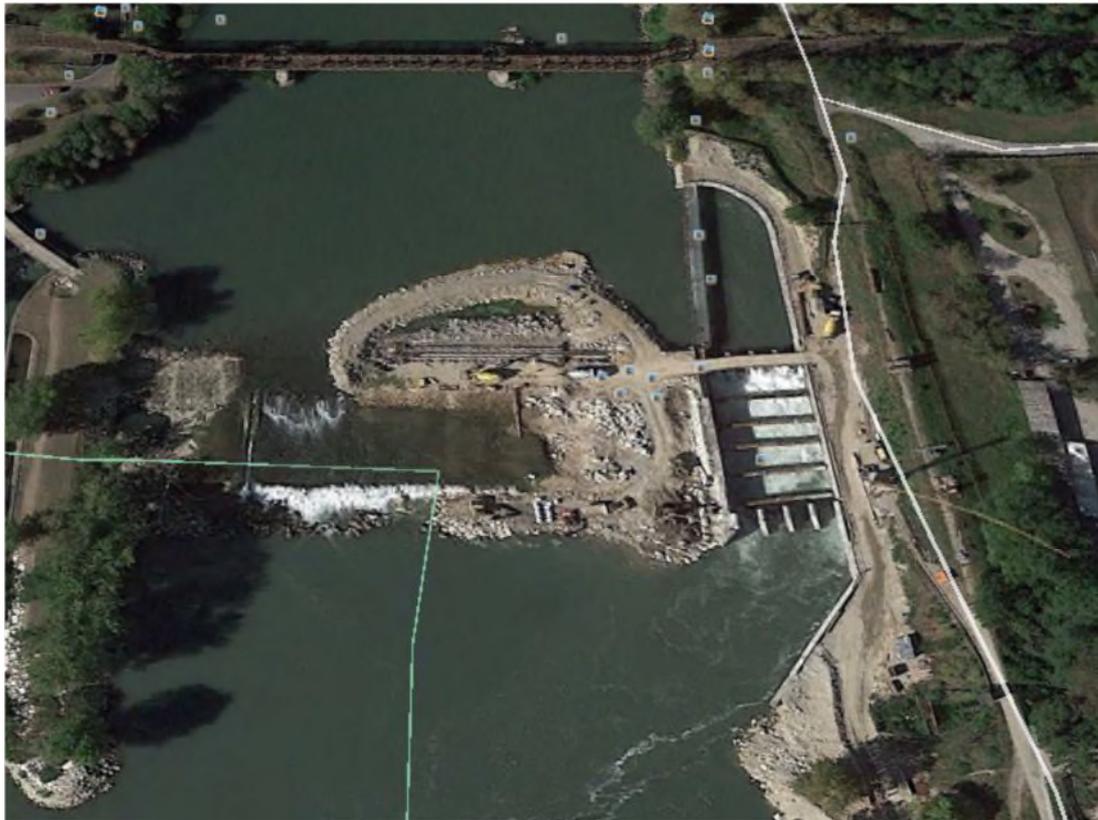
Fig. XIII-5 - Evacuazione della portata in arrivo attraverso la struttura scatolare della costruenda Centrale

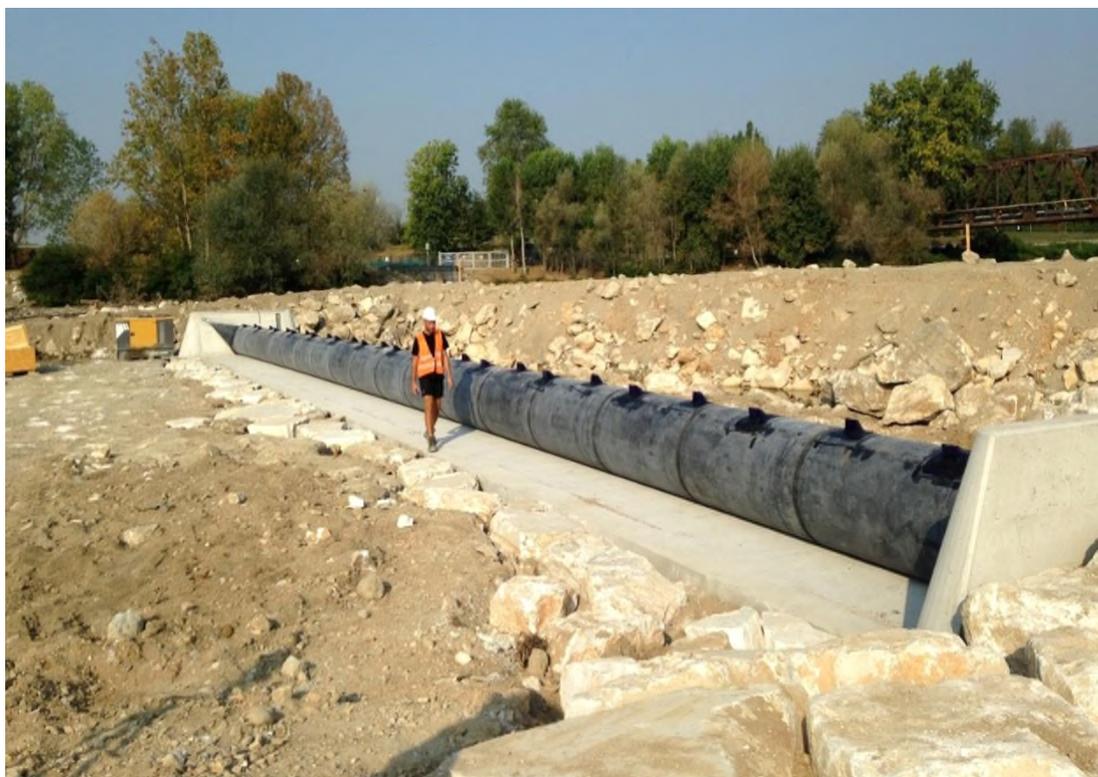
Fig. XIII-6 - Gonfiaggio per il collaudo

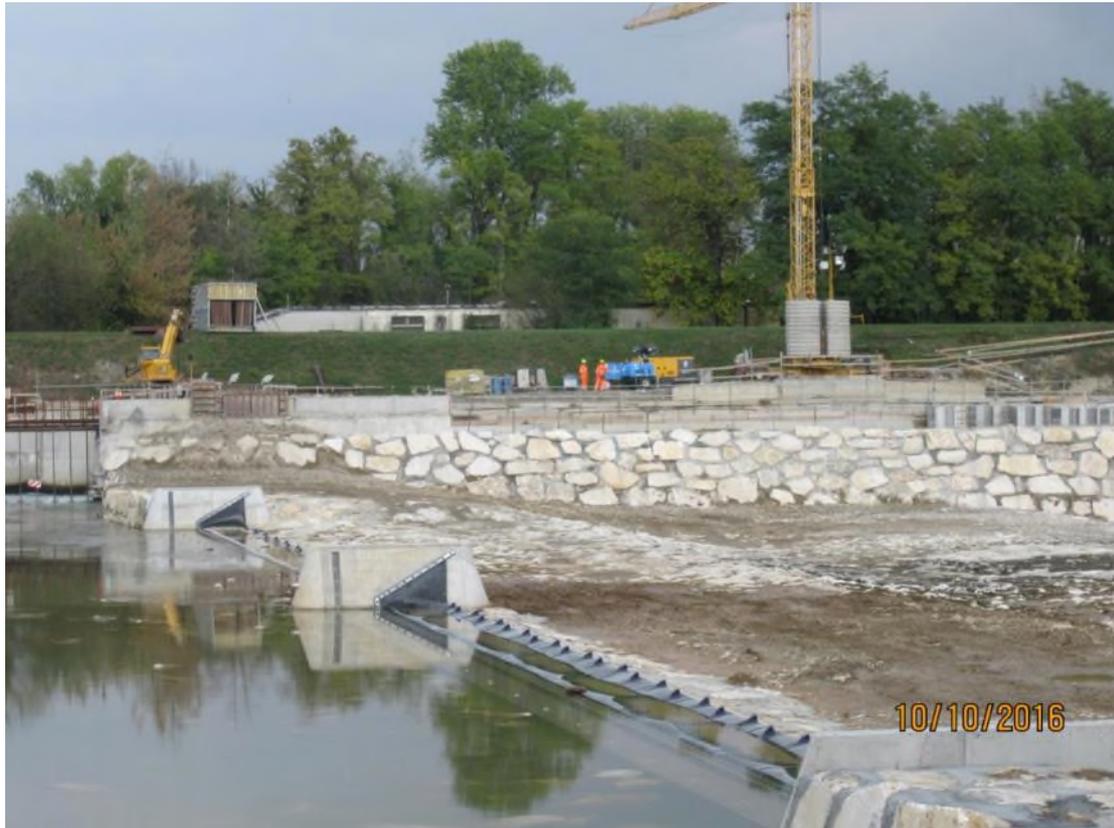
Fig. XIII-7 - Sbarramento mobile abbattuto

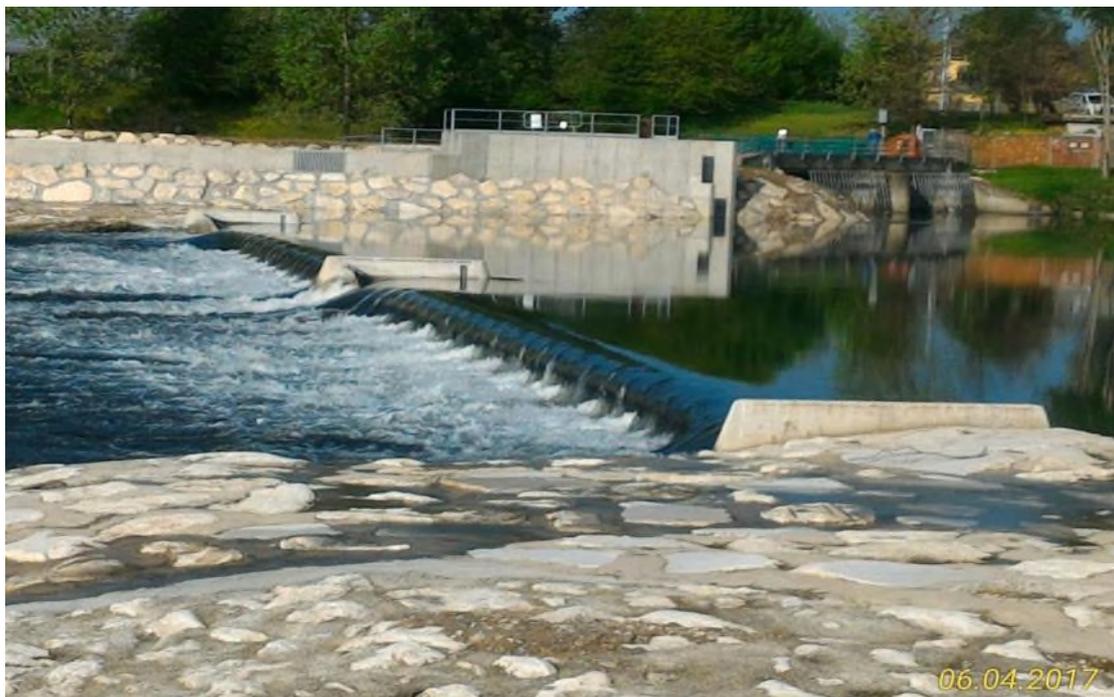
Fig. XIII-8 – Sbarramento mobile alla massima regolazione con sfioro del velo scenico

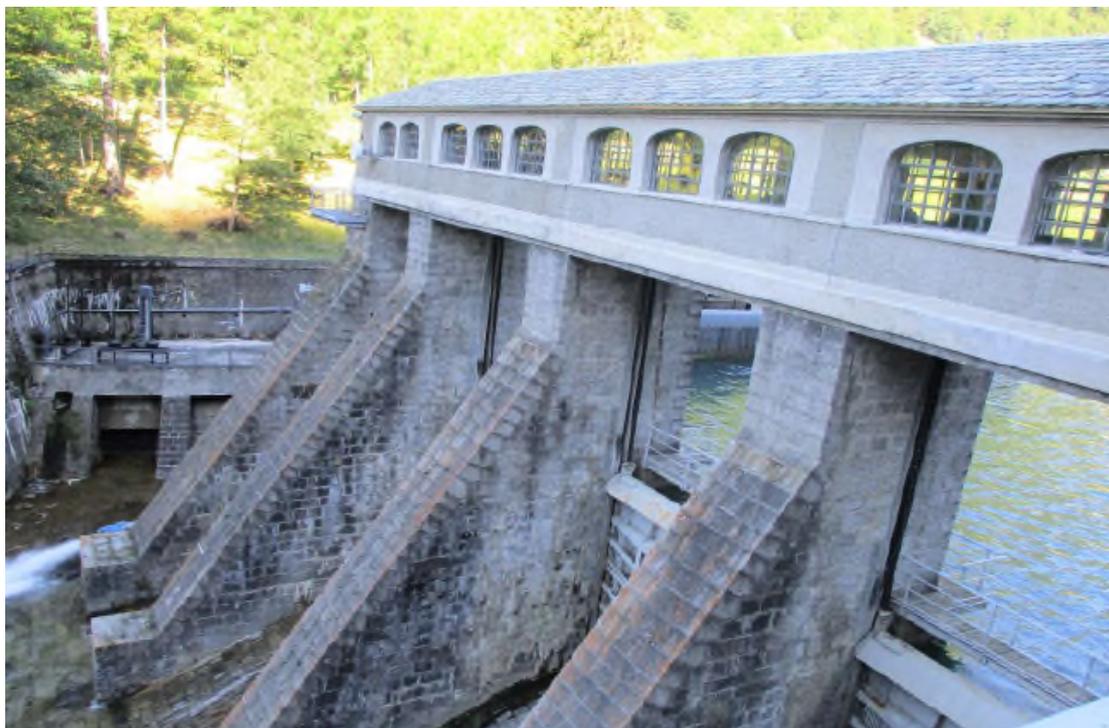
Fig. XIV-1 - Corpo traversa, vista da valle

Il corpo della traversa è costituito da una soglia fissa in muratura sopralzata da quattro paratoie piane.

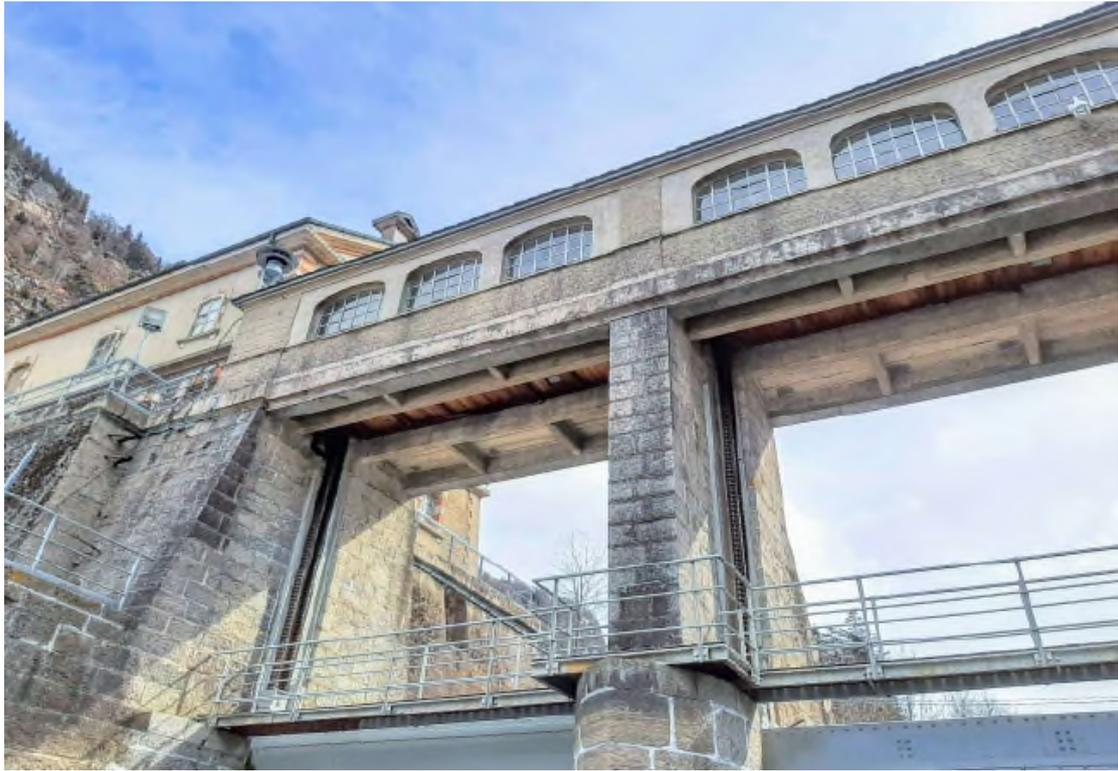
Fig. XIV-2 - Parte sommitale della traversa

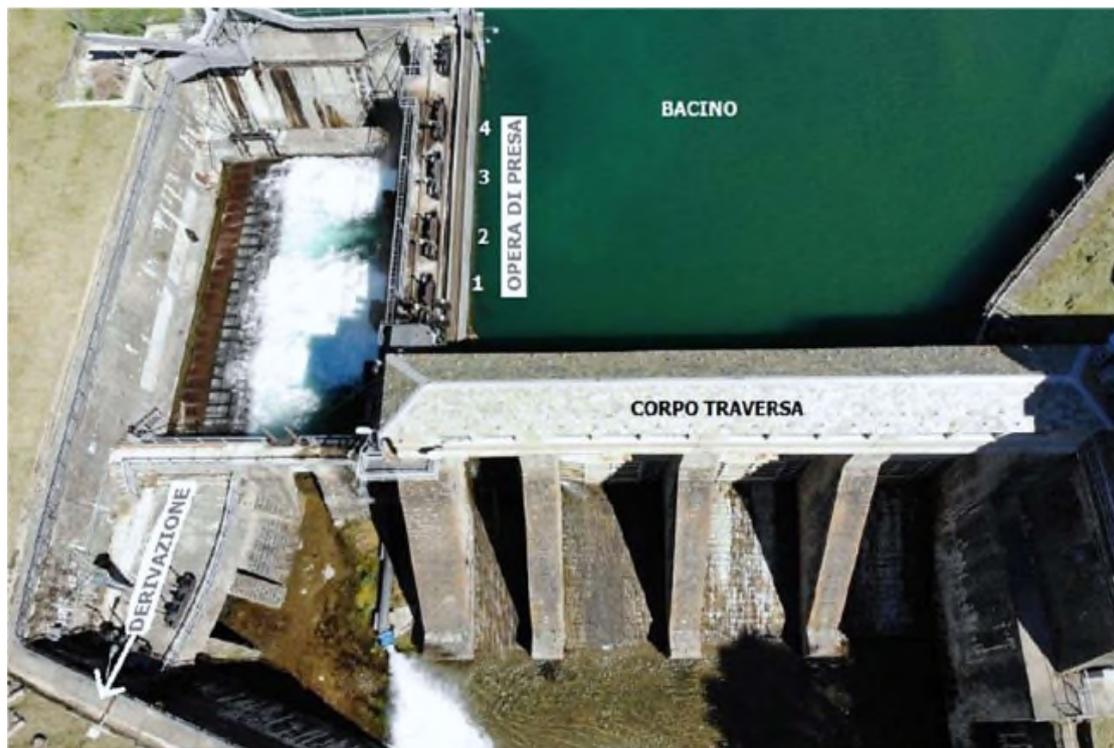
Fig. XIV-3 – Traversa e derivazione, vista dall'alto

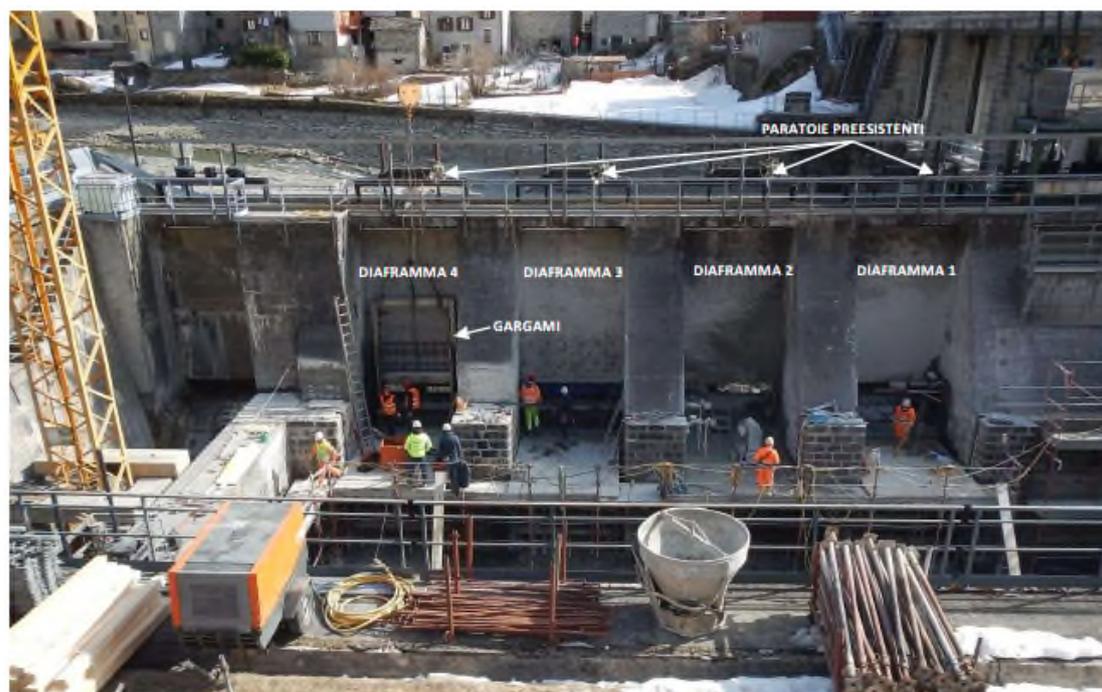
Fig. XIV-4 - Posizionamento gargami paratoia 4

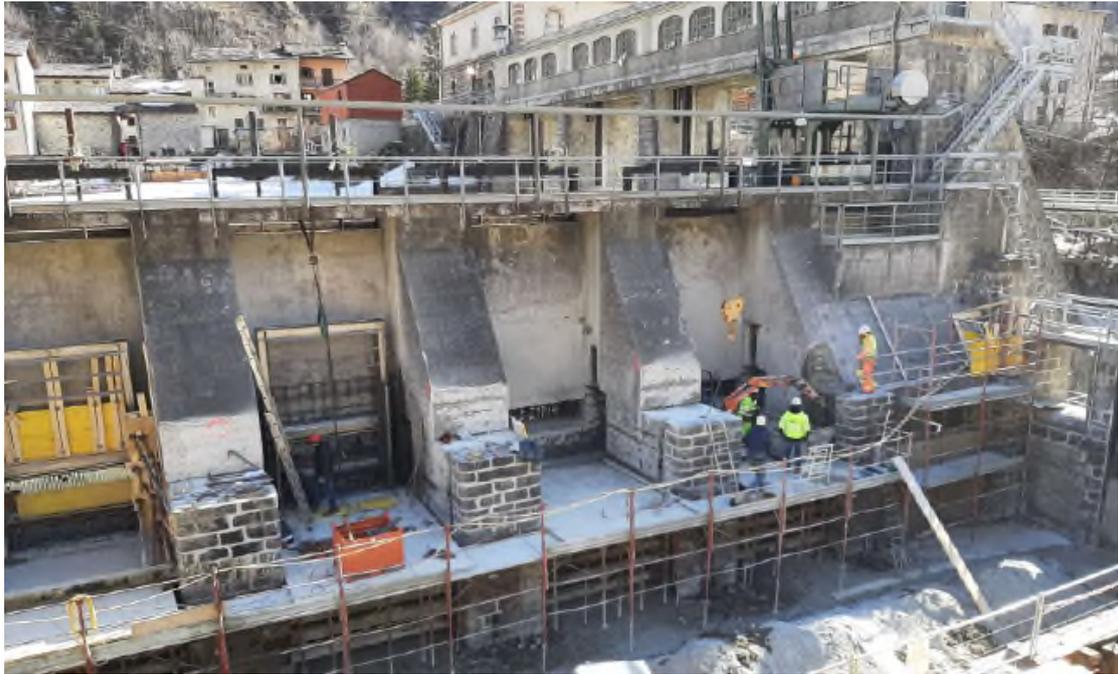
Fig. XIV-5 - Installazione gargami paratoia 3 e paratoia 4 pronta per il getto

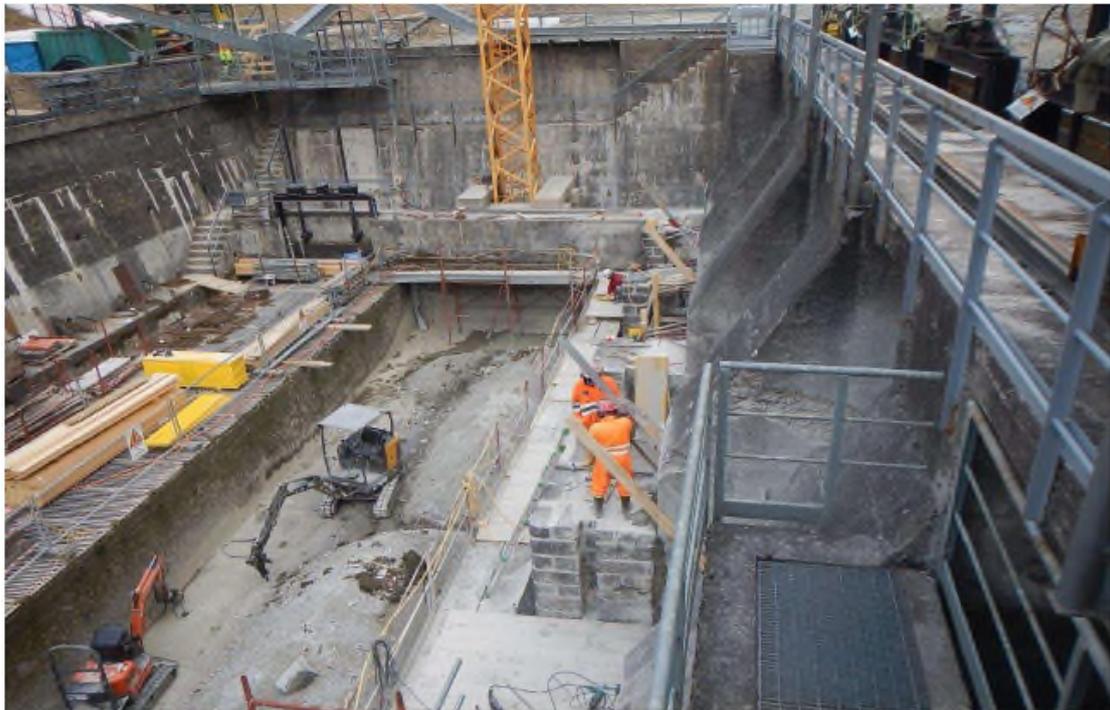
Fig. XIV-6 - Perforazioni contrafforti per posa barre Gewi

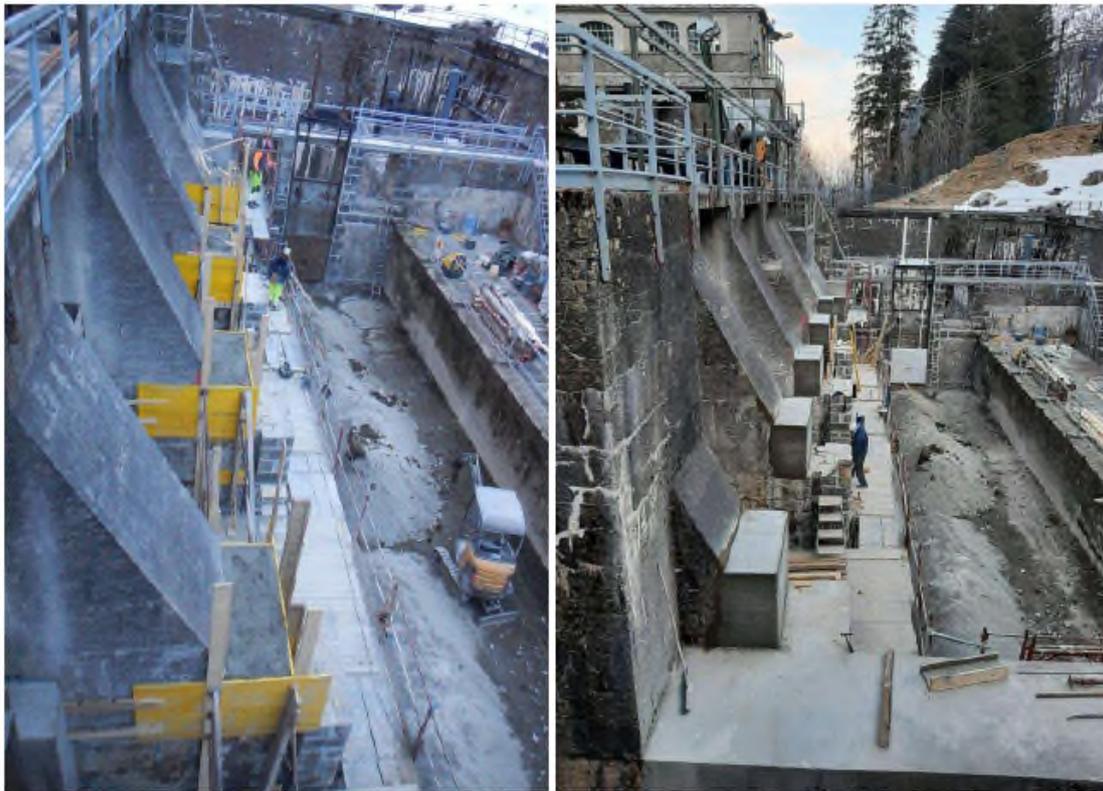
Fig. XIV-7 - Getto e successivo disarmo degli speroni dei contrafforti

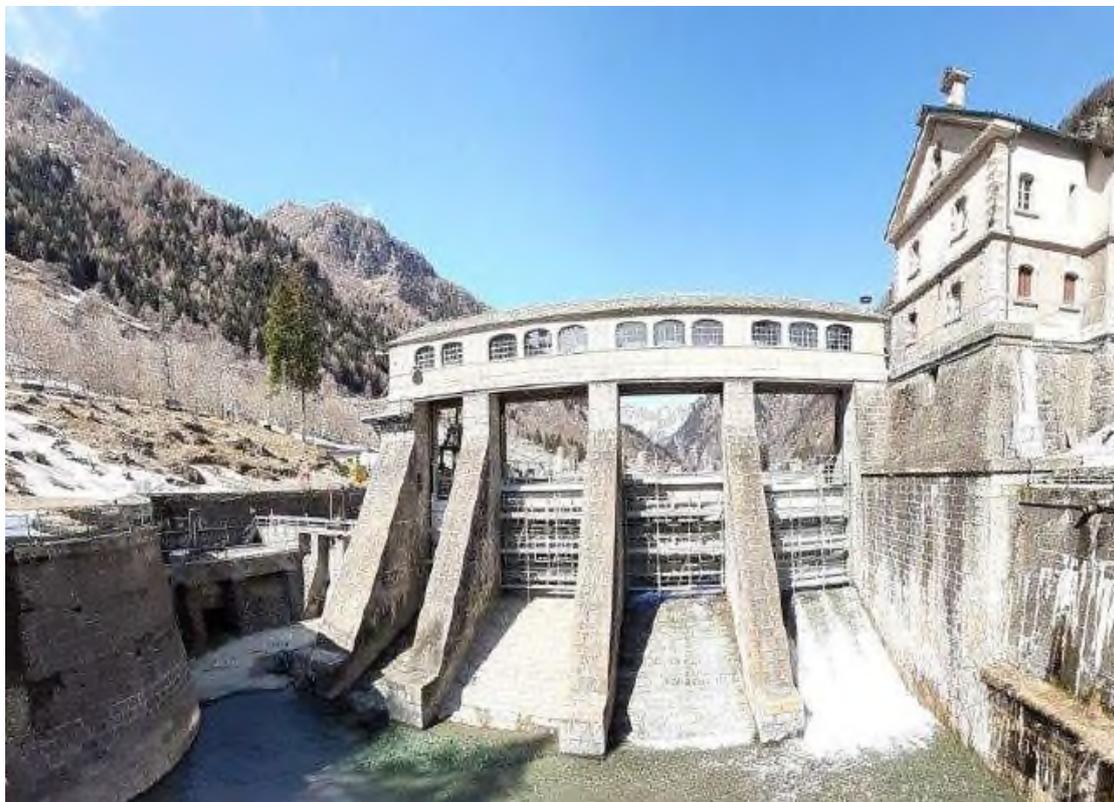
Fig. XIV-8 - Vista del ponteggio di accesso alle paratoie in corpo traversa, lato valle

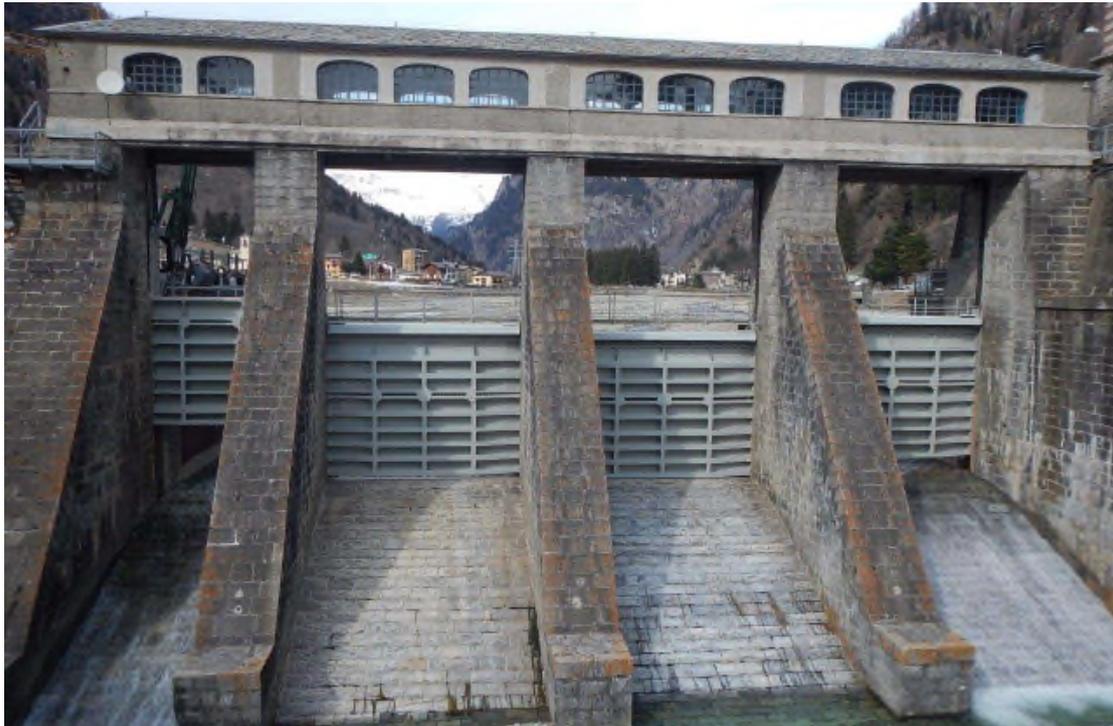
Fig. XIV-9 - Paratoie del corpo traversa a lavori ultimati a seguito di rimozione ponteggi, lato valle

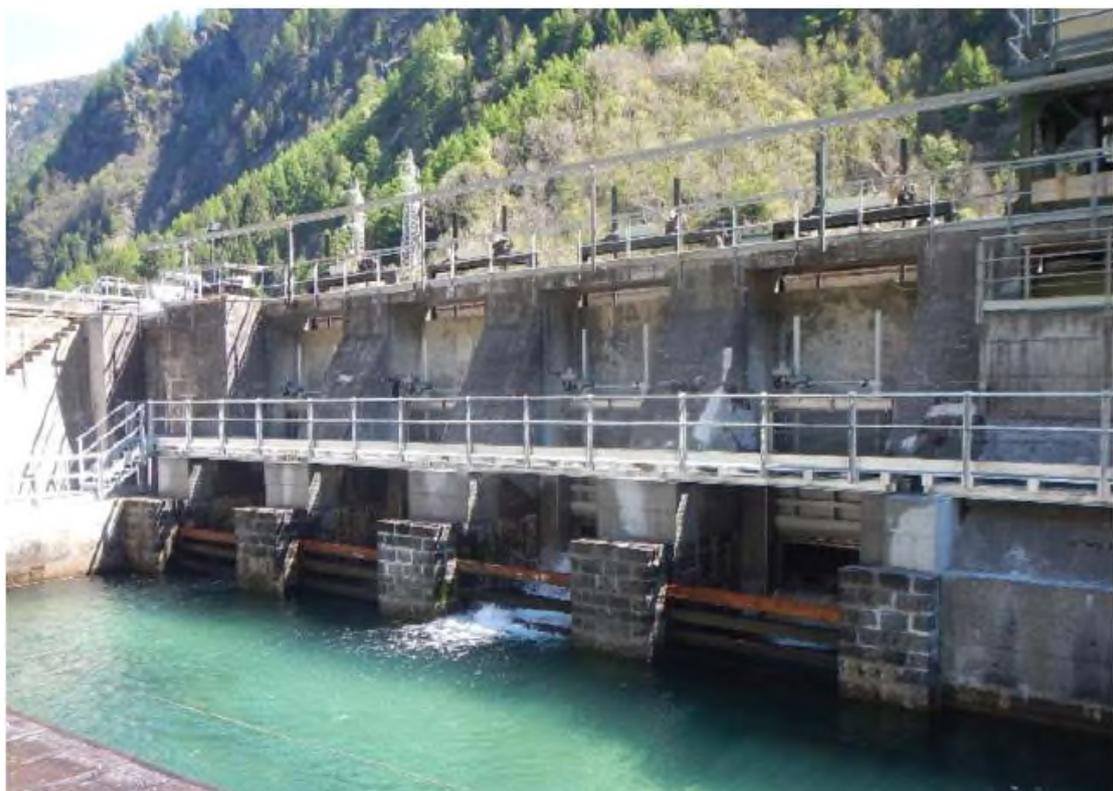
Fig. XIV-10 - Nuove paratoie di presa

I lavori sono consistiti nella installazione, a valle dei diaframmi in calcestruzzo armato delle esistenti quattro paratoie di presa centrali, di altrettante nuove paratoie piane di intercettazione, a comando elettromeccanico, in serie alle esistenti.

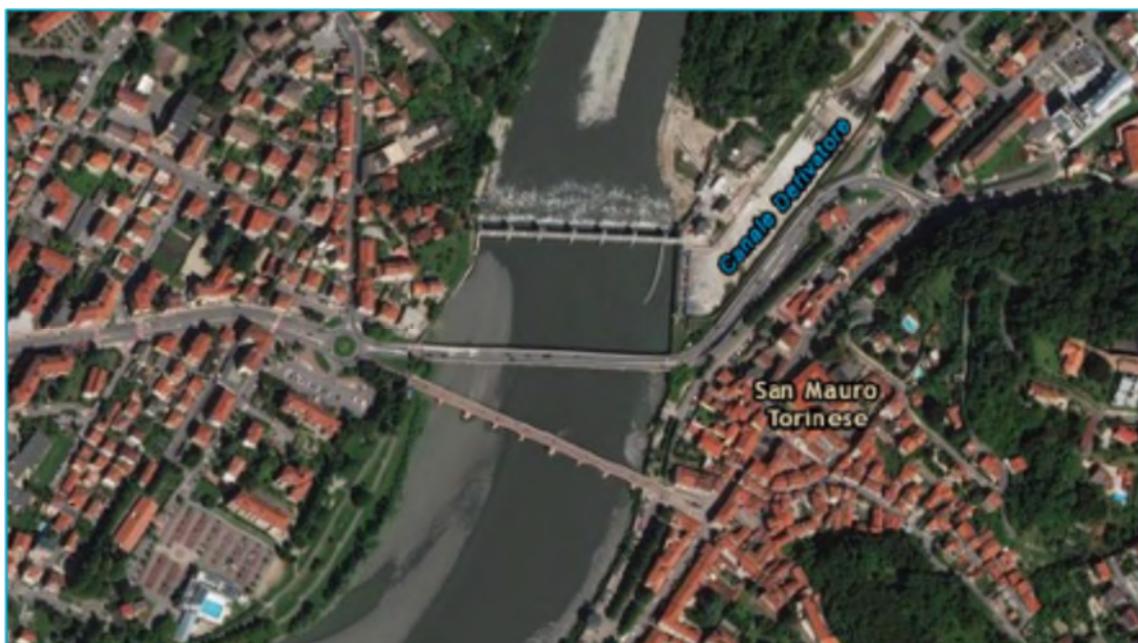
Fig. XV-2 – Foto aerea della zona della traversa

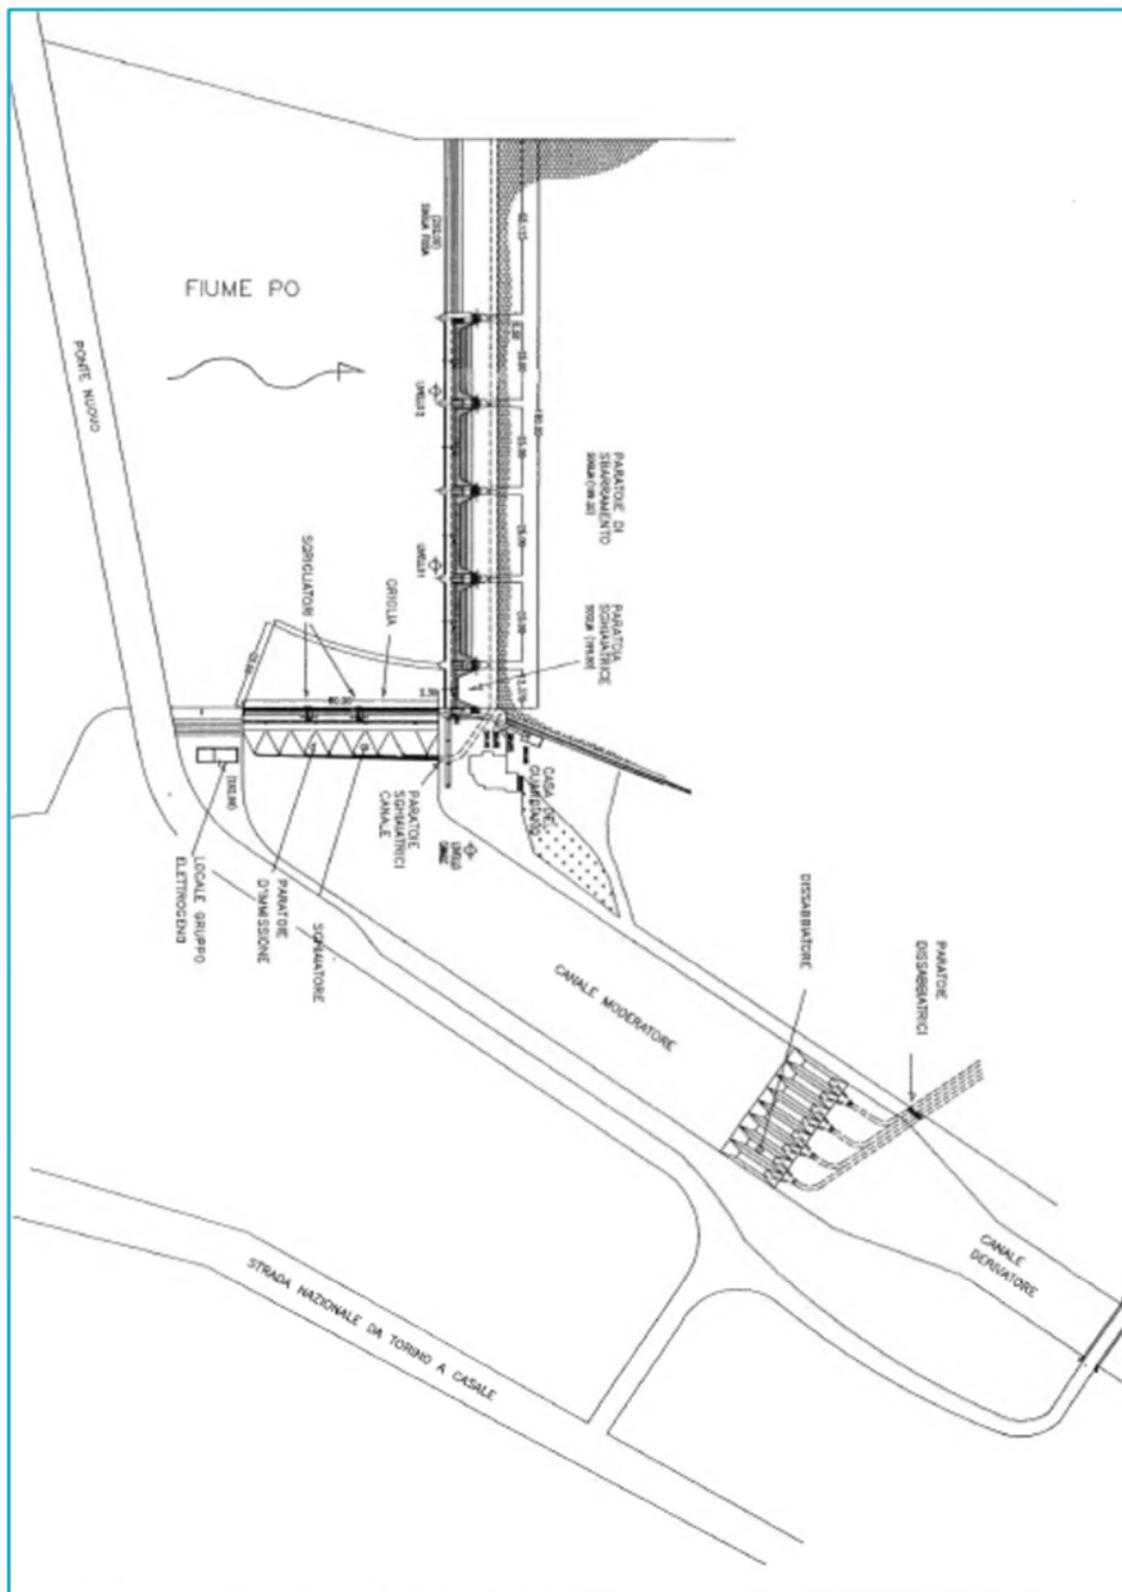
Fig. XV-3 - Traversa e opera di presa di S. Mauro – Planimetria generale ante lavori di realizzazione delle due nuove luci.

La parte mobile della traversa era composta da quattro luci chiuse da paratoie a settore lunghe ciascuna 25 m con altezza di ritenuta 2,8 m; sul lato destro orografico vi era poi una paratoia a settore con ventola sovrapposta con funzione di sghiaiatrice lunga 12,3 m, altezza di ritenuta 3,5 m. La soglia di quest'ultima, a quota 198,5 m s.l.m., risulta quindi 0,7 m più bassa di quella delle altre paratoie, poste a quota 199,2 m s.l.m.. La passerella di accesso e comando paratoie si trova alla quota 209,5 m s.l.m. e si interrompeva in corrispondenza della parte di traversa fissa.

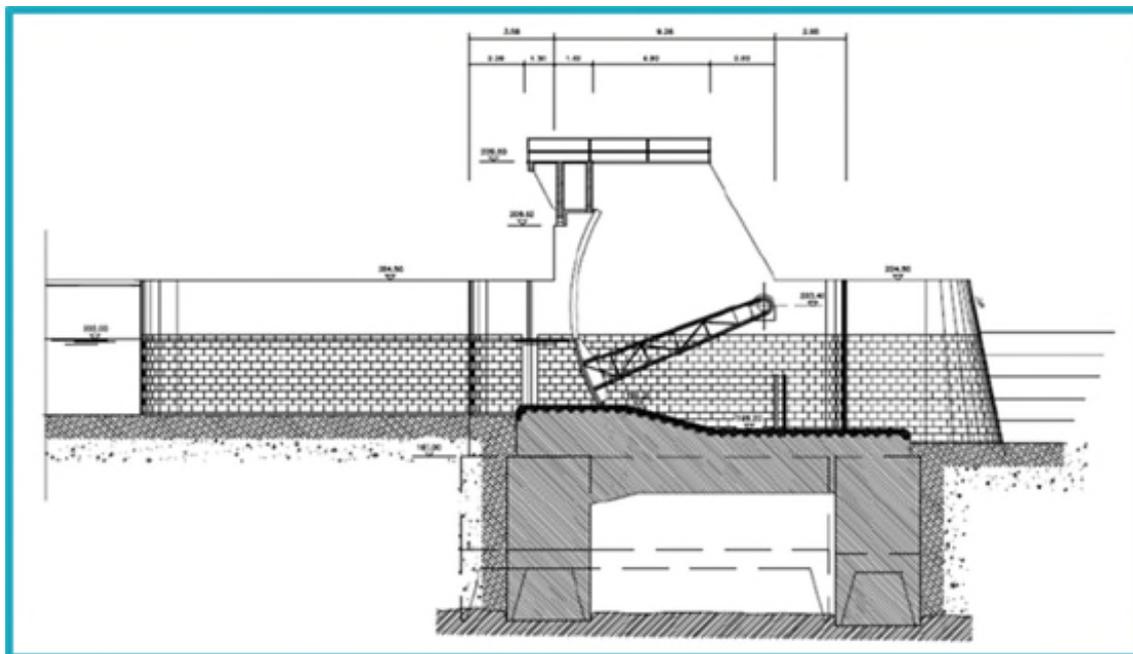
La traversa è realizzata in calcestruzzo armato, con fondazioni a cassone ad aria compressa affondate nelle ghiaie d'alveo fino allo strato marnoso che si trova sotto l'alveo del fiume ad una profondità variabile da 8 m a 12 m. Le pile si raccordano con i muri di sponda che delimitano l'alveo del fiume Po.

Fig. XV-5 – Sezione della traversa.

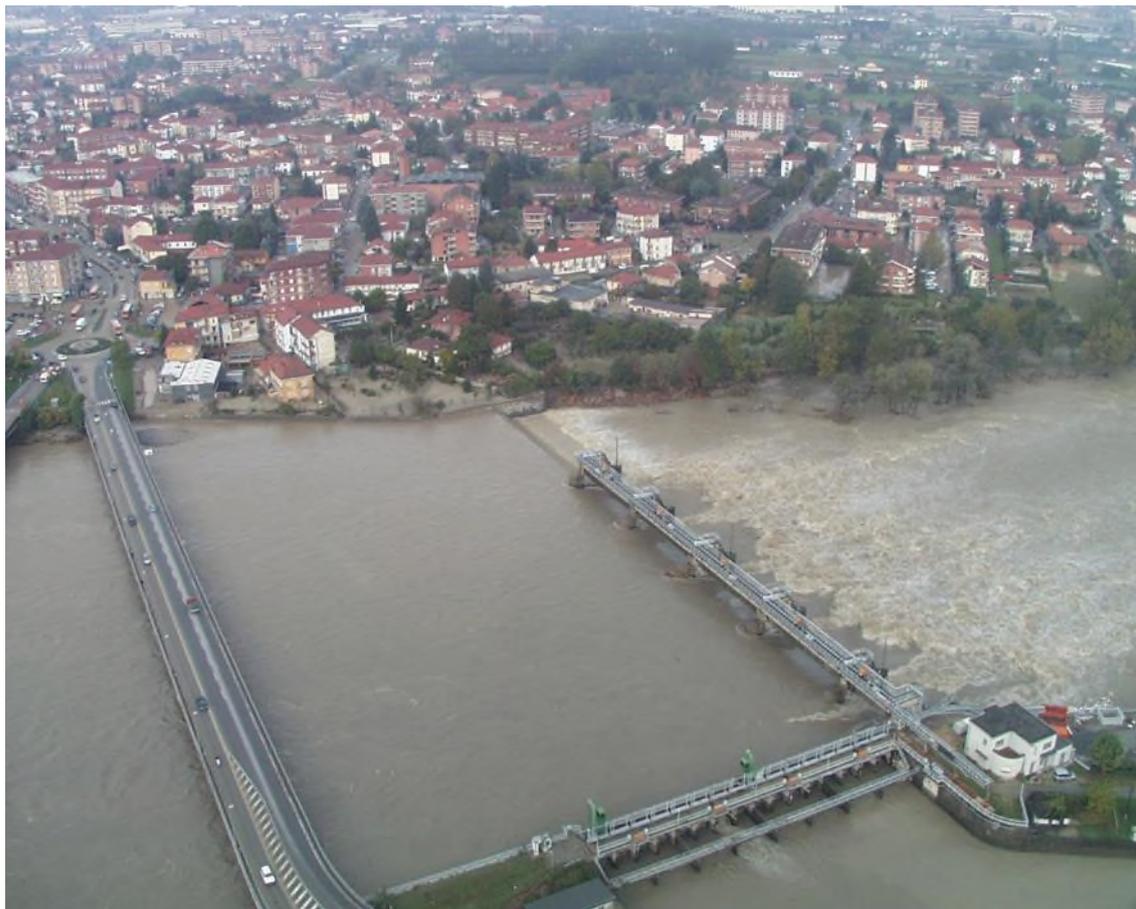
Fig. XV-6 – Foto aerea in coda di piena ottobre 2000
