**ITCOLD**

Comitato Nazionale Italiano delle Grandi Dighe

# TRAVERSE

2024

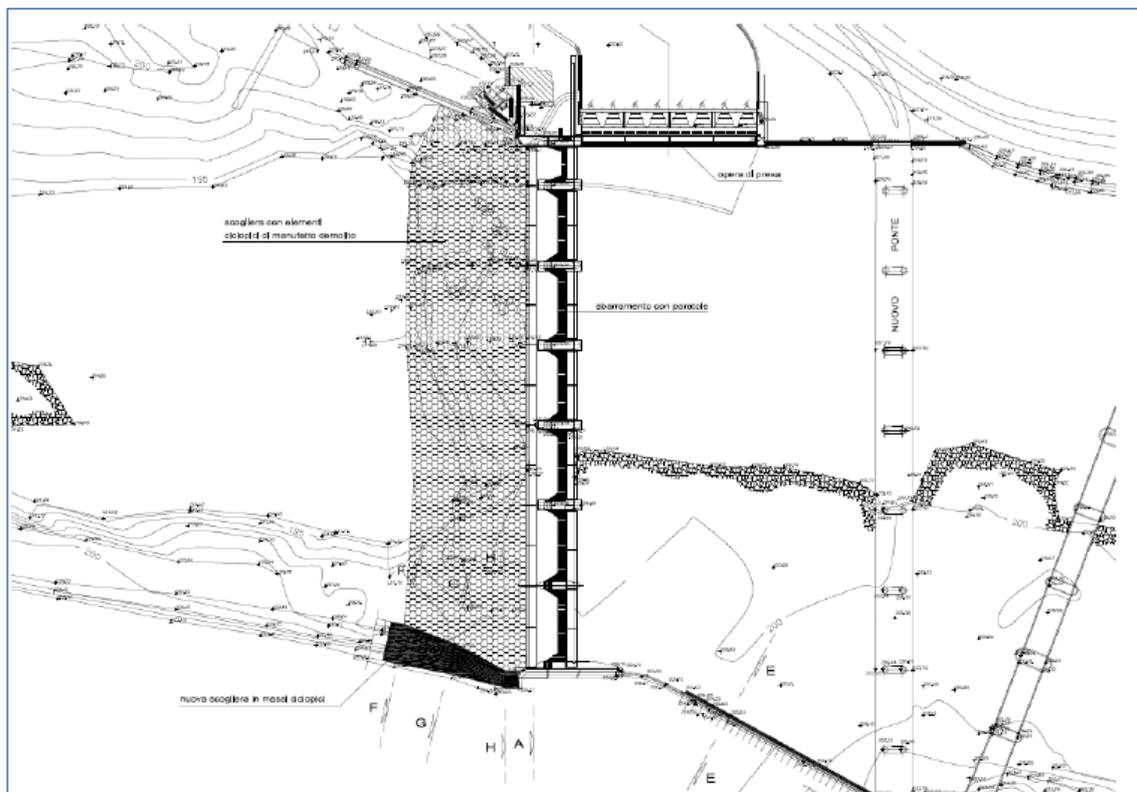
Fig. XV-7 – Planimetria generale della traversa post lavori di realizzazione delle due luci in sinistra.

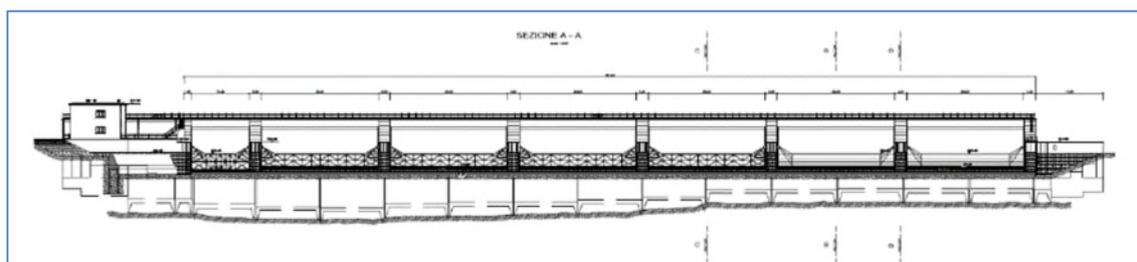
Fig. XV-8 – Sezione longitudinale della traversa vista da monte

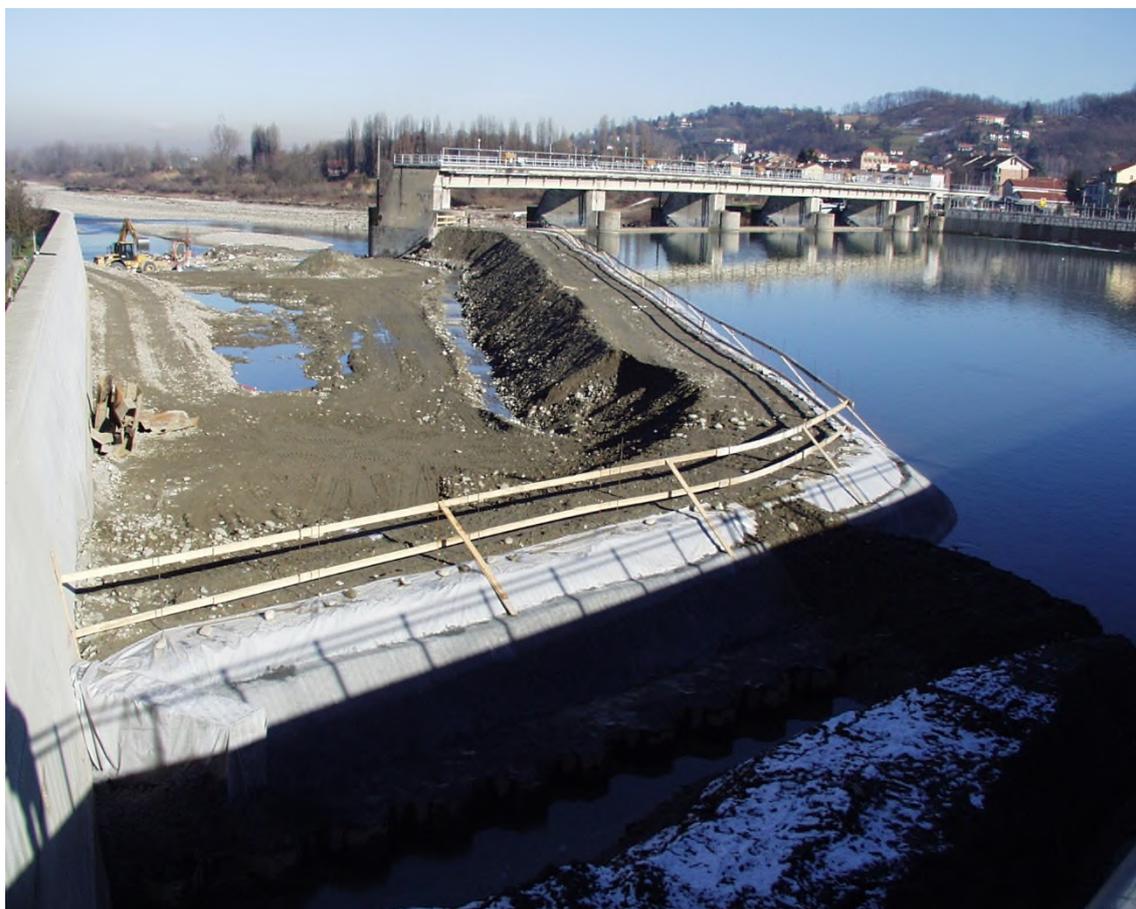
Fig. XV-9 - Tura e traversa durante i lavori

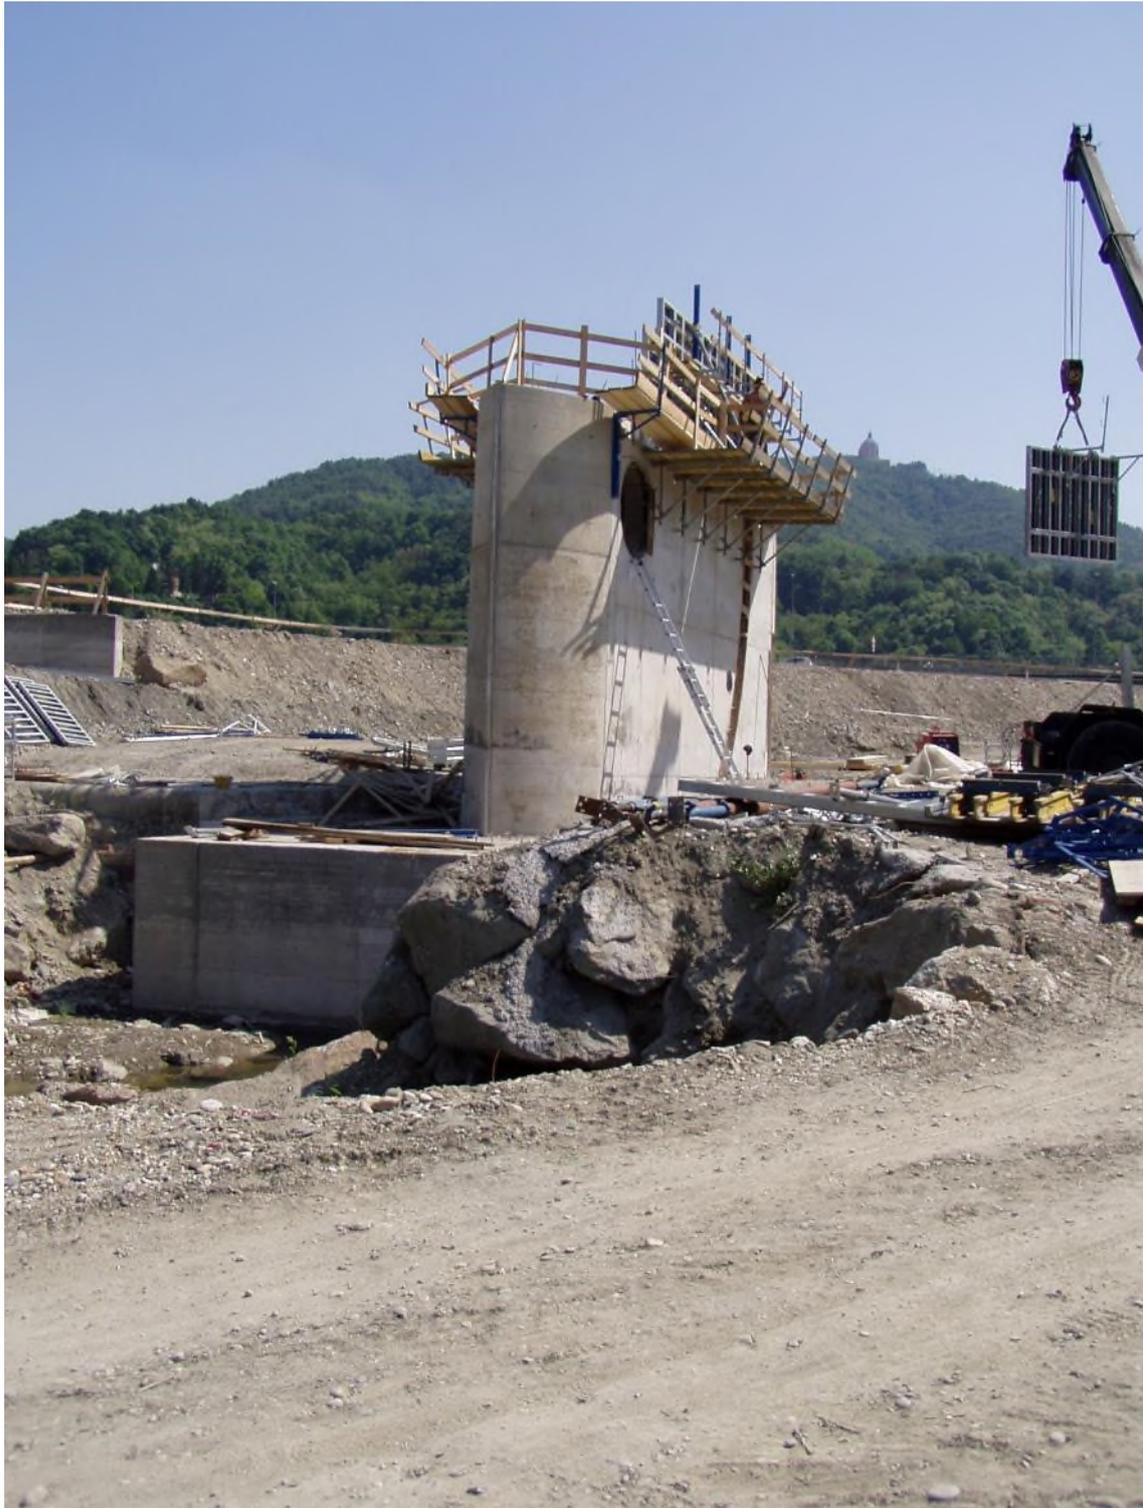
Fig. XV-10 - Pila centrale delle due nuove luci

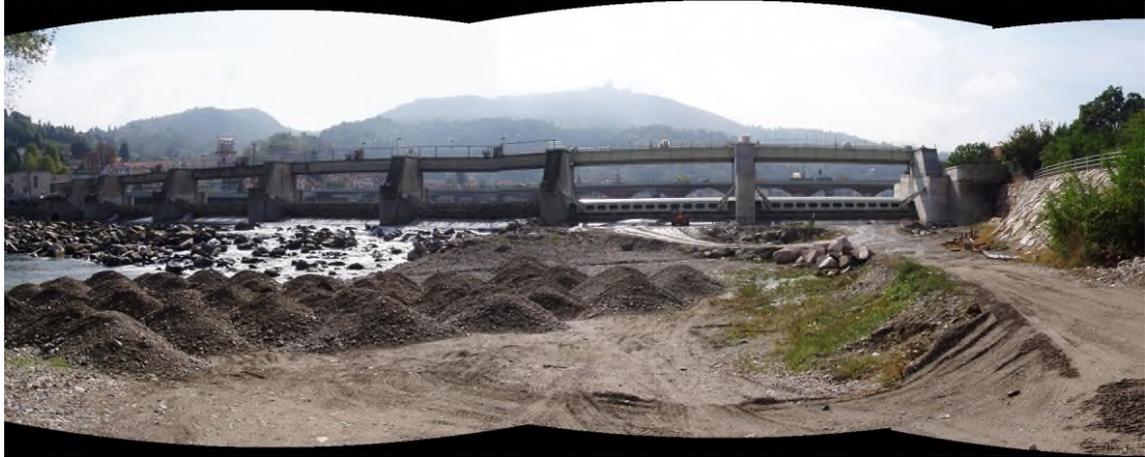
Fig. XV-11 - La traversa vista da valle a fine lavori di montaggio nuove paratoie

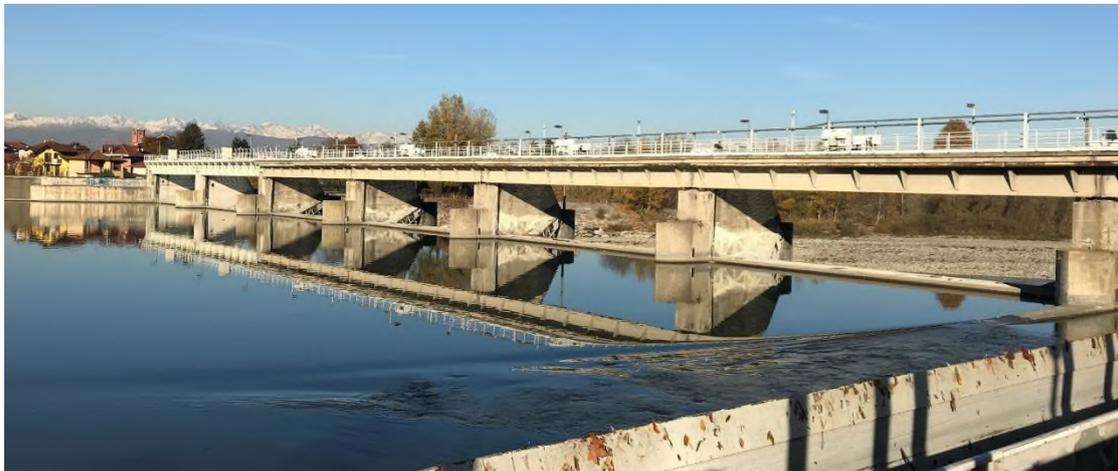
Fig. XV-12 - La traversa vista da monte, situazione attuale

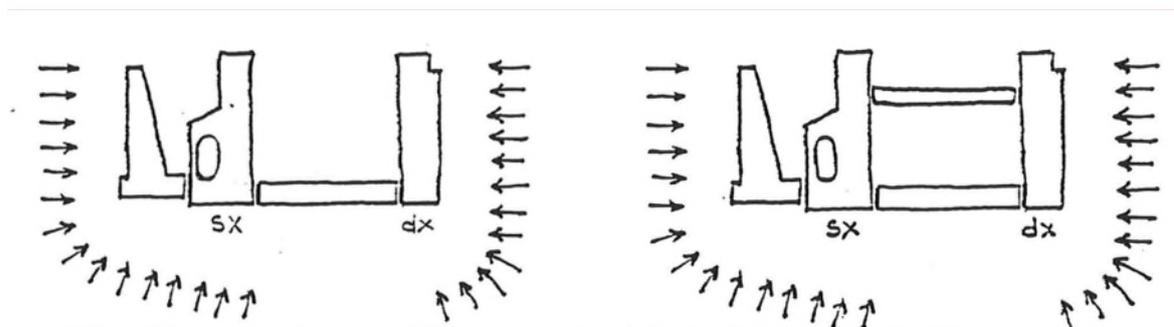
Tra questi, ai fini della caratterizzazione strutturale dell'opera, risultano rilevanti la realizzazione della trave in c.a. con funzione di puntone per contenere l'avvicinamento dei muri maestri sulle due sponde oltre agli interventi per il rinforzo degli altri elementi orizzontali (soglia e trave in acciaio di sostegno dei perni delle paratoie) che svolgono funzione di raccordo dei muri medesimi. Tali interventi hanno quindi modificato lo schema statico originario dell'opera.

Fig. XVI-2 - Schemi statici della traversa: originale (a sinistra) e a fine anni '90 (a destra)

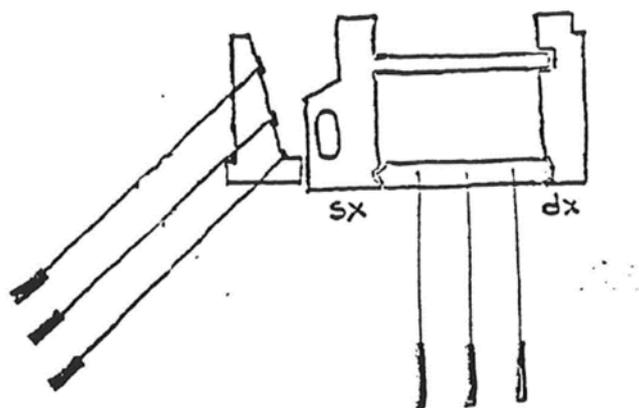
Pressioni che si fossero ancora trasferite dal muro di controripa alle strutture della traversa e soprattutto al solettone di base (la soglia), avrebbero ancora potuto comprometterne la stabilità, creando fessure e spostamenti verticali; a questo si è ovviato svincolando il muro di controripa in sinistra dalla spalla adiacente (prevedendo una possibilità di spostamento di 10 cm) e quindi la soglia dalle fondazioni dei muri d'ala, realizzando dei giunti, in modo da impedire i movimenti relativi verticali ma non gli spostamenti orizzontali, lasciando un ulteriore margine di 10 cm (5 cm per parte).

Fig. XVI-3 - Schema statico attuale della traversa

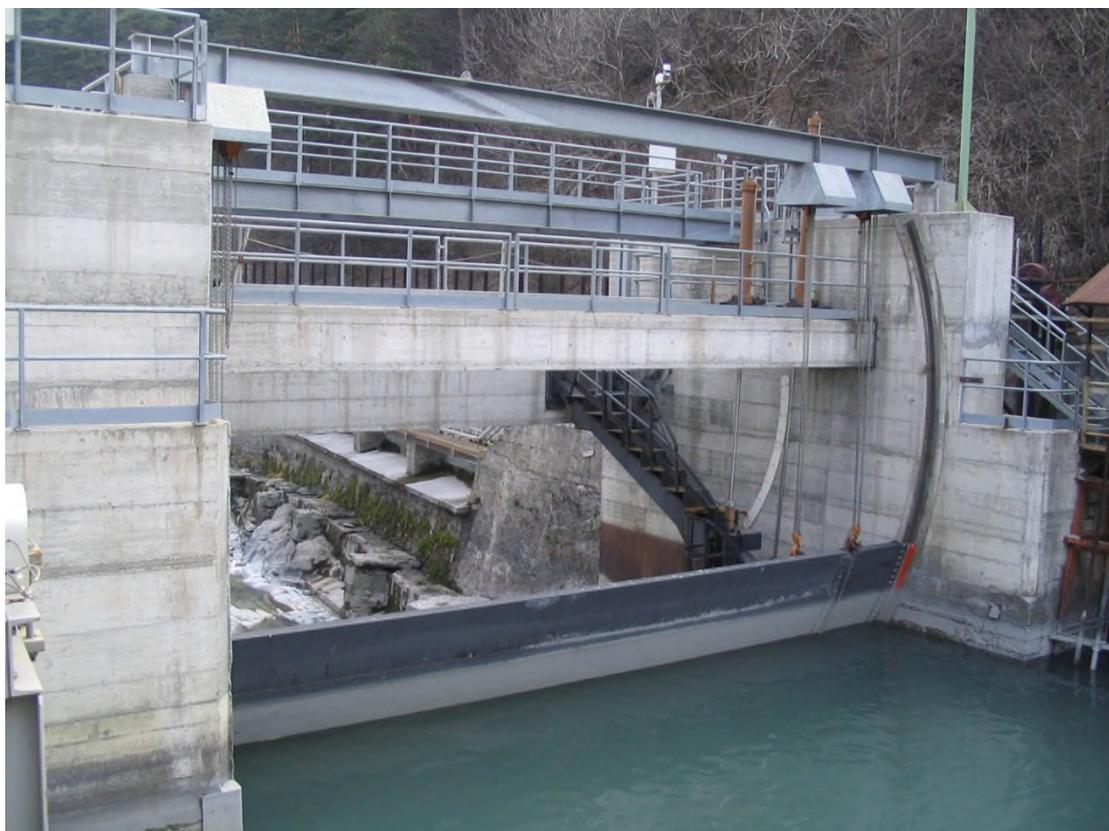
Fig. XVI-4 - Traversa di Serre La Voute - vista da monte

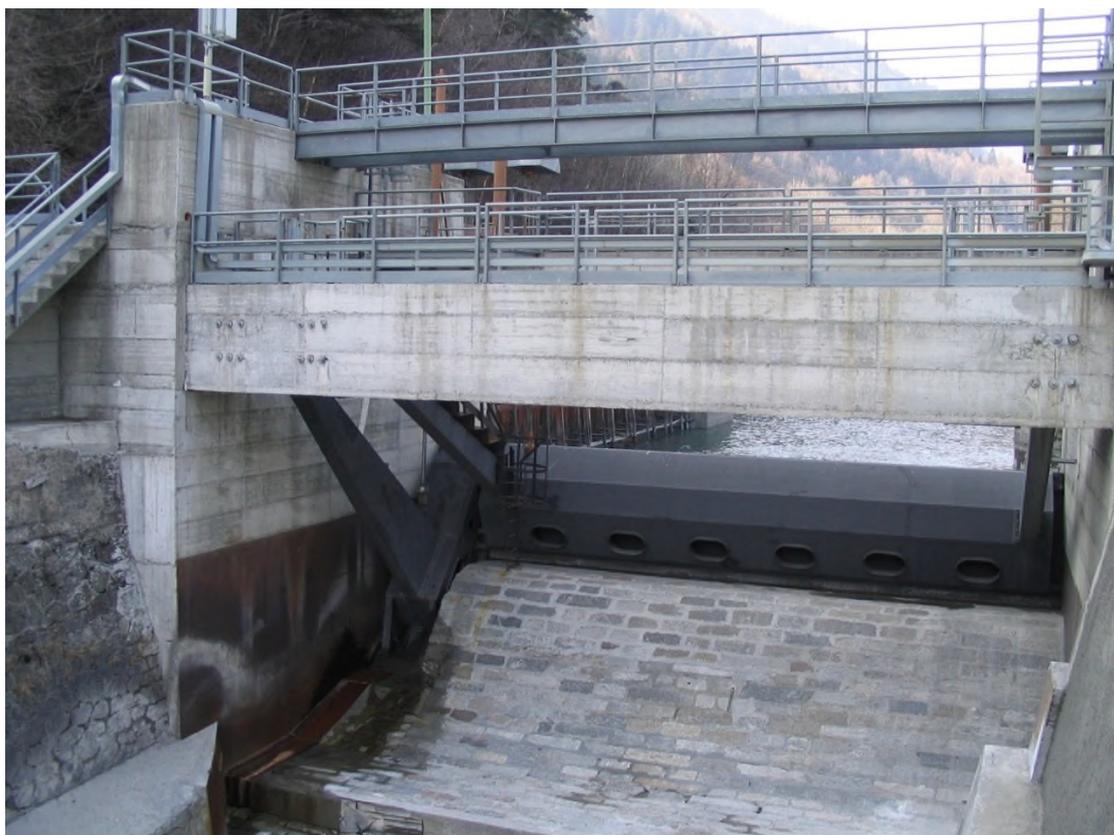
Fig. XVI-5 - Traversa di Serre La Voute - vista da valle

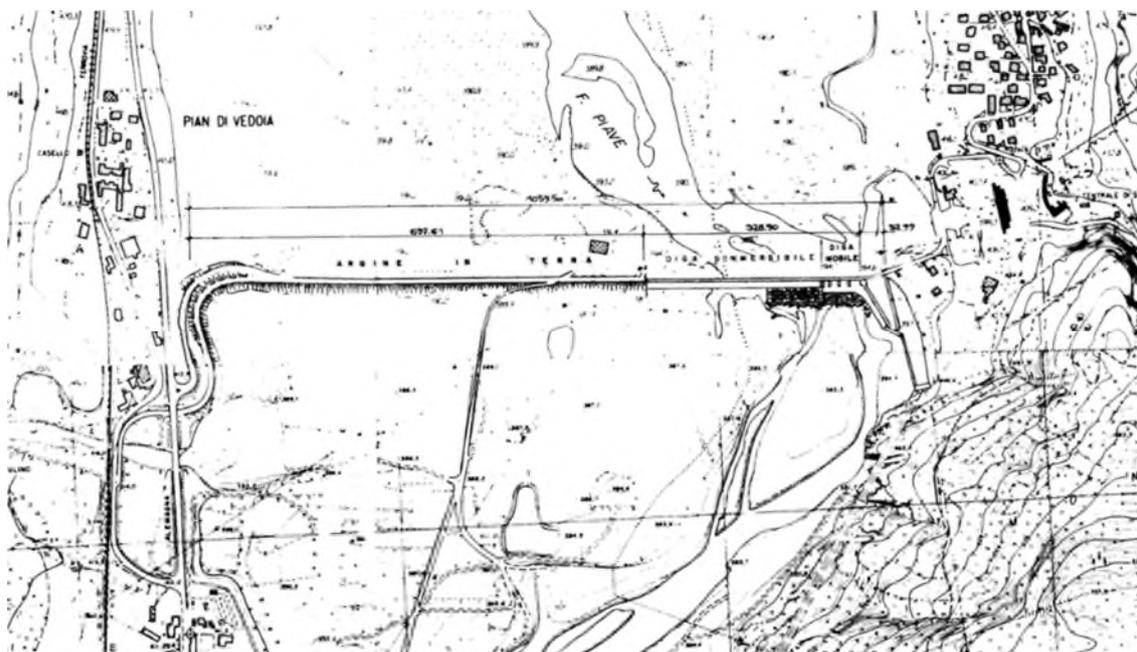
L'altezza di ritenuta è di 2,80 m e la lama stramazzone, per la massima piena di circa 2000 m<sup>3</sup>/s è di 1,60 m.

Fig. XVII-1 - Planimetria della traversa

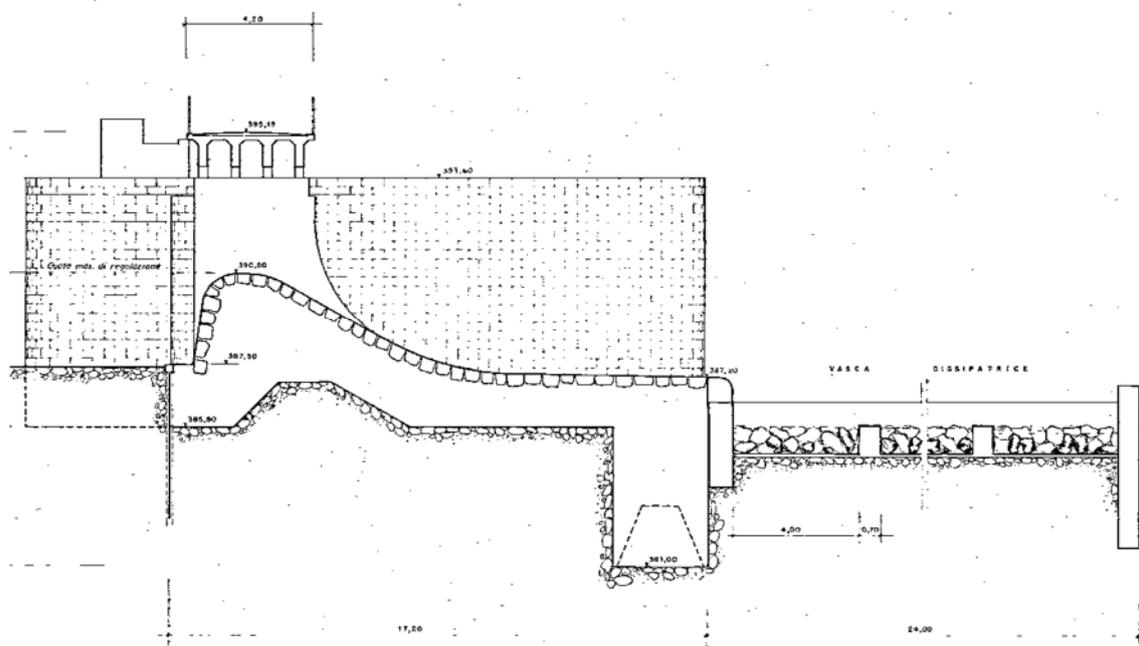
Fig. XVII-2 - Sezione della traversa in calcestruzzo

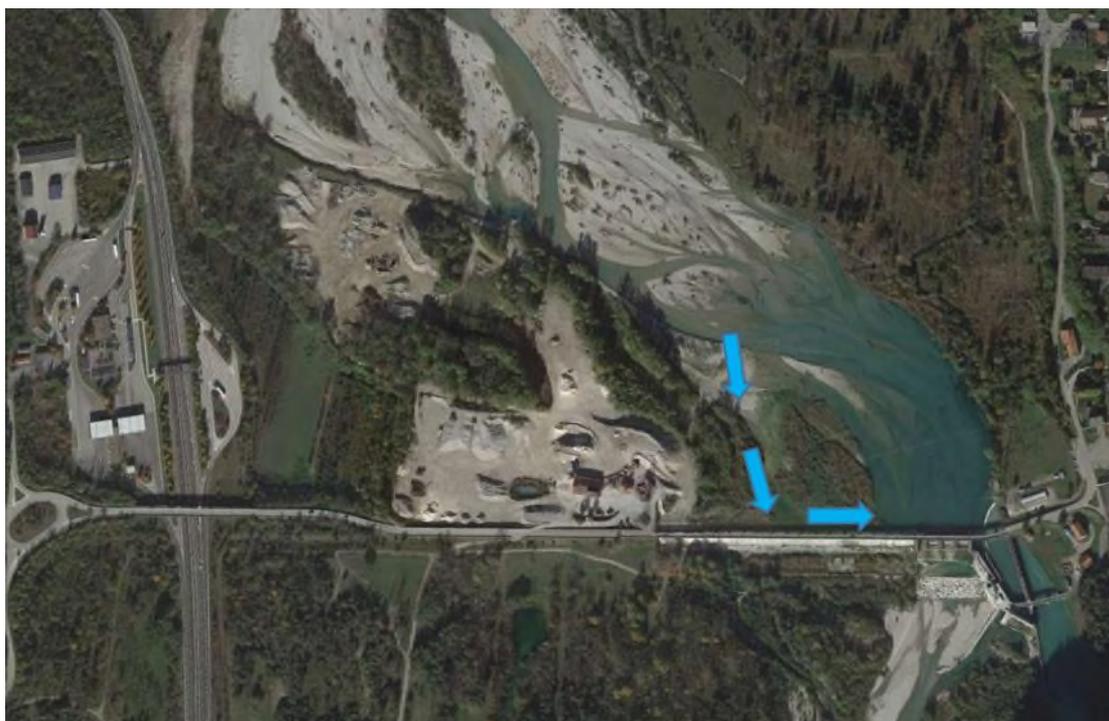
Fig. XVII-3 - Flusso acqua durante la piena di novembre 2012 (foto del 2015 dopo pulizia alveo)

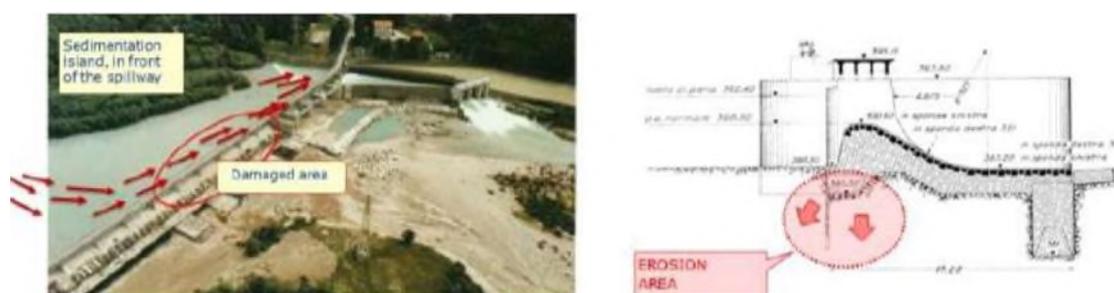
Fig. XVII-4 - Flusso della corrente e meccanismo di cedimento della soglia

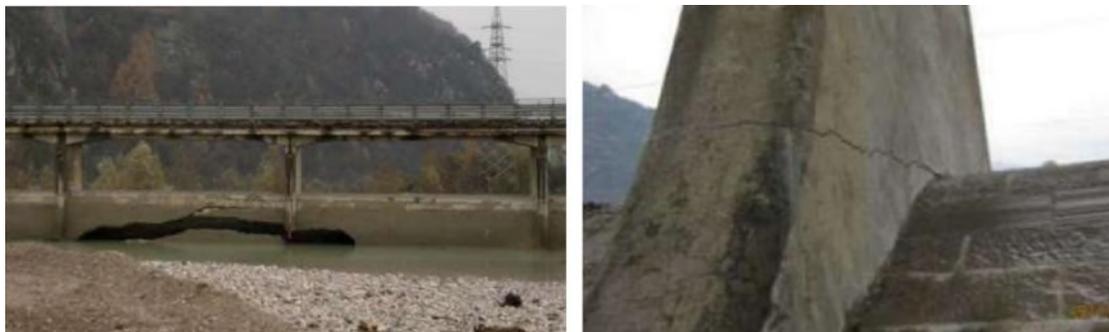
- distacco di grandi pezzi di struttura in cemento, a causa del venire meno della fondazione
- cedimenti differenziali delle pile che hanno comportato un avvallamento dell'impalcato
- fessure sui piloni del ponte.

Fig. XVII-5 - Danni alla soglia ed alle pile

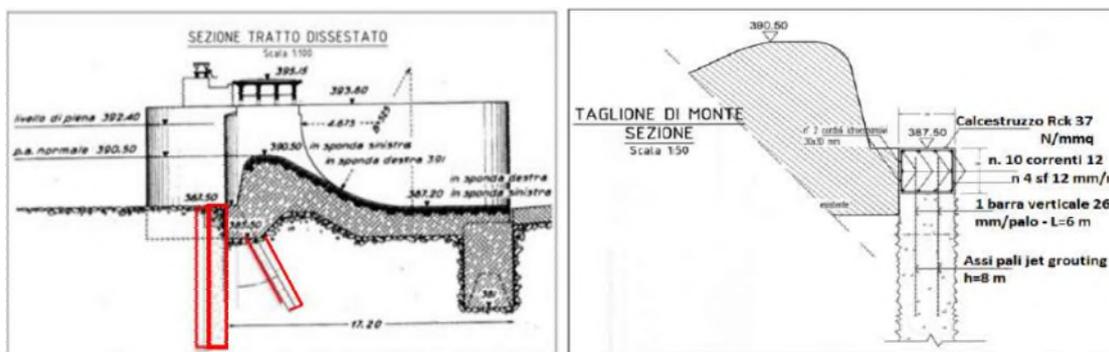
- Realizzazione di un taglio di monte traversa mediante getto di colonne in jet-grouting dell'altezza di 8 m, disposte in doppia fila a quinconce con passo di 0,9 m per un'estensione longitudinale di 110 m, intestate a quota 379,00 m s.l.m., per contrastare i fenomeni erosivi e ridurre la portata filtrante e il gradiente in uscita. Le colonne sono state tutte collegate con una trave di testa e a sua volta collegata alle pile ed alla soglia esistenti. Nella zona interessata dall'erosione sono stati eseguiti ulteriori jet inclinati.
- Realizzazione di una sottofondazione delle pile attraverso 5 + 5 micropali ( $\phi = 101,6$  mm, spessore 8,8 mm, L = 15 m) collegati attraverso una trave di testa.

Fig. XVII-6 - Schema realizzazione taglione di monte

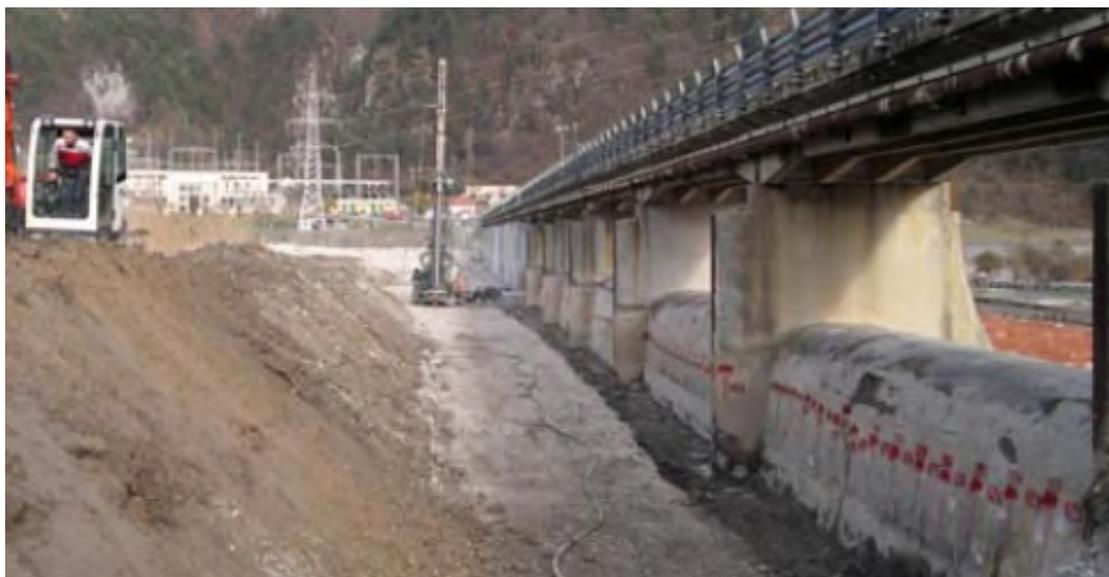
Fig. XVII-7 - Realizzazione taglione di monte

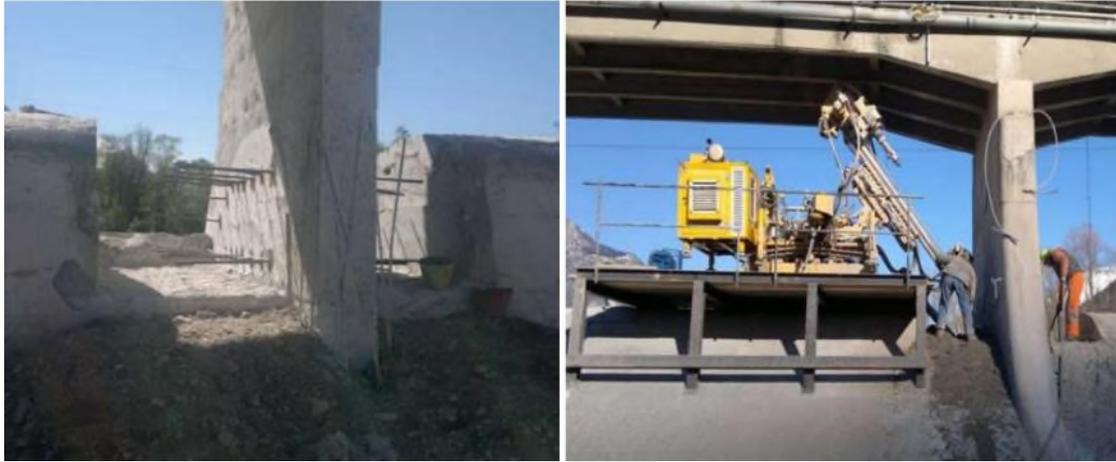
- Cerchiatura delle pile: la nuova configurazione ha sezione di 340 x 110 cm con armatura doppia e simmetrica. Inoltre è stata prevista una armatura a taglio staffe. Il nuovo guscio è stato collegato alla pila esistente attraverso una maglia  $\phi 14$ , con lati 60 cm x 60 cm.

Fig. XVII-8 - Intervento sulle pile

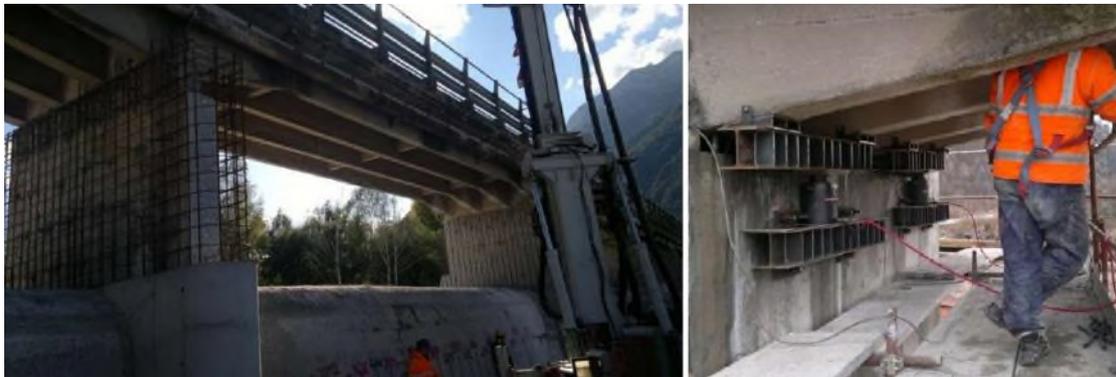
Fig. XVII-9 - Cerchiature pile e riposizionamento impalcato con martinetti

Al termine di tali lavorazioni l'impalcato del ponte è stato sollevato mediante martinetti idraulici al fine di ripristinarne l'assetto iniziale; in questa fase sono stati posizionati appoggi in gomma armata e ritegni sismici dimensionati in relazione alla forza sismica longitudinale/trasversale e al tipo di vincolo.

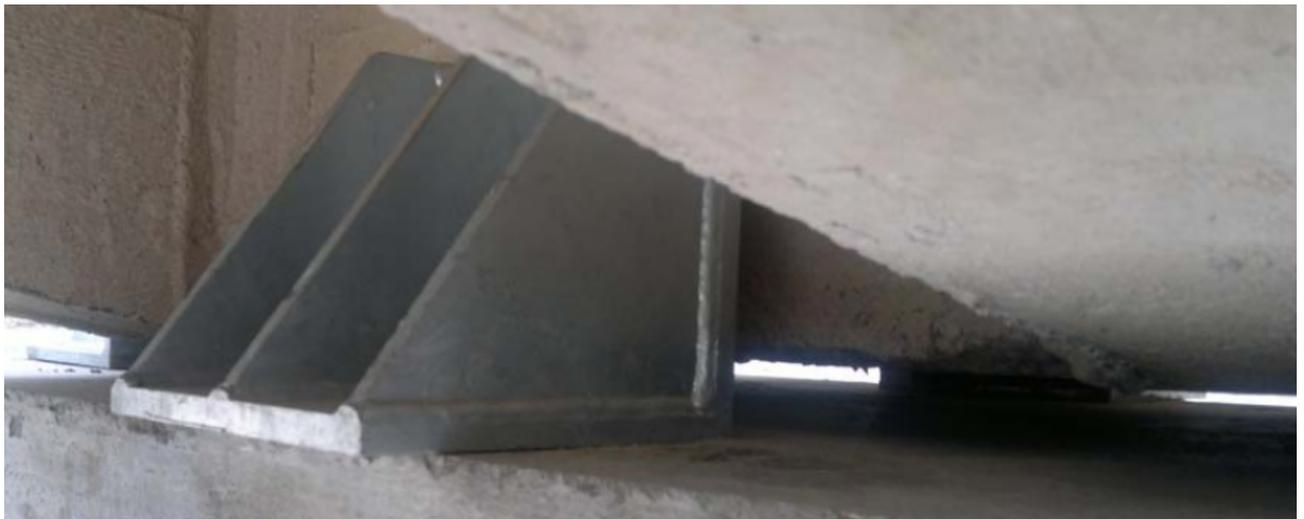
Fig. XVII-10 - Installazione di ritegni antisismici

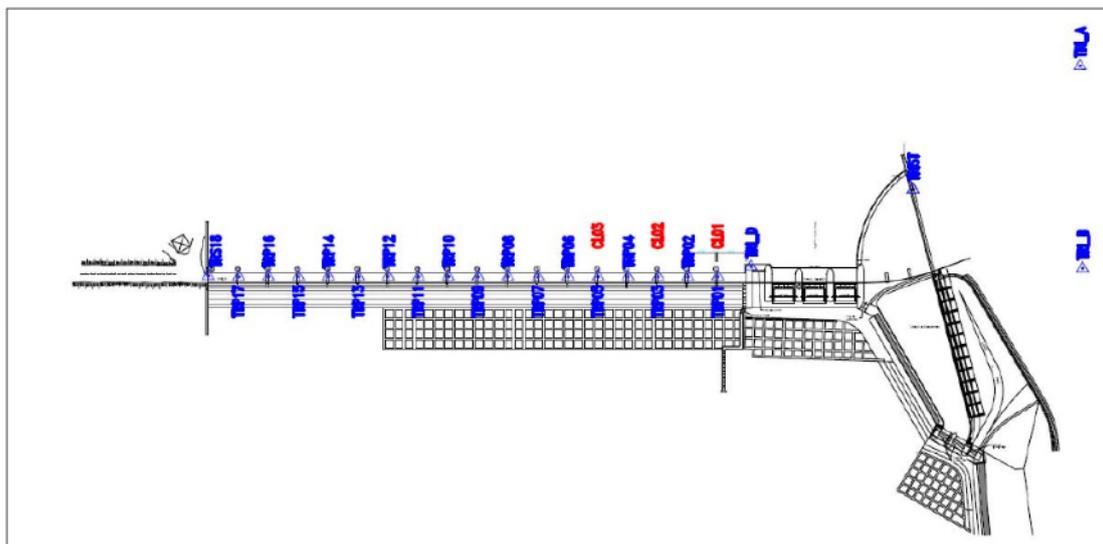
Fig. XVII-11 - Sistema di monitoraggio

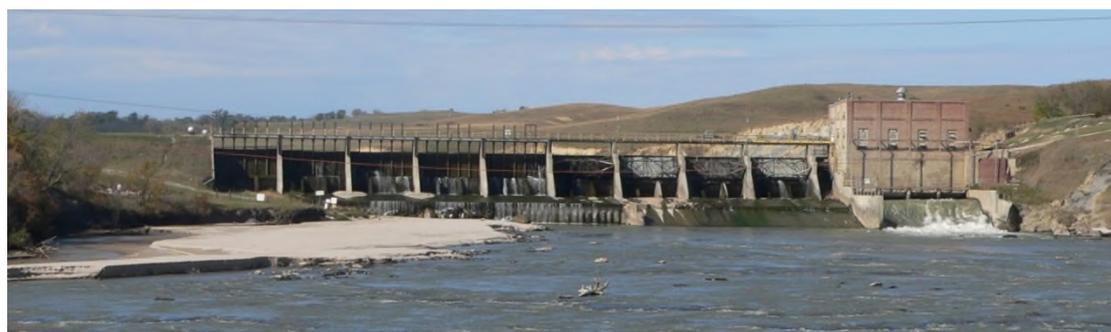
Fig. XVIII-2 - Spencer dam vista da valle

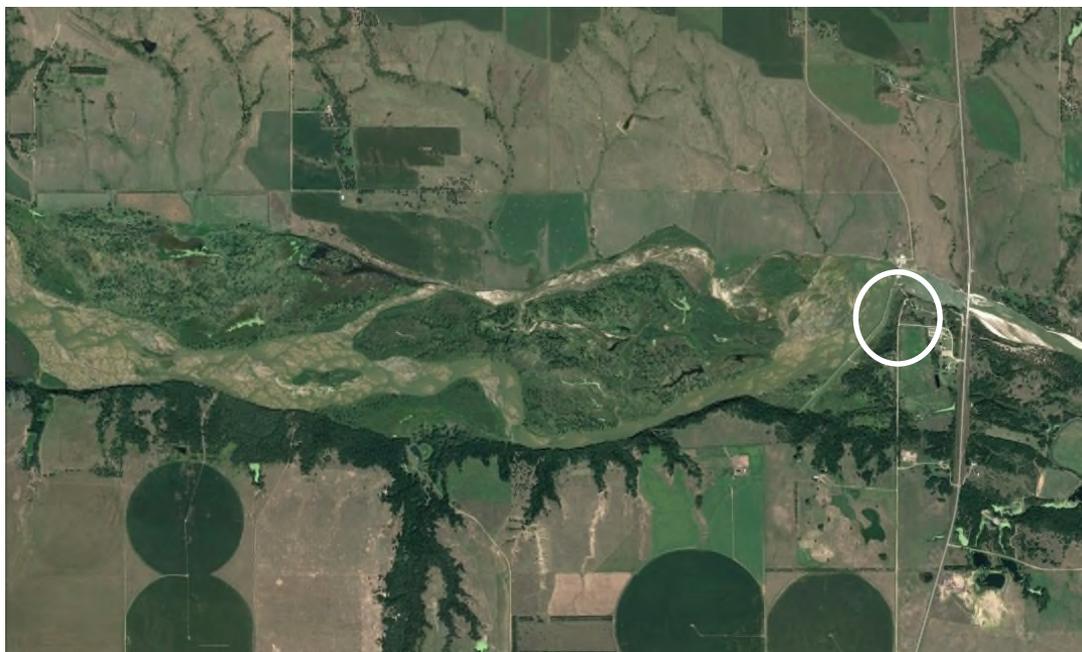
Fig. XVIII-3 - Foto aerea dell'invaso e della diga

Il bacino idrico era relativamente piccolo, tipico di una diga per un impianto ad acqua fluente. Le curve di invaso del 1999 indicano che la capacità di stoccaggio era di circa 10.000.000 mc alla quota di massima regolazione di 458,45 m s.l.m., ma tale volume teorico era influenzato dalla sedimentazione, che veniva fluitata a valle una volta ogni 6 mesi.

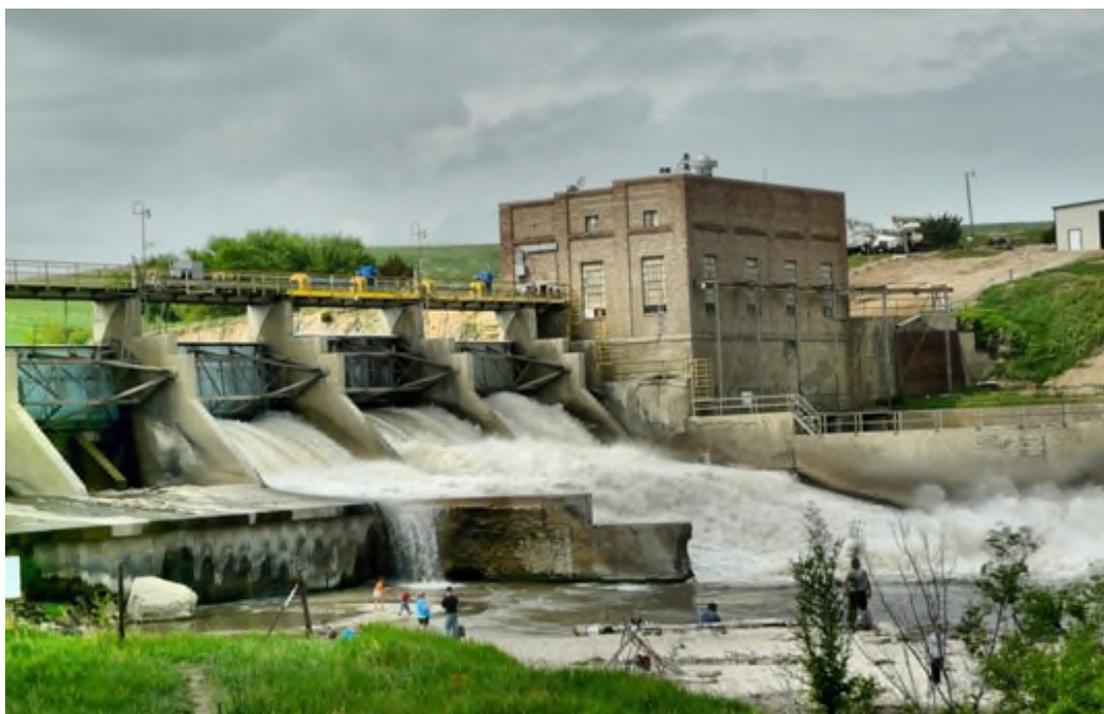
Fig. XVIII-4 – Scaricatore con paratoie visto da valle

Lo scaricatore, della lunghezza di circa 120 m, aveva nove luci larghe 10,2 m. Le prime quattro luci (in sinistra, immediatamente a sud della centrale elettrica) erano controllate da paratoie radiali tipo Tainter che si aprivano ad un'altezza massima di 1,8 m sulla soglia. Di queste paratoie, le tre più vicine alla centrale elettrica erano dotate di azionamento proprio, mentre la quarta era azionata con un paranco itinerante, in grado di manovrare anche le alte paratoie in caso di guasto dell'azionamento.

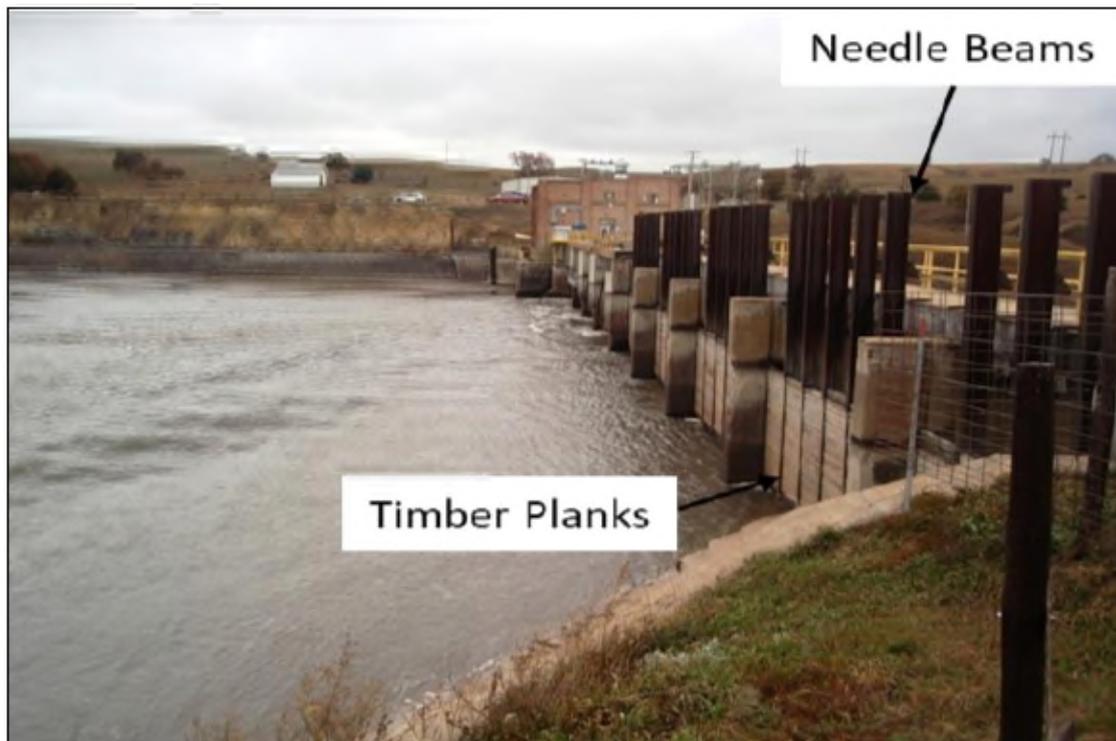
Fig. XVIII-5 – Il sistema a Stoplogs (panconcelli) a chiusura di alcune luci

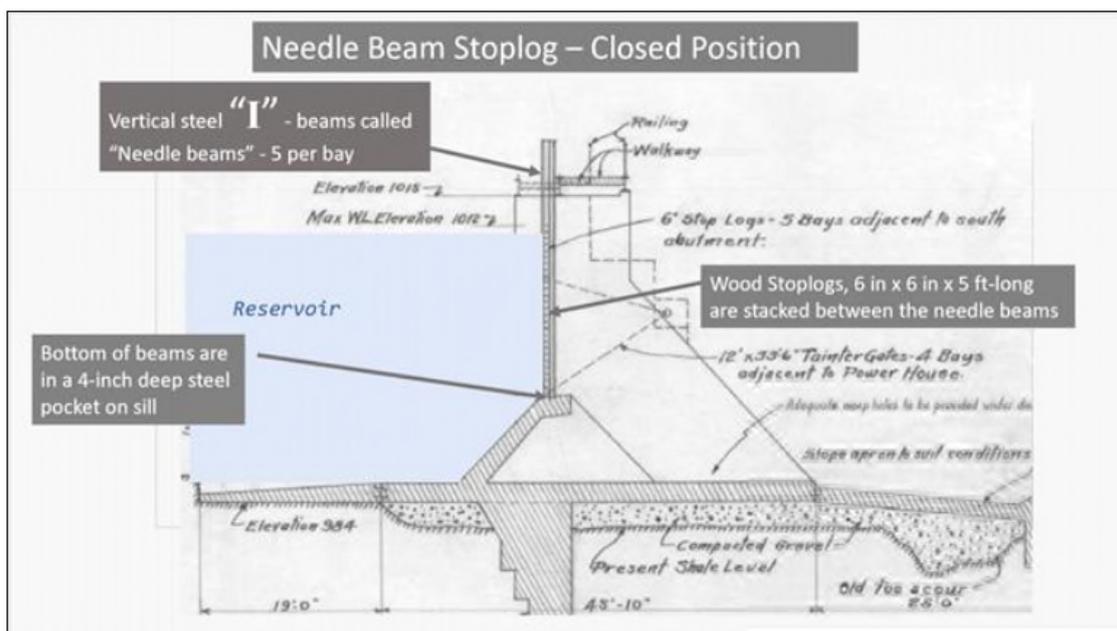
Fig. XVIII-6 – Stoplogs in posizione di chiuso

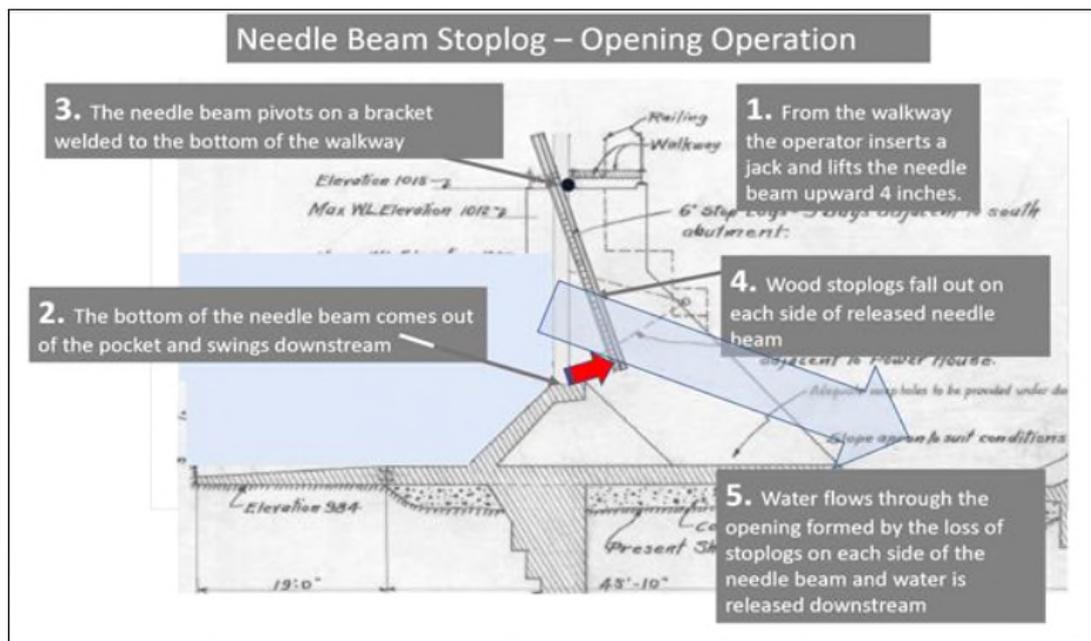
Fig. XVIII-7 – Stoplogs in apertura

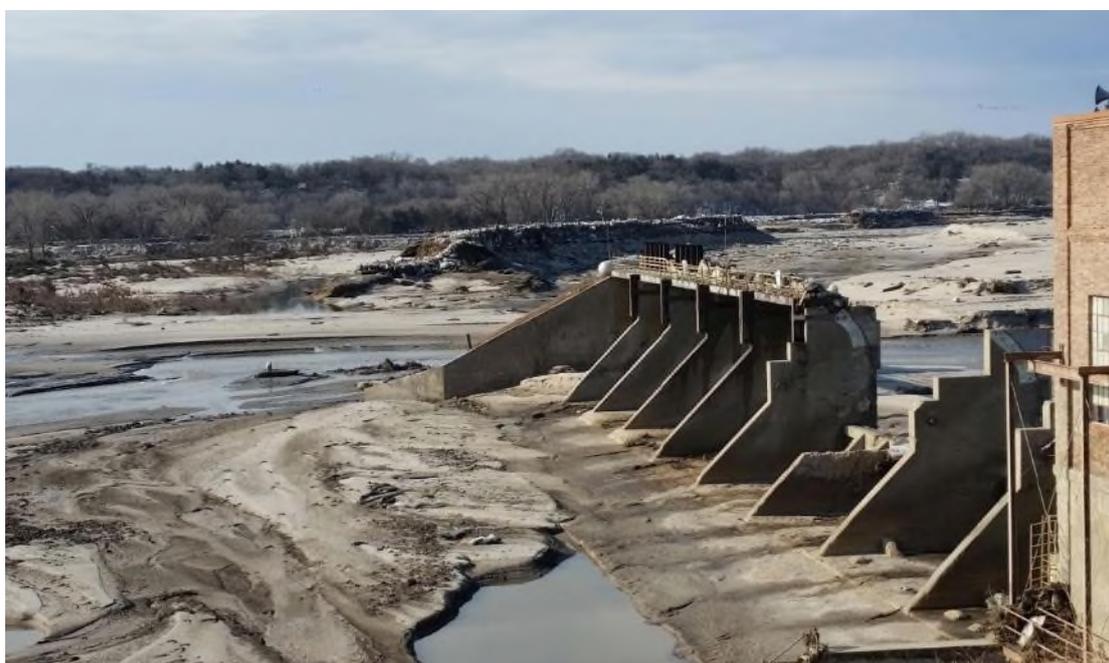
Fig. XVIII-8 – Scaricatore collassato visto da valle

Anche la struttura dello scaricatore è stata tracimata, alcune paratoie sono state divelte e la passerella è stata asportata.

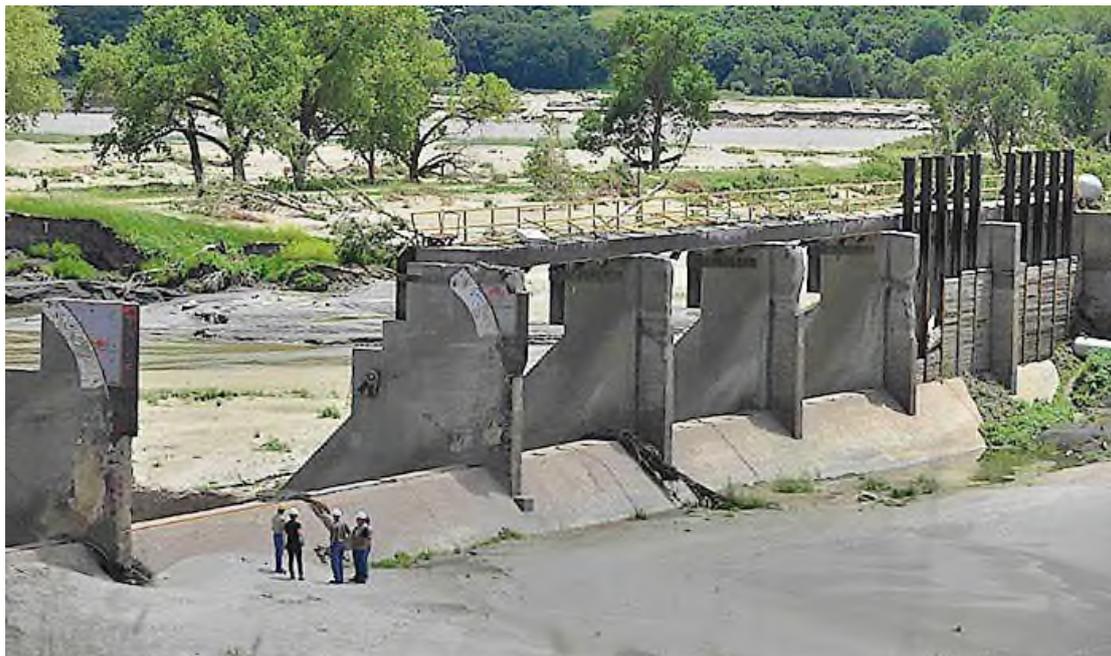
Fig. XVIII-9 – Scaricatore collassato visto da monte

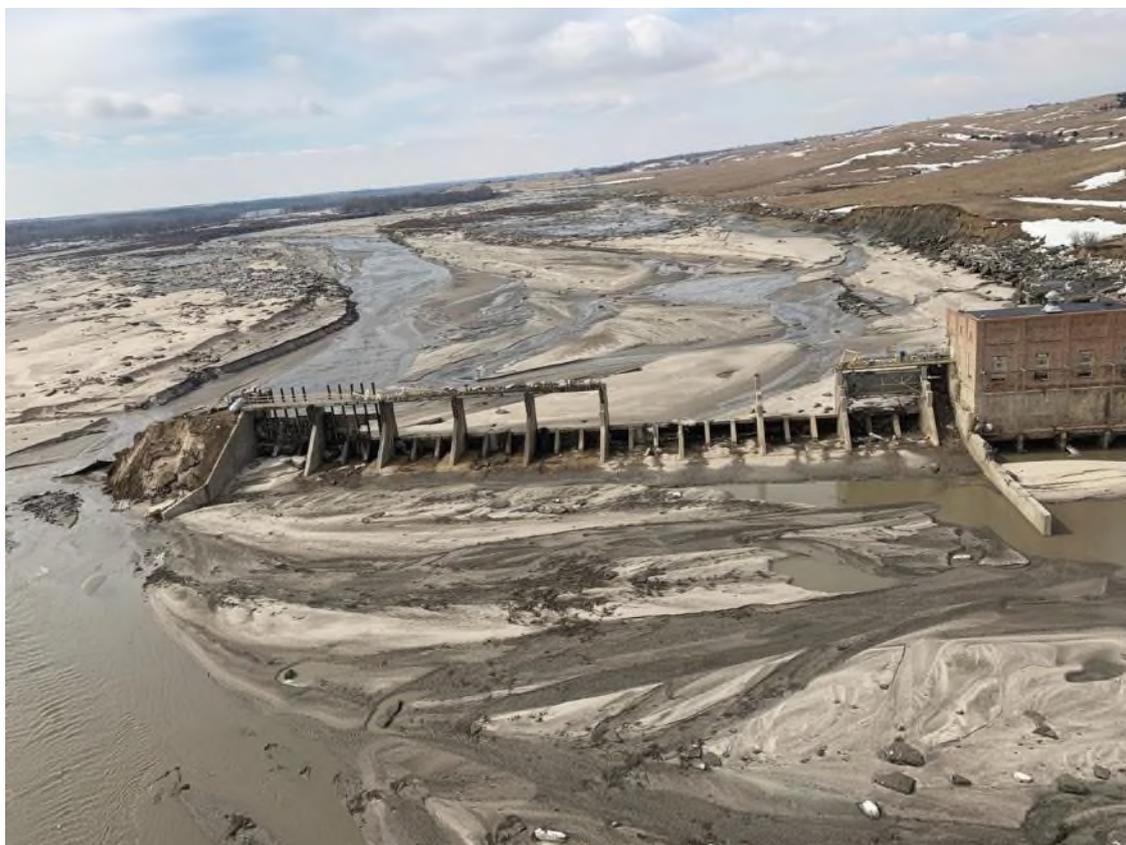
Fig. XVIII-10 – La diga dopo il collasso
