**ITCOLD**

Comitato Nazionale Italiano delle Grandi Dighe

# TRAVERSE

2024

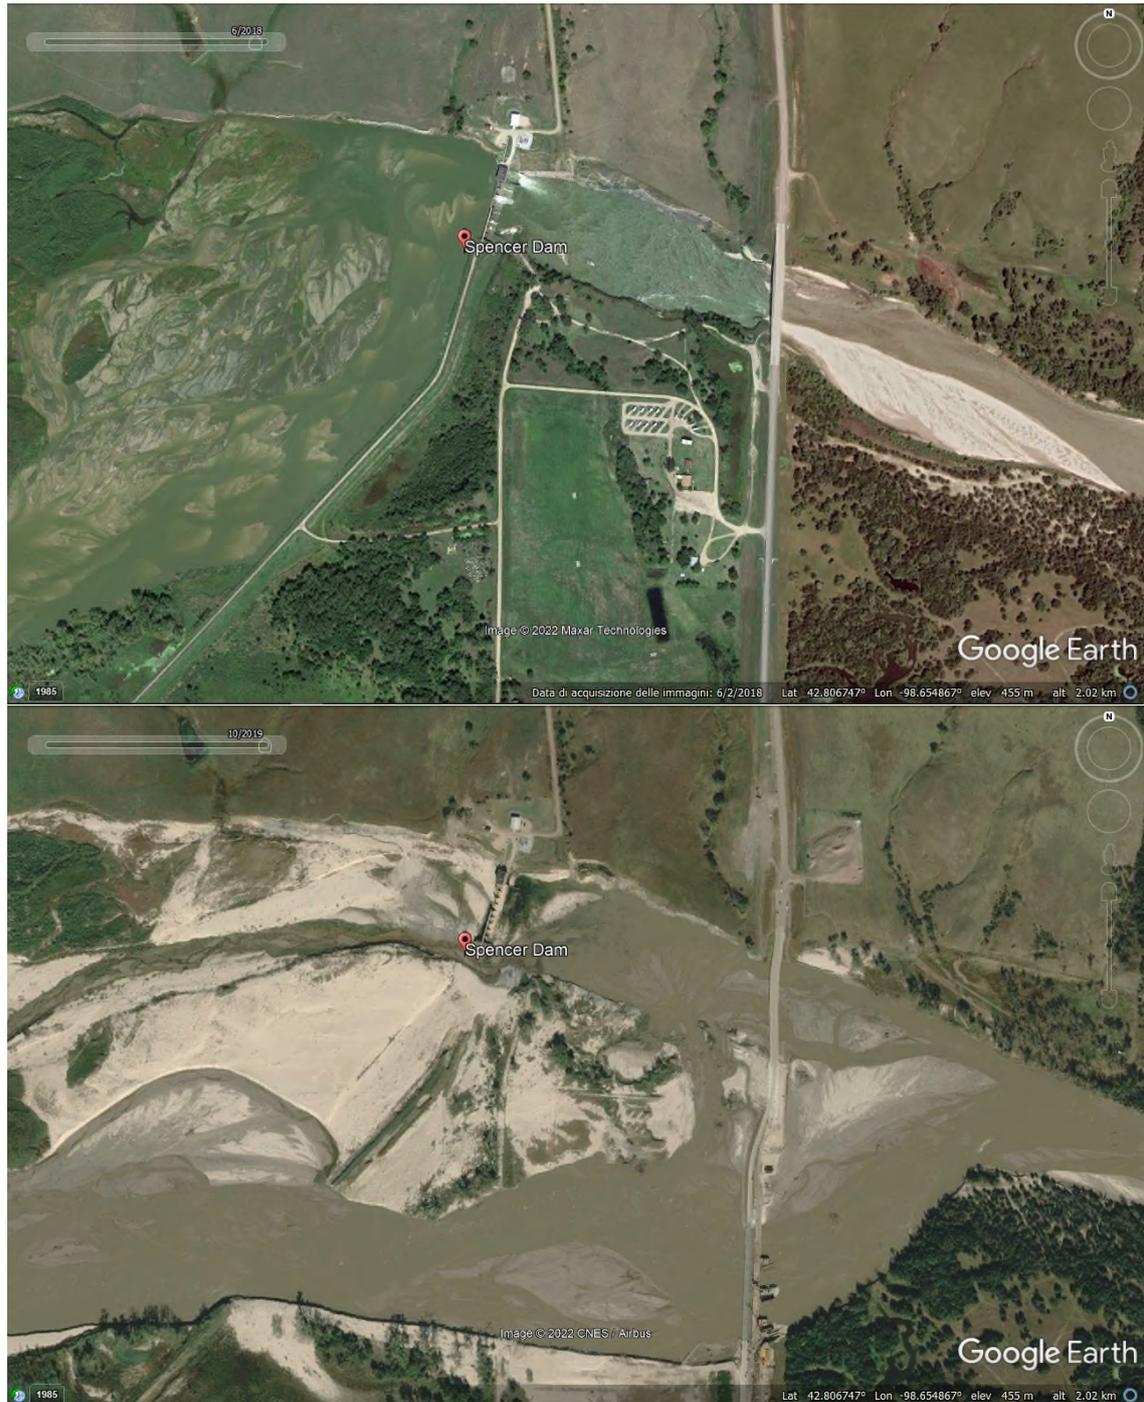
Fig. XVIII-11 – Zona a valle sbarramento prima e dopo l'incidente (fonte: Google Earth)

Mancava il riconoscimento del fatto che la casa, il Strawbale Saloon e il campo fotovoltaico situati appena a valle della diga sarebbero stati a rischio se la diga fosse crollata. A causa di ciò, la classificazione del potenziale di rischio a valle (Downstream Hazard Potential Classification - DHC) per la diga era "significativa" quando, secondo il Panel, avrebbe dovuto essere "alta". Tale classificazione DHC ha portato ad una minore regolamentazione della sicurezza dello sbarramento, non richiedendo un piano d'azione d'emergenza (EAP). Se la diga fosse stata designata come diga ad "alto" rischio potenziale, ci sarebbe stato un requisito per un EAP e ci sarebbe stata una valutazione dell'opportunità di modificare lo sbarramento per aumentare la capacità di gestione delle inondazioni.

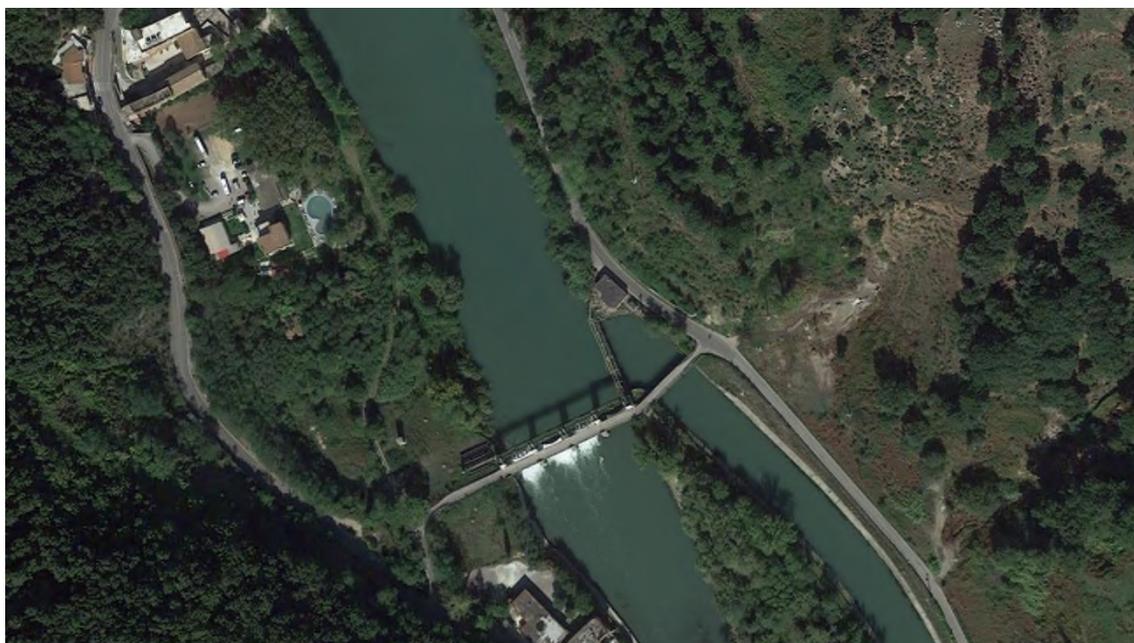
Fig. XIX-1 - Vista aerea opera di sbarramento

Nella Fig. XIX-1 si presenta una vista aerea dell’opera di sbarramento sul Fiume Garigliano.

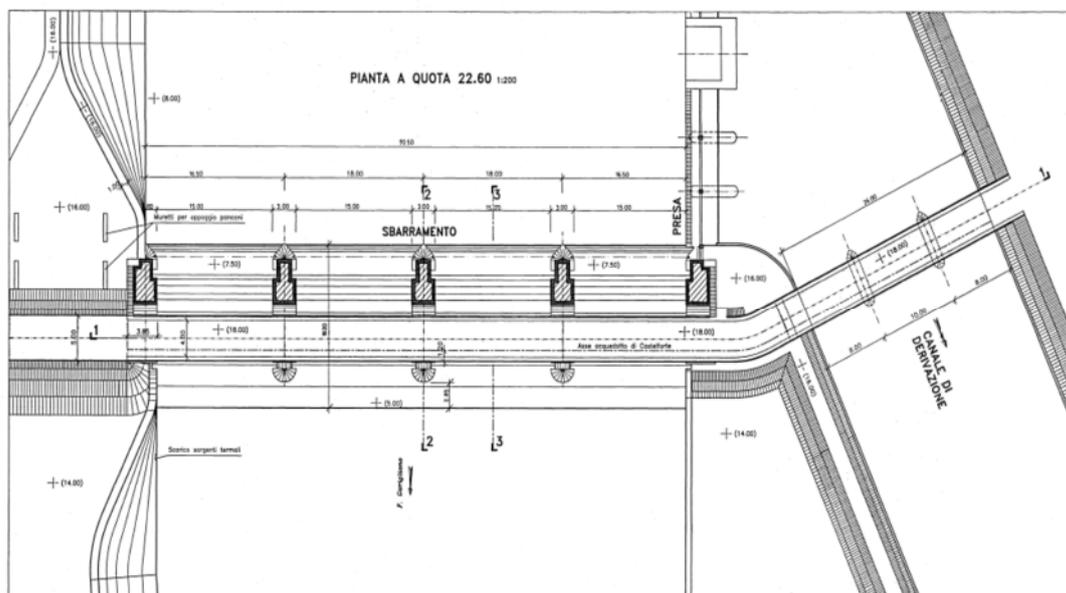
Fig. XIX-2 - Vista planimetrica della Traversa

Lo sbarramento di Suio è formato da una soglia sagomata e da 5 pile che delimitano 4 luci di scarico di ampiezza pari a 15 m, con sfioro a quota 7.5 m s.l.m., intercettate da paratoie piane di altezza pari a 7 m, ed è completato verso valle da una platea di smorzamento (v. Fig. XIX-2).

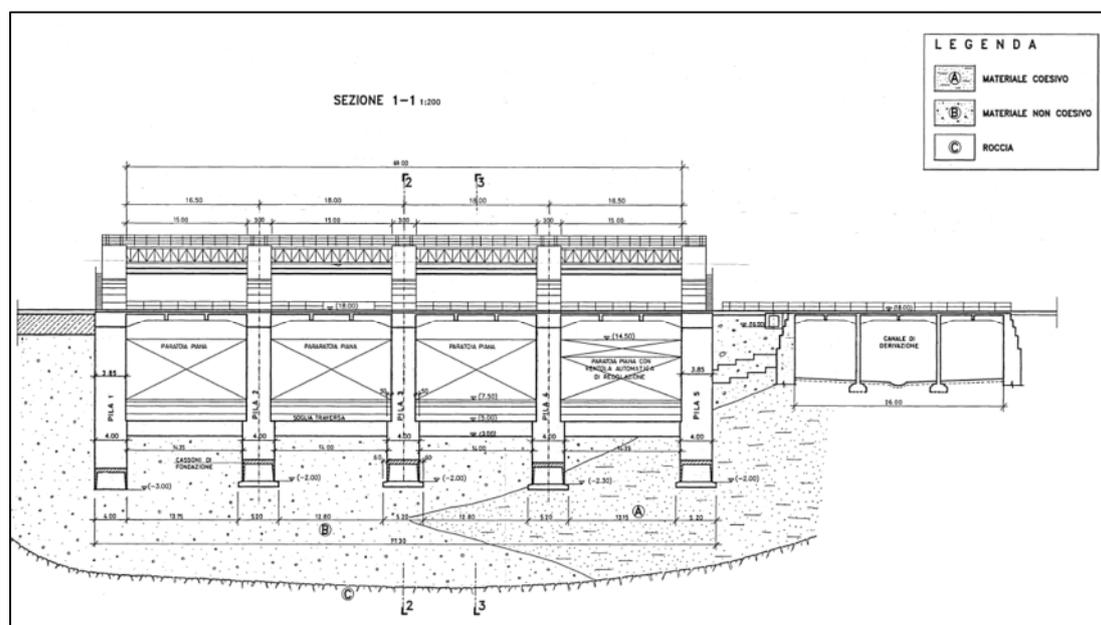
Fig. XIX-3 - Profilo longitudinale della Traversa (da valle)

Originariamente le pile poggiavano su cassoni in calcestruzzo armato 16 m x 4 m, il taglione di monte su cassoni 13.4 m x 3.5 m e quello di valle su cassoni 13 m x 2.8 m, attestati sulle alluvioni d'alveo che ricoprono il substrato roccioso calcareo per almeno 10 – 12 m di spessore (ved. Fig. XIX-3 e Fig. XIX-4).

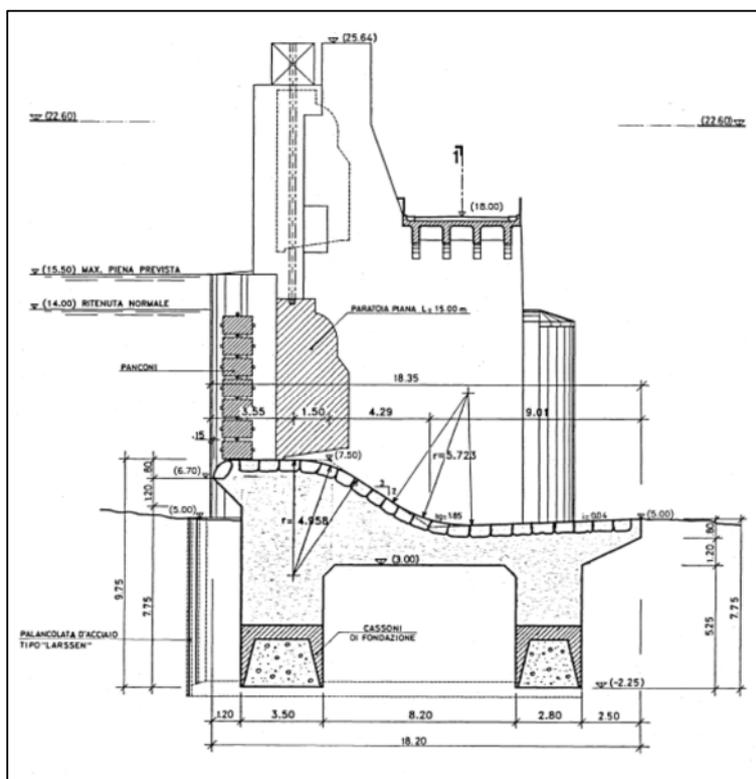
Fig. XIX-4 - Sezione tipo della Traversa in asse pile

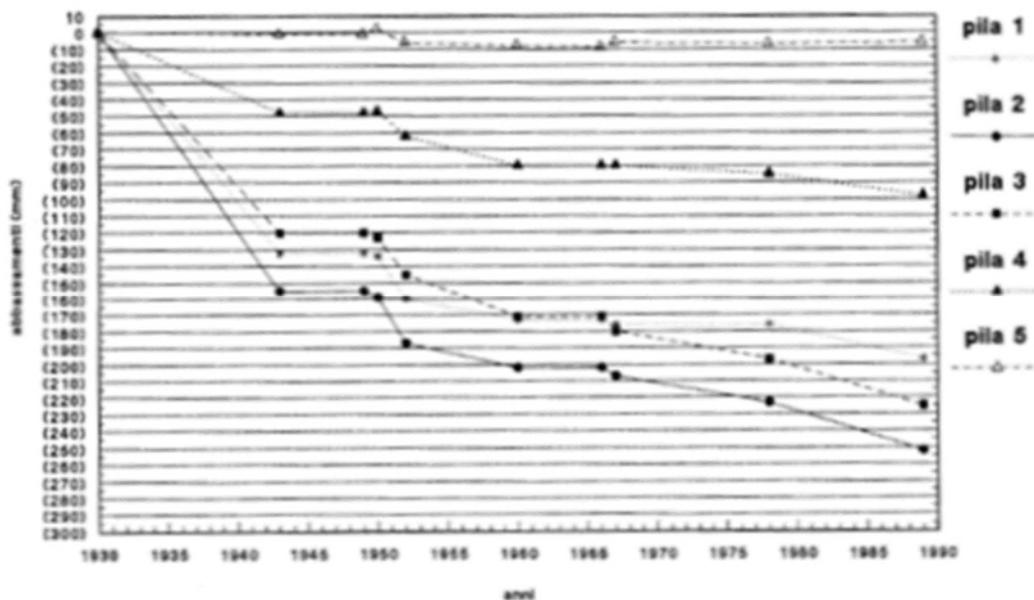
Fig. XIX-5 – Abbassamento cumulativo delle pile per il periodo 1930÷1989

Nella Fig. XIX-5 si illustra l'andamento dei cedimenti verticali tra la fine della costruzione ed il 1989, anno a partire dal quale vennero studiati i lavori di consolidamento illustrati nel seguito.

Tra il 1949 ed il 1960 i diagrammi illustrati nel seguito evidenziano un cedimento verticale di circa 40-50 mm per le pile P1, P2 e P3, di 32 mm per la pila P4 e di appena 6 mm per la spalla P5 (numerazione delle pile crescente da destra a sinistra idrografica).

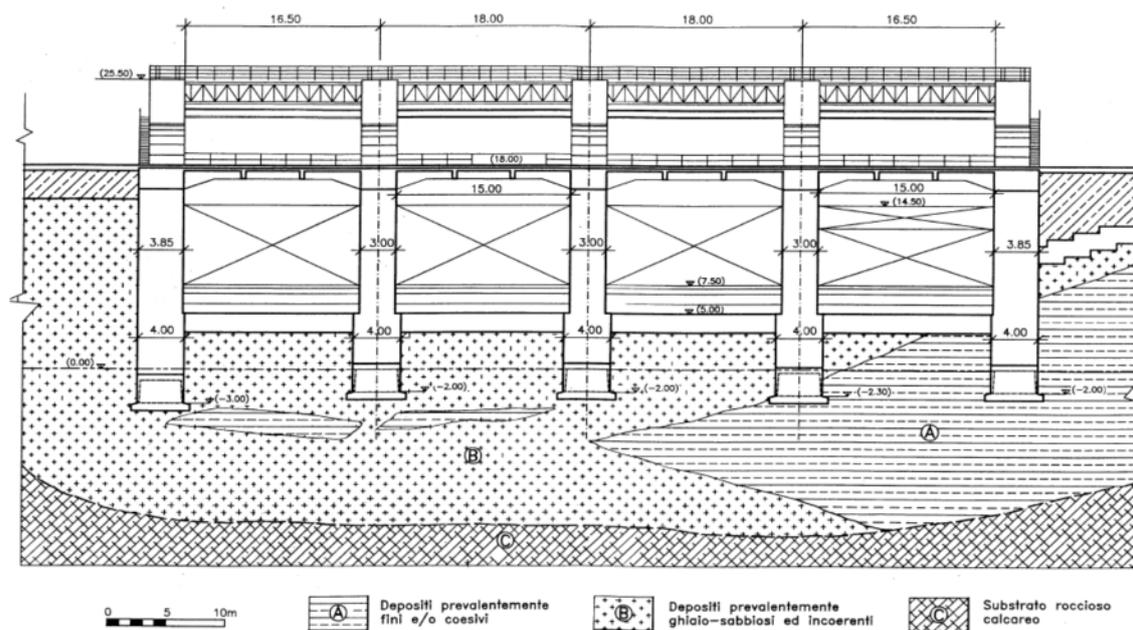
Fig. XIX-6 - Sezione stratigrafica dei terreni di fondazione della Traversa (da valle)

Le indagini condotte nei terreni di fondazione avevano evidenziato due differenti condizioni delle sponde del Garigliano (v. Fig. XIX-6).

Le alluvioni d'alveo, ricoprenti il bedrock calcareo, si presentavano di natura variabile lungo l'asse della traversa. I depositi in spalla destra risultavano di natura prevalentemente incoerente e granulometricamente composti da ghiaie e sabbie con poco limo, mentre quelli in spalla sinistra e sotto la pila 4 erano costituiti da sabbia e limo e, in taluni casi, da limo e argille.

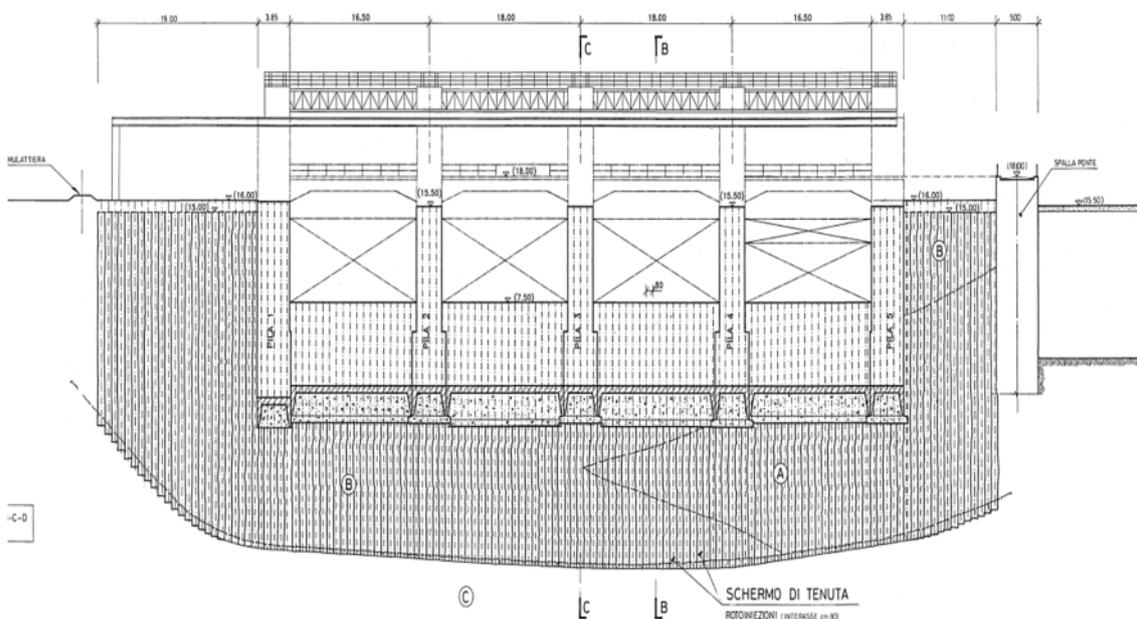
Fig. XIX-7 - Vista longitudinale dello schermo di tenuta

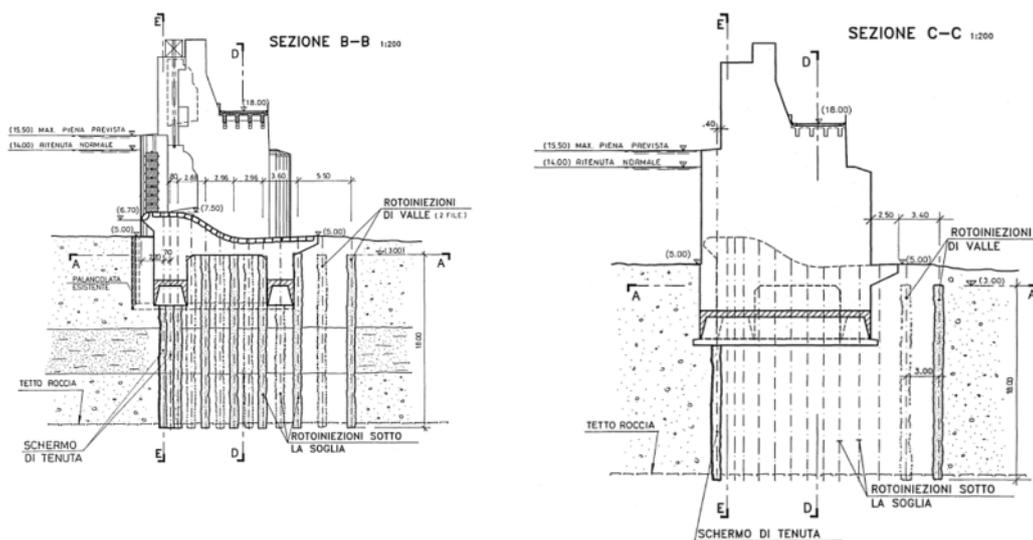
Fig. XIX-8 - Schema delle iniezioni in asse paratoia (sx) ed in asse pila (dx)

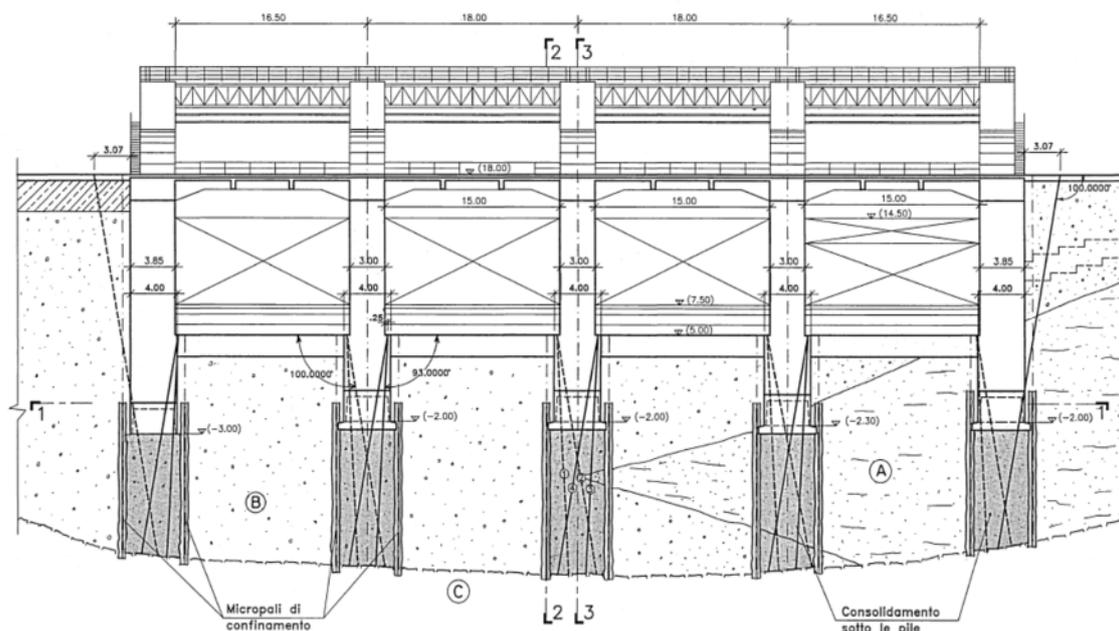
Fig. XIX-9 - Intervento di trattamento sotto le pile

- consolidamento spinto delle alluvioni sottostanti le pile e le spalle. L'intervento consisteva nella realizzazione di una preventiva corona perimetrale di micropali accostati per il contenimento delle iniezioni di consolidamento da eseguirsi in seconda fase. Per ogni pila era prevista una corona di 70 micropali della lunghezza di circa 13 m;
- miglioramento delle capacità di resistenza e durabilità delle strutture in calcestruzzo, specie in fondazione.

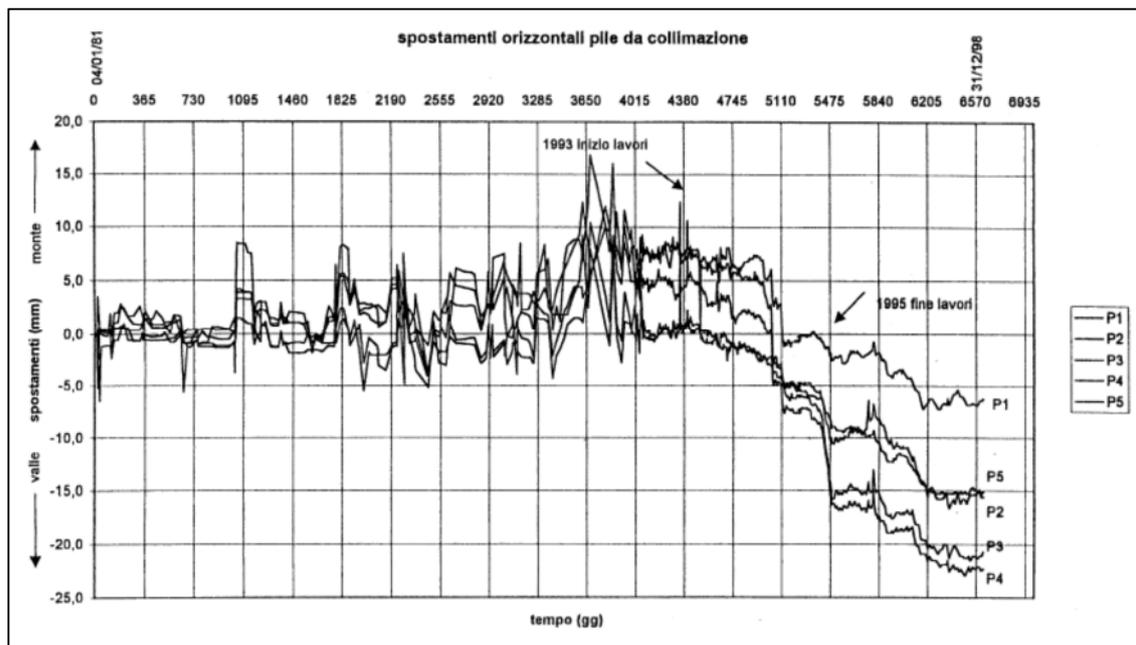
Fig. XIX-10 - Spostamenti orizzontali misurati nelle pile nel periodo 1993-1998

Nelle seguenti figure si illustrano i risultati di alcune delle misurazioni tra il 1981 ed il 1998, con particolare evidenza per il comportamento durante e dopo i lavori (1993-1998).

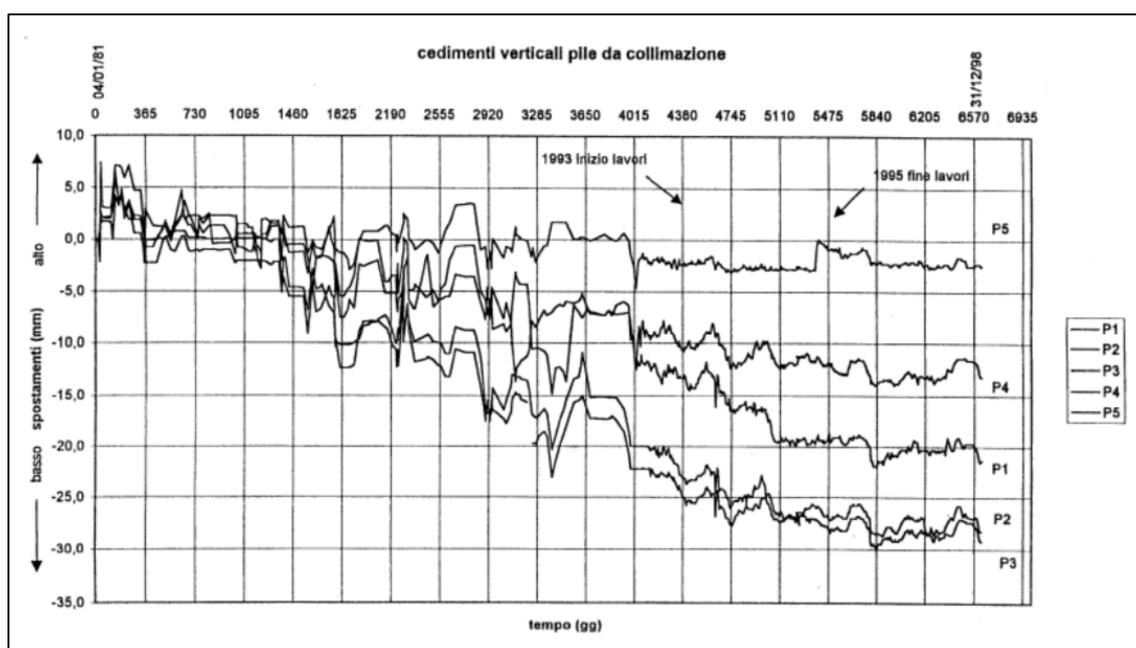
Fig. XIX-11 - Cedimenti verticali misurati nelle pile nel periodo 1993-1998

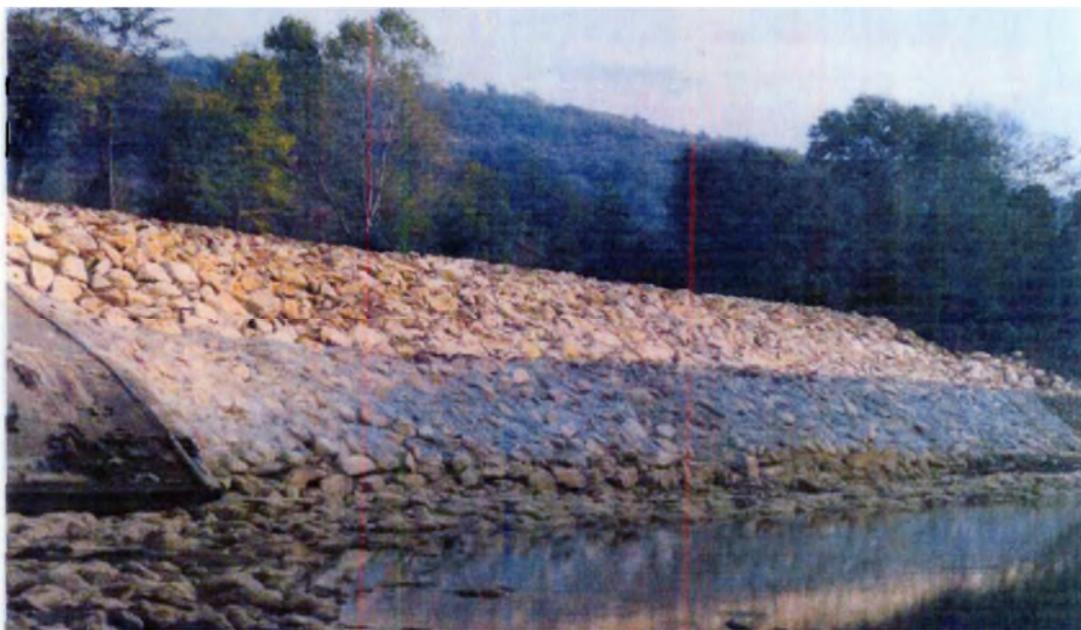
Fig. XIX-12 - Scogliera di protezione in sponda sinistra

Con riferimento alla riprofilatura ed alla stabilizzazione del fondo dell'alveo e delle sponde del Fiume Garigliano a valle della traversa, fu realizzato un rivestimento in materiale lapideo di idonea pezzatura, sistemato secondo un'opportuna geometria, sia sull'alveo che sulla sponda del fiume (v. Fig. XIX-12 e Fig. XIX-13). La stabilità della sponda destra invece fu assicurata attraverso la realizzazione di una palificata, collegata in sommità e raccordata alle preesistenti strutture di protezione della sponda da una trave in calcestruzzo armato (v. Fig. XIX-14 e Fig. XIX-15).

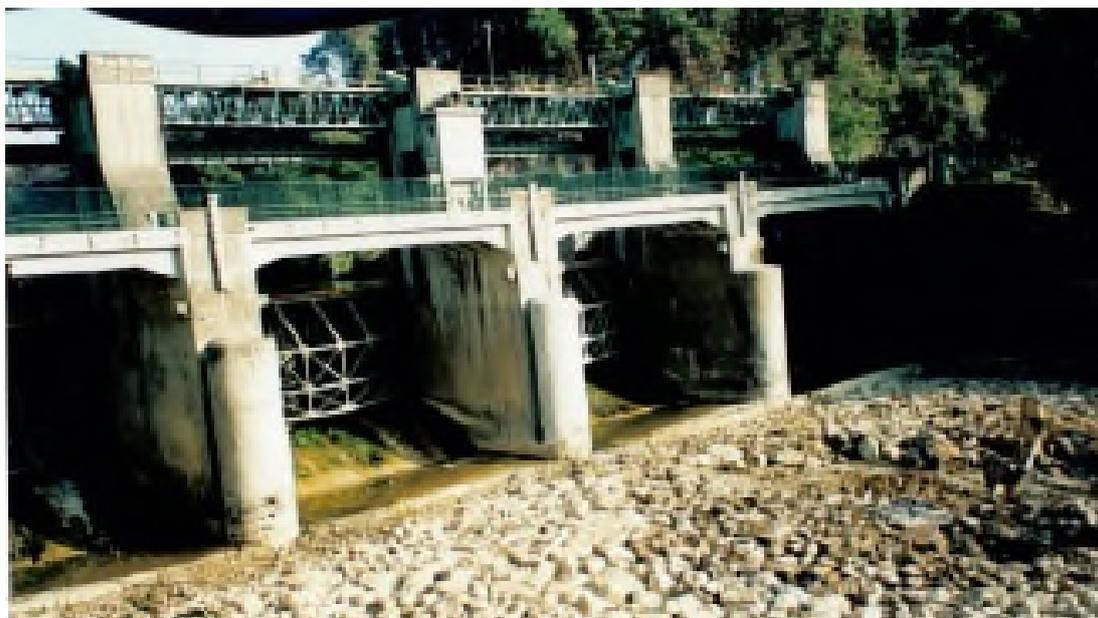
Fig. XIX-13 - Lavori di sistemazione dell'alveo a valle traversa

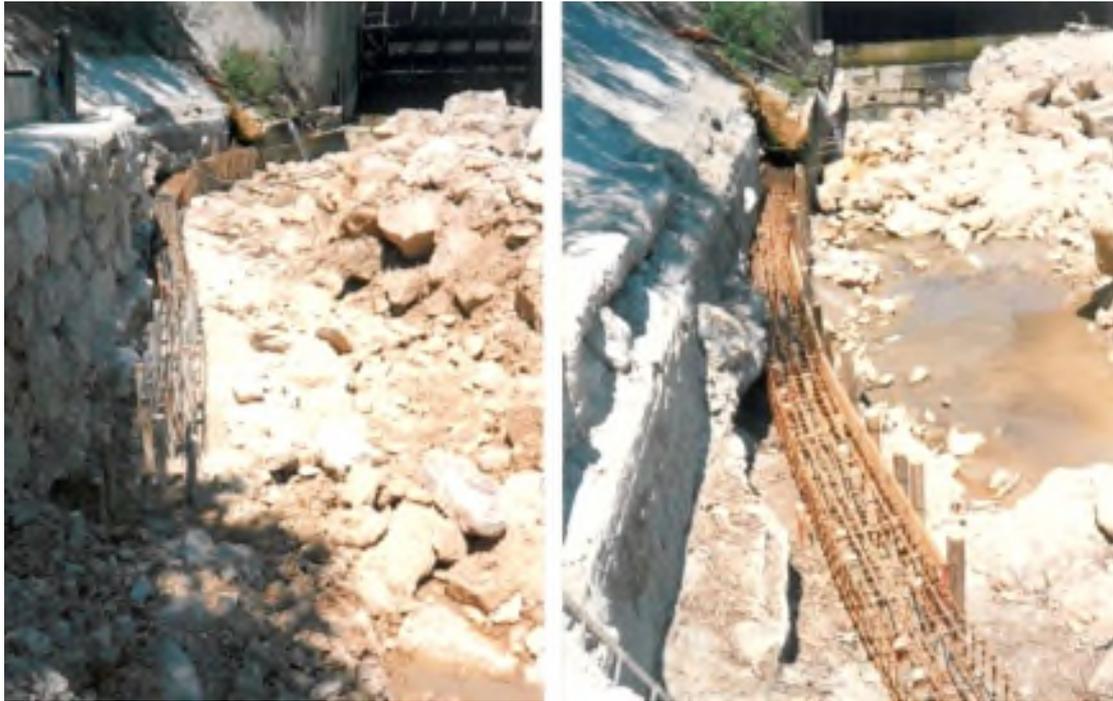
Fig. XIX-14 – Esecuzione palificata in sponde destra

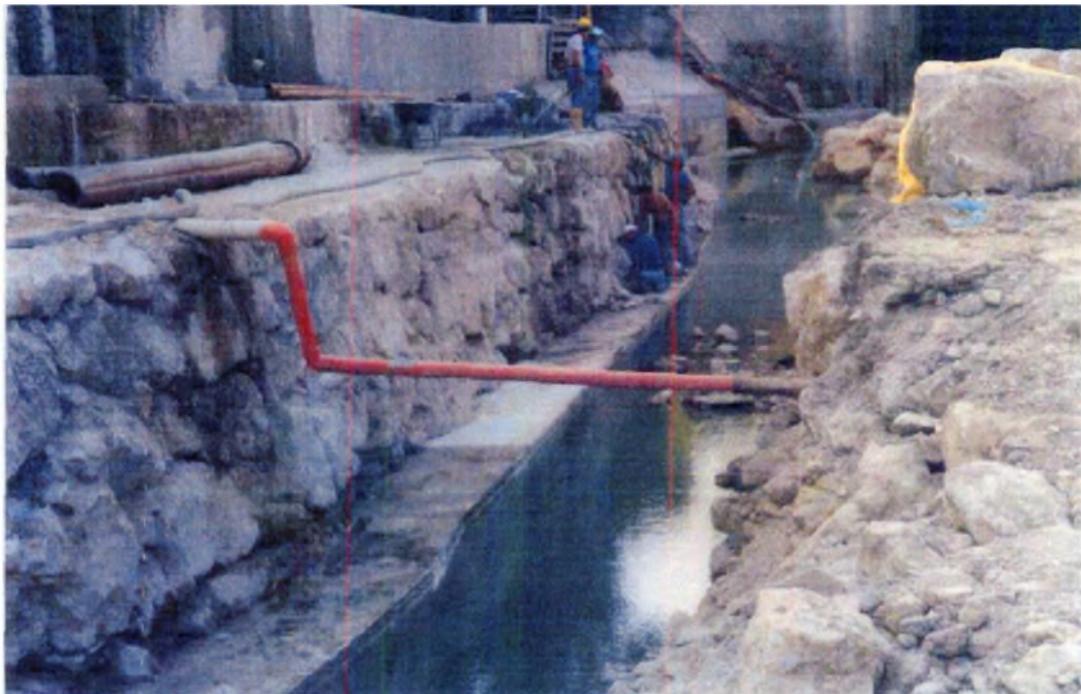
Fig. XIX-15 - Trave di collegamento in testa alla palificata di consolidamento della sponda destra

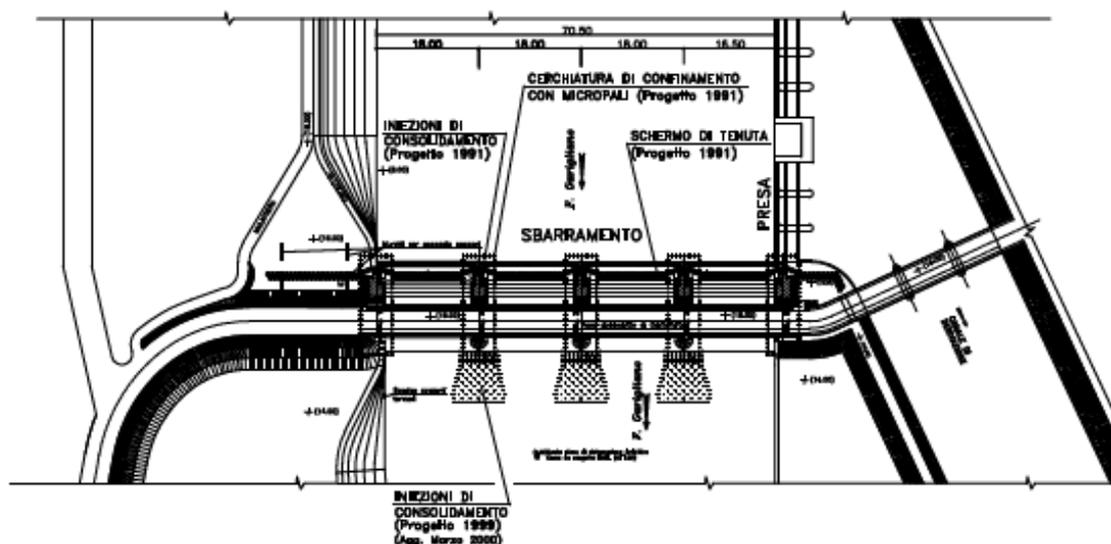
Fig. XIX-16 – Planimetria di insieme degli interventi

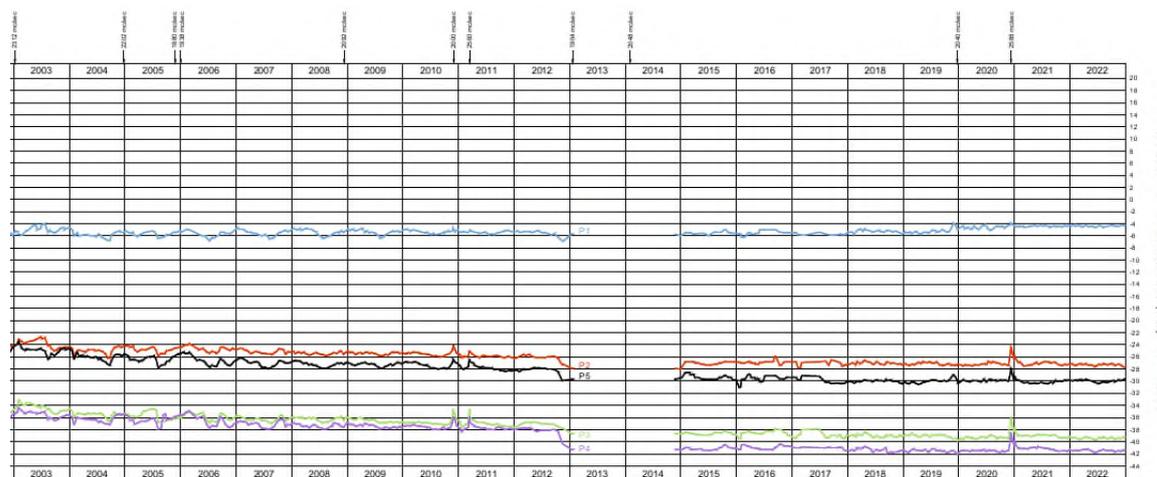
Fig. XIX-17 – Spostamenti orizzontali monte-valle dal 2003 al 2022

Nelle sono riportati gli andamenti dei cedimenti verticali e orizzontali registrati sulle 5 pile dal 2003 al 2022, che evidenziano l’assenza di fenomeni irreversibili e derive significative.

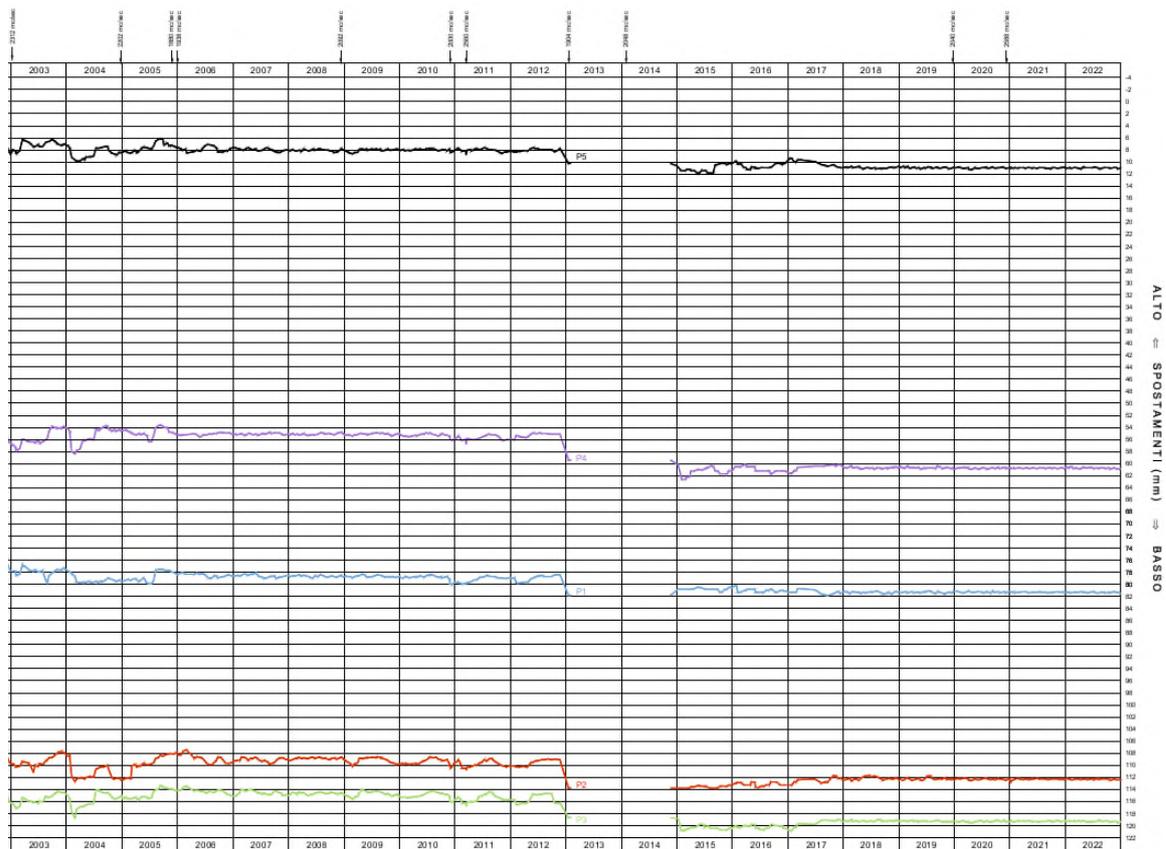
Fig. XIX-18 – Spostamenti verticali dal 2003 al 2022

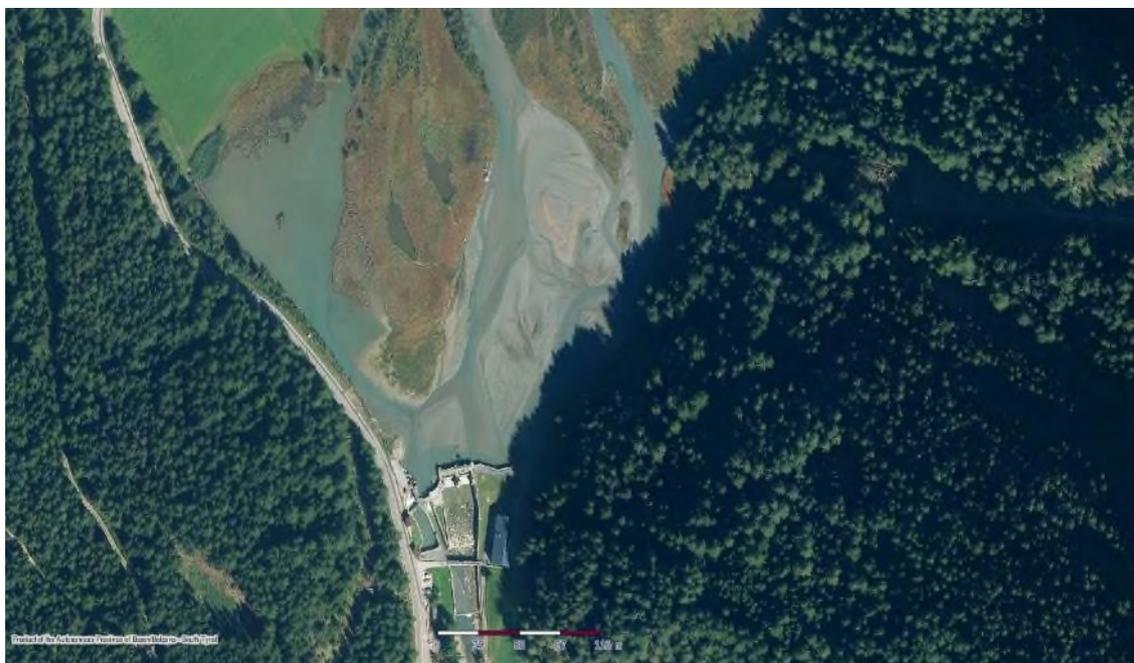
Fig. XX-1 - Vista aerea opera di sbarramento: traversa sul rio Vizze

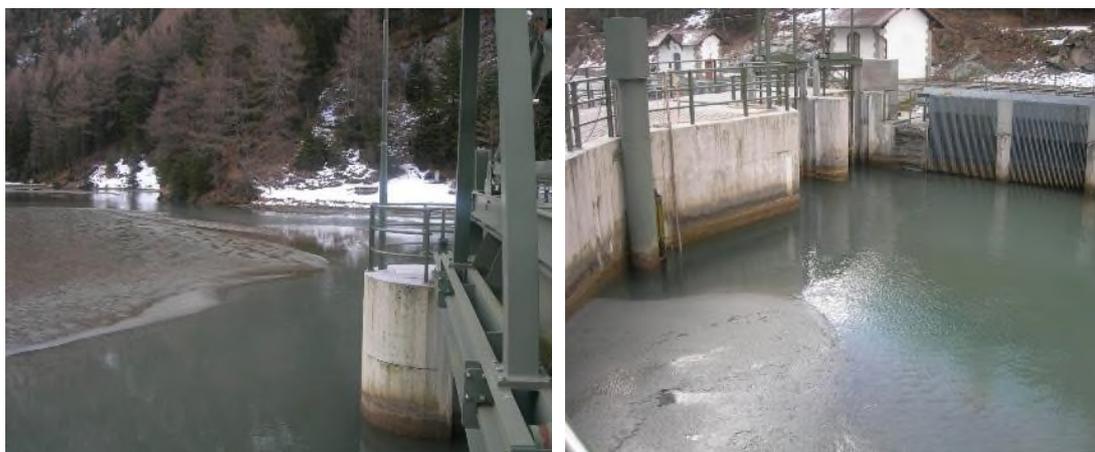
Fig. XX-2 - Sedimento davanti paratoie principali Fig. XX-3 - Sedimento in sponda destra

I problemi più rilevanti sono a carico delle paratoie degli scarichi di fondo a causa dall’accumulo del sedimento (quota rilevata 1.364,5 m s.l.m.) con conseguente rischio di blocco delle stesse o difficoltà di movimentazione in caso di necessità.

Anche la zona in sponda destra (Fig. XX-3), ove sono presenti le griglie di presa e le paratoie sghiaiatrici, è interessata da un notevole deposito di sedimento che compromette talvolta anche il corretto rilascio del DMV (rilasciato dalle paratoie sghiaiatrici) immettendo nella derivazione acqua ad alta torbidità.

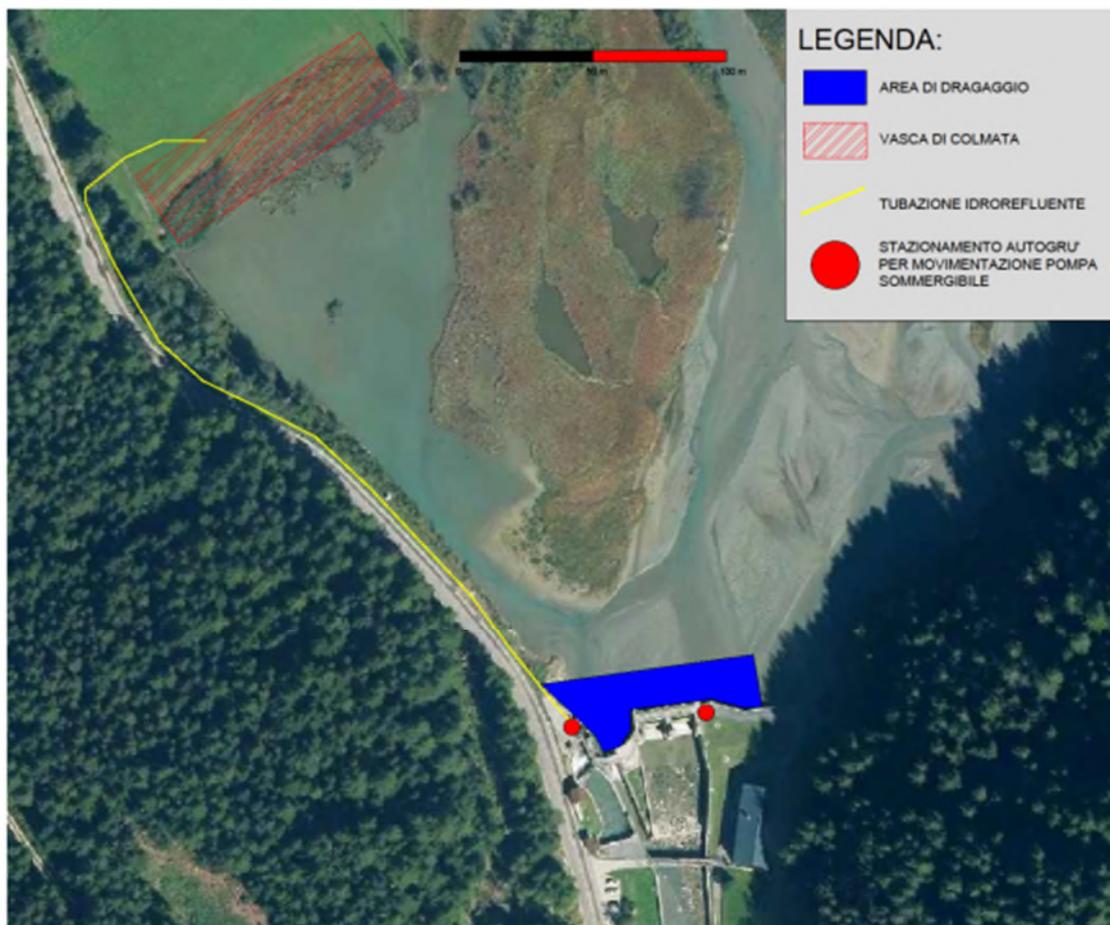
Fig. XX-4 - Schema di dragaggio

In considerazione del ridotto pescaggio presente all'interno del bacino e dalla geometria della traversa fluviale, il sistema aspirante-refluente è stato gestito direttamente da una autogrù posta in prossimità del coronamento.

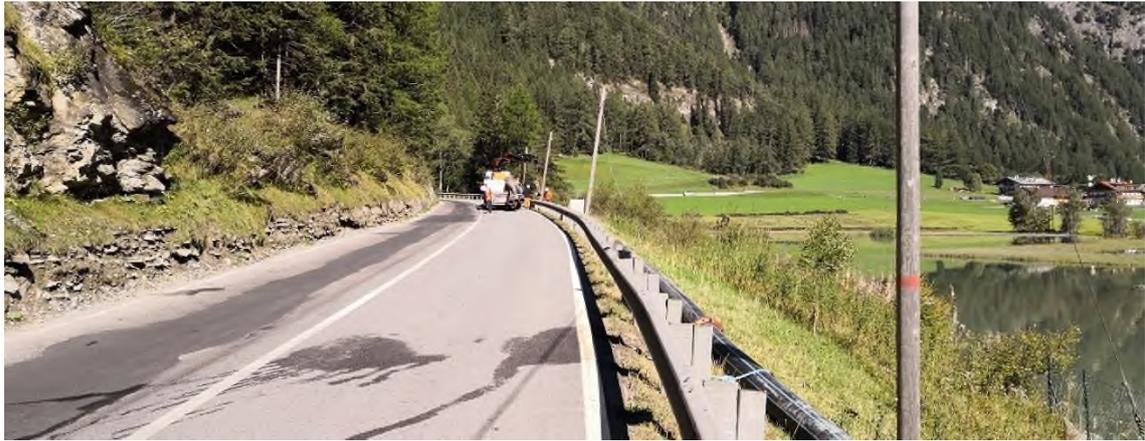
Fig. XX-5 - Tubazione di refluento

La miscela acqua-sedimento è stata refluita attraverso una tubazione in polietilene (PE), PN 10 DN 300 della lunghezza di circa 400 m di cui 70 m flessibile in corrispondenza della traversa. La tubazione è stata disposta a ridosso del ciglio stradale limitando l'occupazione di terreno in sponda destra.

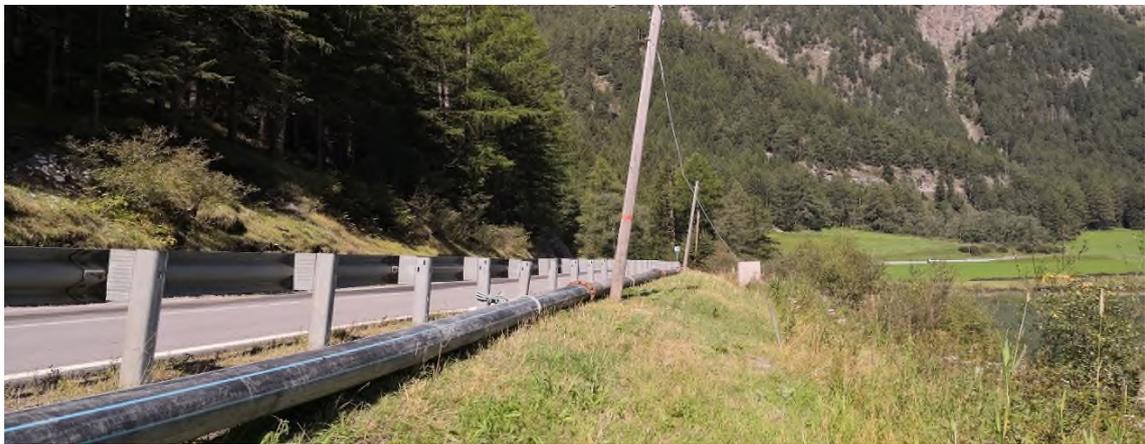
Fig. XX-6 - Tubazione di refluento

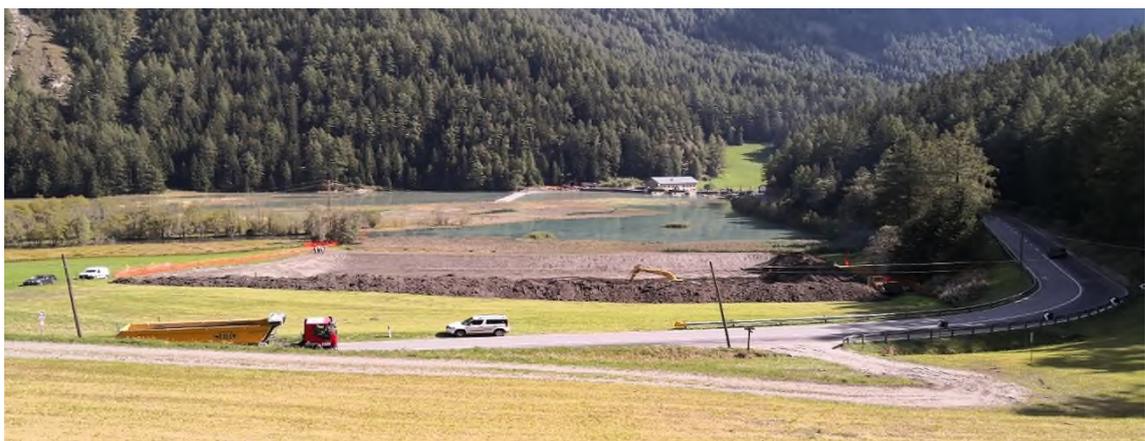
Fig. XX-7 - Cassa di colmata

La cassa di colmata, delle dimensioni di circa 100x30 m, è stata realizzata a monte della traversa in sponda destra. Ad un primo scotico di terreno vegetale di circa 10 cm, è seguito lo sbancamento e la formazione dell'argine perimetrale con la posa di uno strato di tessuto HDPE per l'impermeabilizzazione del versante posto in corrispondenza del lago.

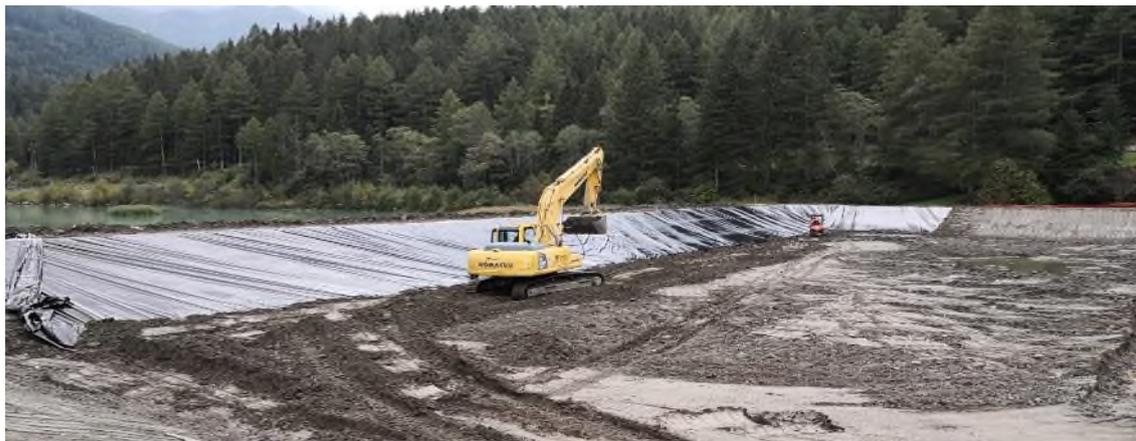
Fig. XX-8 - Fasi di costruzioni ed impermeabilizzazione della cassa di colmata

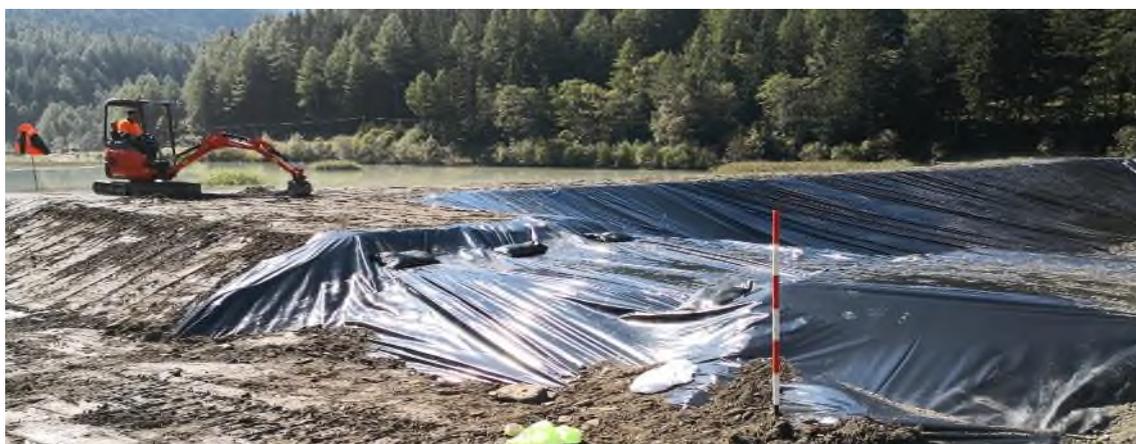
Fig. XX-9 - Fasi di costruzioni ed impermeabilizzazione della cassa di colmata

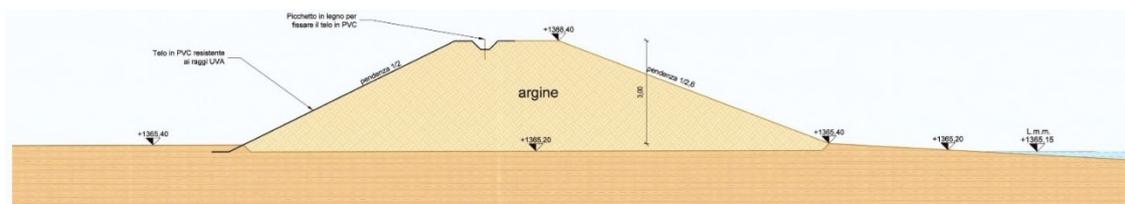
Fig. XX-10 – Sezione argine maestro

Prima della realizzazione della cassa di colmata è stato predisposto un progetto di calcolo e verifica delle arginature sulla base di indagini geognostiche effettuate nell'area individuata alla costruzione individuando le pendenze ottimali delle arginature.

Gli argini della cassa di colmata sono stati verificati ai sensi del Decreto Ministero Infrastrutture del 17/01/2018 (NTC 2018) ed ai sensi delle norme UNI ENV 1988 “Eurocodice 8: indicazioni progettuali per la resistenza sismica delle strutture”. Il progetto è stato autorizzato dal Ministero delle Infrastrutture (D.G. Dighe).

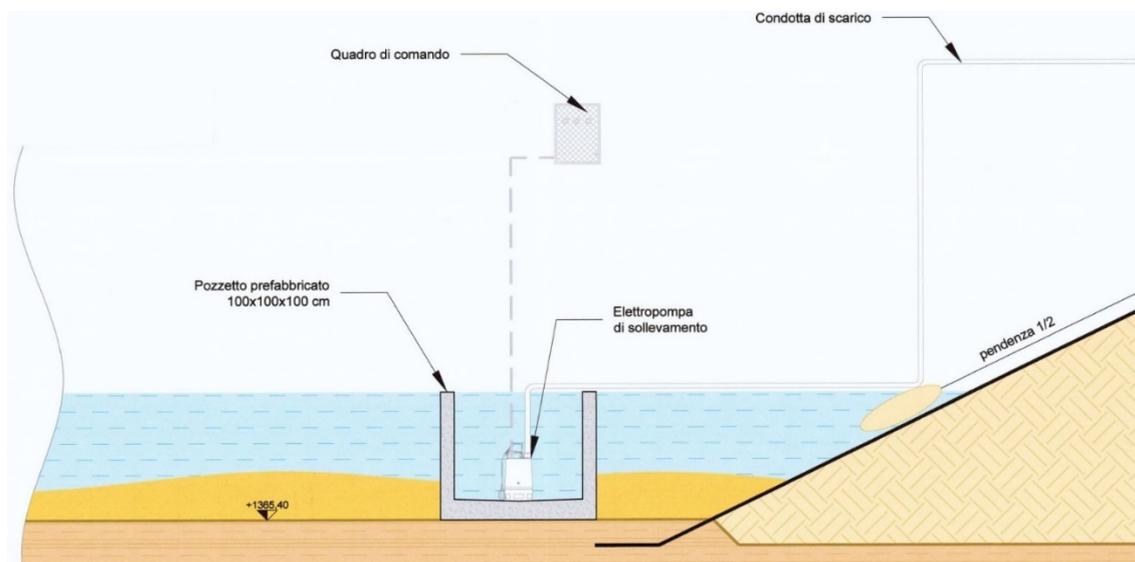
Fig. XX-11 - Pozzetto di rilancio acqua chiarificata: schema

La cassa di colmata è stata dotata di un pozzetto di sfiato al cui interno è stata posta una pompa sommergibile che consentiva il rilancio dell'acqua chiarificata all'interno del bacino.

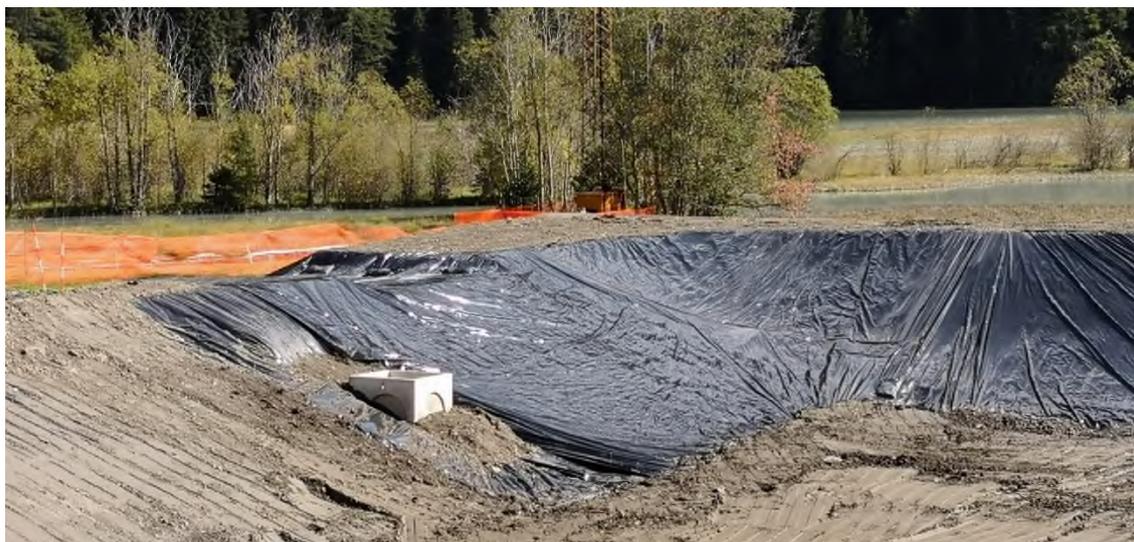
Fig. XX-12 - Pozzetto di rilancio acqua chiarificata in loco
