**ITCOLD**

Comitato Nazionale Italiano delle Grandi Dighe

# TRAVERSE

2024

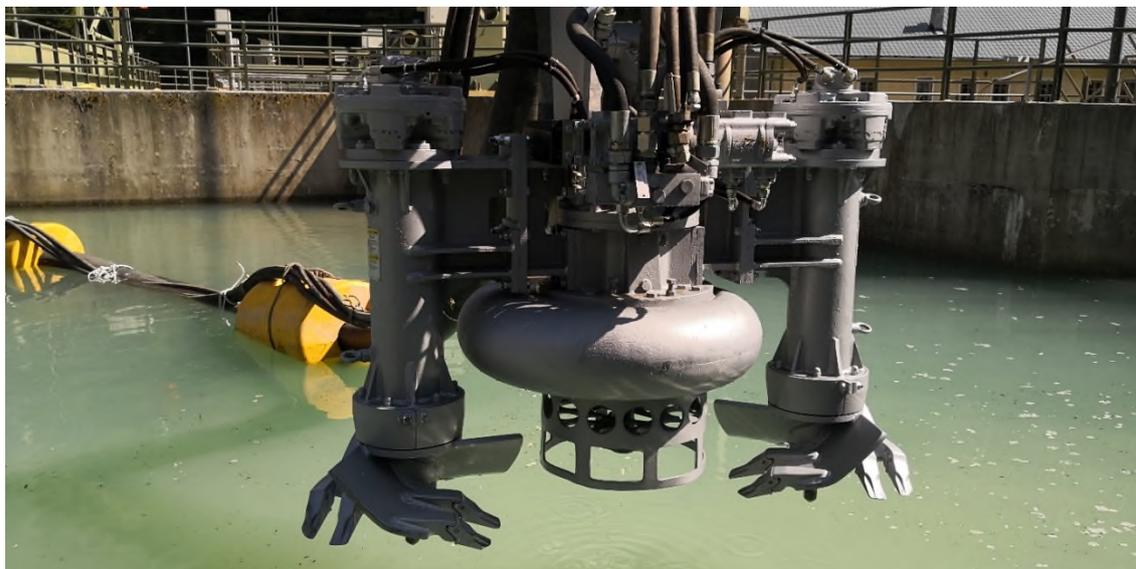
Fig. XX-13 - Pompa di dragaggio con disgregatori

- Pompa sommergibile munita di escavatori meccanici;
- Autogrù per la movimentazione della pompa;
- Centralina idraulica e tubazione idraulica per funzionamento pompa;
- Natante di servizio;
- Tubazione di refluento PN10 d=300mm;

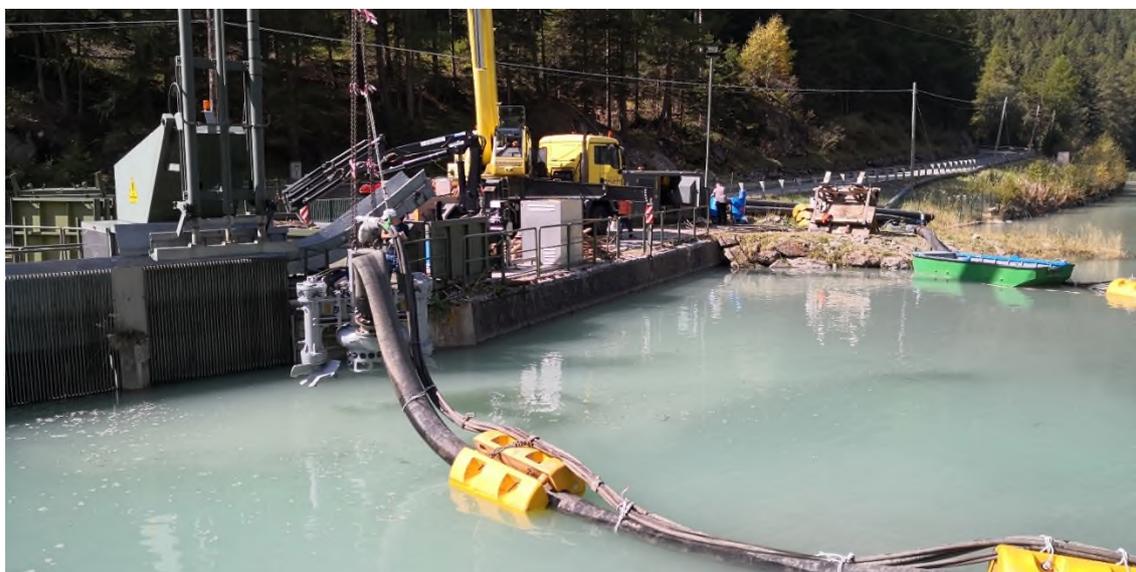
Fig. XX-14 - Pompa dragaggio gestita da autogrù

In considerazione del ridotto pescaggio presente all'interno del bacino e dalla geometria della traversa fluviale, il sistema aspirante-refluente è stato gestito direttamente da una autogrù posta in prossimità del coronamento.

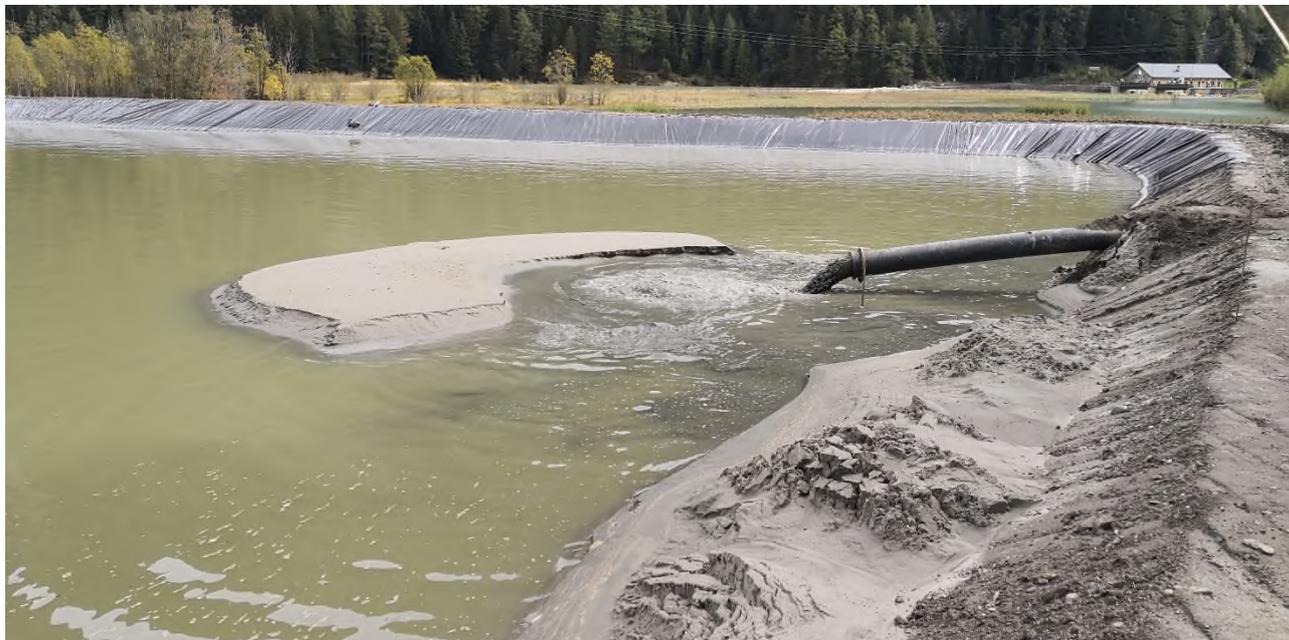
Fig. XX-15 - Refluimento in cassa di colmata

Il materiale dragato è stato refluito in cassa di colmata con una portata media di 600 m<sup>3</sup>/h di miscela acqua-sedimento con un tenore di solido del 10% corrispondente ad una portata solida di circa 450 m<sup>3</sup>/giorno

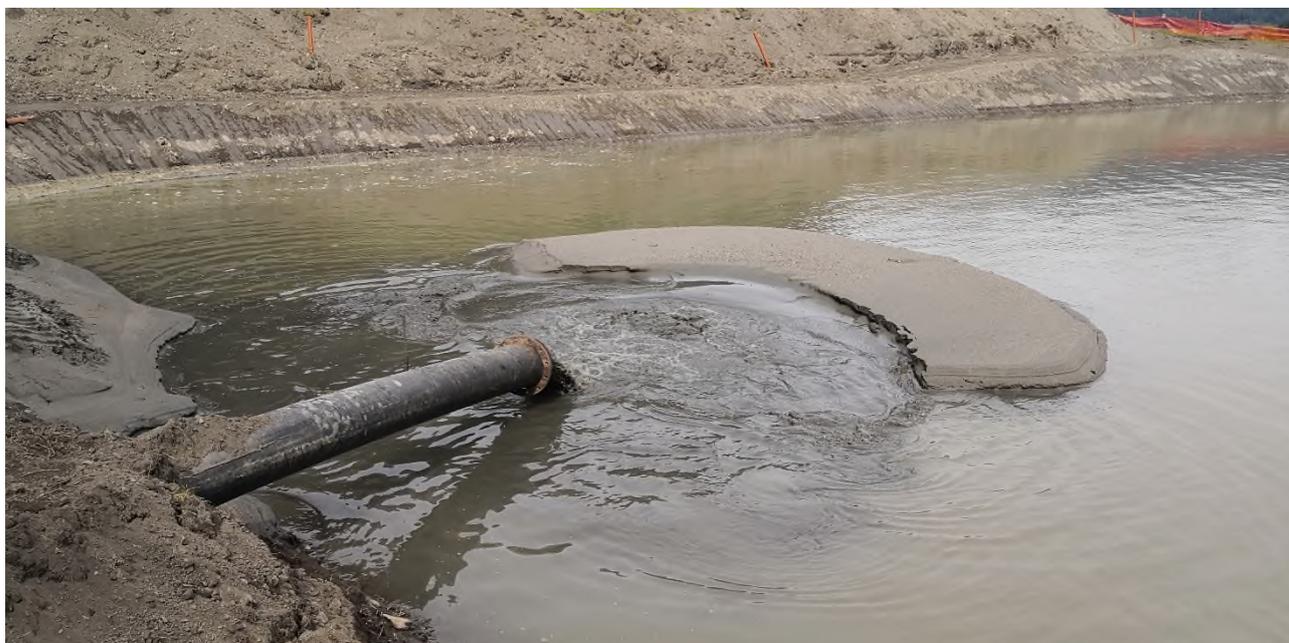
Fig. XX-16 - Refluimento in cassa di colmata

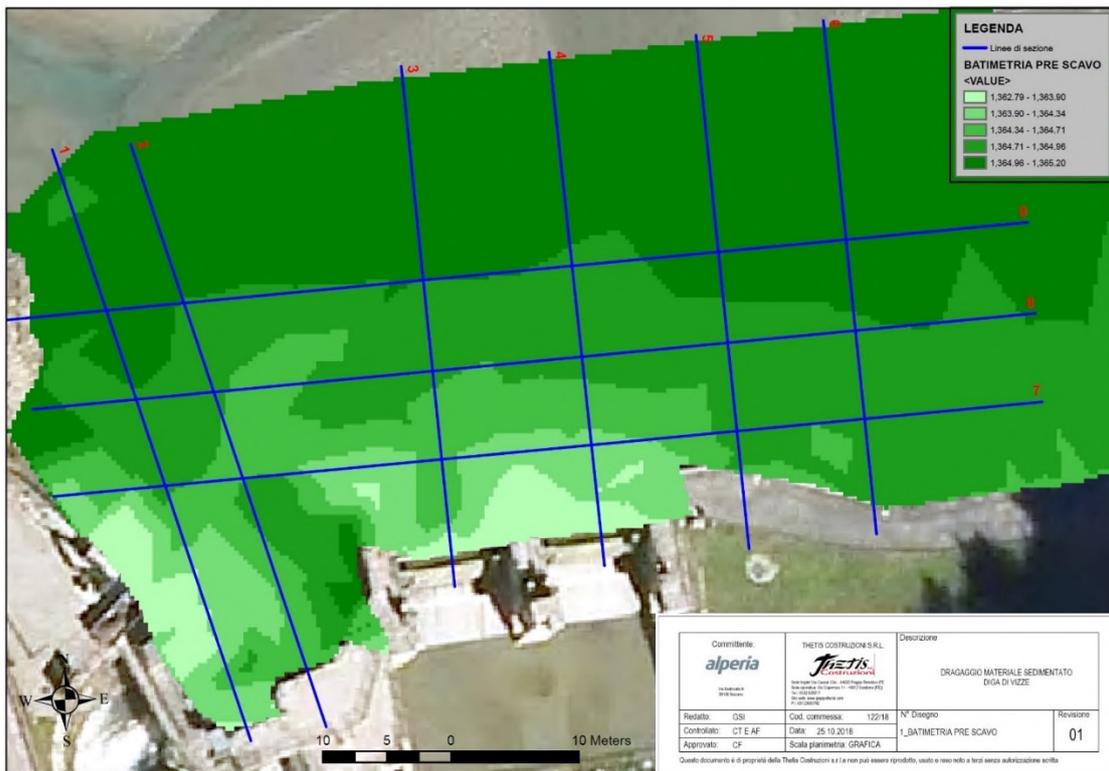
Fig. XX-17 - Rilievo batimetrico di prima pianta

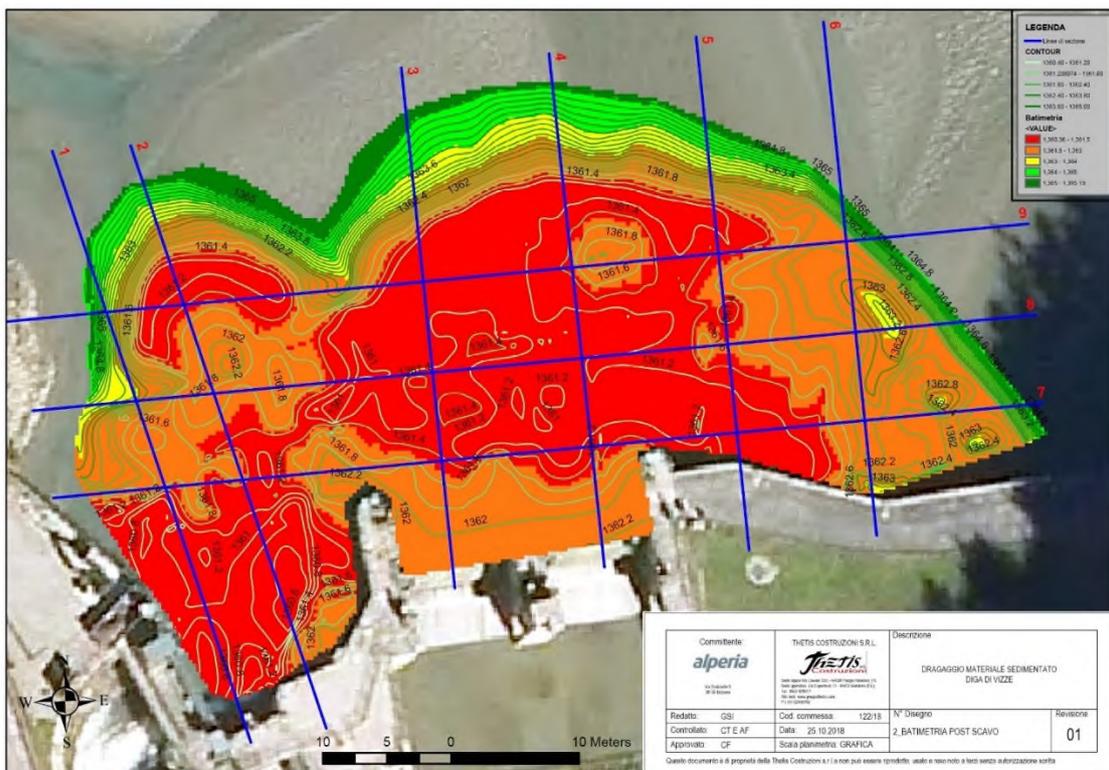
Fig. XX-18 - Rilievo batimetrico di seconda pianta

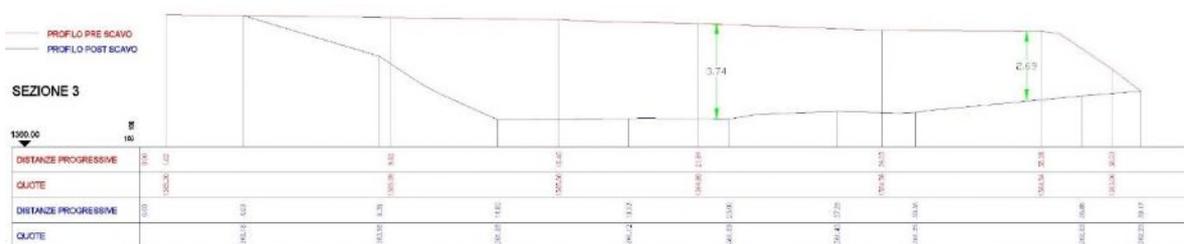
Fig. XX-20 - Rilievo batimetrico di seconda pianta, sezione tipo
