Opere idrauliche associate alle dighe

REV. 1: Dicembre 2012

FINALITA'

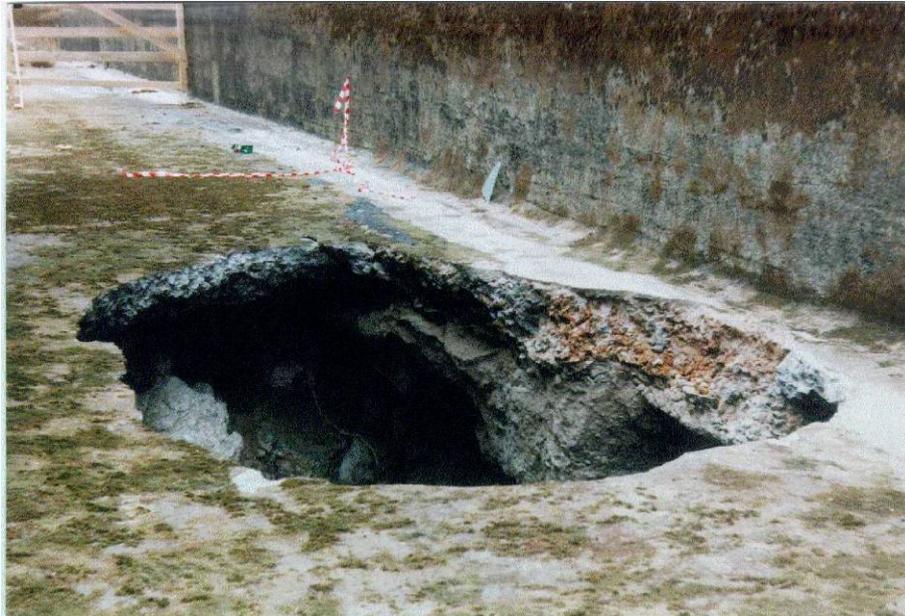
Foto 1 - Voragine apertasi nella platea del canale

Longitudinalmente ciascun concio del canale è stato dimensionato autoportante per l'intera lunghezza di 12 m al fine di sopperire ad eventuali future discontinuità di appoggio dovute alle formazioni gessose.

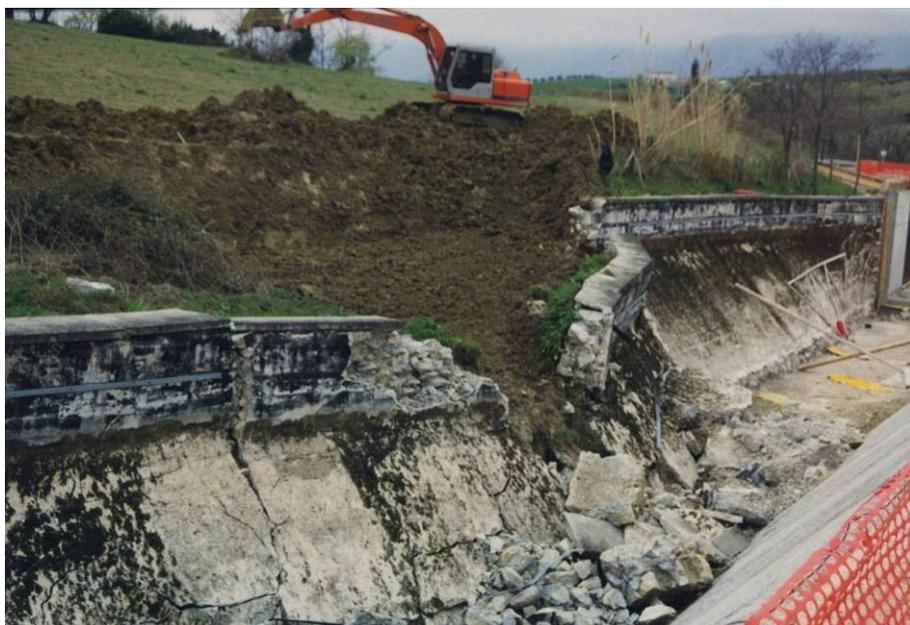
Foto 2 – Smottamento in sponda Sx

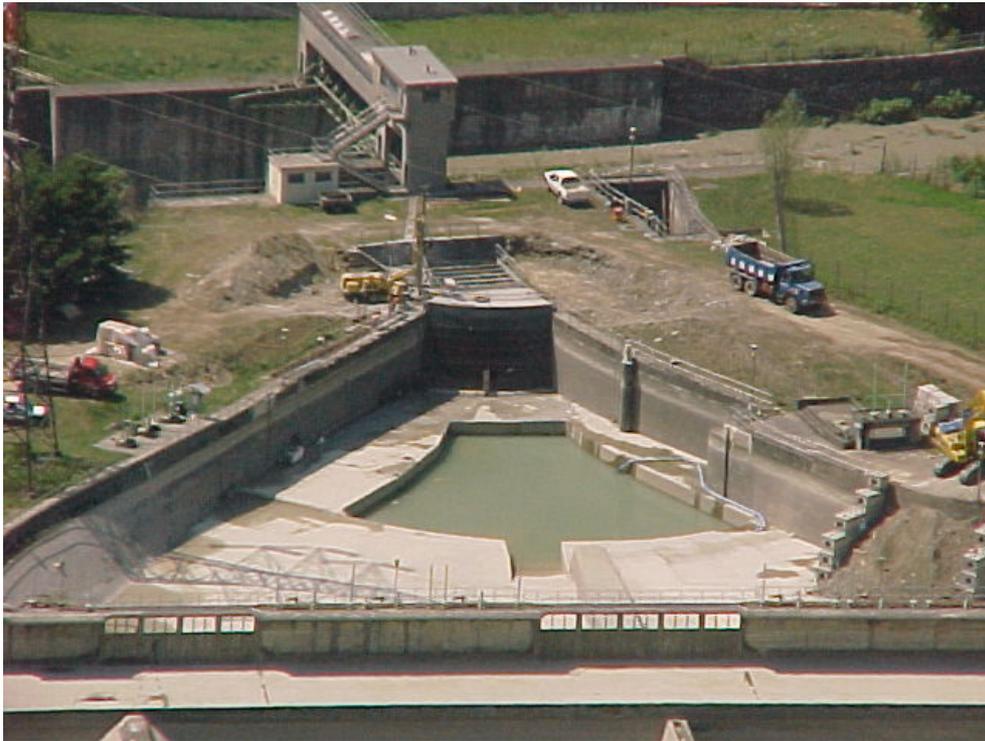
imbocco della galleria

Il giunto di dilatazione posto all'imbocco della galleria risultava poi del tutto inefficace per il degrado delle proprietà meccaniche dello stesso.

Nell'ambito dei lavori è stata eseguita anche la manutenzione del giunto di dilatazione all'imbocco della galleria. Il giunto è stato trattato con il prodotto "Sikaflex" specificatamente progettato per la tenuta e l'impermeabilizzazione superficiale di giunti e fessure in quanto permette una perfetta adesione ai più svariati sottofondi, grazie all'impiego di un adesivo epossidico, ha una elasticità permanente e resiste molto bene all'invecchiamento.

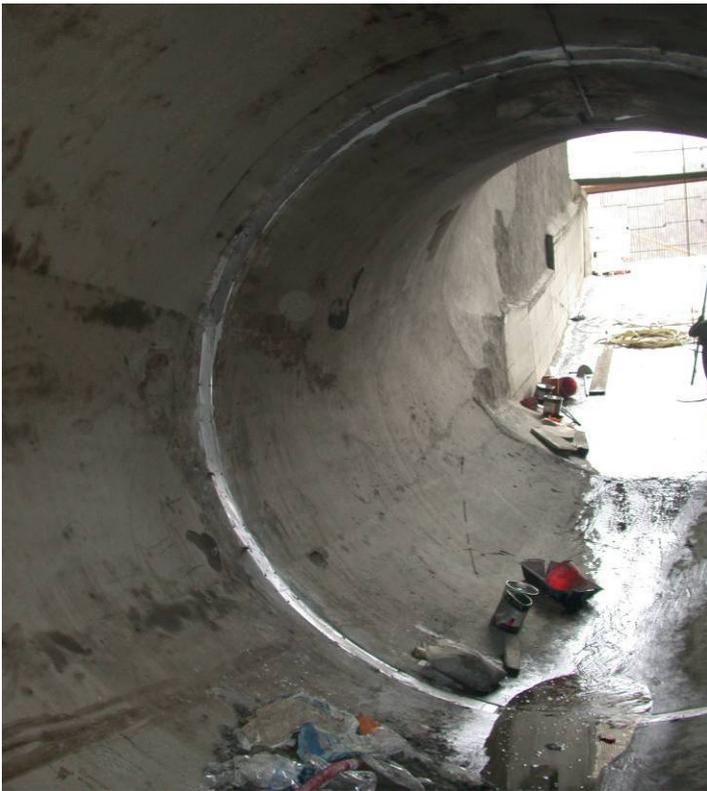
imbocco della galleria di derivazione e giunto di dilatazione

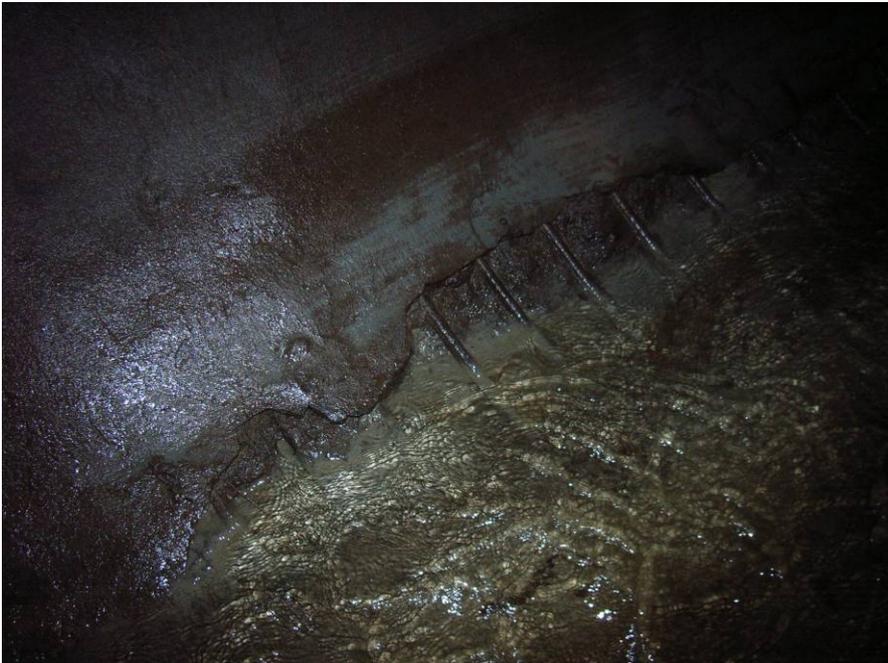
Foto 1 - Arco rovescio ammalorato, con distacco del copriferro ed esposizione delle armature.

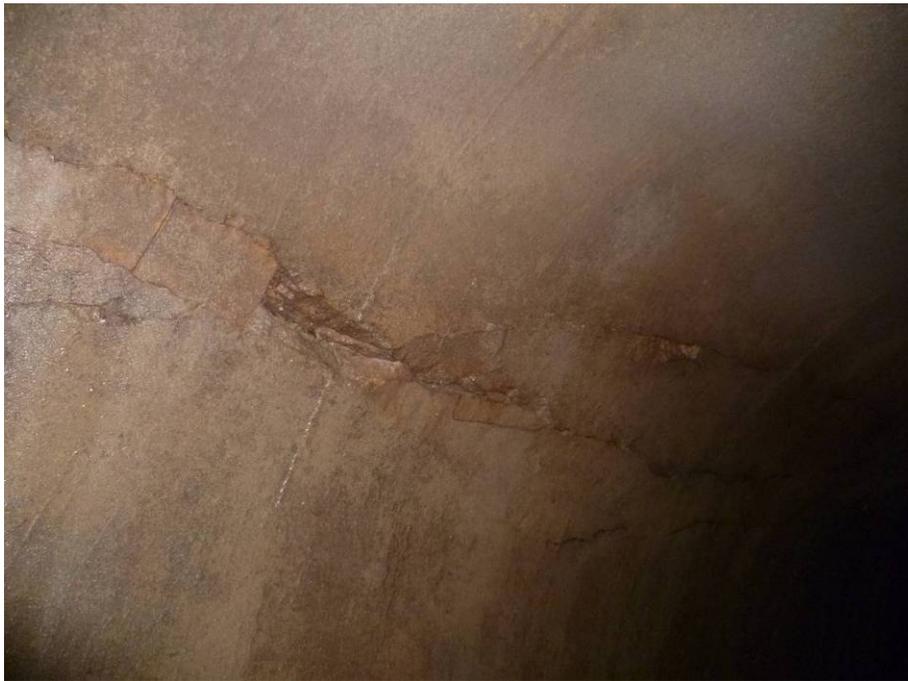
La galleria di derivazione era interessata, per un tratto di 50 m (compreso tra le pr. 5520 e 5570) posto subito a monte del pozzo piezometrico (pr. 5591), dalla presenza di varie fessure longitudinali particolarmente significative. In particolare sui primi 30 m in platea, sul raccordo con il piedritto, ed in sinistra calotta, le fessure risultavano aperte e particolarmente degradate con lunghi tratti di distacco di vecchie sigillature e sbeccatura del rivestimento originario.

FOTO 3 – Fessure longitudinali in sinistra calotta con distacco vecchie sigillature e degrado del rivestimento

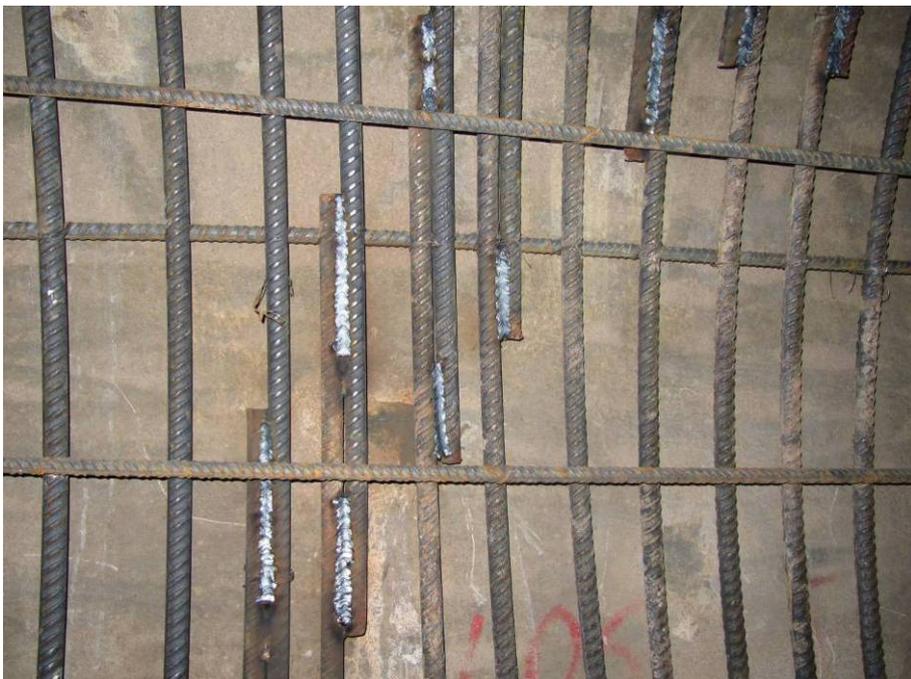
FOTO 6 – Vista generale dell'armatura completa prima dell'applicazione del calcestruzzo proiettato

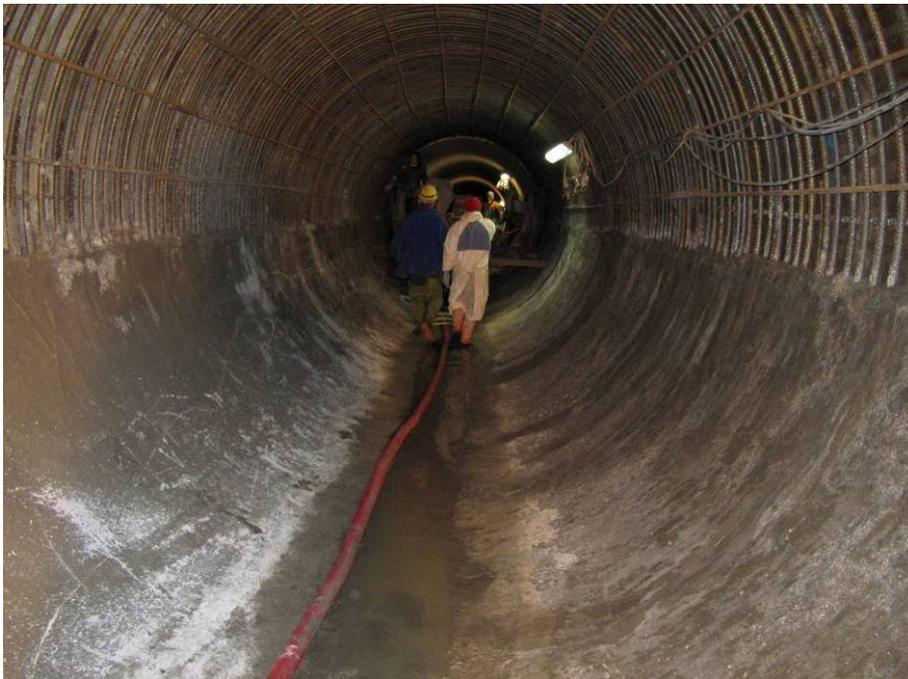
FOTO 8 – Applicazione del calcestruzzo proiettata sulla metà superiore (seconda fase)

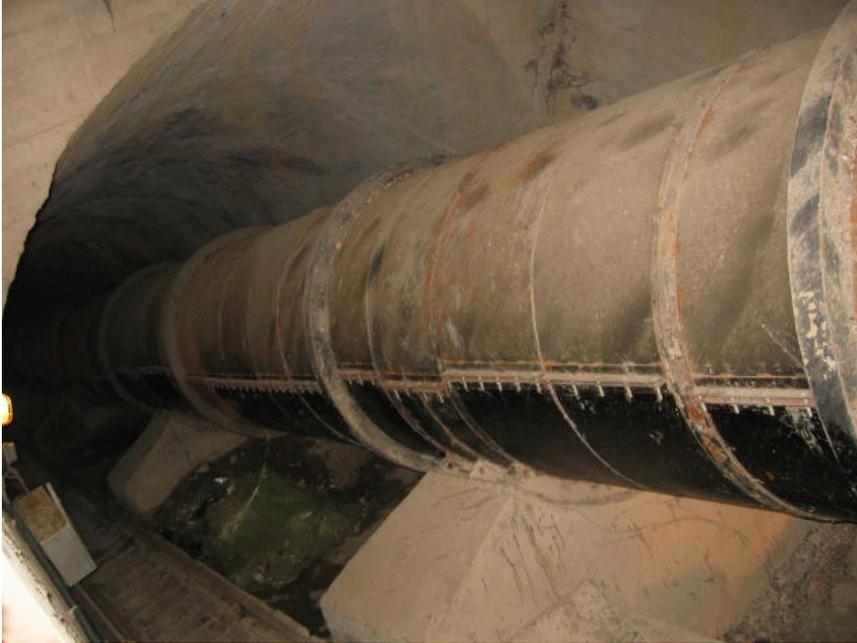
Su un tratto metallico della canna differenziale, coincidente con la zona di "bagnasciuga", si riscontrava un elevato stato di degrado per ossidazione, con crateri profondi, e diffuse perdite di acqua. Si intervenne con scarsi risultati, negli anni 90', realizzando un'incamiciatura metallica esterna sul tratto libero, ed un ciclo protettivo, rinforzato con fibre di vetro, per i tratti inglobati nei blocchi di ancoraggio.

Foto 1 - Blindatura esterna del tratto ammalorato
Intervento eseguito negli anni 90'

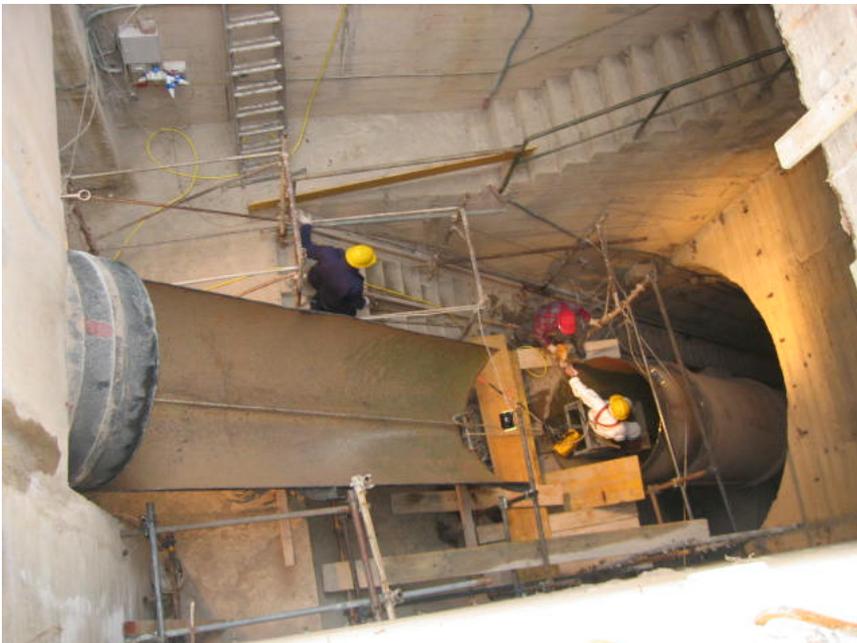
Foto 2 – Apertura vano in testa condotta per l'inserimento del nuovo tubo

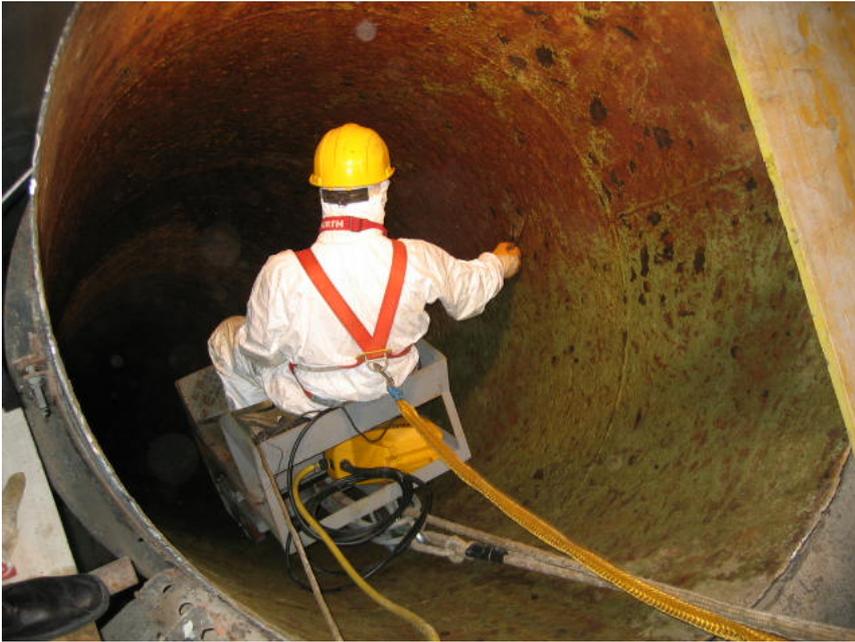
Foto 3 – Pulizia interna condotta esistente

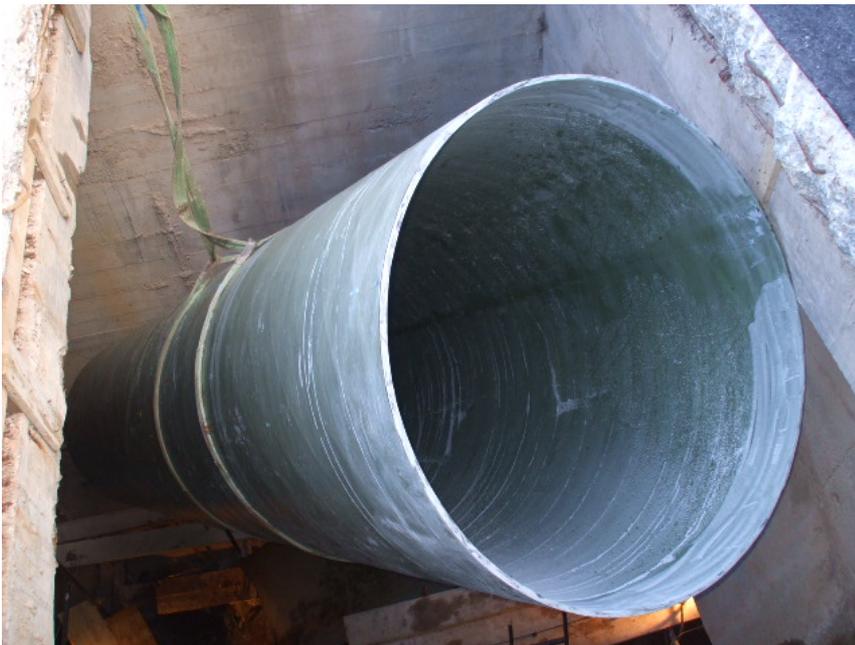
Foto 3 –Calo dall'alto dei nuovi tubi in PRFV

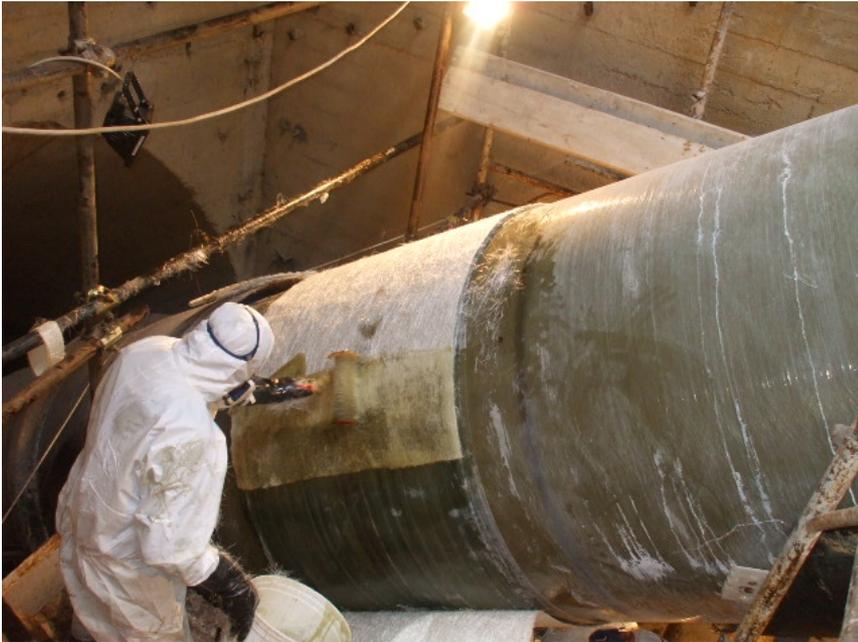
Foto 4 – Laminazione esterna

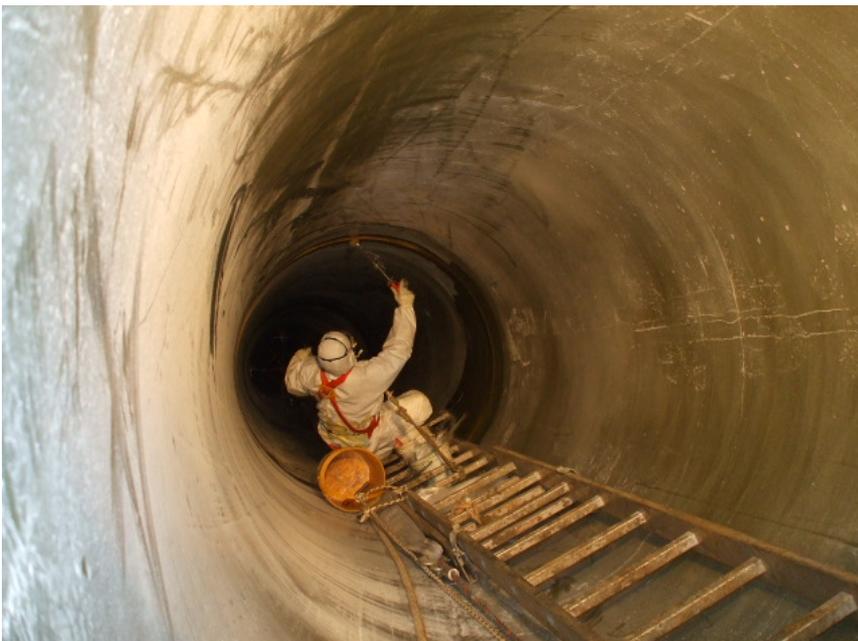
Foto 5 – Laminazione interna

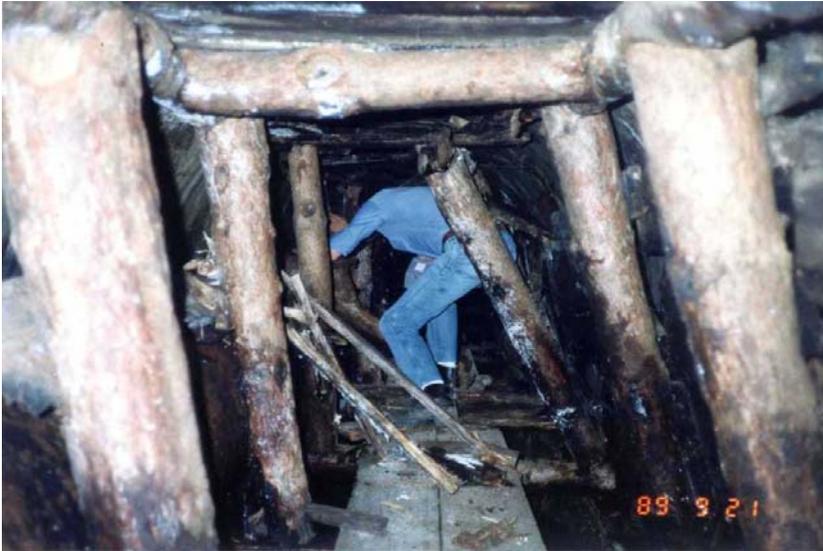
Sin dai primi anni di esercizio si manifestarono diffuse lesioni del rivestimento in cls, sia in calotta che sui piedritti. Il quadro fessurativo peggiorava nel corso degli anni, aggravandosi a seguito di uno evento sismico che interessò la zona negli anni 80'; alcune fessure raggiunsero una ampiezza di circa 2 cm, e si manifestarono diversi fenomeni di smottamento del versante su cui sono ubicate le opere di raccolta e pompaggio. Per le precarie condizioni di stabilità la galleria di accesso fu posta fuori esercizio, non prima di essere stata puntellata con incastellatura in legno.

Foto 1 – Puntellatura in legno
Intervento eseguito negli anni 80'

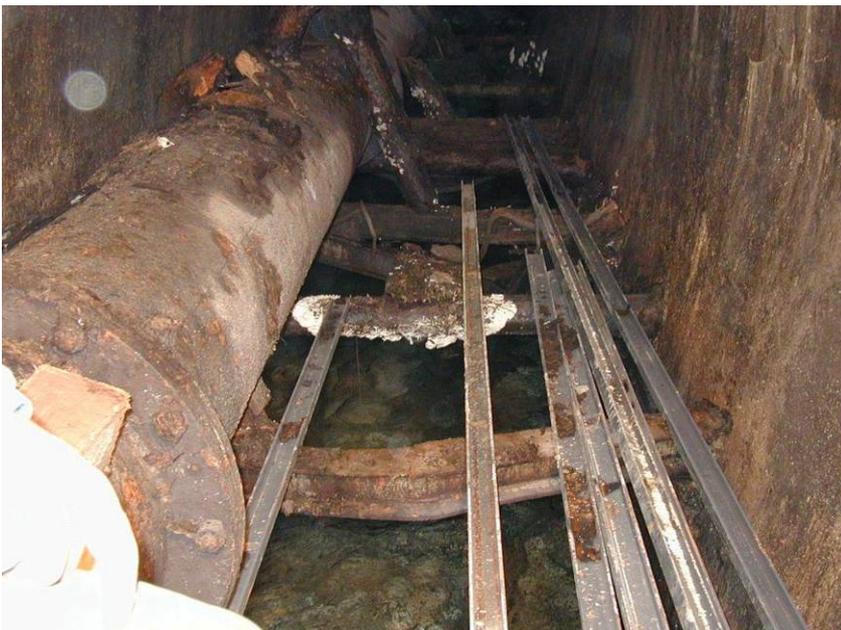
Foto 2 – Condotta di pompaggio ϕ
500

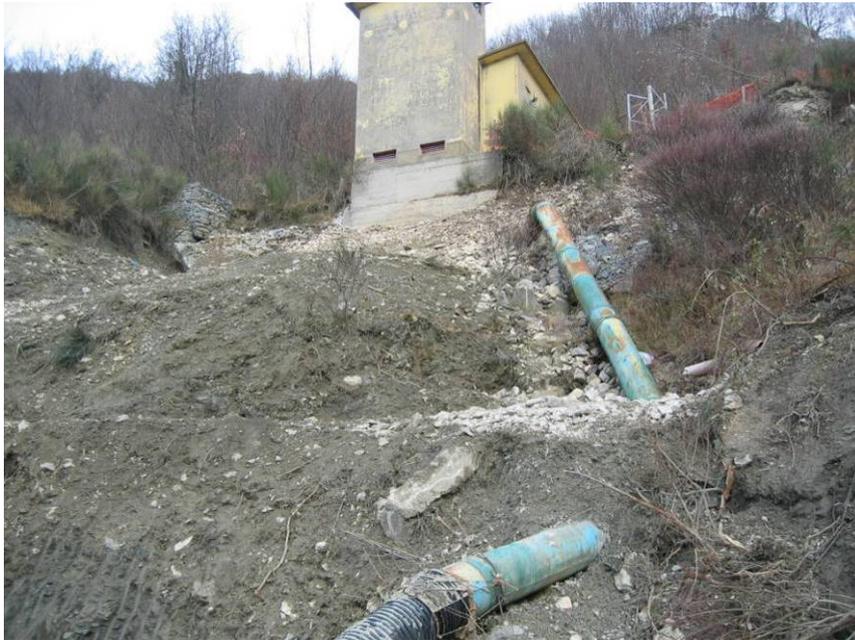
Foto 7 – Versante esterno e cabina di pompaggio, prima dell'intervento di stabilizzazione.

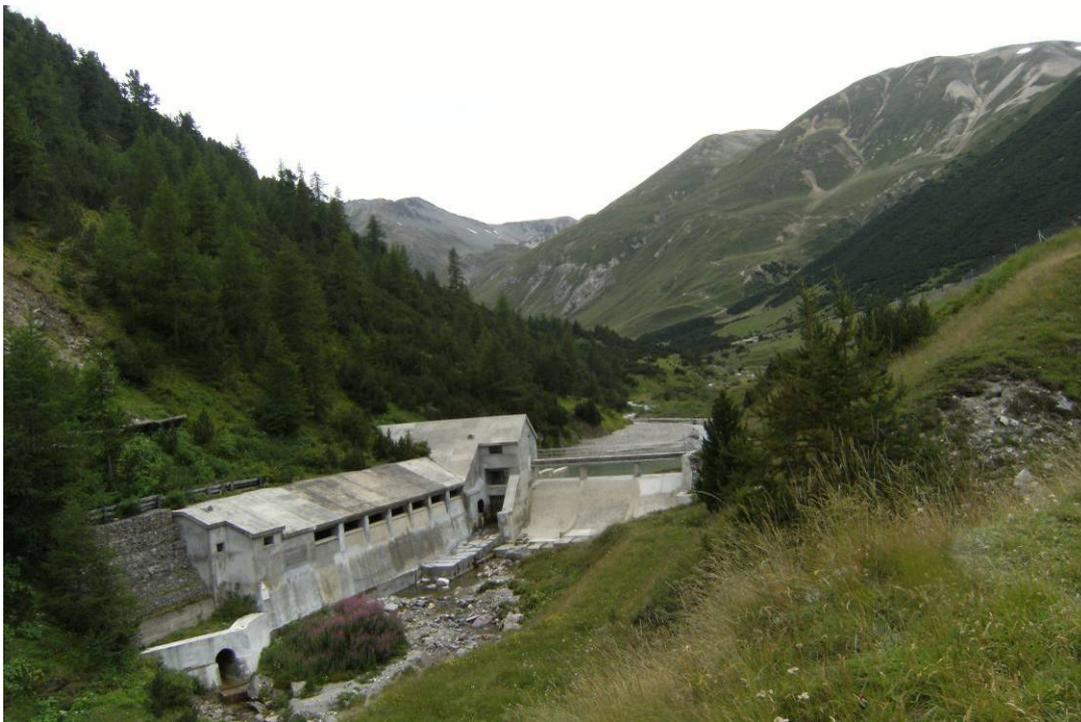
OPERA DI PRESA E DISSABBIATORI – IN SPONDA DESTRA IL VERSANTE IN FRANA

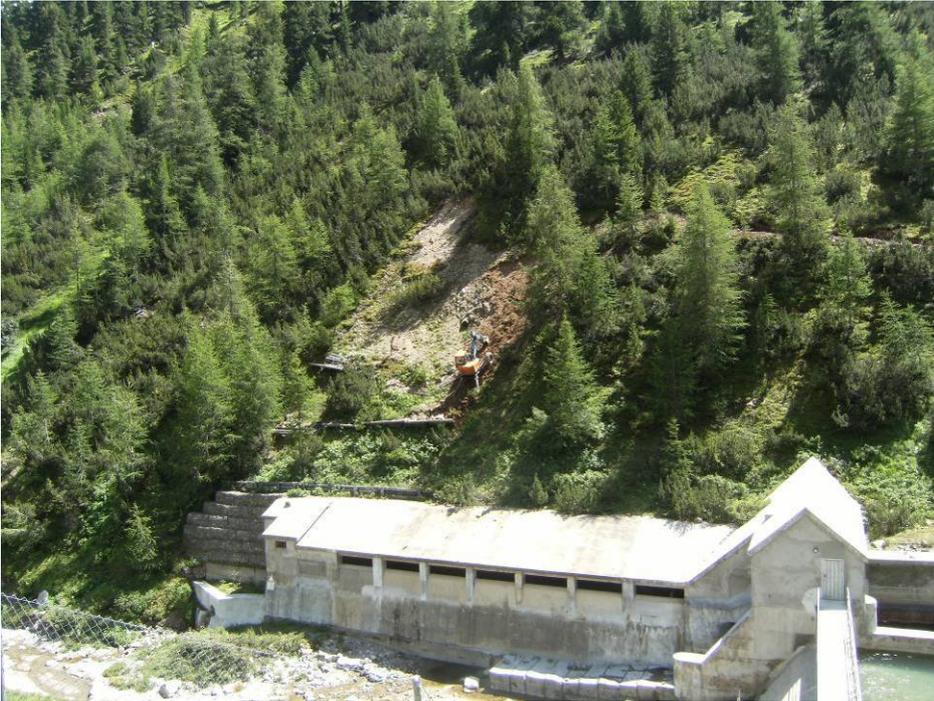
OPERA DI PRESA E DISSABBIATORI – IN SPONDA DESTRA IL VERSANTE IN FRANA
