DIGA DI BASTIA – RIPRISTINO DEL FRANCO IDRAULICO

Il progetto e la realizzazione dei lavori

Nove 17/05/2018

Seminario e visita tecnica della diga di Bastia

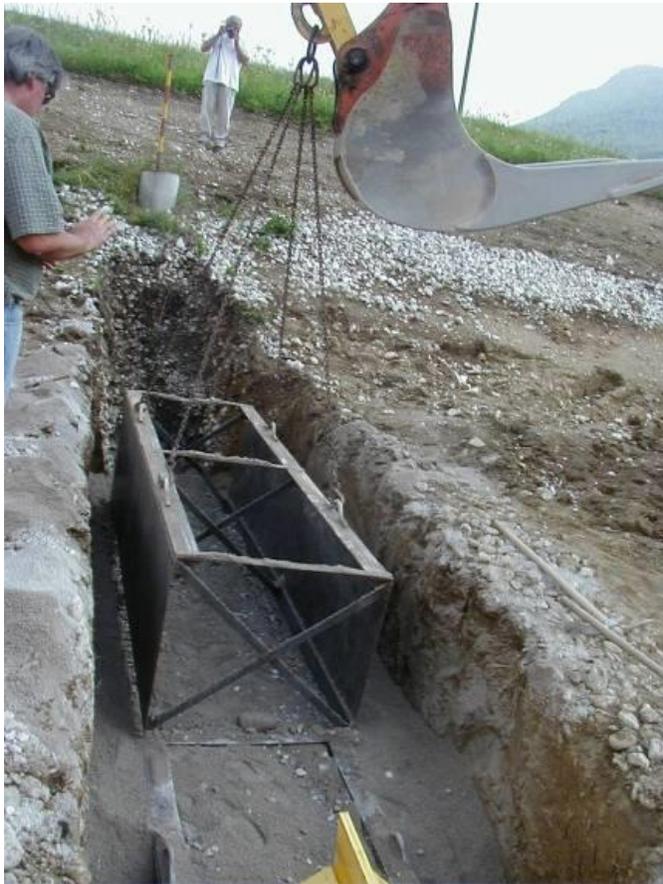
Particolare del rifacimento ed estensione dei drenaggio nel 2006

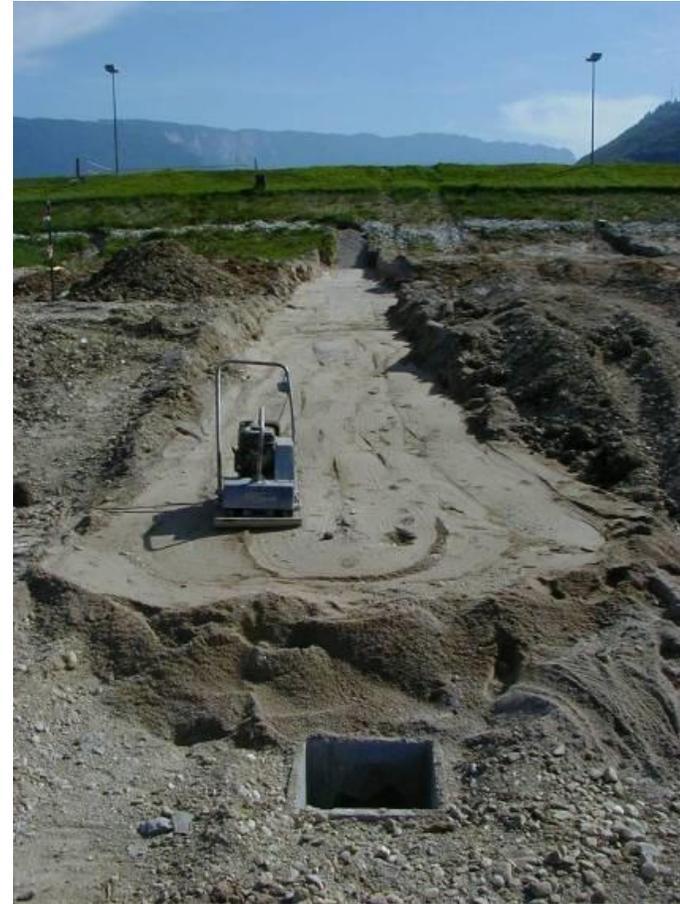
Completamento e compattazione
del terreno costituente il filtro

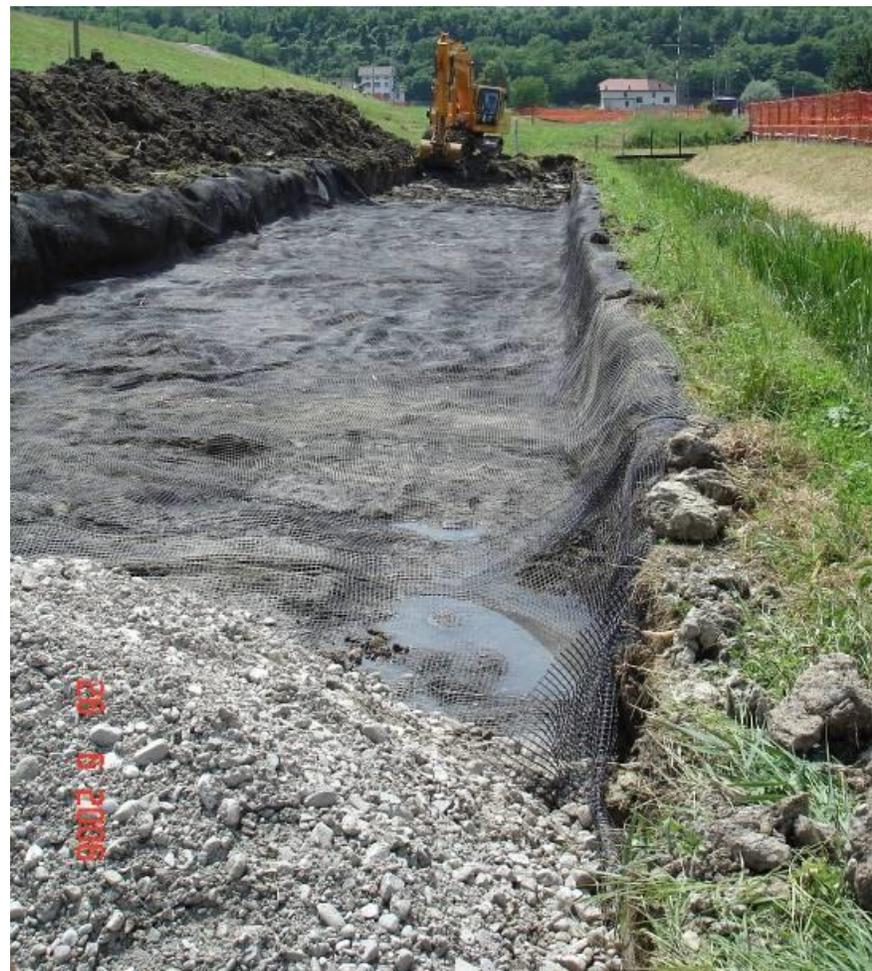
Per un tratto, tra le sezioni L1 e E2, di circa **330 m**, a causa del terreno **saturo d'acqua** e delle scarse caratteristiche meccaniche, non era possibile ottenere le densità prescritte **per le deformazioni che il terreno di fondazione subiva durante la compattazione.**

Pertanto per poter migliorare le caratteristiche del piano di posa senza creare una soluzione di continuità con il terreno di fondazione s'è utilizzata una **geogriglia stesa sul piano di fondazione** (con verso monte-valle) sopra cui veniva posato il materiale tipo "C" della berma di valle da compattare.

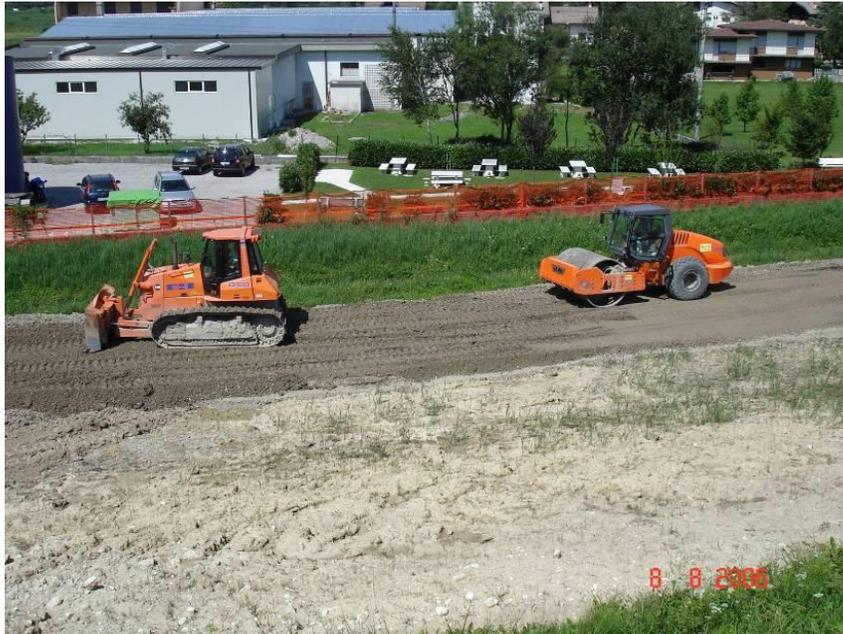
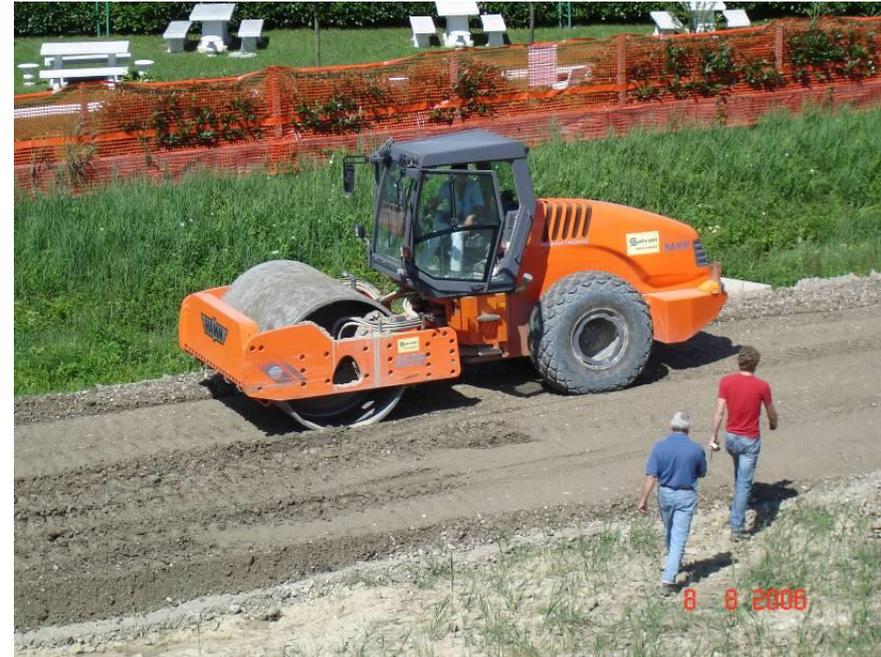
Alcune fasi della stesa e compattazione del terreno granulare tipo C sulla berma di valle

Compattazione per strati di **25 cm** finiti (circa 30 cm prima della rullatura) mediante rullatura in **8 passate con rullo a superficie liscia** da **19 t** modello Hamm 3520 HT regolato alla velocità di **1,5 km/h** (il metodo è stato preventivamente testato su campo prove e approvato dal R.I.D).

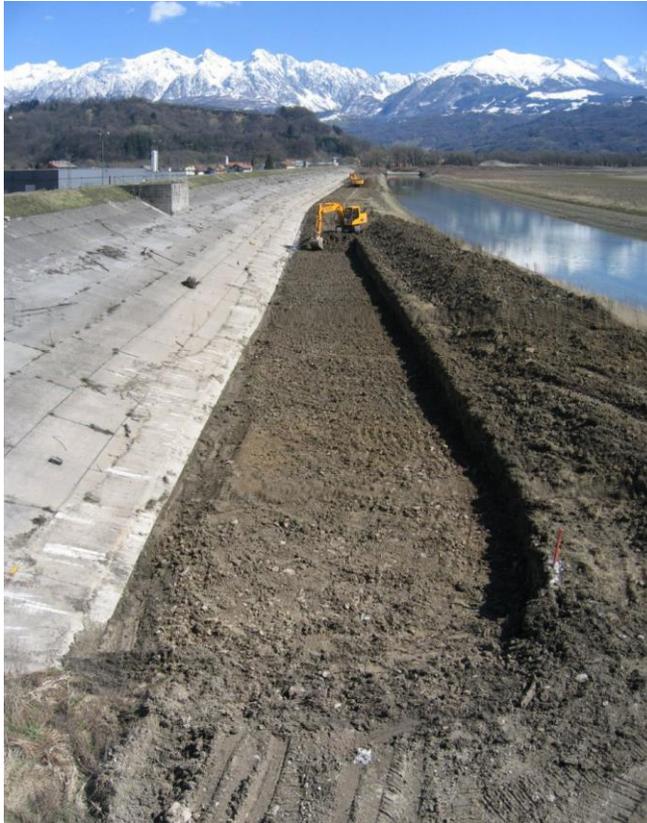
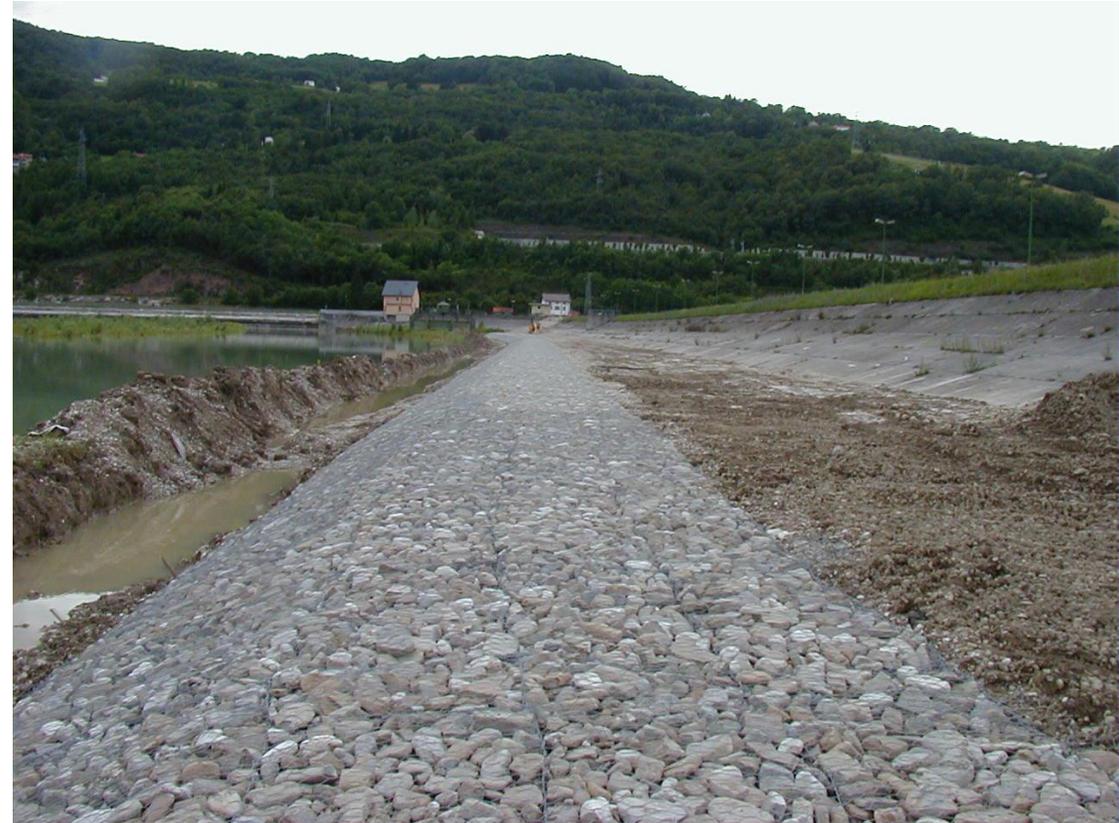
Alcune fasi della realizzazione della berma di monte con materiale granulare tipo C e protezione con materassi tipo «Reno»

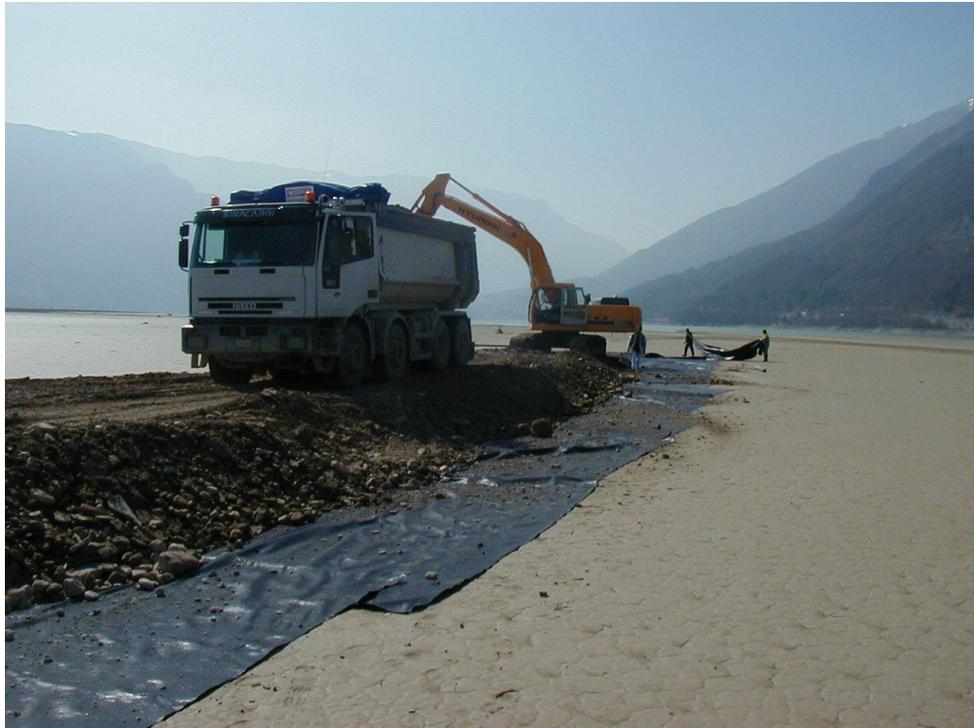
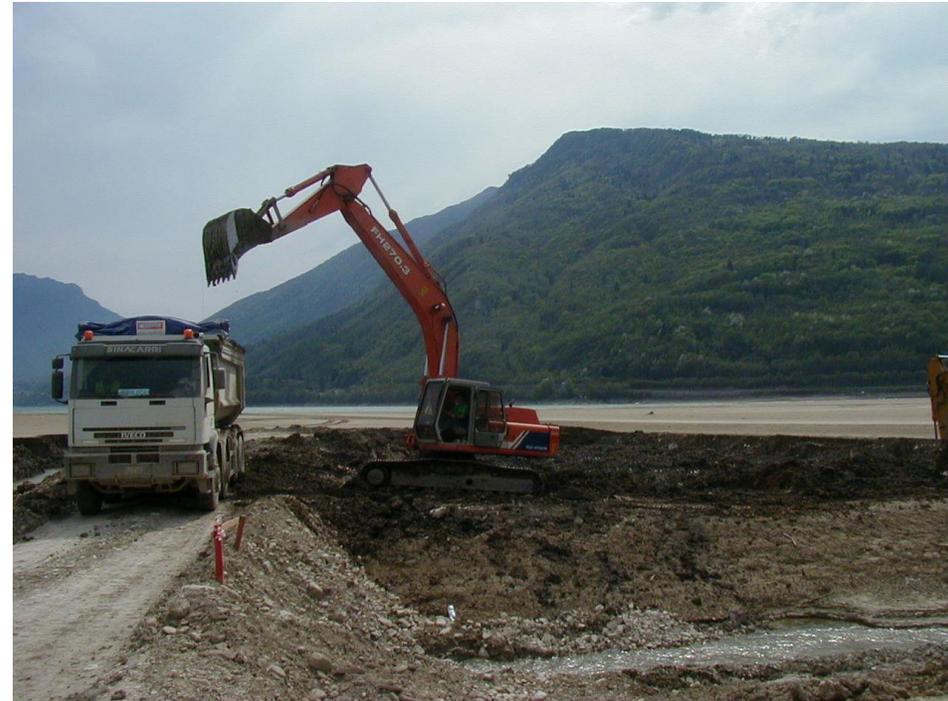
Estrazione materiale limoso TIPO A dalla cava di prestito nel lago.

Per accedere alla cava di prestito nel lago, a causa della scarsa portanza del materiale normalconsolidato saturo d'acqua, è stata necessaria la realizzazione di un consistente cassonetto in materiale ghiaioso su tessuto in polipropilene, di elevate caratteristiche meccaniche, impermeabile ad alta resistenza e risvoltato sui lati. I mezzi escavatori hanno spesso impiegato degli zatteroni in legno disposti sotto i cingoli.

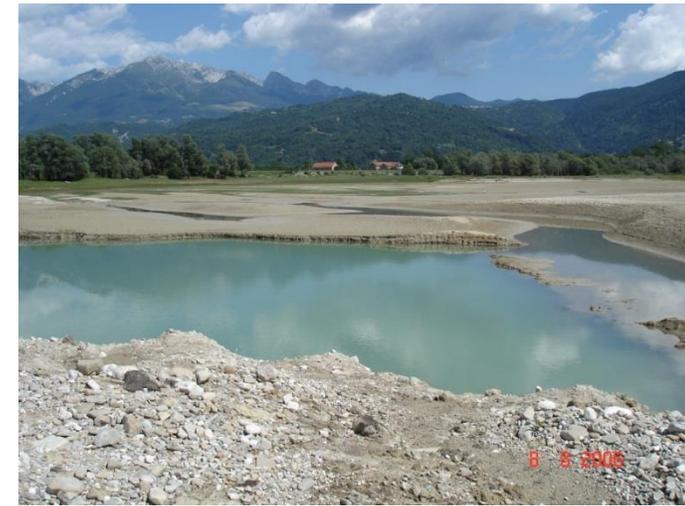
Cave di prestito allagate

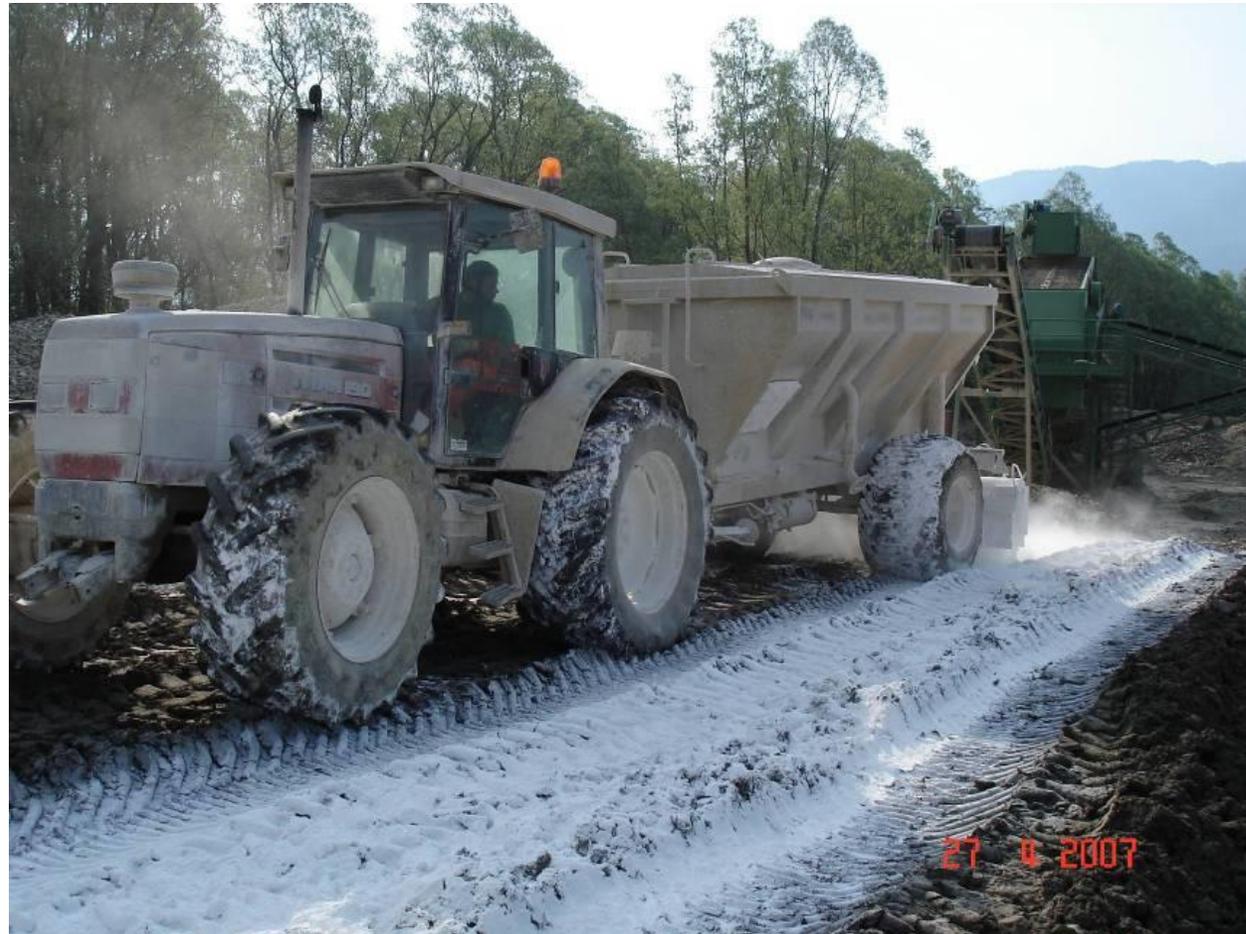
Stesa della calce viva
con spanditore

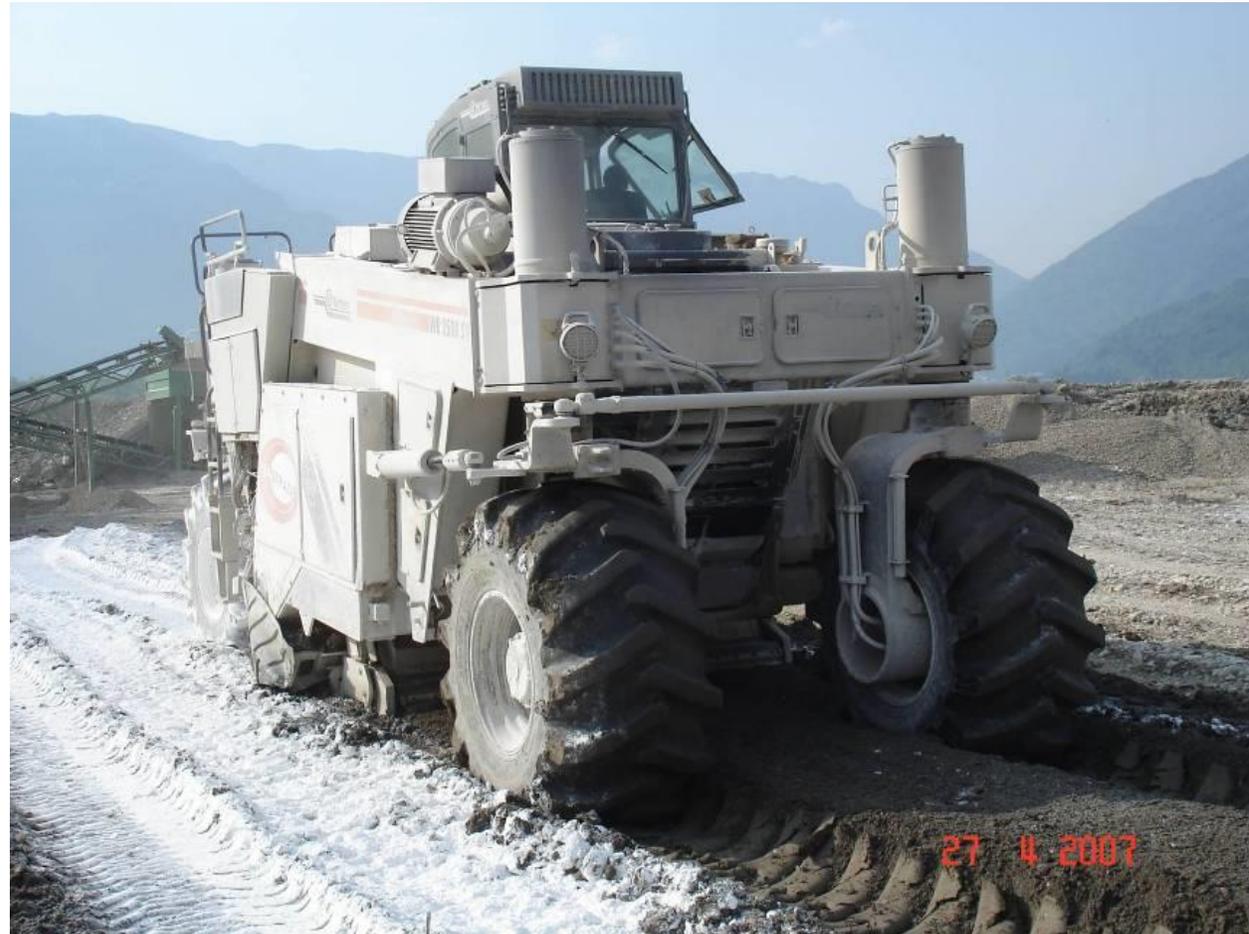
Miscelazione con pulvimixer

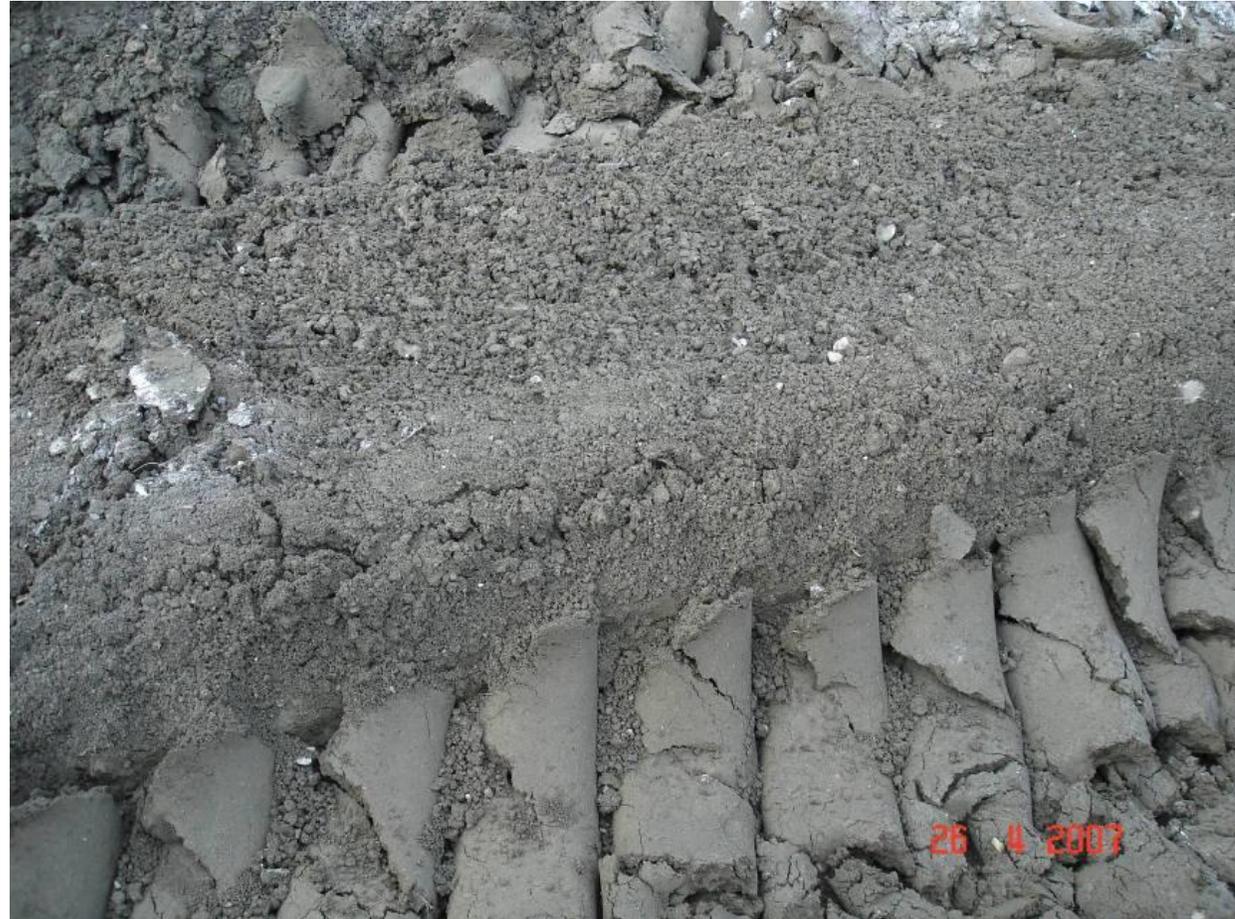
Particolare del terreno
miscelato con CaO

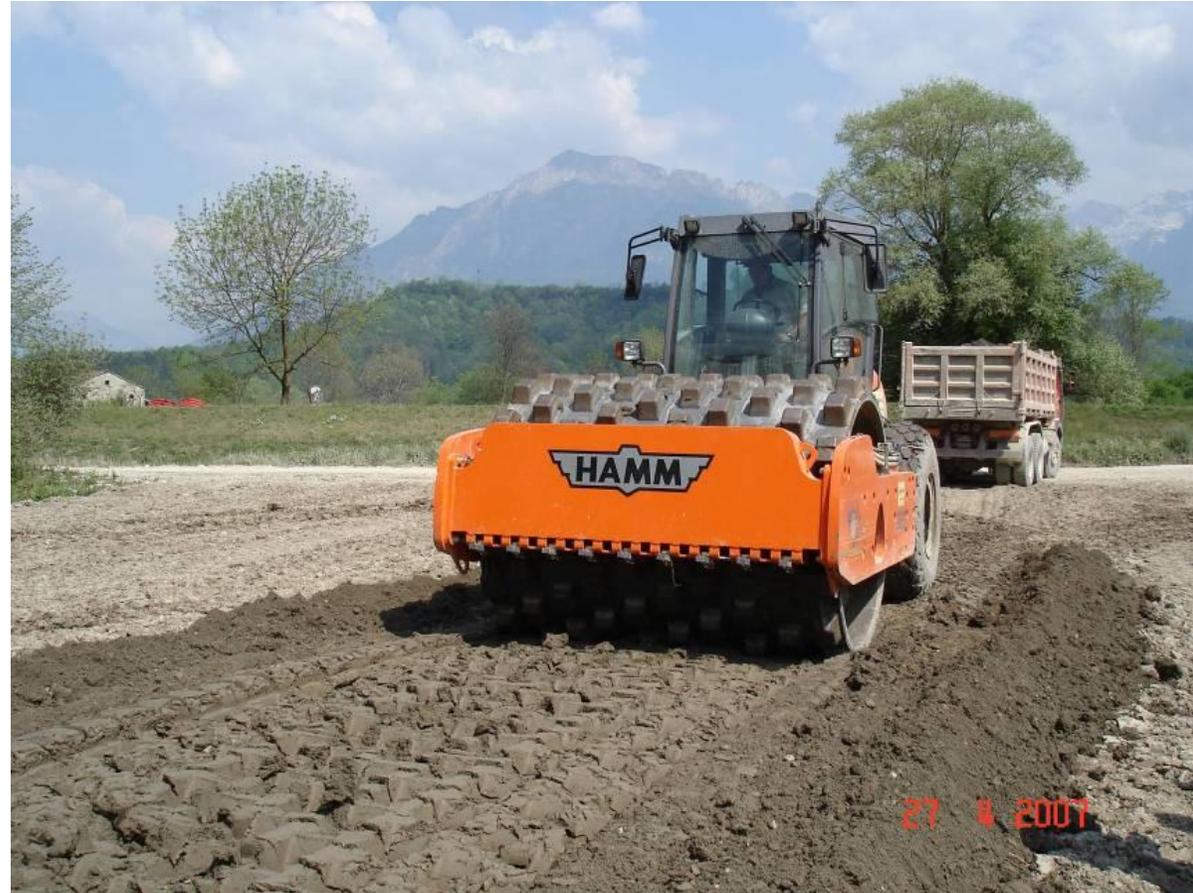
Rullatura del terreno
trattato con calce

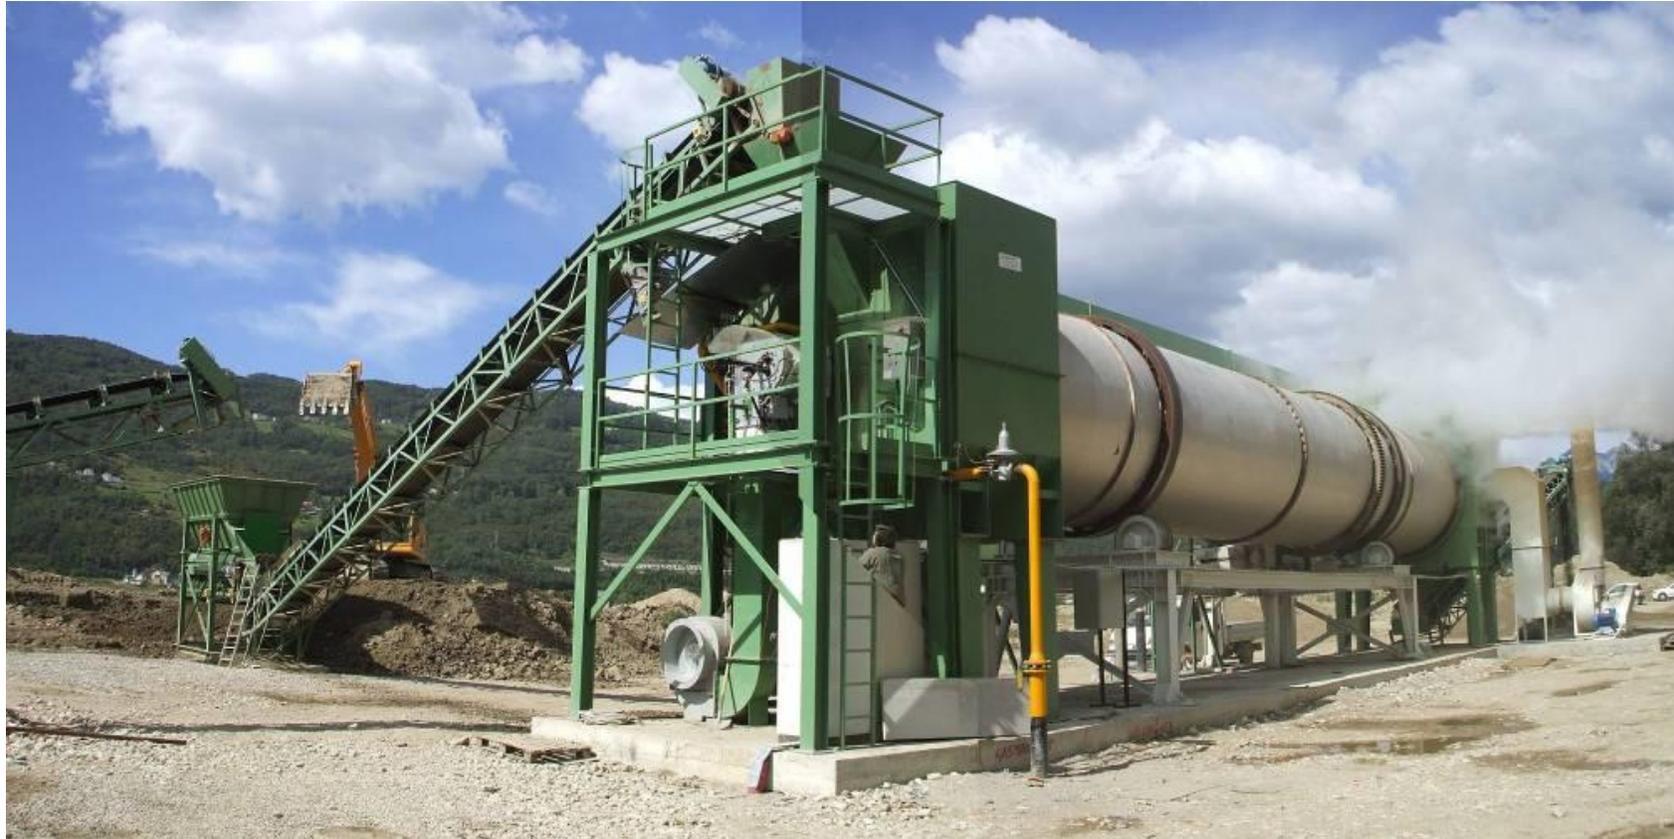
Vista generale del forno in esercizio con la tramoggia ed il nastro di carico

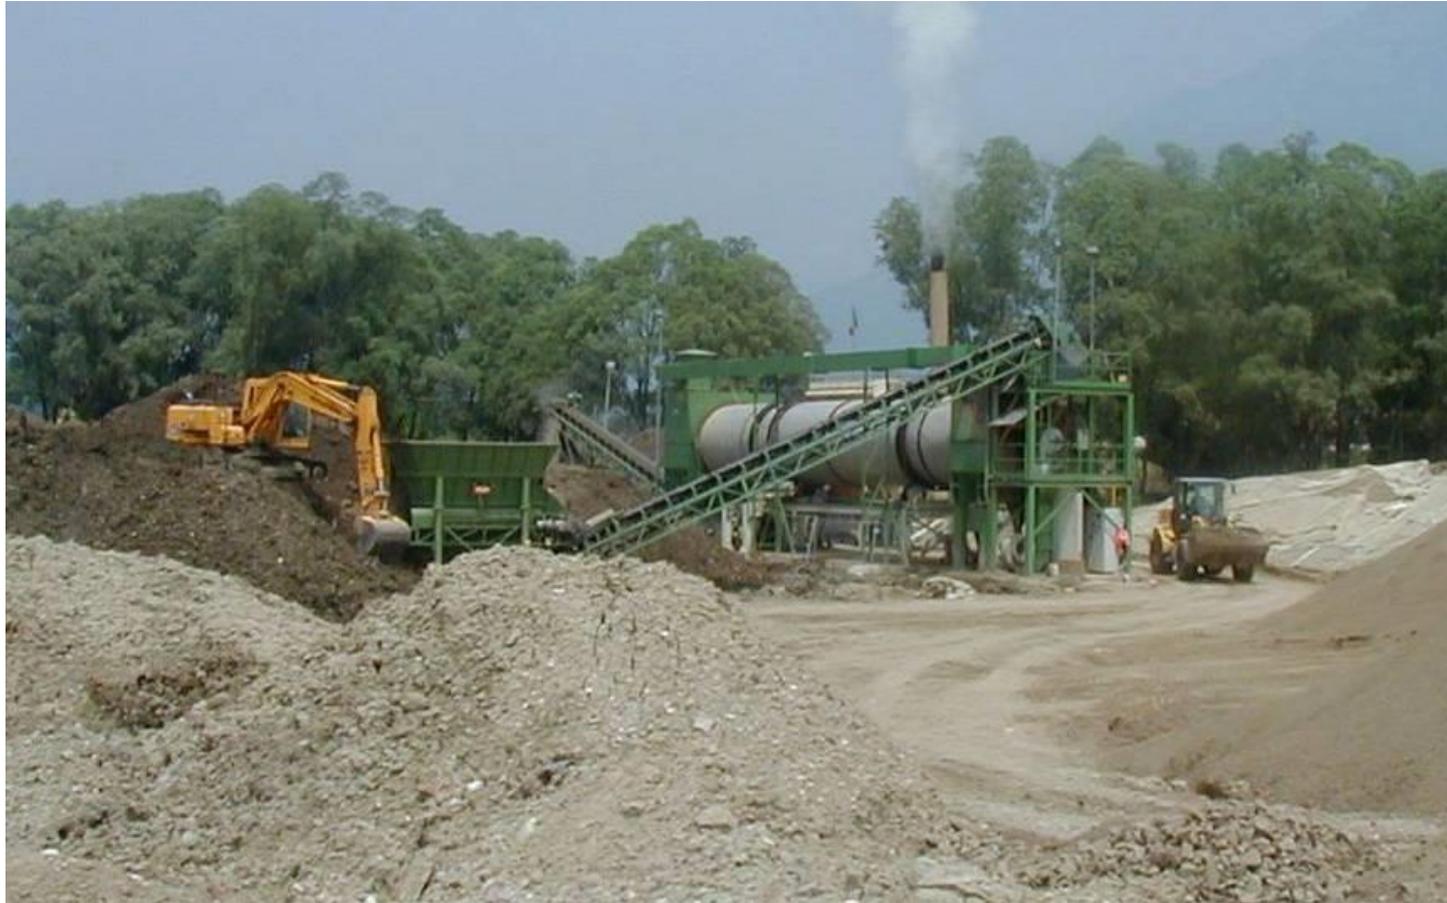
Vista del caricamento dalla tramoggia di carico

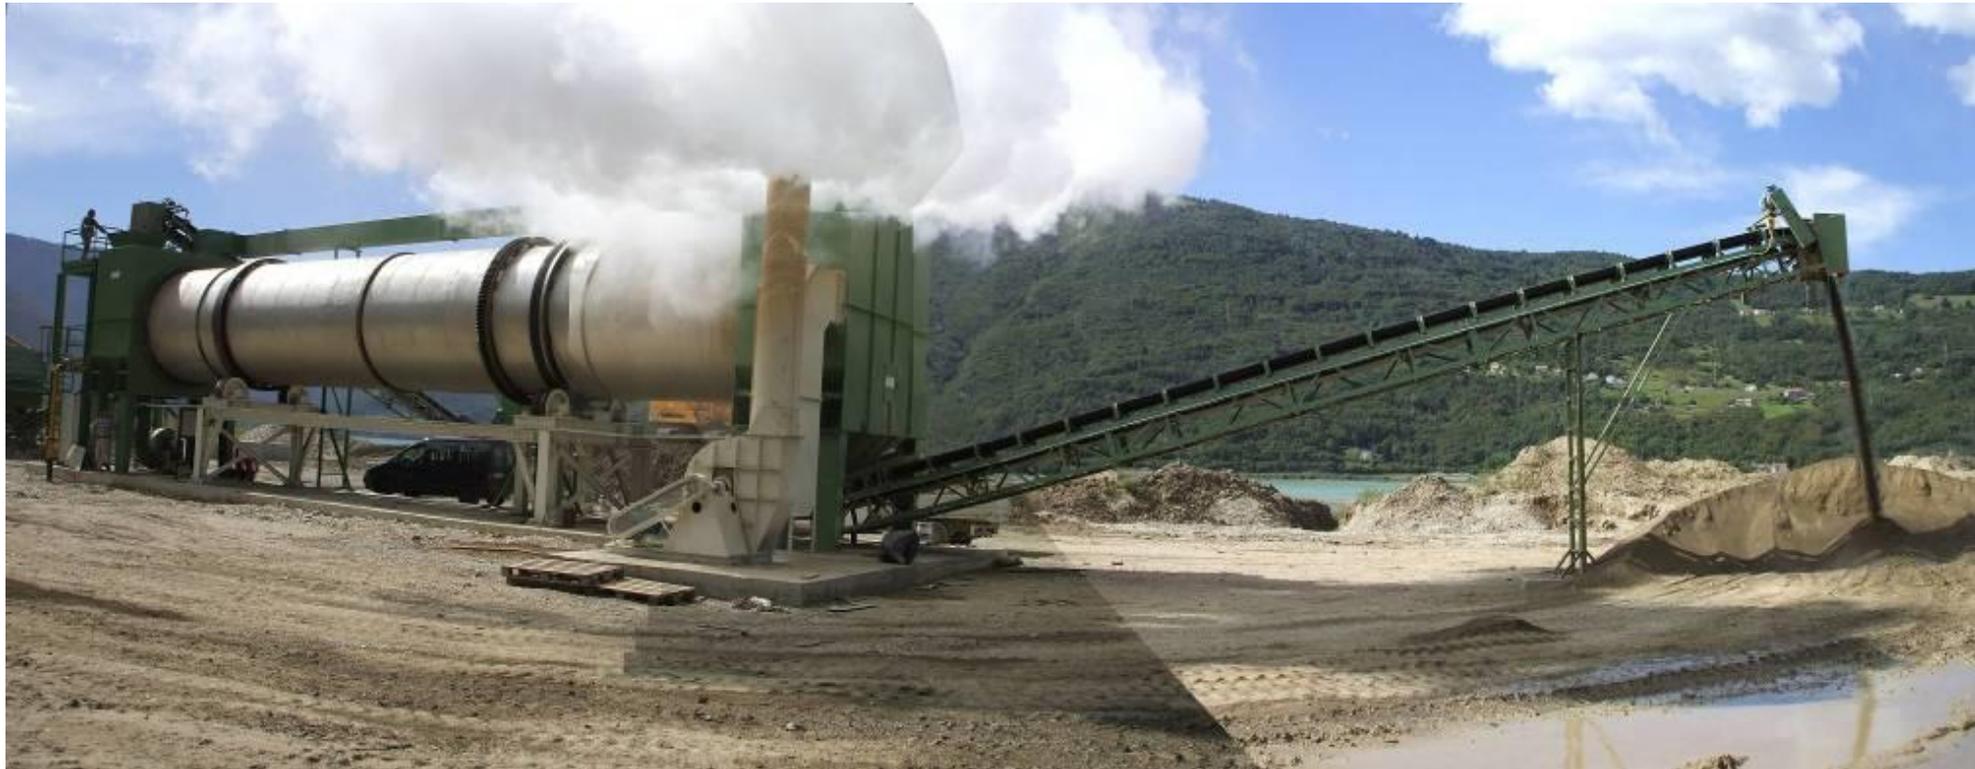
Vista del forno in esercizio con il nastro di scarico del terreno trattato

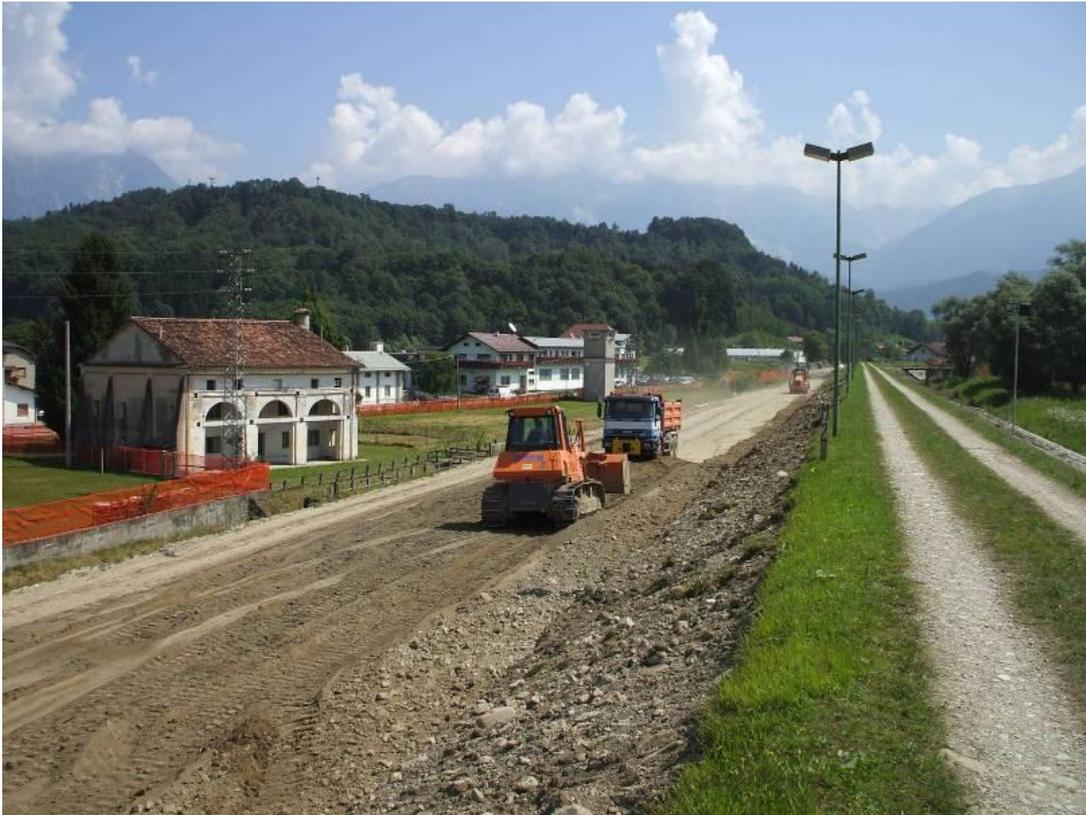
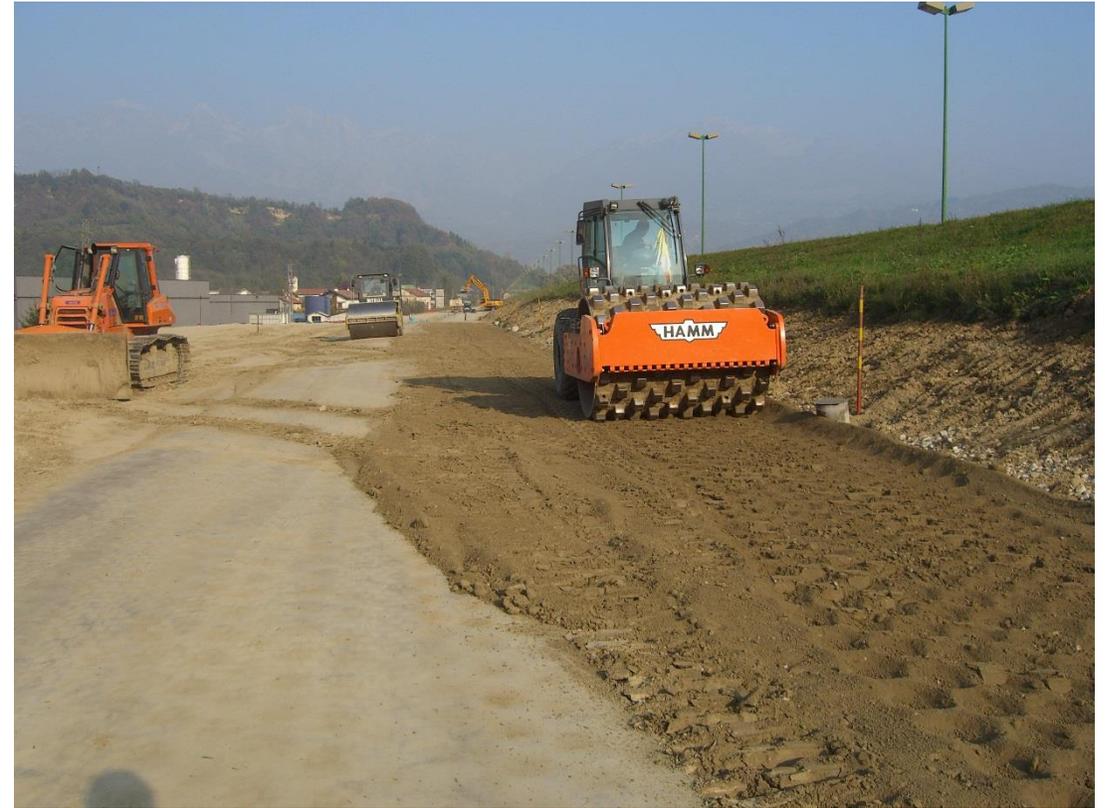
Ricarica sulla 2° berma di valle con impiego di pala cingolata e 2 rulli

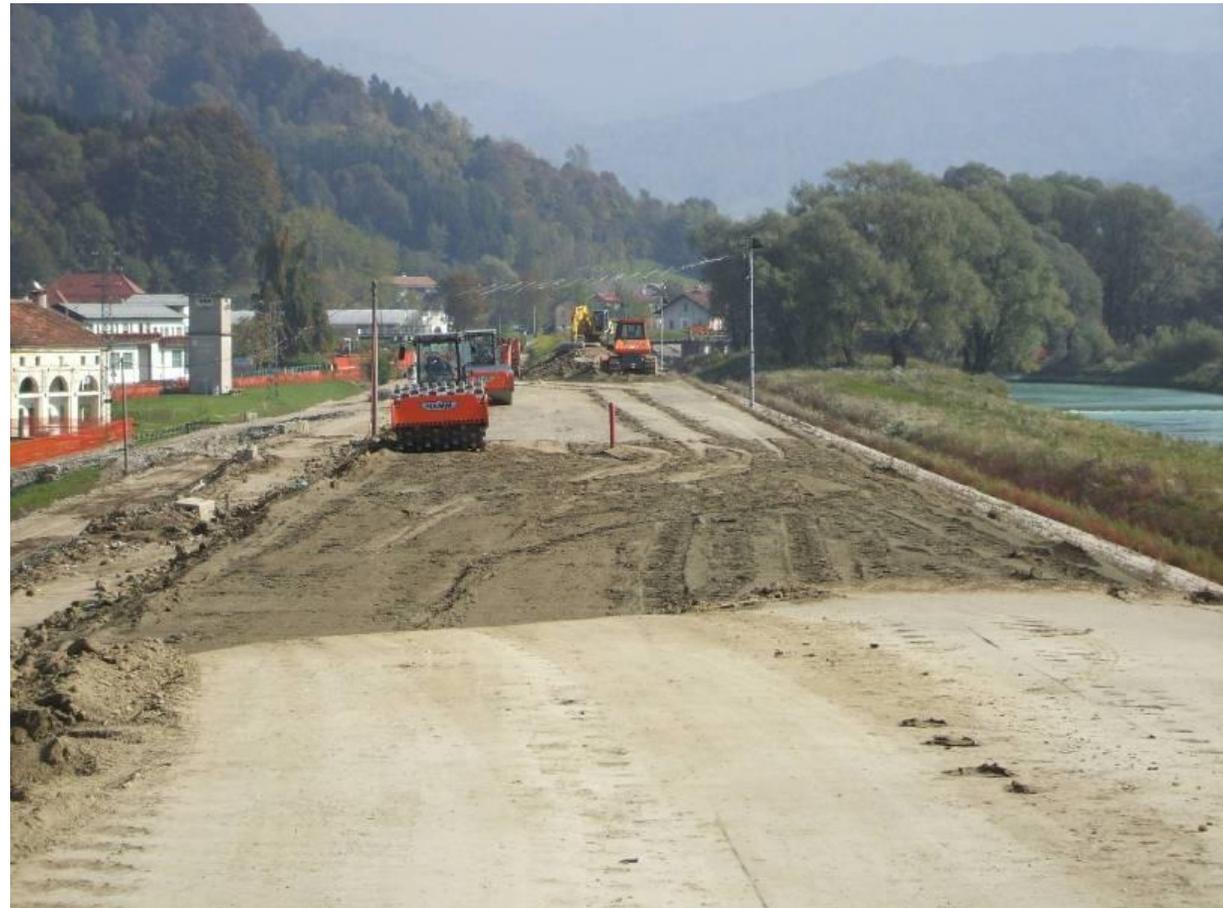
Compattazione per strati di **15 cm** finiti (circa 20 cm prima della rullatura) mediante rullatura in **4 passate con rullo vibrante tassellato** da 19 t modello Hamm 3520 HT regolato alla velocità di 1,5 km/h e vibrazione a 30 Hz e successive **6 passate con rullo vibrante a superficie liscia** con un rullo vibrante a superficie liscia Bitelli Ghibli C100 da 11 t regolato alla velocità di 1,5 km/h.

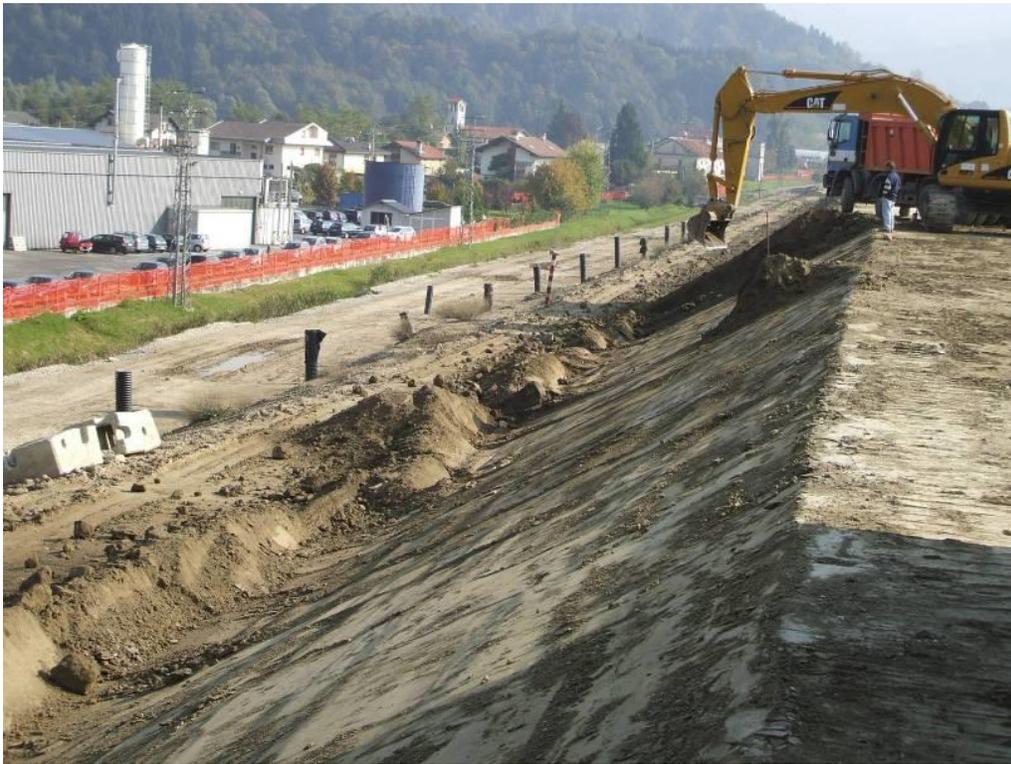
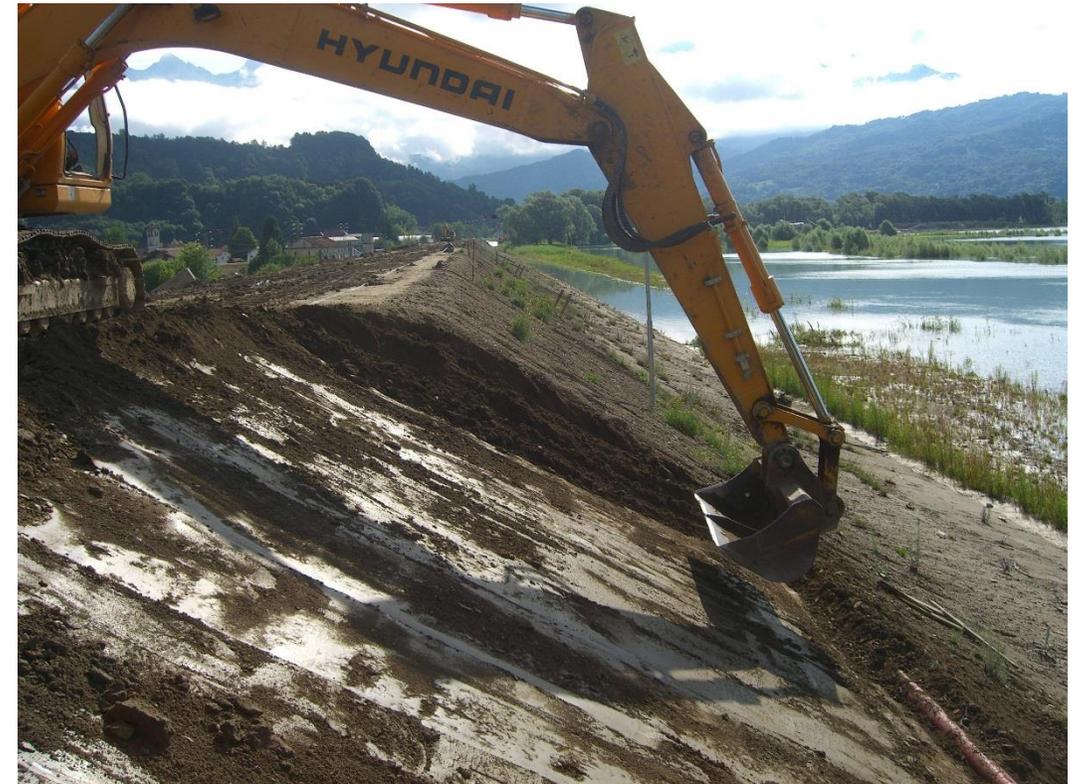
Profilatura dei paramenti di monte e di valle con asportazione del materiale poco compattato

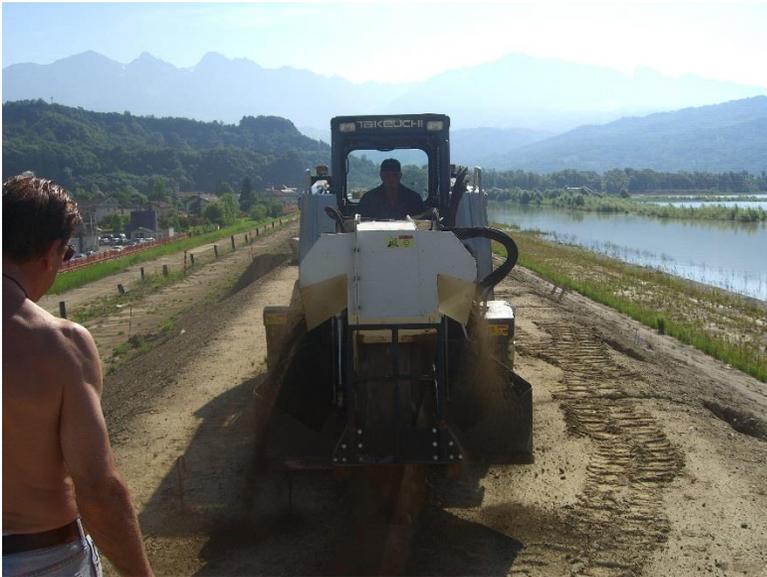
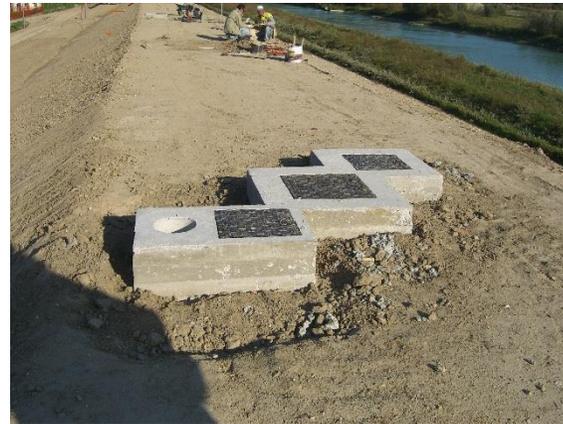
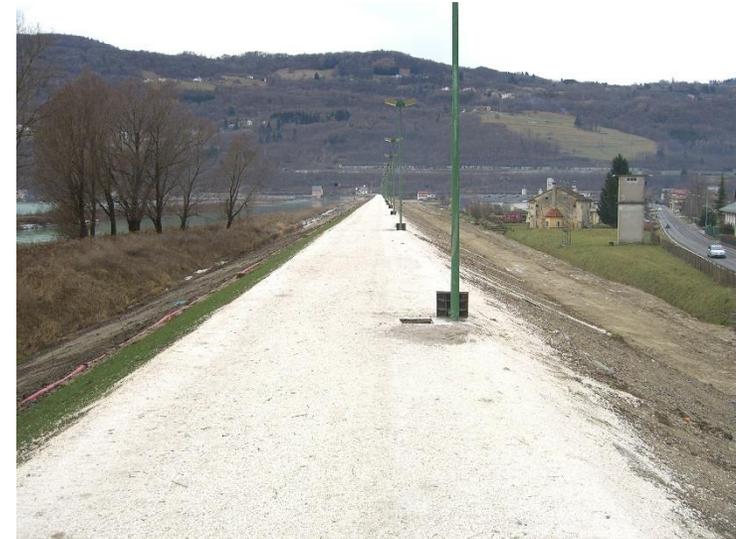
La posa dei cavidotti sul coronamento è stata eseguita con fresa catenaria per evitare che lo scavo con benna potesse coinvolgere volumi eccessivi di materiale compattato.

Dopo l'esecuzione dei pozzetti è stato steso uno strato di 20 cm di materiale stabilizzato ed è stato ripristinato l'impianto di illuminazione.
